**П А С П О Р Т  
НА ПАМЯТНИК АРХИТЕКТУРЫ**

| Новый<br>охранный<br>№ | Старый<br>охранный<br>№ | Наименование и адрес памятника | Основная<br>дата<br>памятника |
|---|---|---|---|
| | | ВВЕДЕНСКАЯ церковь ансамбль<br>Прилуцкого монастыря<br>г. Вологда, село Прилуки. | XV1-XVI в. |

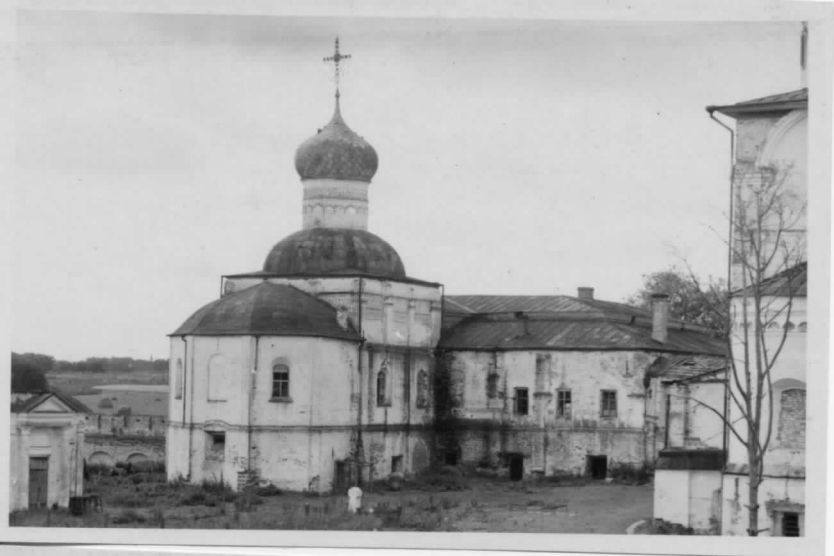
N1

Вид с сев. востока (1948.)

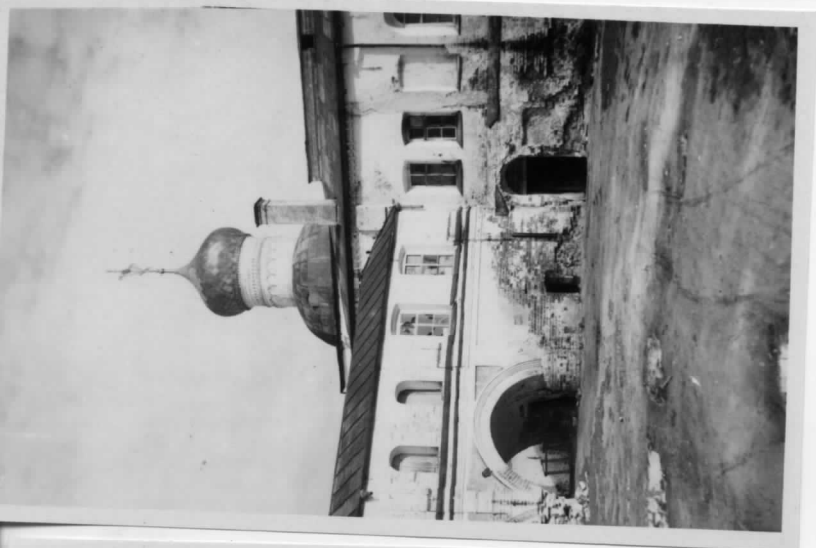
N2

Вид с запада (1948)

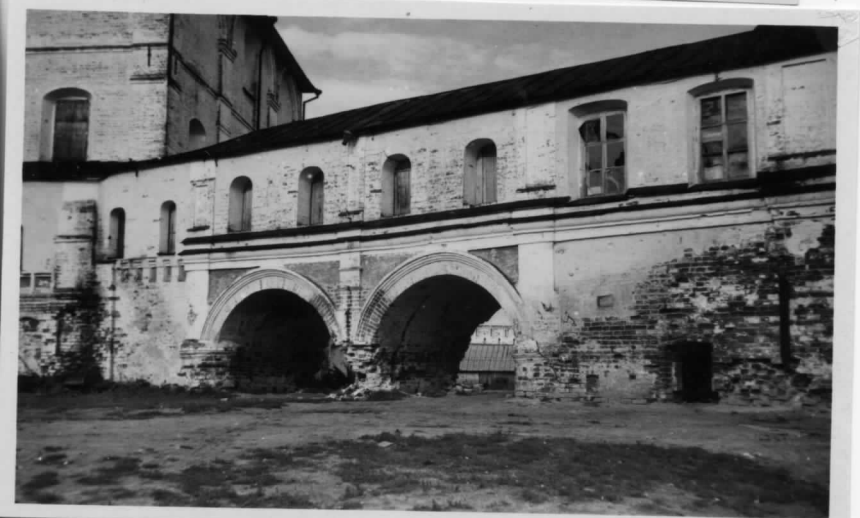
N3

Юго-Западный фасад (1948)
