# ПАСПОРТ

I. НАИМЕНОВАНИЕ ПАМЯТНИКА Дом жилой.

IV. АДРЕС (местонахождение) ПАМЯТНИКА Вологодская область, Вологодский район,  
г. Вологда, ул. Лермонтова, 29.

Дом жилой, нач. XX в.

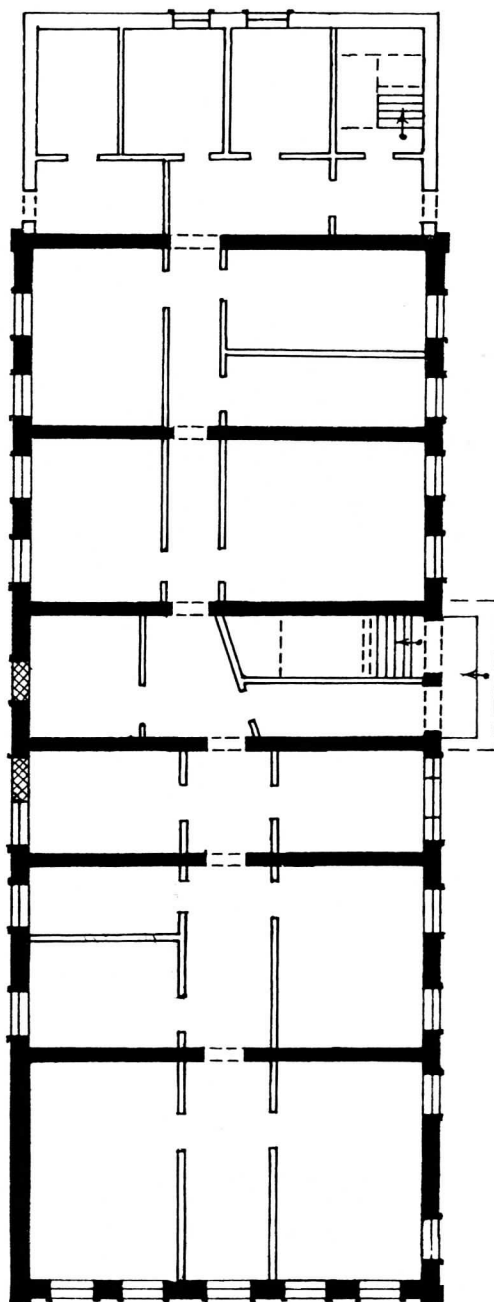
1 ЭТАЖ

От первоначальной планировки на обоих этажах сохранились поперечные бревенчатые стены, делящие дом на шесть различных по площади частей. В средней части находится маршевая лестница, ведущая на второй этаж. Перекрытия плоские.

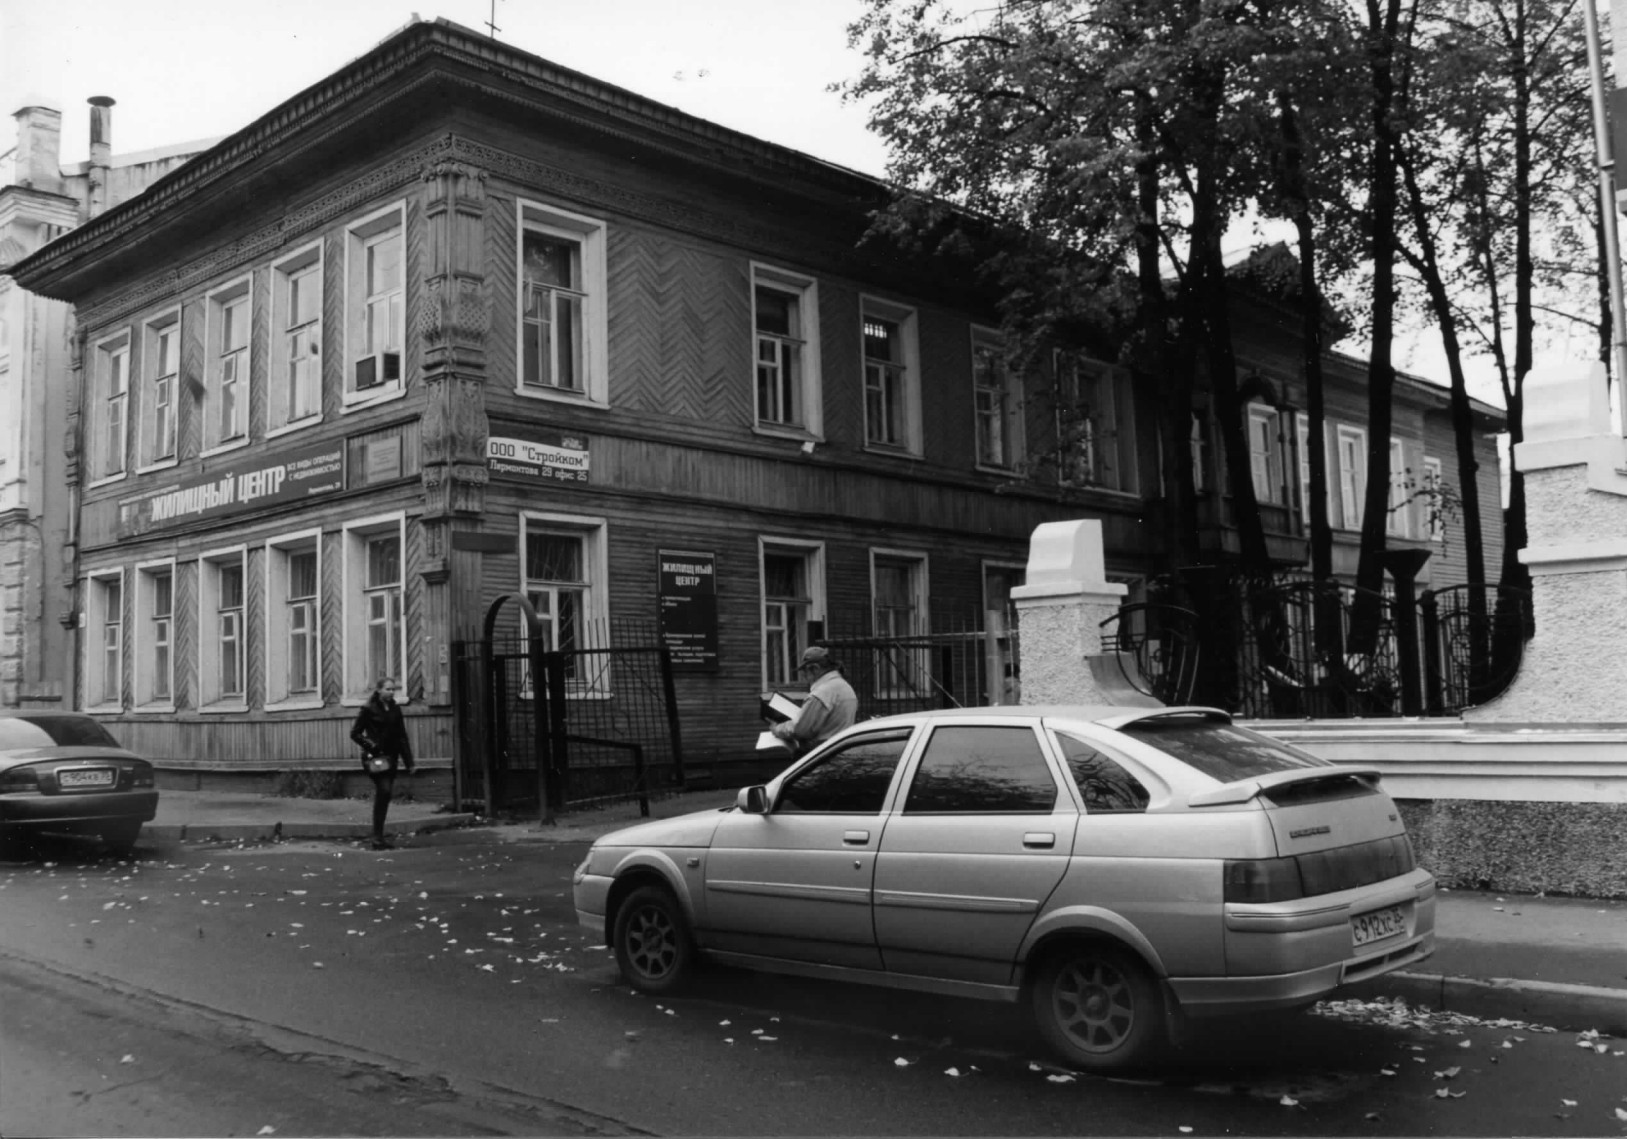
Фото 1. Вологодская область, г.Вологда, ул. Лермонтова, 29.

Общий вид дома со стороны главного фасада, с юго-востока.

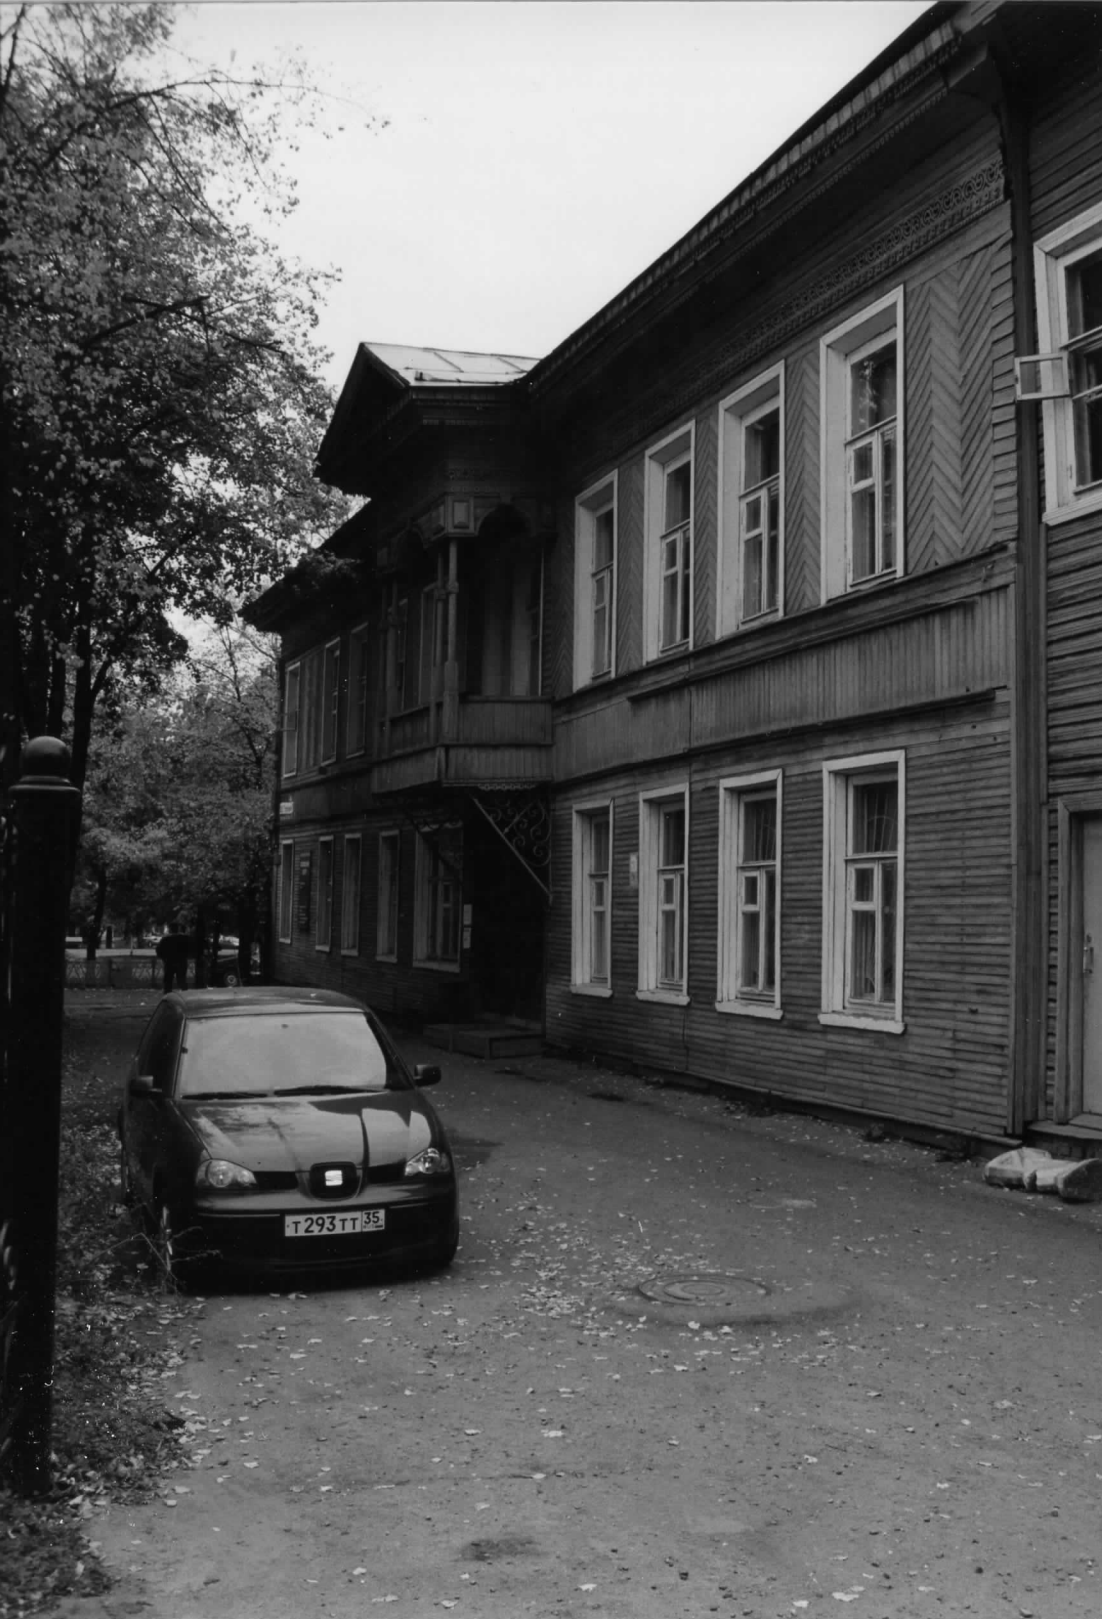
Фото 2. Вологодская область, г.Вологда, ул. Лермонтова, 29.  
Дом жилой, кон.ХІХ-нач.ХХ в.в.  
Общий вид главного фасада дома, с запада.  
Фото Гельфера С.В., 2006 г.

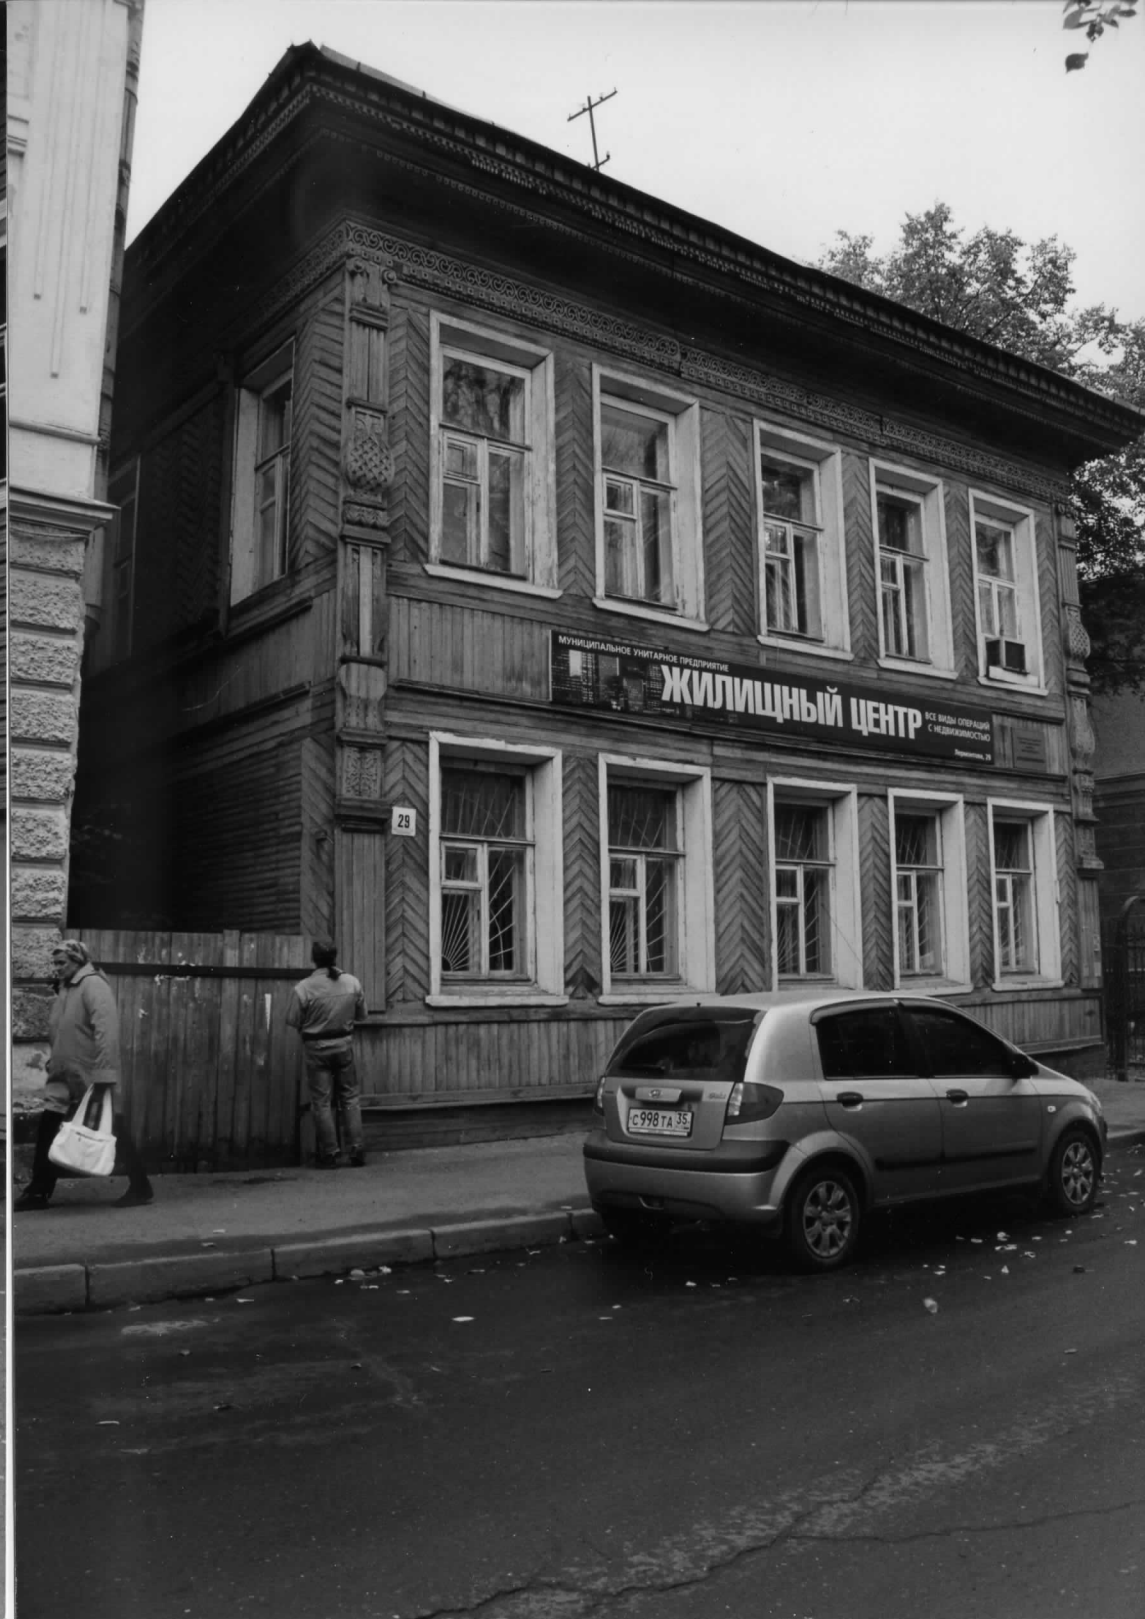
Фото 3. Вологодская область, г.Вологда, ул. Лермонтова, 29.  
Дом жилой, кон.ХІХ-нач.ХХ в.в.  
Общий вид бокового, восточного фасада дома, с северо-востока.  
Фото Гельфера С.В., 2006 г.

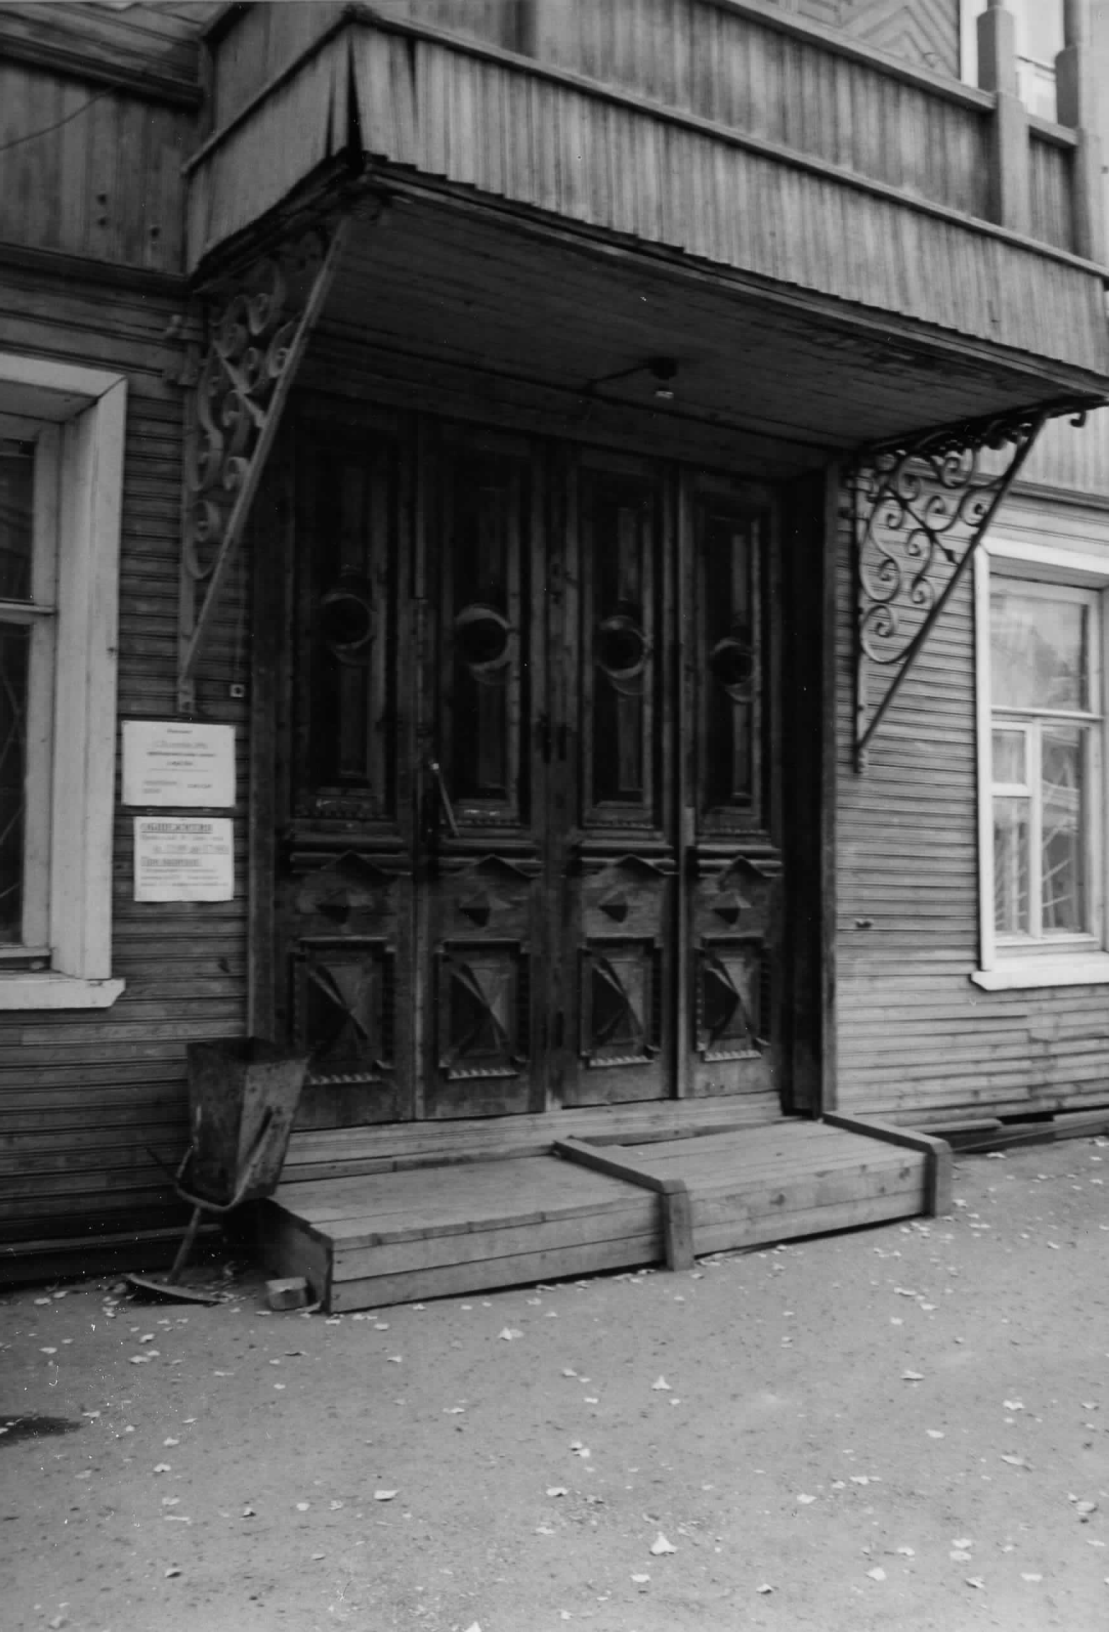
Фото 6. Вологодская область, г.Вологда, ул. Лермонтова, 29.  
Дом жилой, кон.ХІХ-нач.ХХ в.в.  
Декоративное оформление кровли балкона.  
Фото Гельфера С.В., 2006 г.

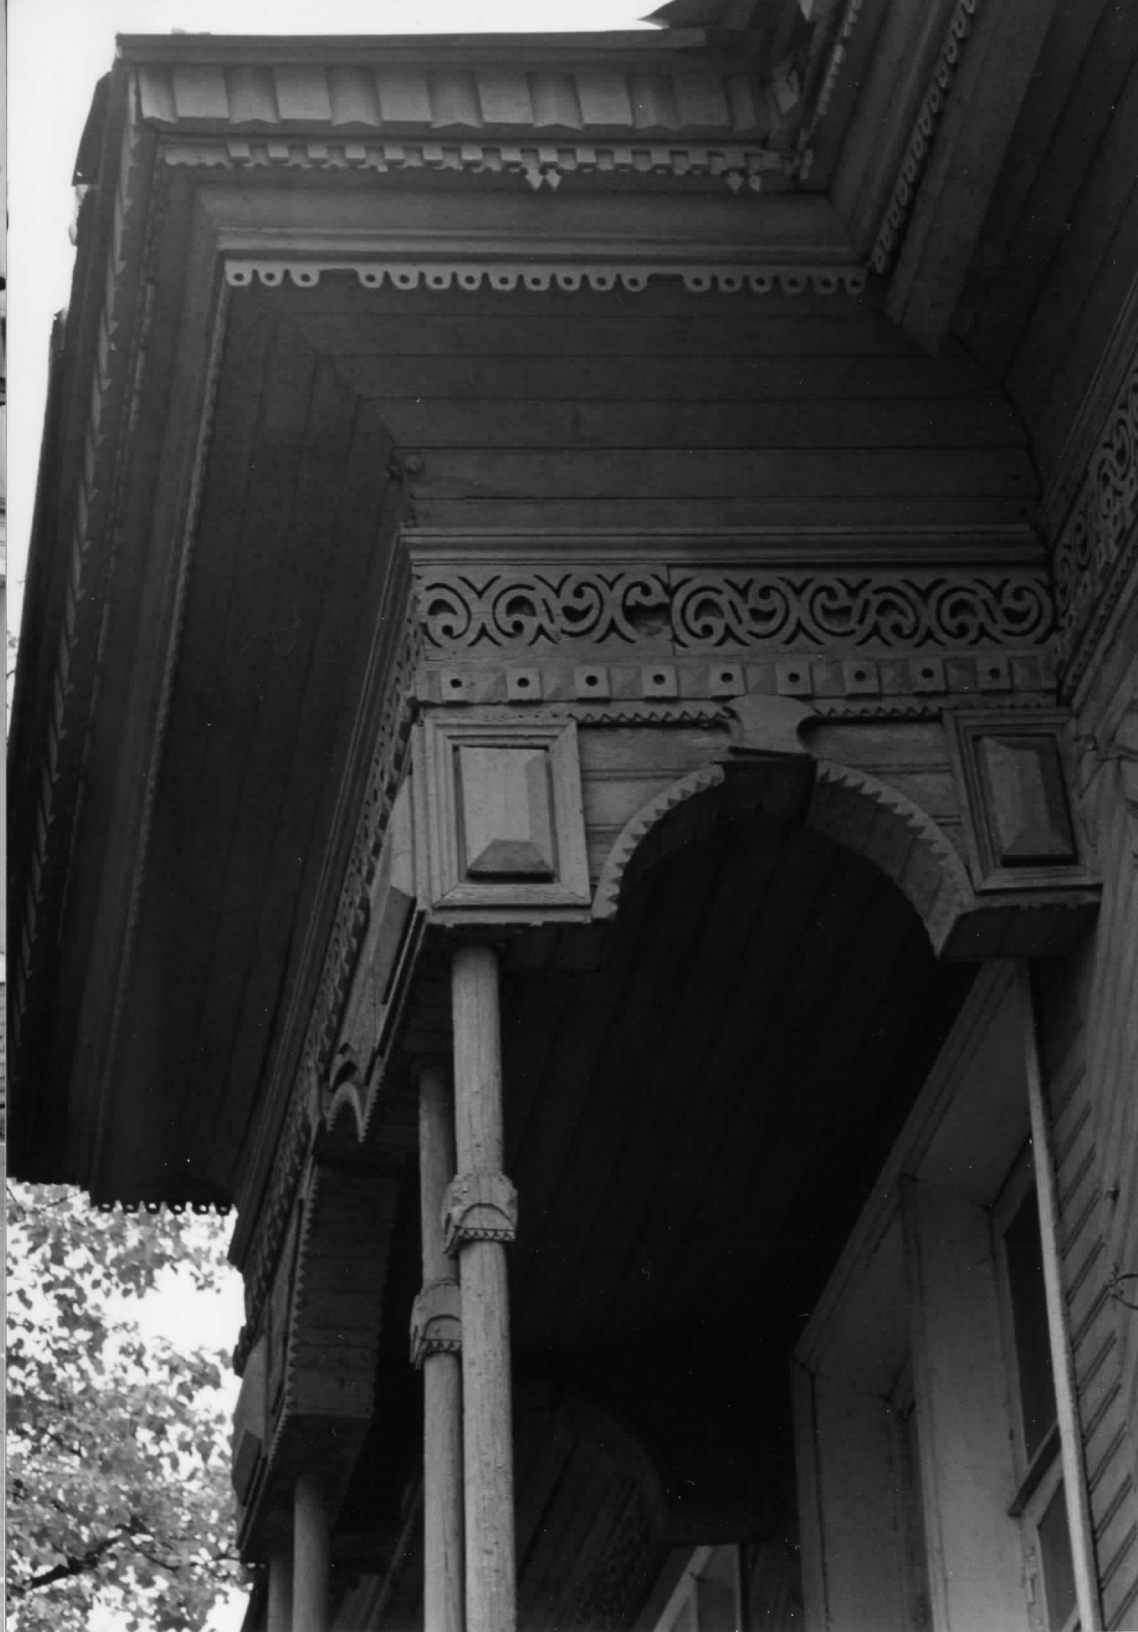
Фото 7. Вологодская область, г.Вологда, ул. Лермонтова, 29.  
Дом жилой, кон.ХІХ-нач.ХХ в.в.  
Фрагмент бокового, восточного фасада. Вход в здание.  
Фото Гельфера С.В., 2006 г.

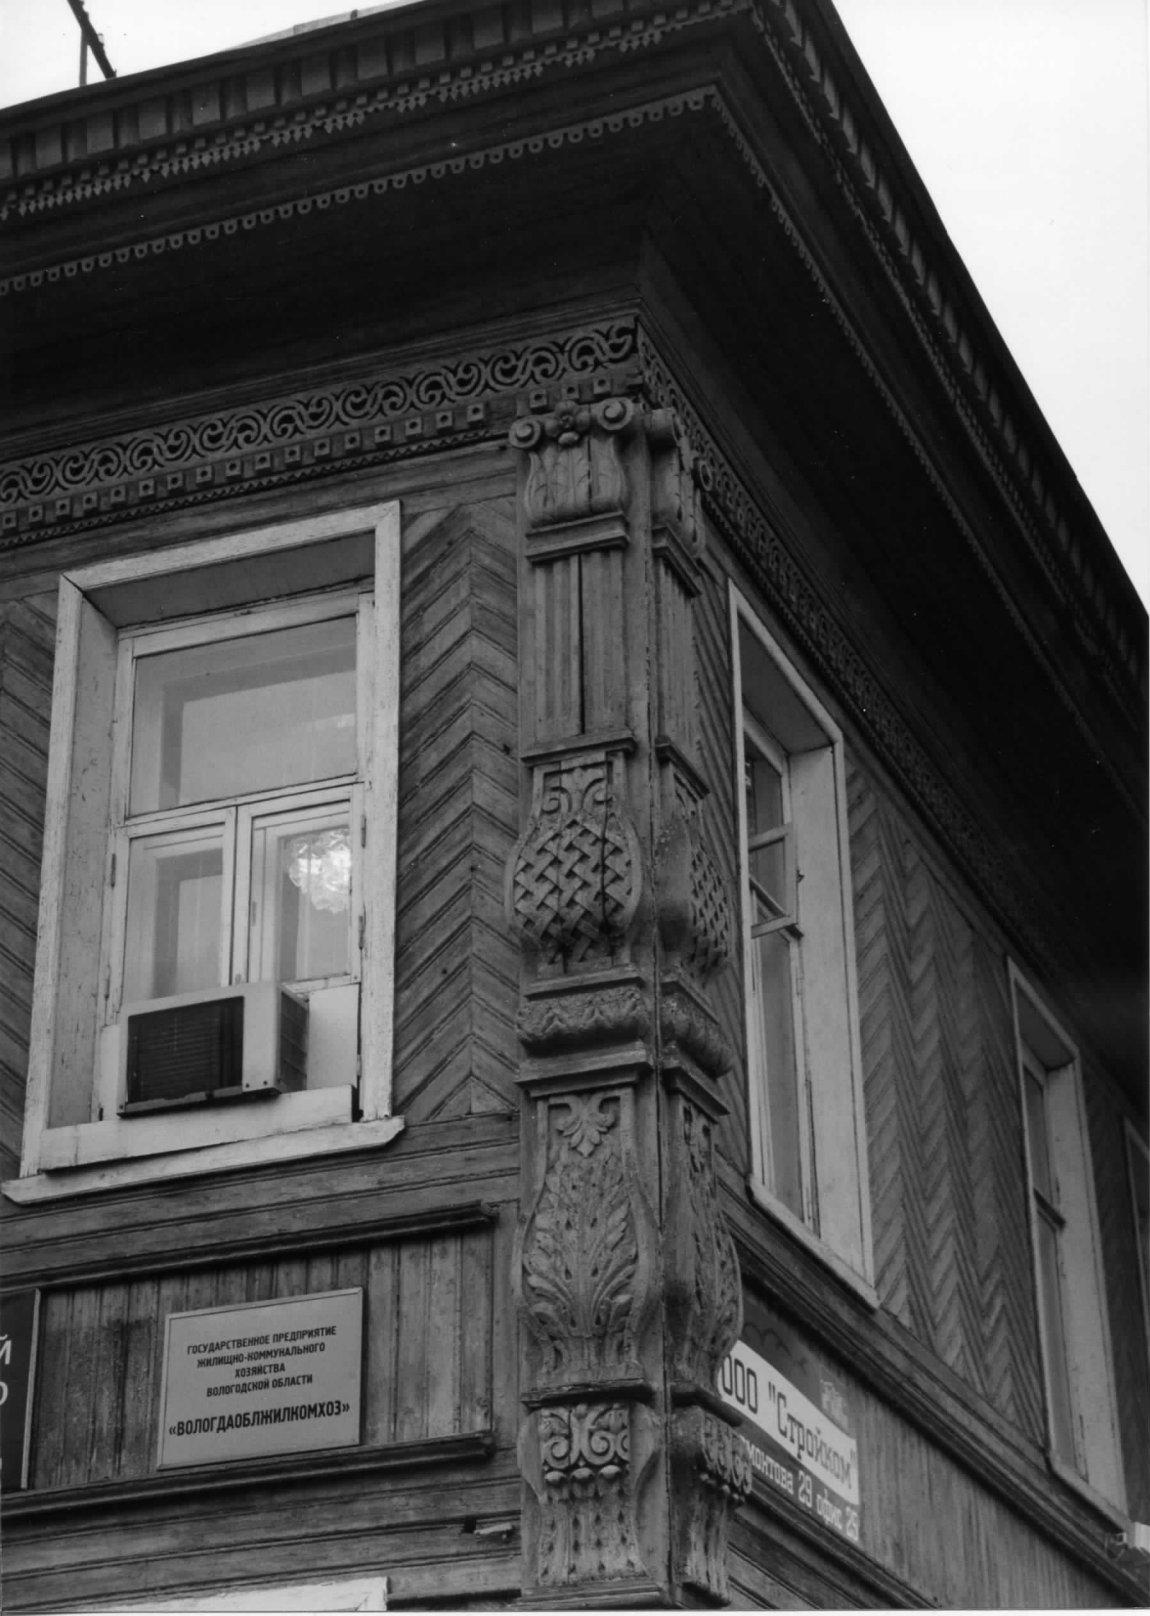
оформлении уличного фасада выделяются необычные по форме угловые пилястры, завершенные стилизованными композитными капителями. На втором этаже пилястры усложнены профилями-перехватами и кубышками, покрытыми акантами и плетенкой, выполненными в технике глухой резьбы. Балкон на восточном фасаде, опирающийся на ажурные металлические кронштейны, имеет массивный, завершенный треугольным фронтоном, навес, который поддерживают четыре тонких фигурных столбика. Раскрепованный по навесу венчающий карниз с подшивным повалом и резным фризом дополнен декоративным фартуком, обработанным прямоугольными накладными досками и небольшими арками с замками в перемычках. Две двупольные двери парадного входа, ведущие на первый этаж и на лестницу, поднимающуюся на второй этаж, декорированы филенками с бриллиантовым рустом. Прямоугольные окна обрамленными наличниками простейшей формы.

Фото 8. Вологодская область, г.Вологда, ул. Лермонтова, 29.  
Дом жилой, кон.ХІХ-нач.ХХ в.в.  
Фрагмент главного, южного фасада. Угловая пилястра,  
насыщенная резным декором.  
Фото Гельфера С.В., 2006 г.
