# ПАСПОРТ

I. НАИМЕНОВАНИЕ ПАМЯТНИКА Дом жилой.

IV. АДРЕС (местонахождение) ПАМЯТНИКА Вологодская область, Вологодский район,  
г. Вологда, ул. Бурмагиных, 38.

Вкладыш № 1 к паспорту  
Вологодская обл., г. Вологда,  
ул. Бурмагиных, 38.

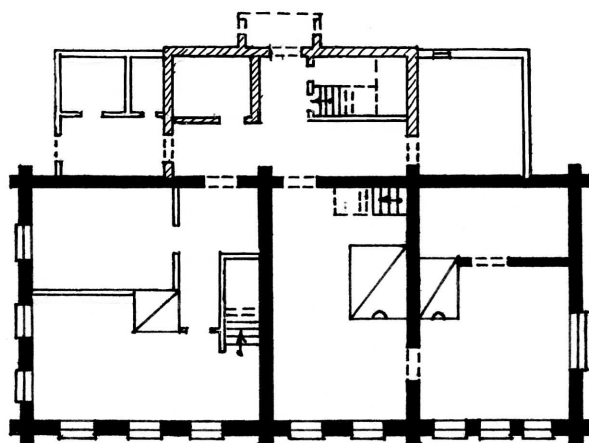
1 ЭТАЖ

■ - кон. XVIII - нач. XIX в.в. (?)  
▨ - сер. XIX в.

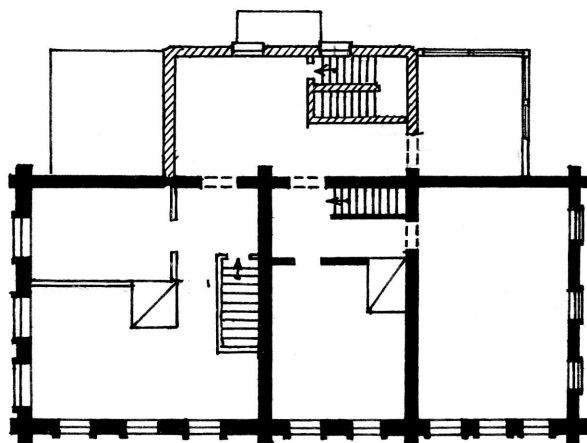
2 ЭТАЖ

- - кон. XVIII - нач. XIX в.в. (?)
- ▨ - сер. XIX в.

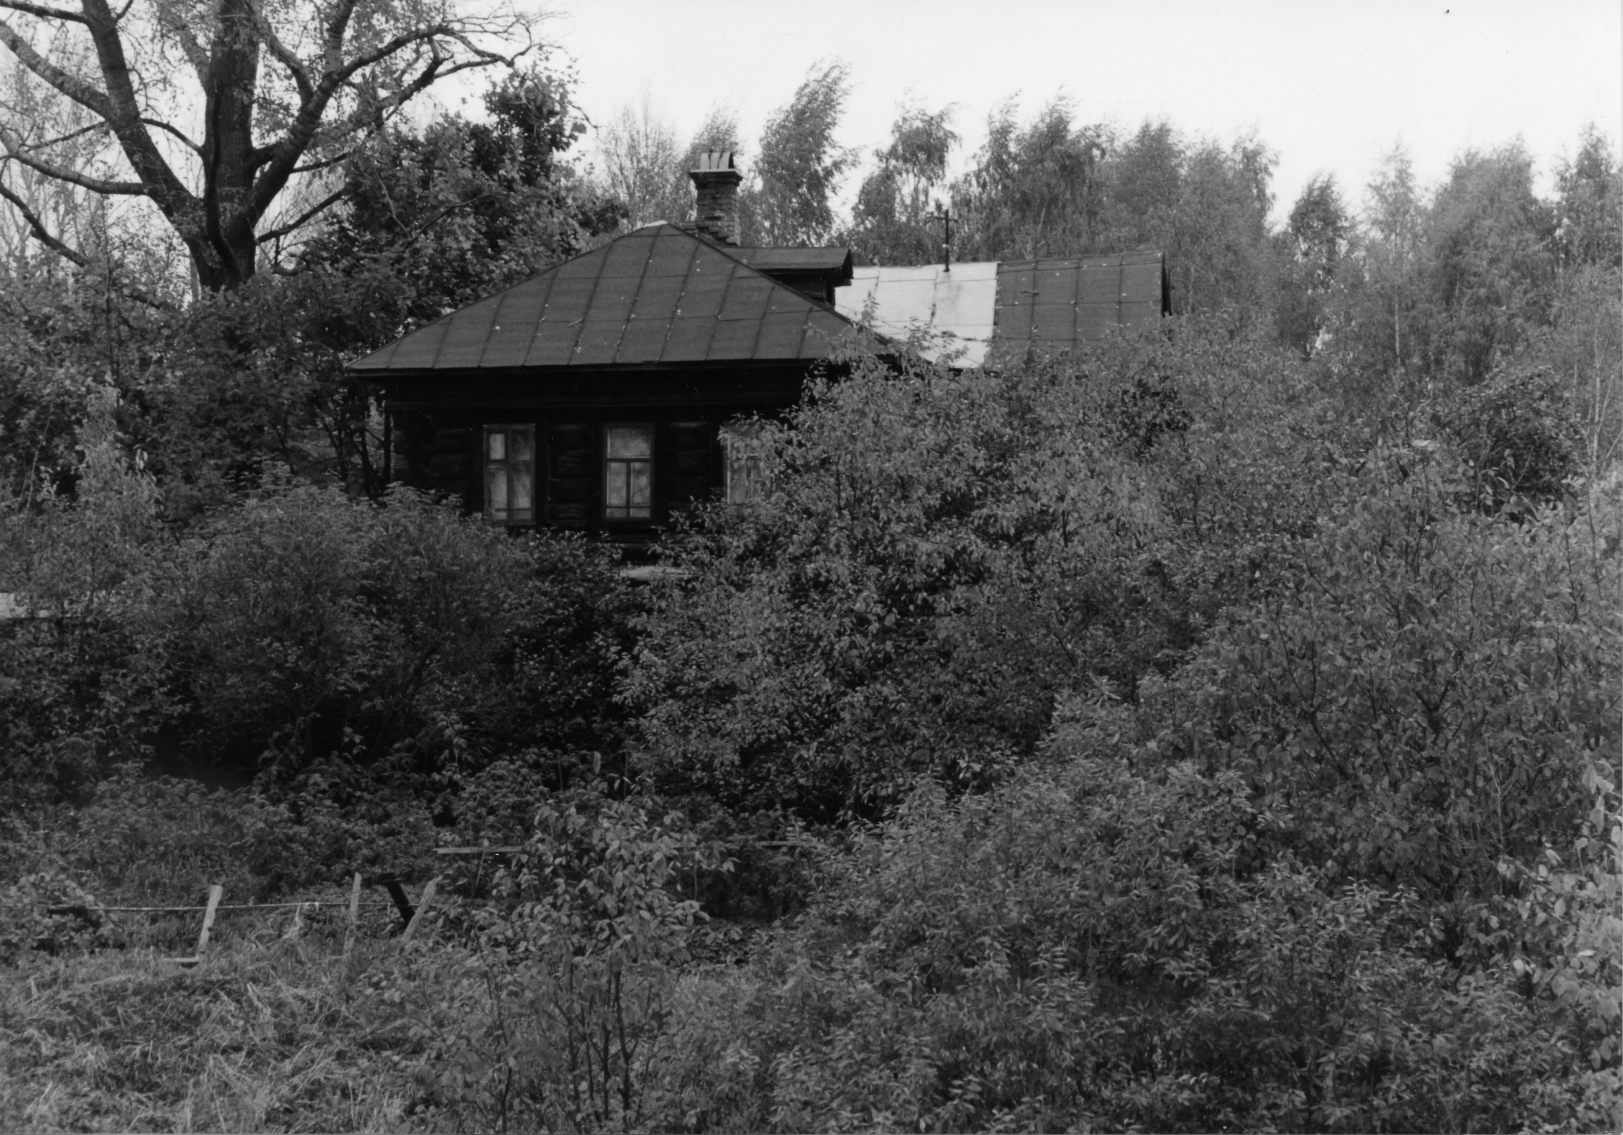
Фото 1. Вологодская область, г.Вологда, ул. Бурмагиных, 38.

Общий вид дома в застройке усадьбы с юга.

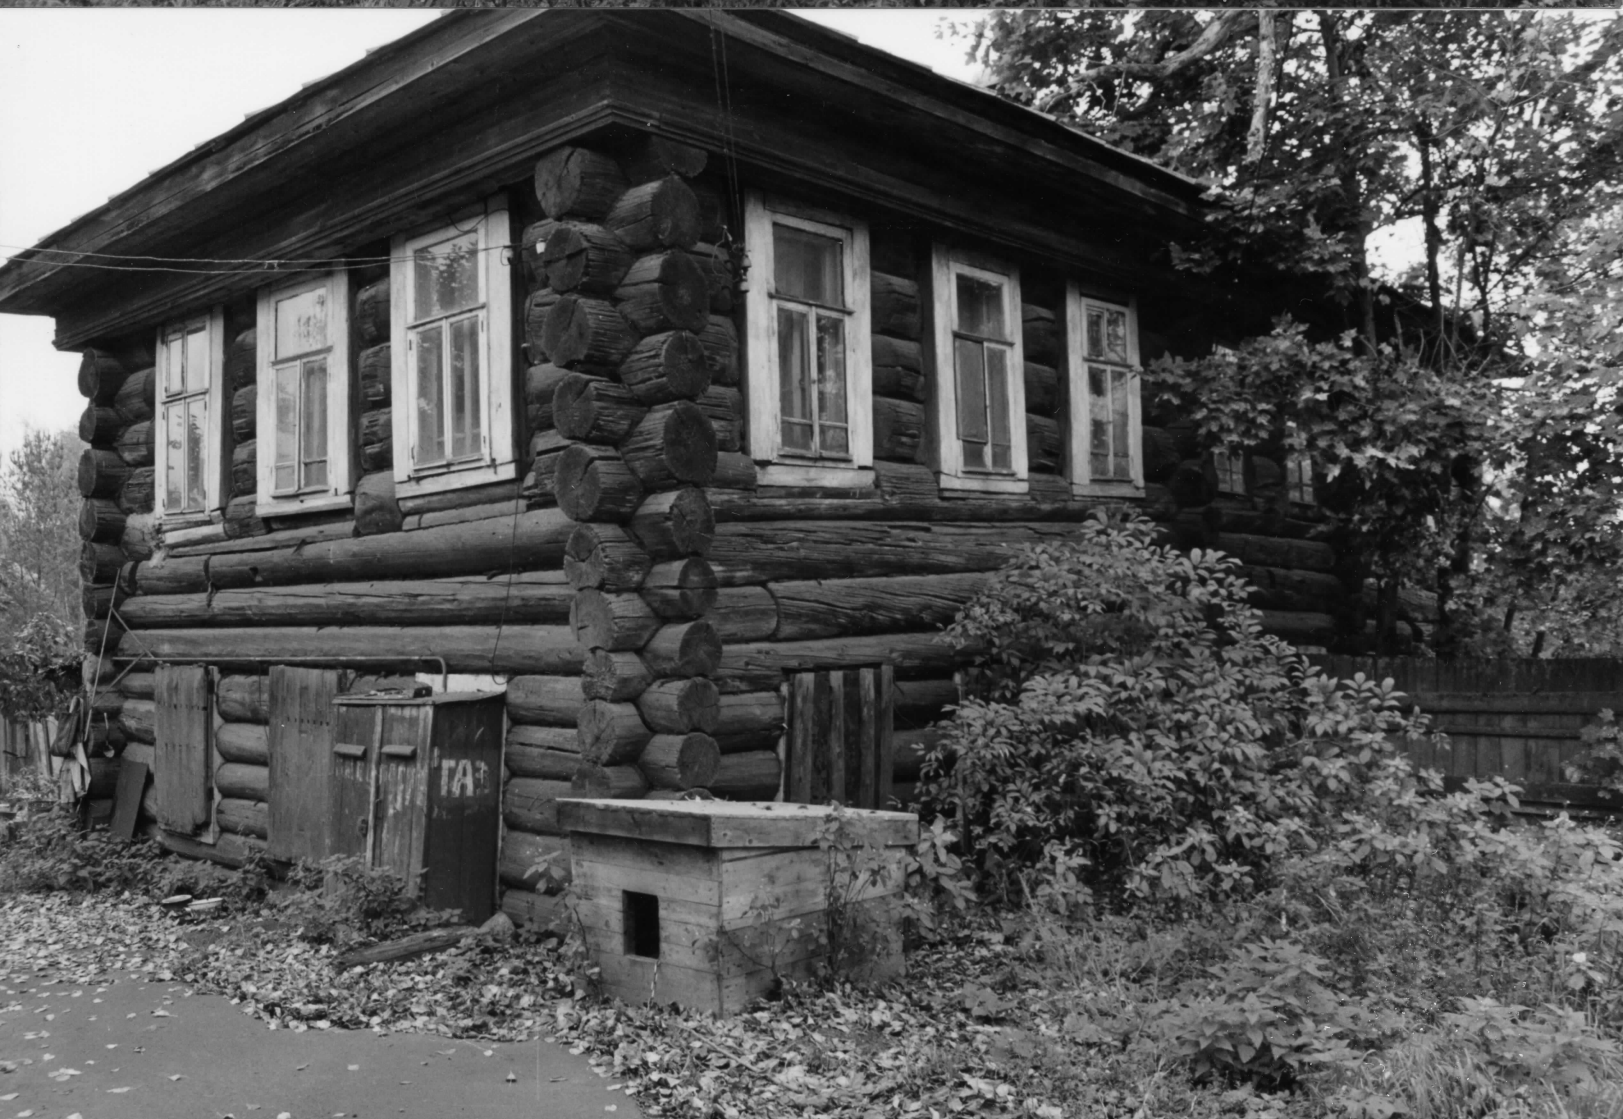
Фото 2. Вологодская область, г.Вологда, ул. Бурмагиных, 38.

Общий вид дома со стороны главного фасада, с северо-запада.

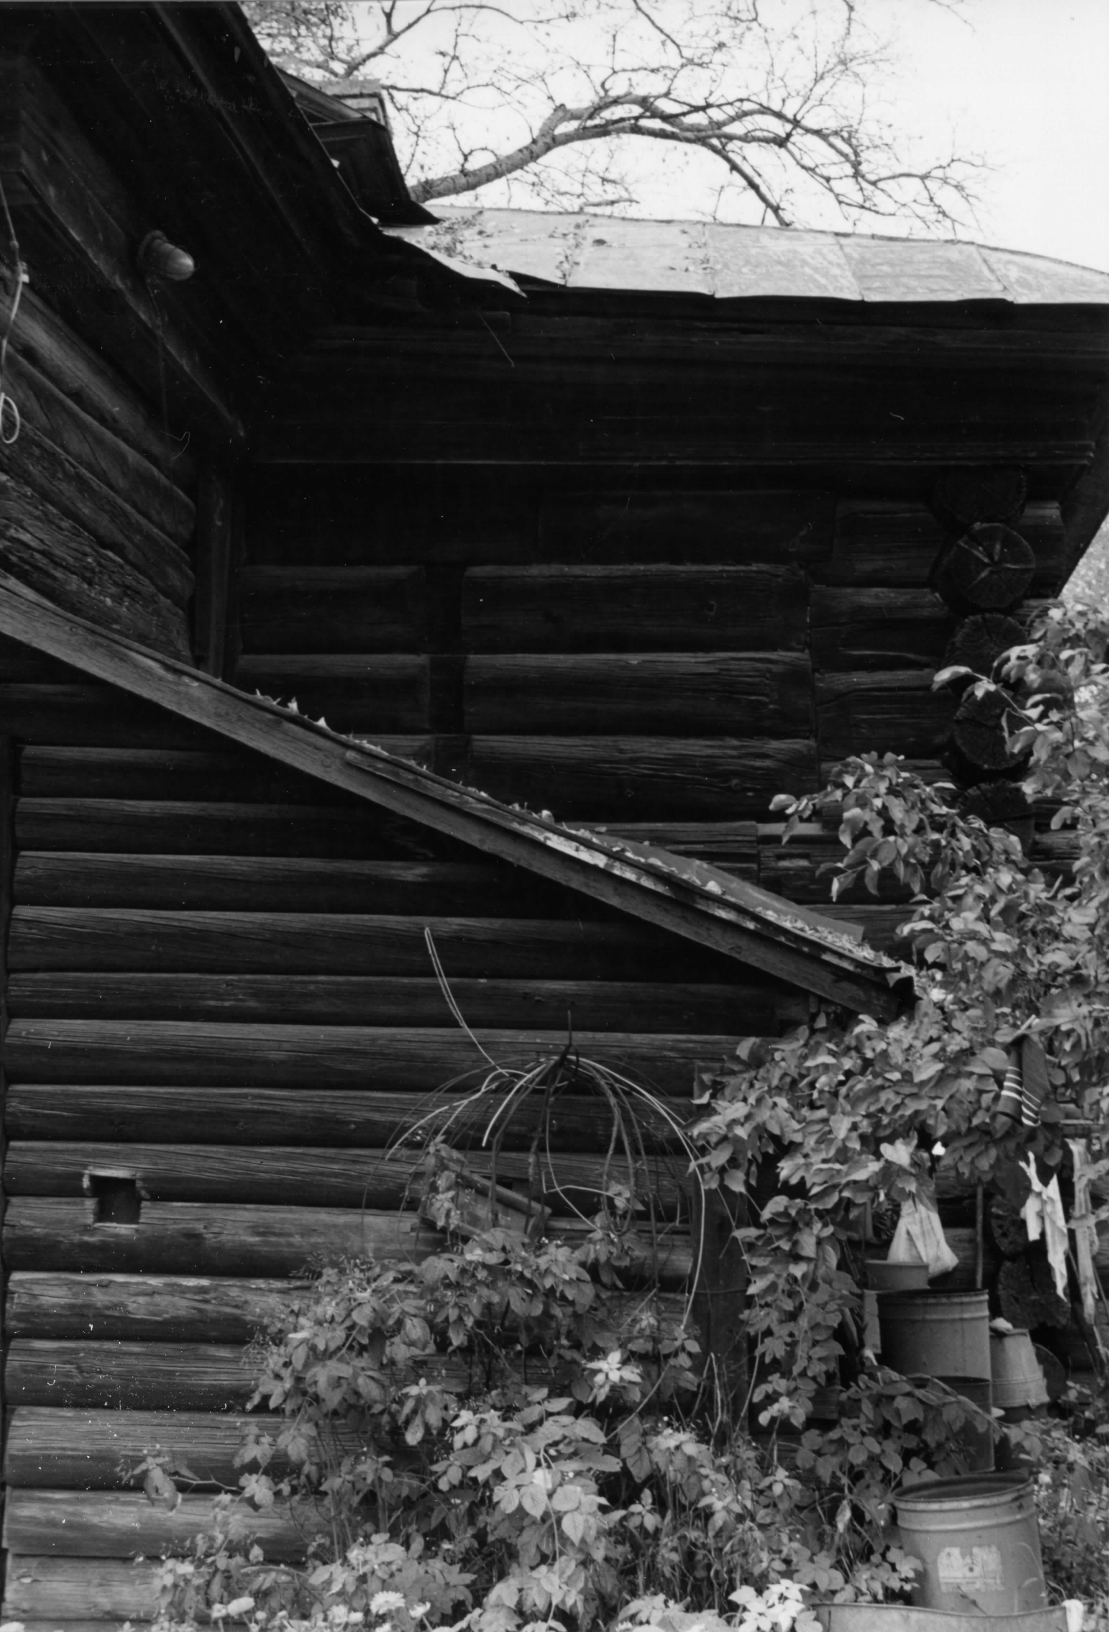
Фото 4. Вологодская область, г.Вологда, ул. Бурмагиных, 38.

Фрагмент заднего дворового фасада. Боковой одноэтажный прируб  
входа и заложенный оконный проем второго этажа основного  
объема дома.

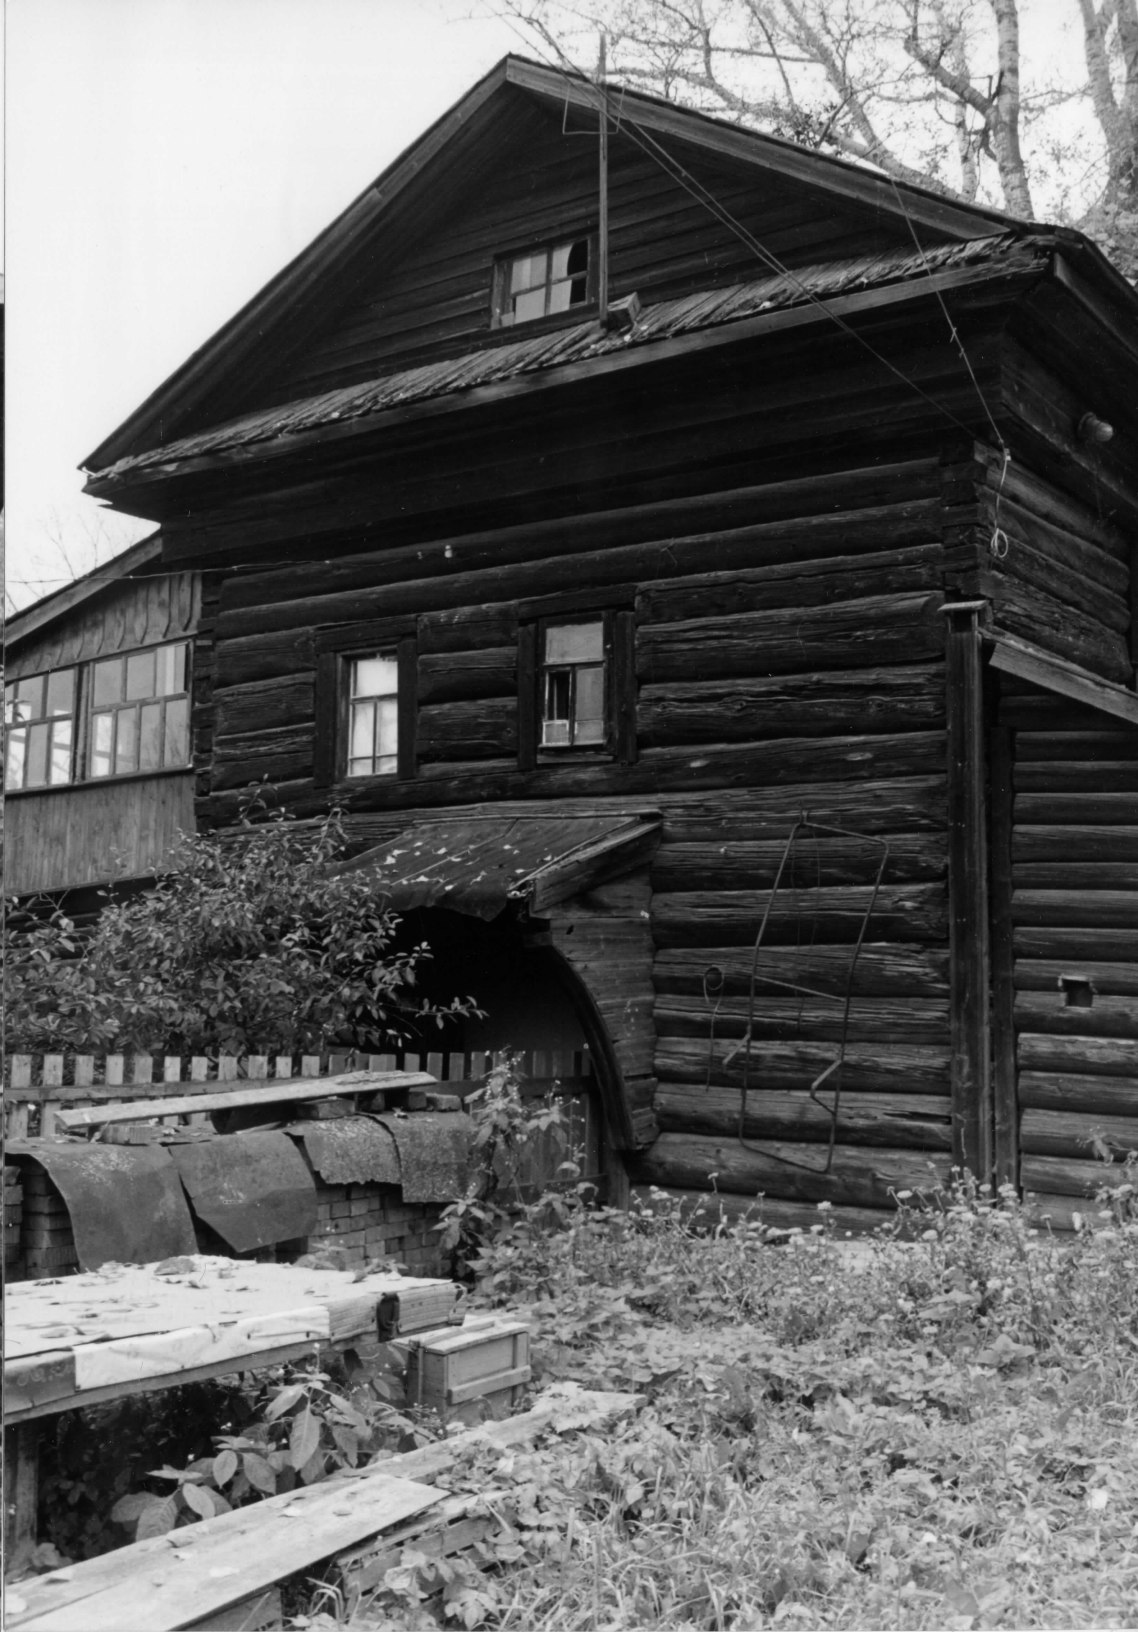
Фото 3. Вологодская область, г.Вологда, ул. Бурмагиных, 38.

Фрагмент заднего дворового фасада, центральный прируб.

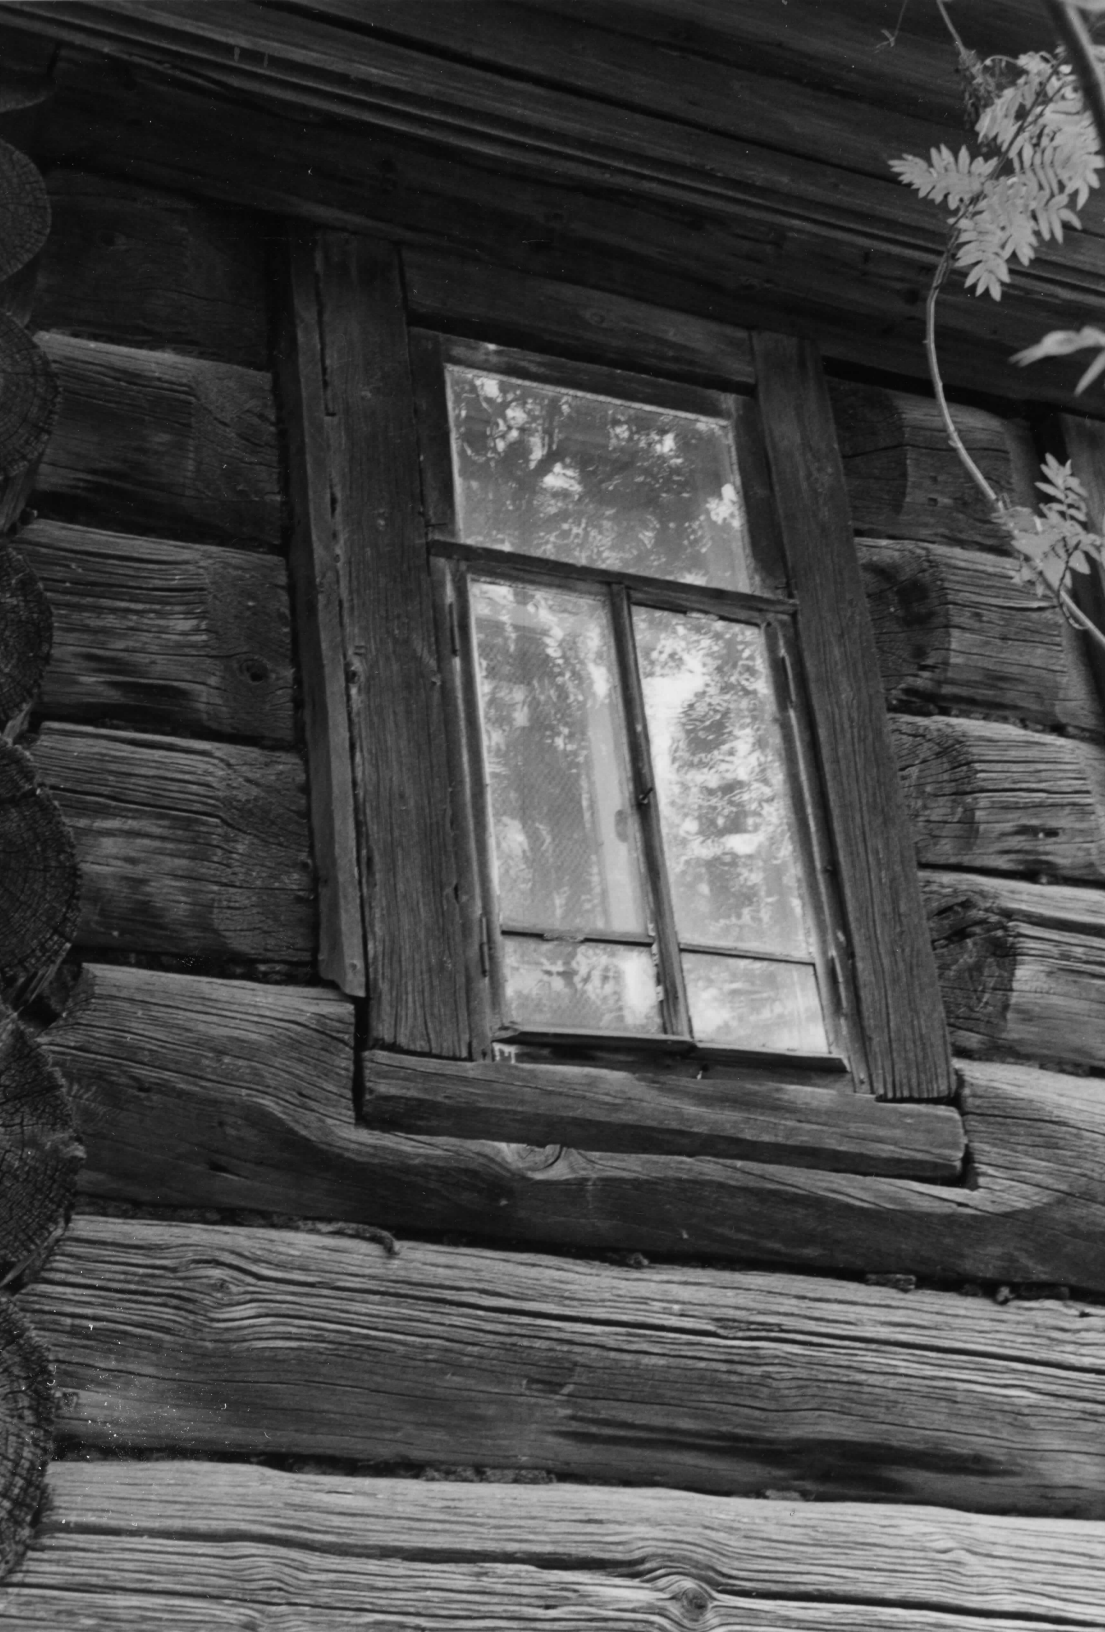
Фото 6. Вологодская область, г.Вологда, ул. Бурмагиных, 38.  
Дом жилой, кон.XVIII-нач.XIX в.в. (?).  
Фрагмент главного фасада. Окно 2 этажа.  
Фото Гельфера С.В., 2006 г.

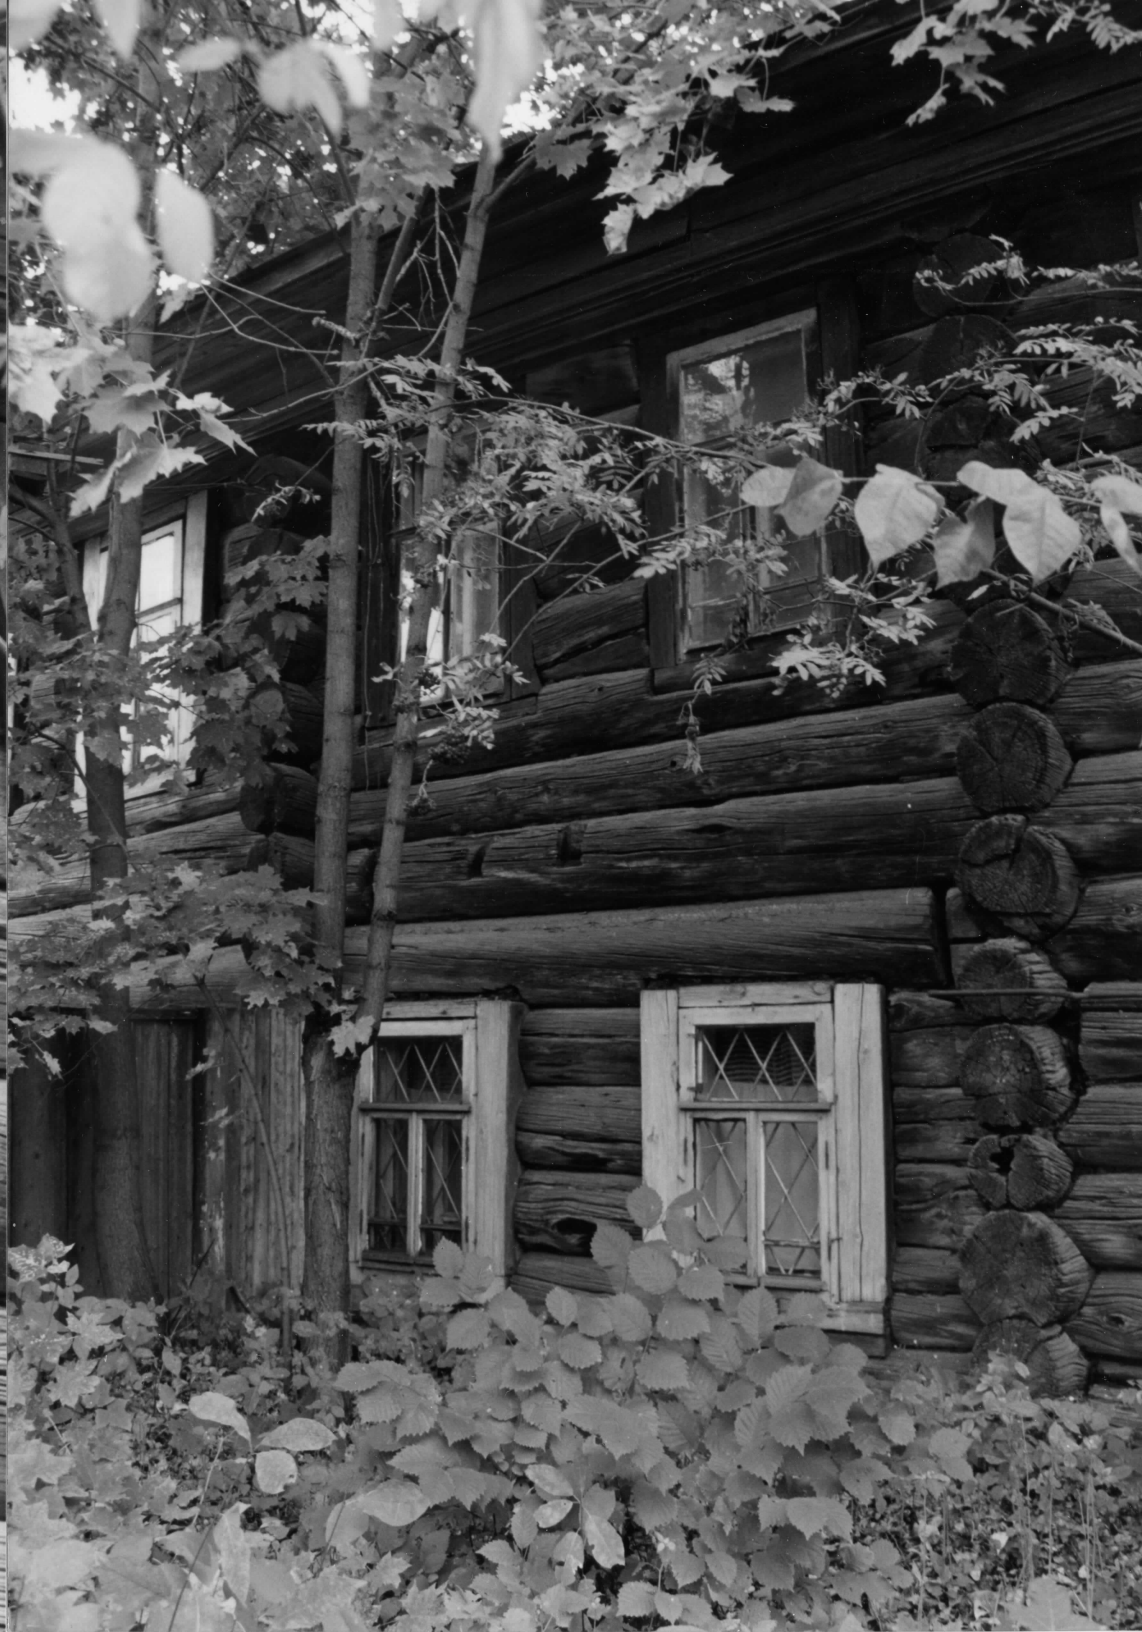
Фото 5. Вологодская область, г.Вологда, ул. Бурмагиных, 38.  
Дом жилой, кон.XVIII-нач.XIX в.в. (?).  
Фрагмент главного фасада. Центральная часть.  
Фото Гельфера С.В., 2006 г.

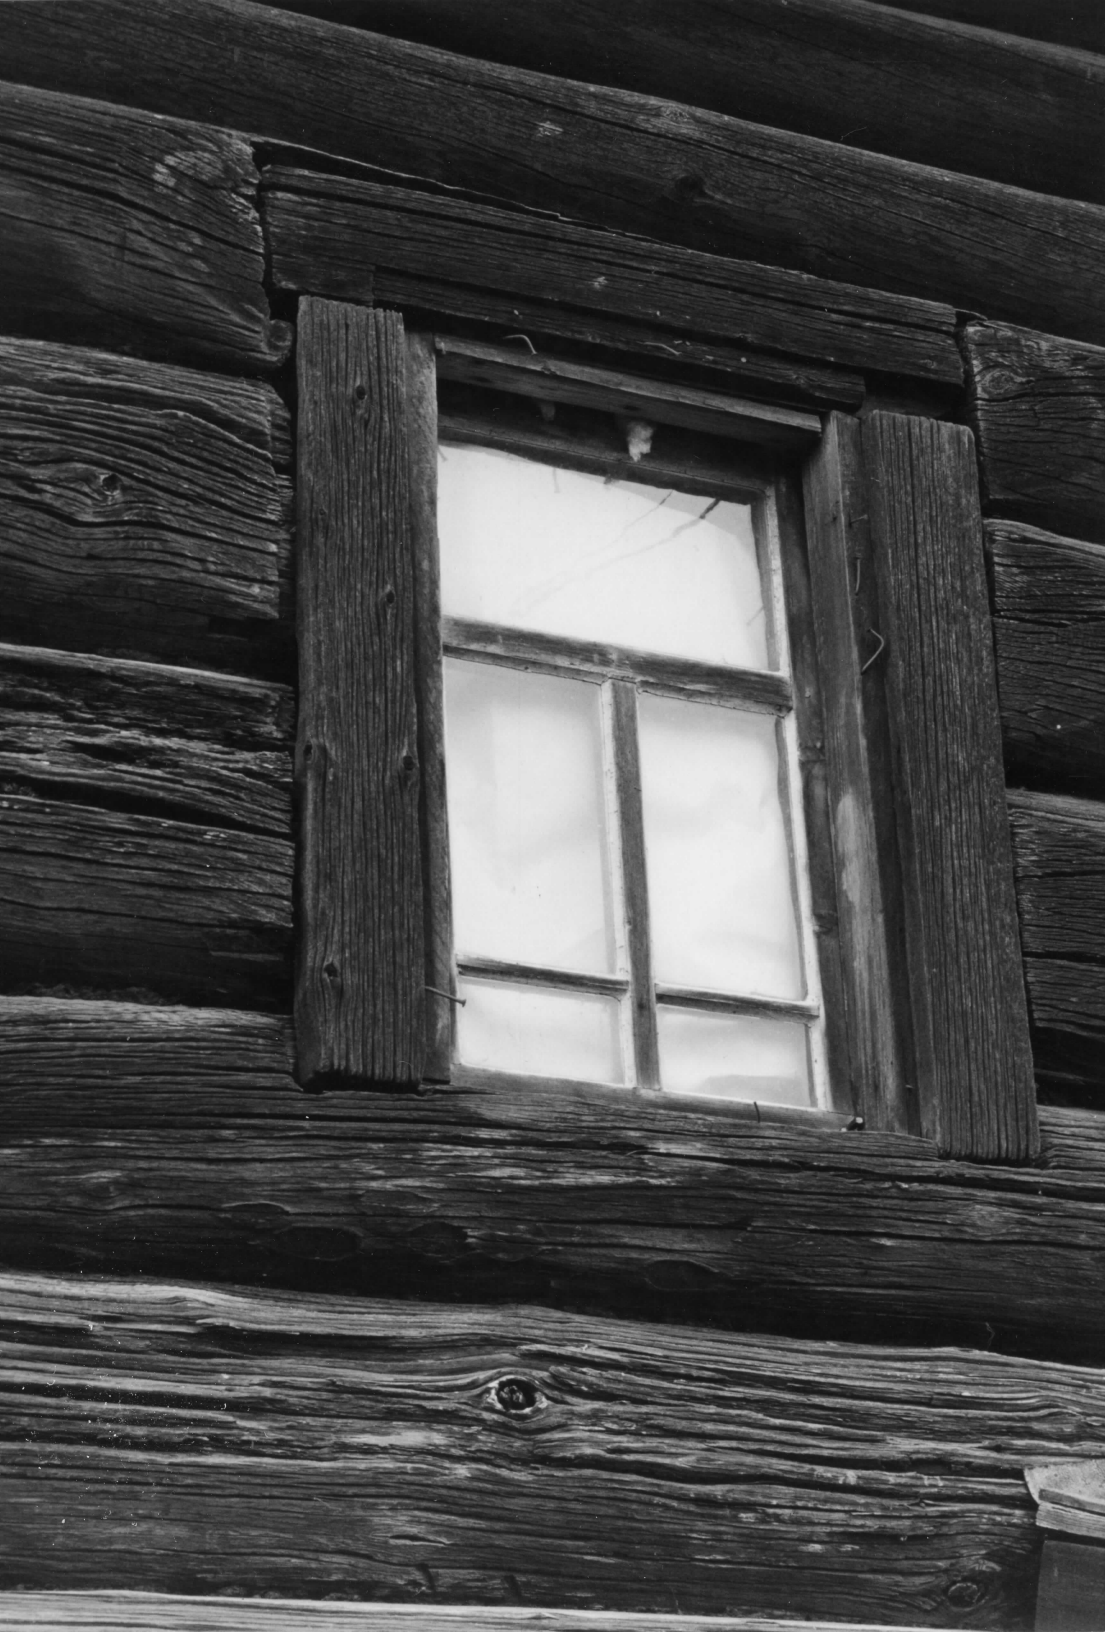
Фото 8. Вологодская область, г.Вологда, ул. Бурмагиных, 38.  
Дом жилой, кон.XVIII-нач.XIX в.в. (?).  
Фрагмент бокового, южного фасада. Окно 2 этажа.  
Фото Гельфера С.В., 2006 г.

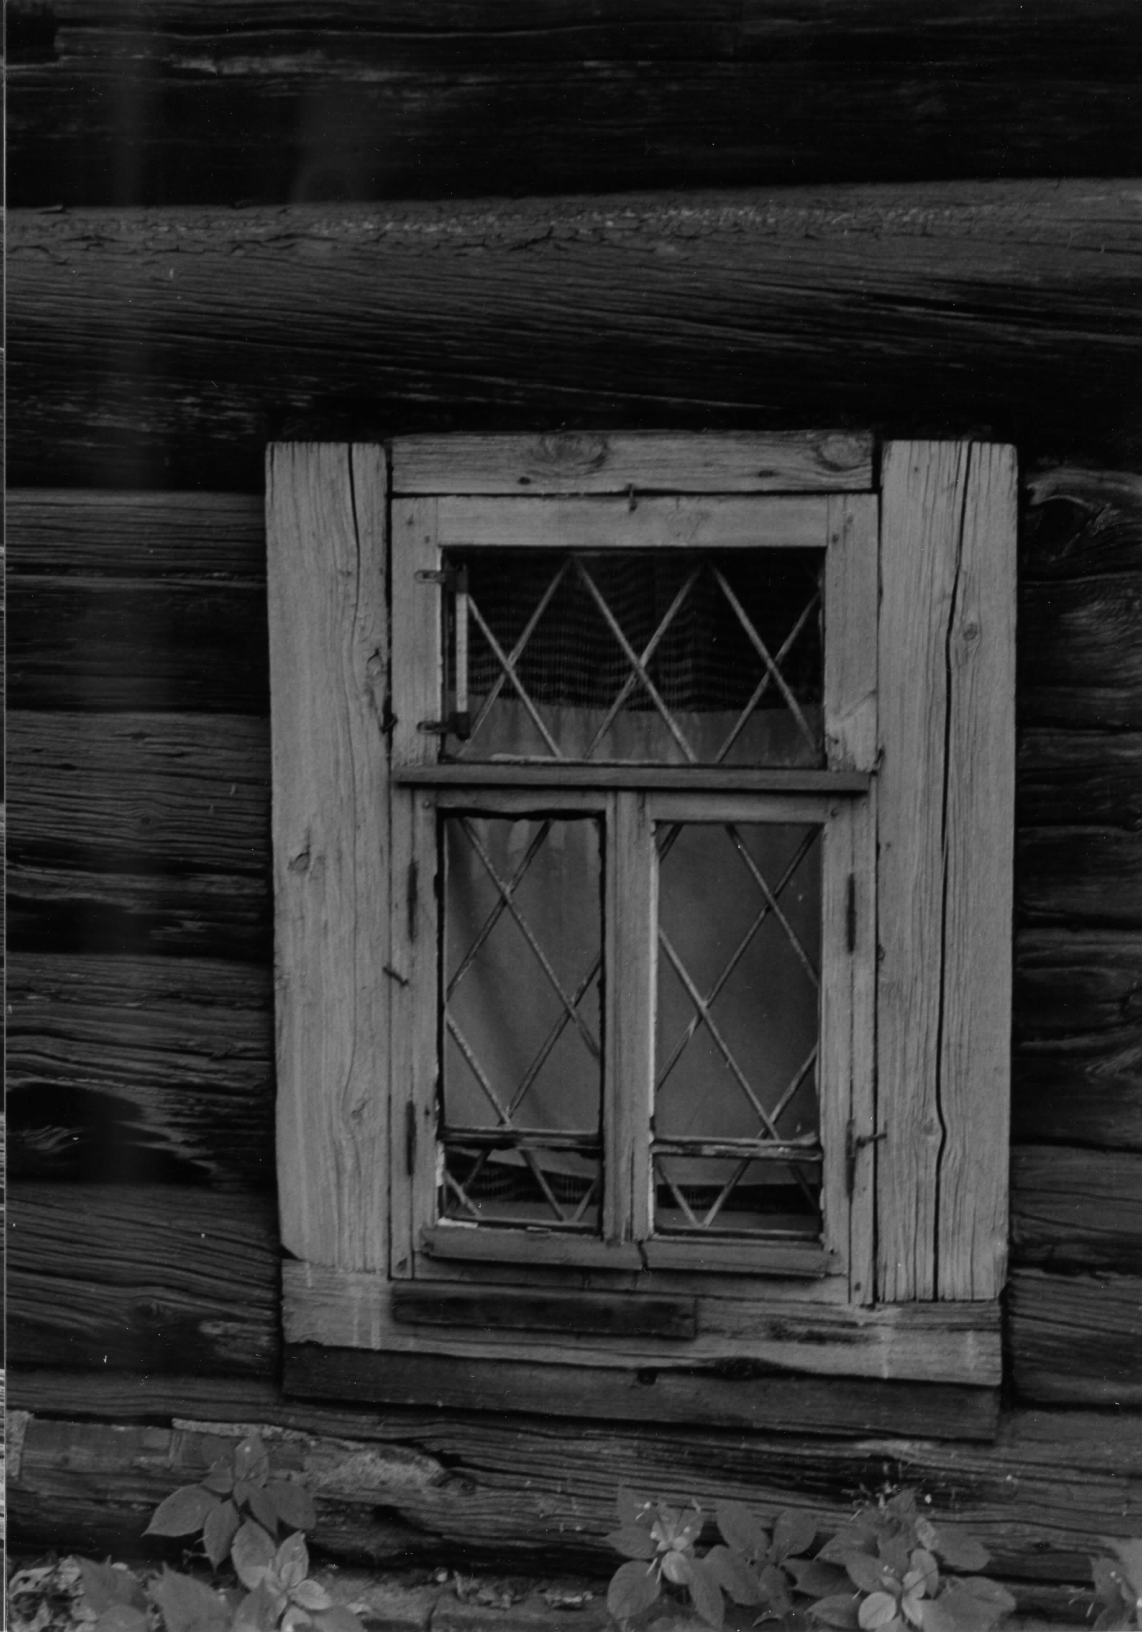
Фото 7. Вологодская область, г.Вологда, ул. Бурмагиных, 38.  
Дом жилой, кон.XVIII-нач.XIX в.в. (?).  
Фрагмент главного фасада. Окно 1 этажа.  
Фото Гельфера С.В., 2006 г.

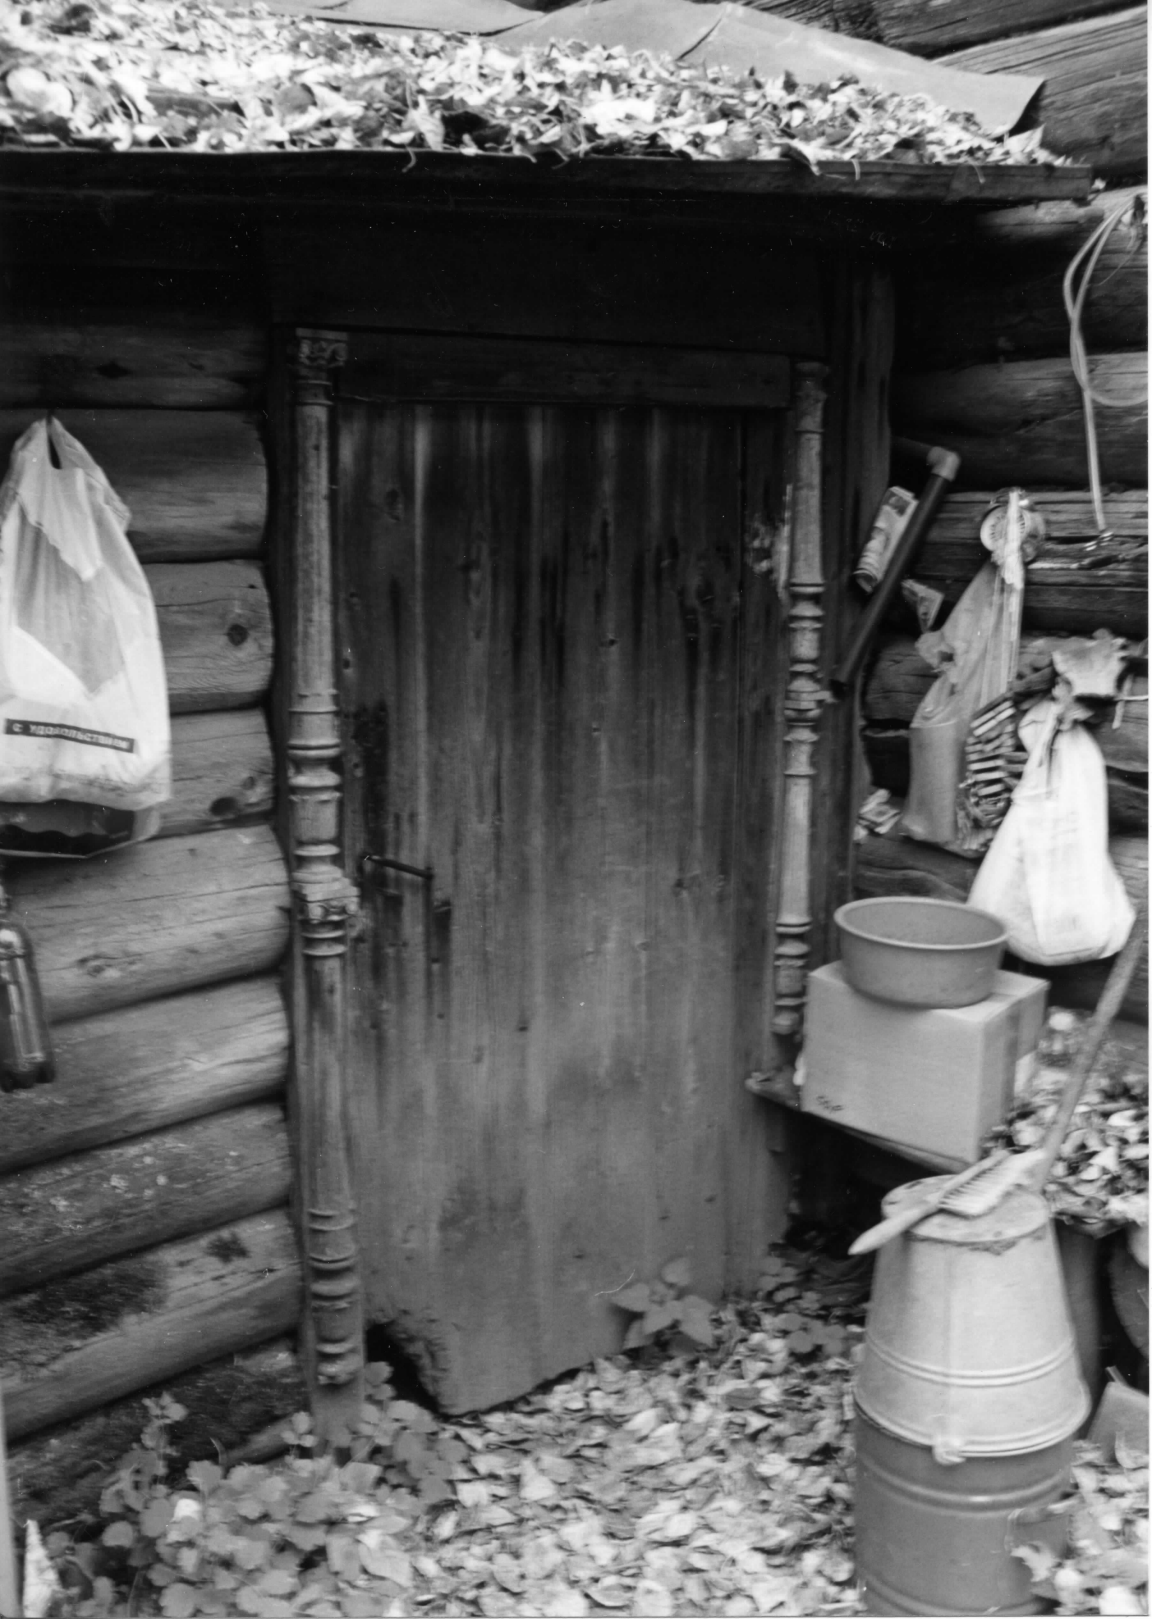
Фото 9. Вологодская область, г.Вологда, ул. Бурмагиных, 38.  
Дом жилой, кон.ХVIII-нач.ХІХ в.в. (?).

Фрагмент бокового, северного фасада. Дверь входа в северном крыльце.
