МИНИСТЕРСТВО КУЛЬТУРЫ СССР **ПАМЯТНИКИ ИСТОРИИ И КУЛЬТУРЫ СССР (недвижимые)** 3.4. № 1-14-8  
 СОЮЗНАЯ РЕСПУБЛИКА **РСФСР Упр. по охране пам-ков истории и культуры**  
 Адрес **г. Вологда, Каменный мост, 6**  
 (наименование республиканского органа охраны)  
 (АССР, край, область; район, автономная обл.; национальный округ; населенный пункт)

# УЧЕТНАЯ КАРТОЧКА Торговый дом.

УЧЕТНАЯ КАРТОЧКА (оборотная сторона)

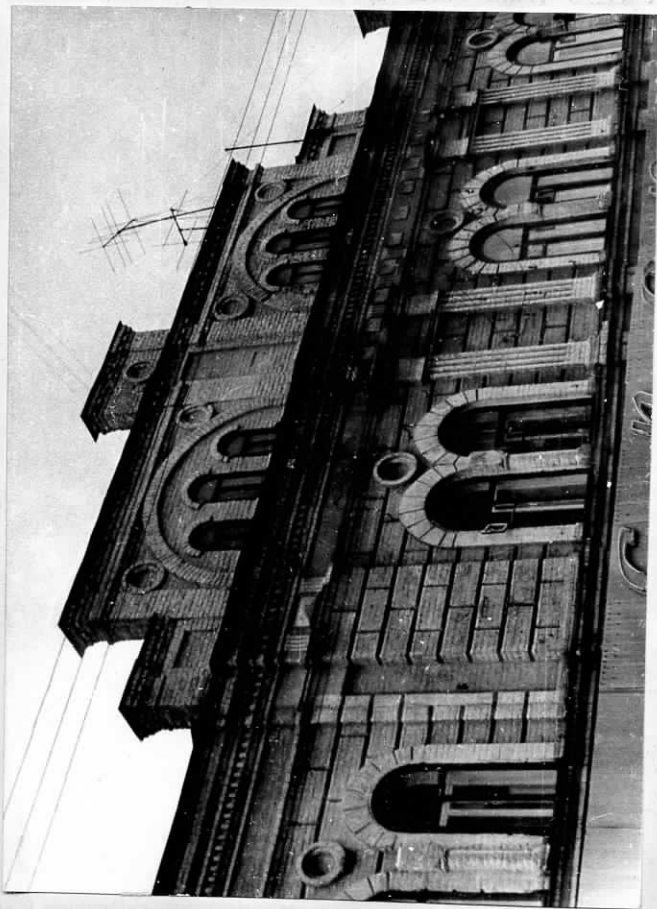
Представляет собой образец сугубо провинциального модерна. Расположено на Каменном мосту, в ансамбле которого занимает значительное место.

Кирпичное здание, покрытое вальмовой железной кровлей. В связи с особенностями местоположения на крутом уклоне берега р. Золотухи здание, двухэтажное в восточной части/выходящей на Каменный мост/, в западной имеет еще третий/нижний/ этаж.

Дом прямоугольный в плане, с небольшим изломом в южной части. Как в первом, так и во втором этажах вдоль восточного фасада располагаются по три, а вдоль западного по два больших помещения. Южную часть занимают обширные залы.

Архитектура фасадов выдержана в стиле "модерн". Второй этаж главного фасада отличается перегруженностью кирпичным декором.

Первоначальная отделка интерьера полностью утрачена.
