# ПАСПОРТ

I. НАИМЕНОВАНИЕ ПАМЯТНИКА Церковь Рождества Богородицы.

1832 - 1837 гг., нач. XX в.

IV. АДРЕС (местонахождение) ПАМЯТНИКА Вологодская область, г. Вологда,  
Говоровский пр., 2.

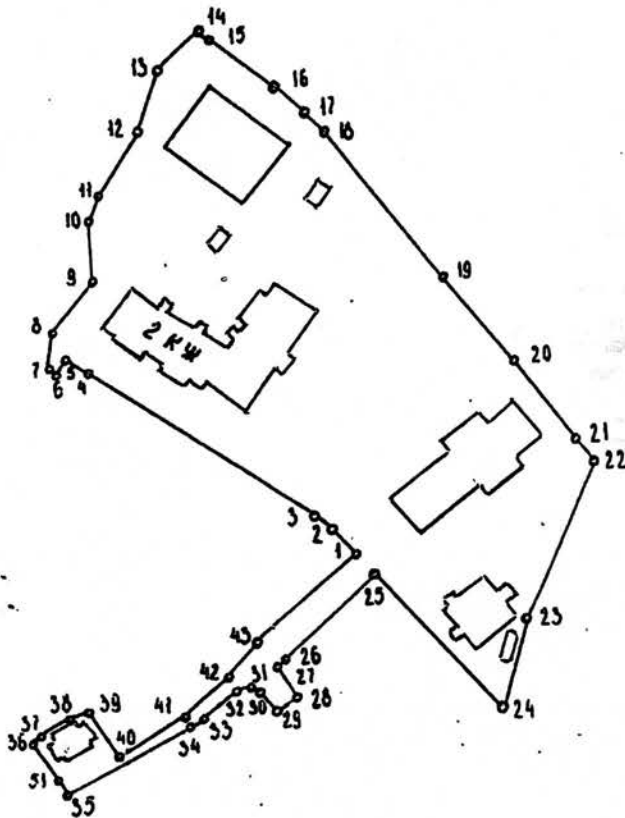
земельного участка, предоставленного в бессрочное/постоянное пользование  
Рождество-Богородицкому собору Вологодской епархии  
масштаб 1:2000

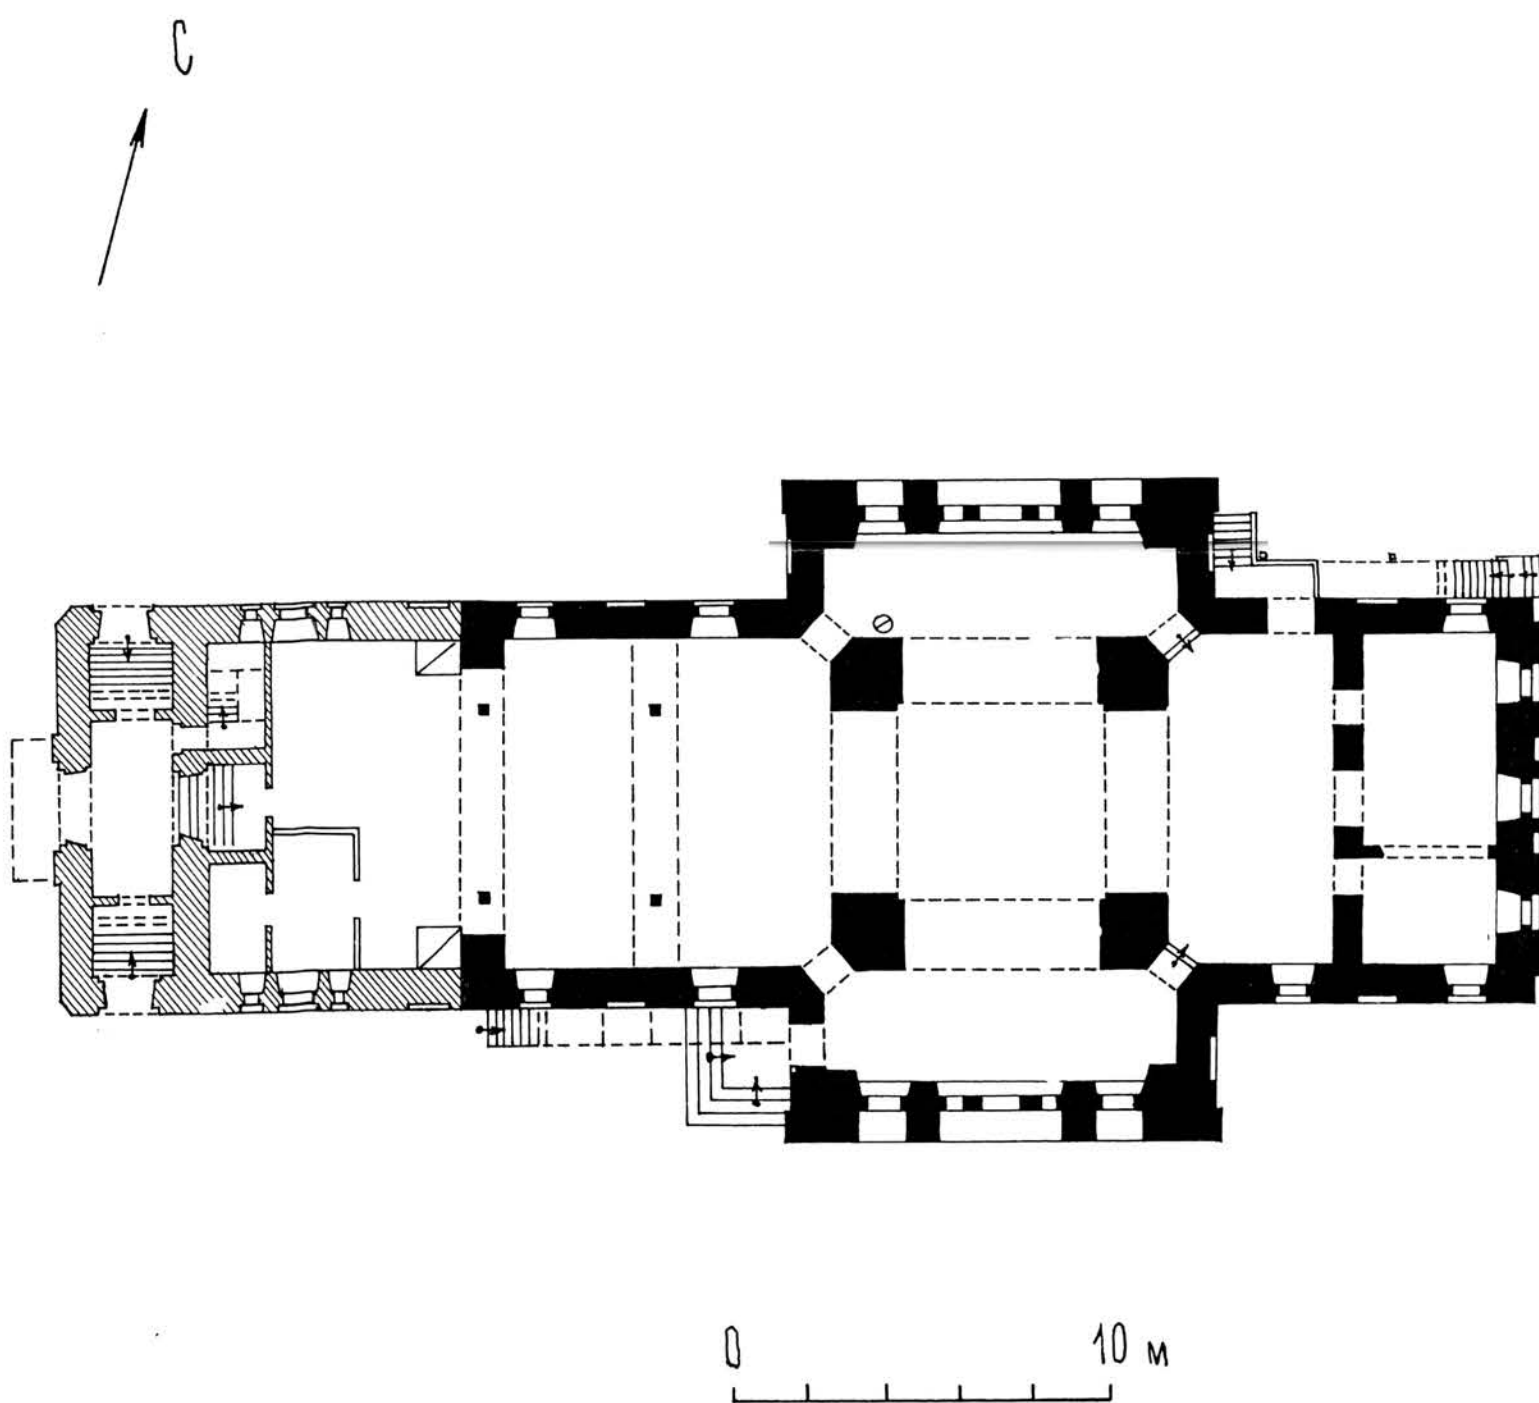
1 ЭТАЖ

ВОЛОГОДСКАЯ ОБЛАСТЬ  
г. ВОЛОГДА  
ГОВОРОВСКИЙ пр., 2  
ЦЕРКОВЬ РОЖДЕСТВА  
БОГОРОДИЦЫ,  
1832 - 1837 г.г.; НАЧ. XX в.

■ - 1832 - 1837 г.г.  
▨ - НАЧ. XX в.

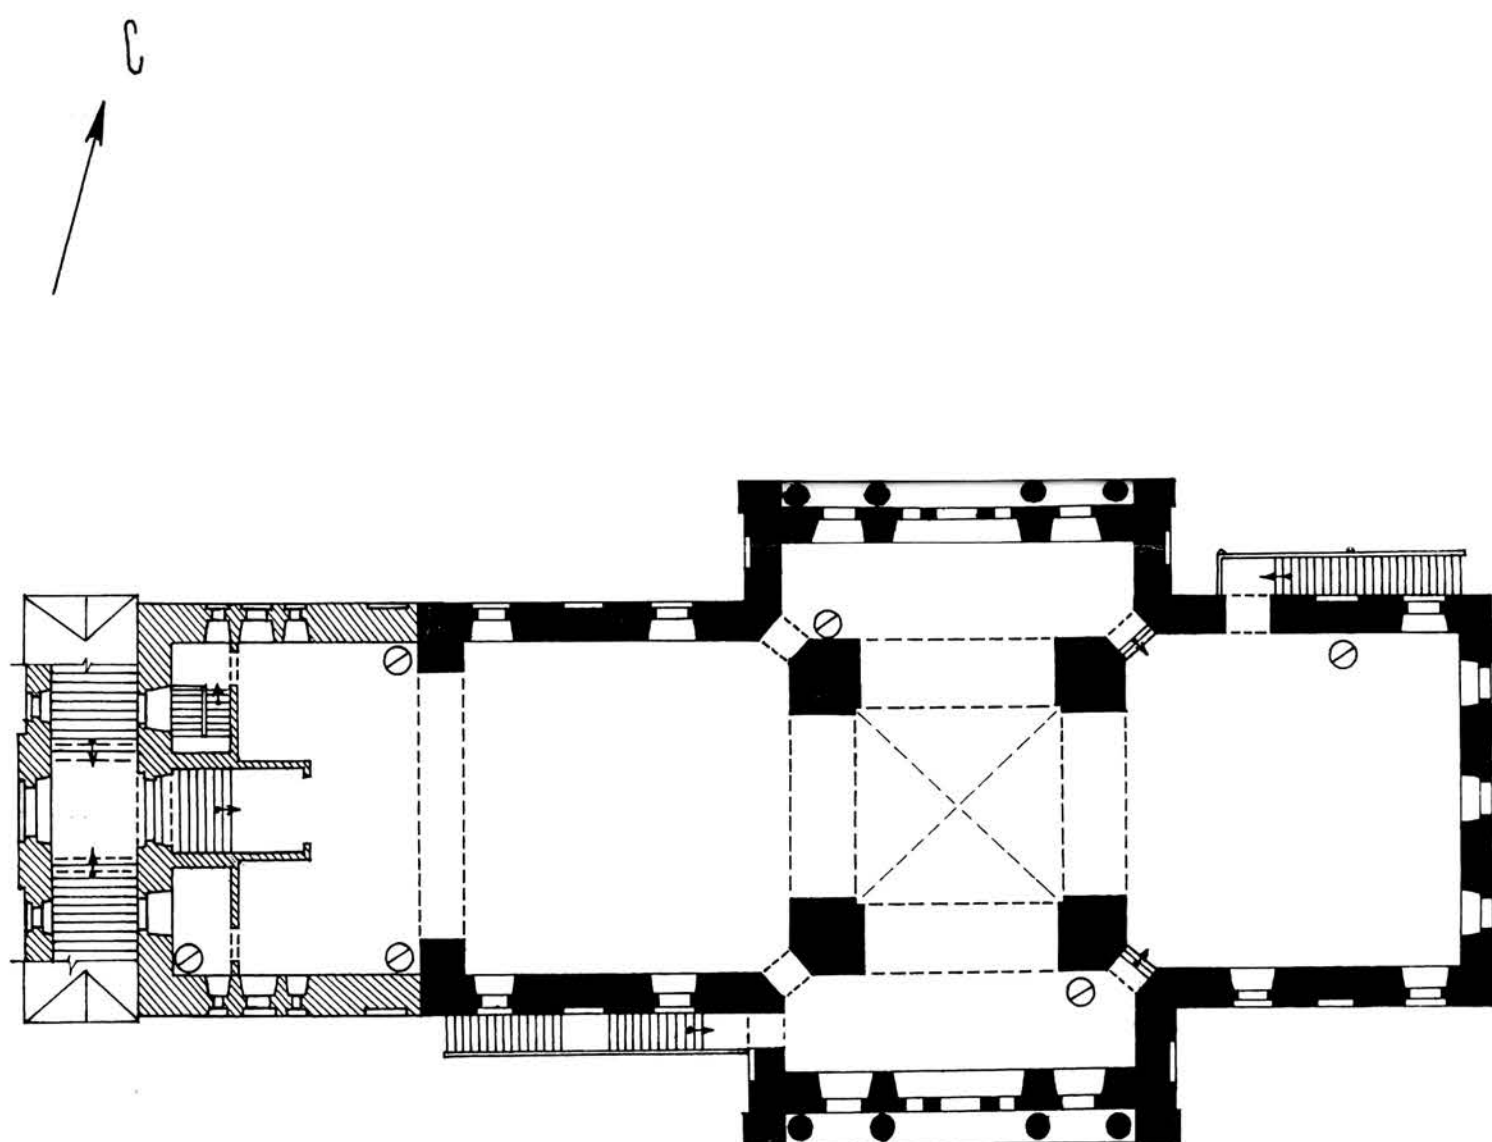
2 ЭТАЖ

ВОЛОГОДСКАЯ ОБЛАСТЬ  
 г. ВОЛОГДА  
 ГОВОРОВСКИЙ пр., 2  
 ЦЕРКОВЬ РОЖДЕСТВА  
 БОГОРОДИЦЫ,  
 1832 - 1837 г.г.; НАЧ. XX в.

■ - 1832 - 1837 г.г.  
 ▨ - НАЧ. XX в.

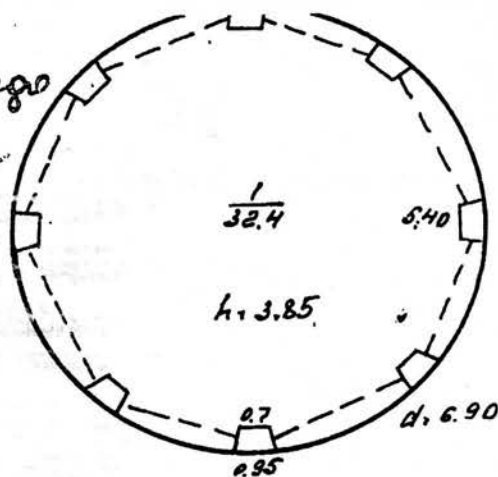
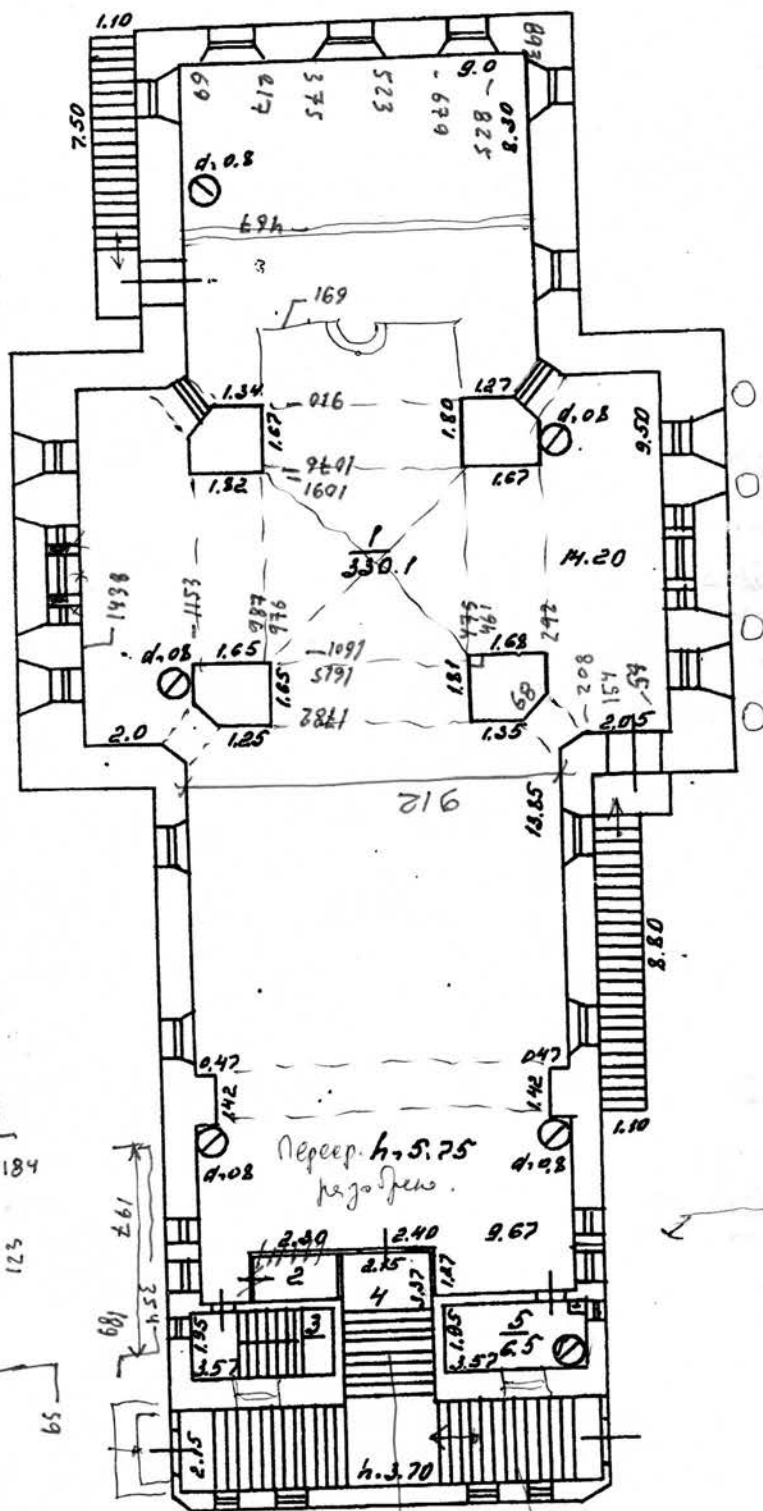
## ПЕРВЫЙ ЭТАЖ

## ВТОРОЙ ЭТАЖ

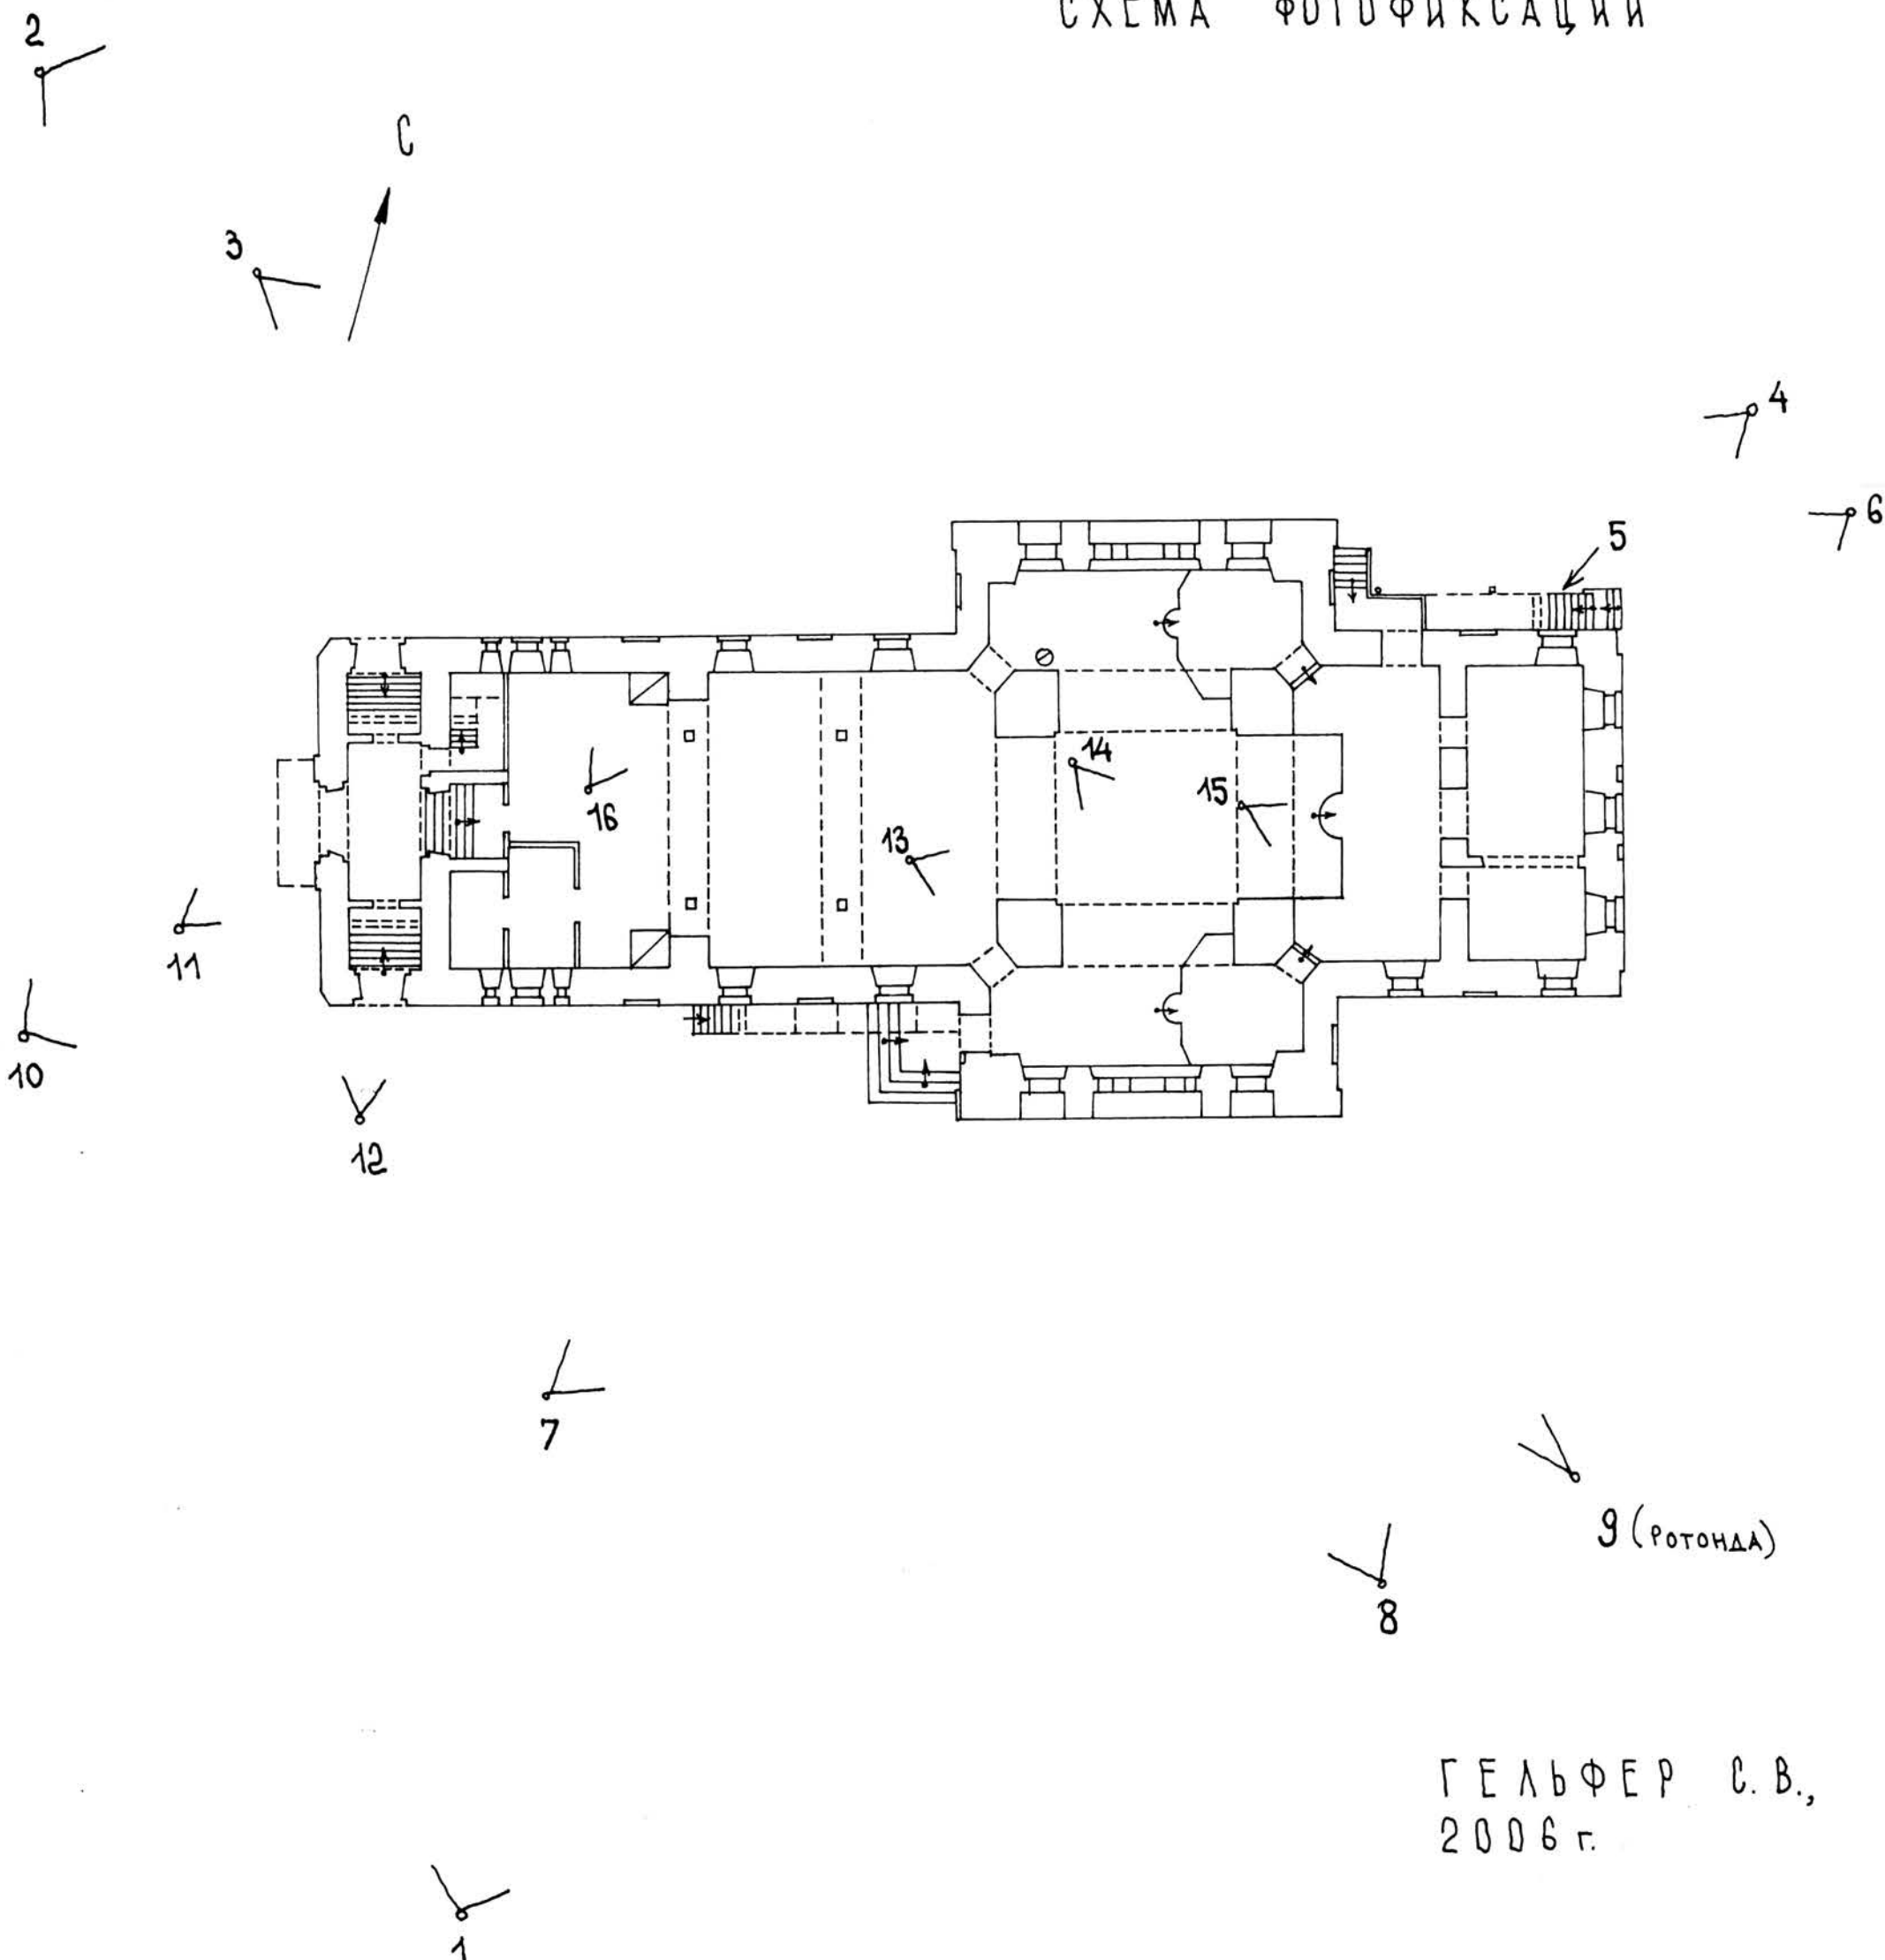
СХЕМА ФОТОФИКСАЦИИ

ВОЛОГОДСКАЯ ОБЛАСТЬ  
г. ВОЛОГДА  
ГОВОРОВСКИЙ пр., 2  
ЦЕРКОВЬ РОЖДЕСТВА  
БОГОРОДИЦЫ,  
1832 - 1837 г.г.; НАЧ. XX в.

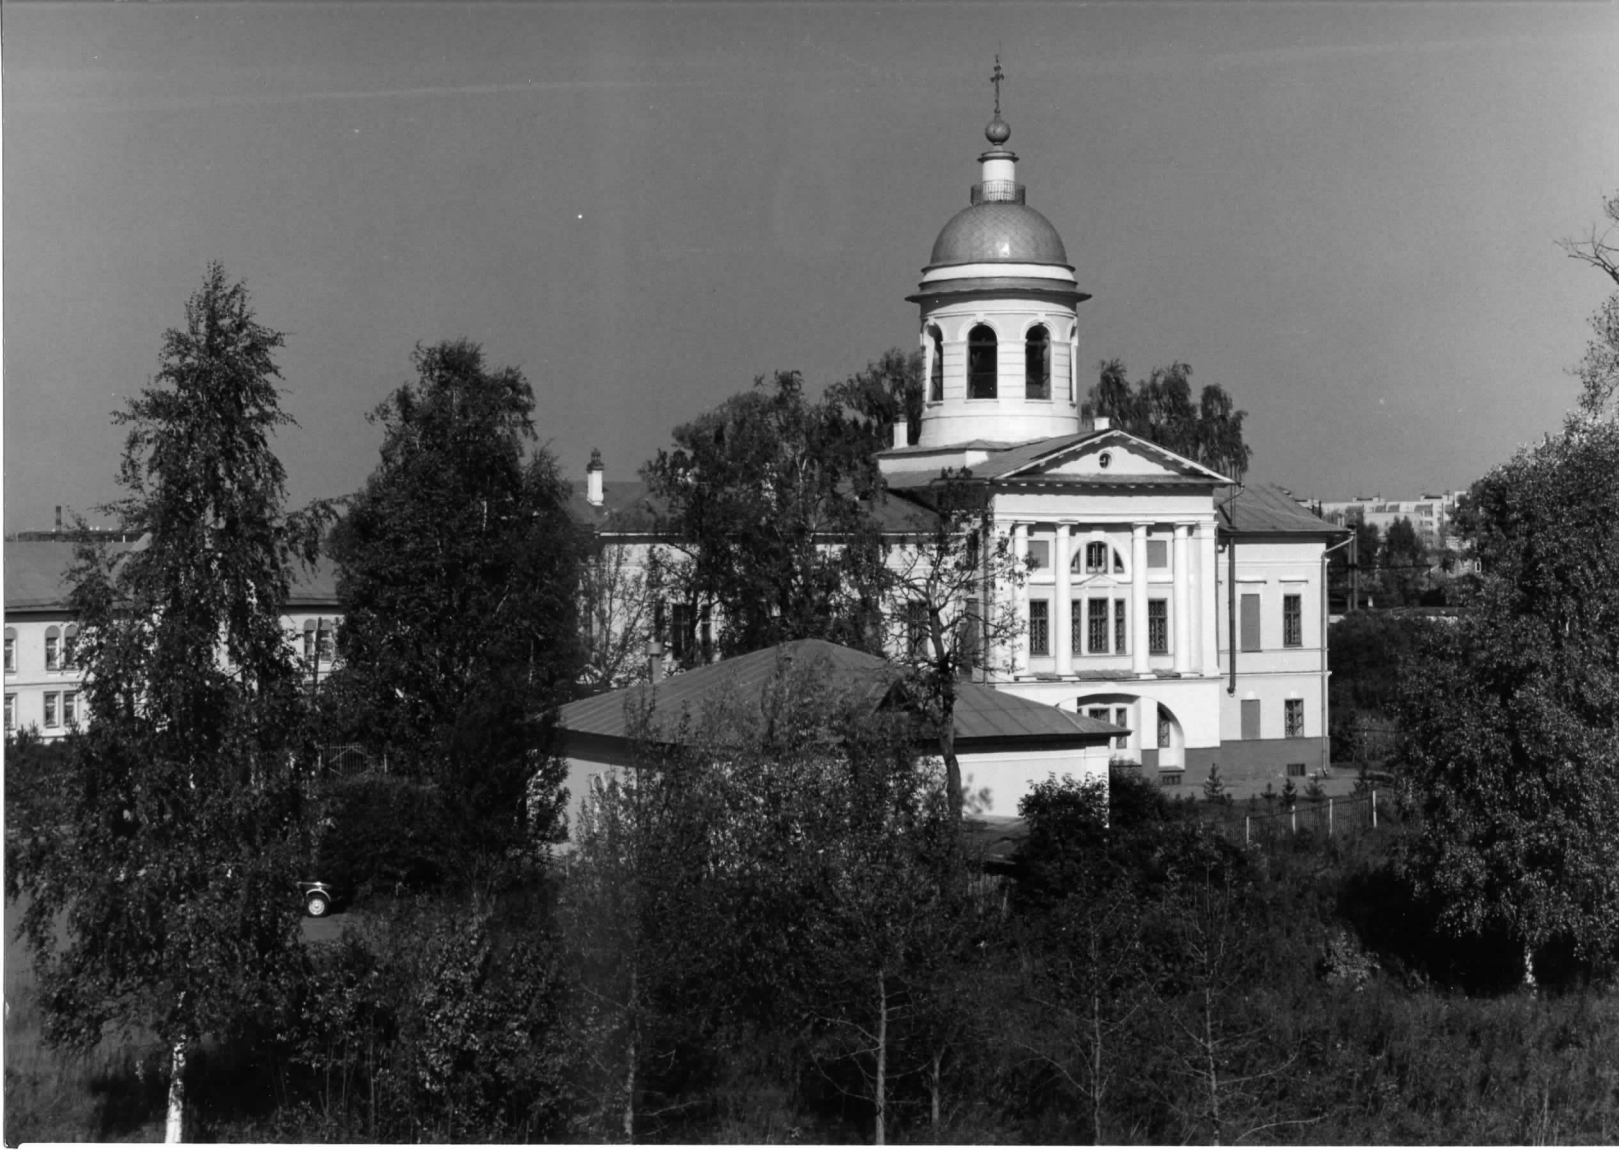
1,  
Фото 1. Вологодская область, г.Вологда, Говоровский пр., 2.  
Богородская кафедральная соборная церковь, 1837 г.  
Общий вид церкви со стороны путепровода, с юго-востока.  
Фото Гельфера С.В., 2006 г.

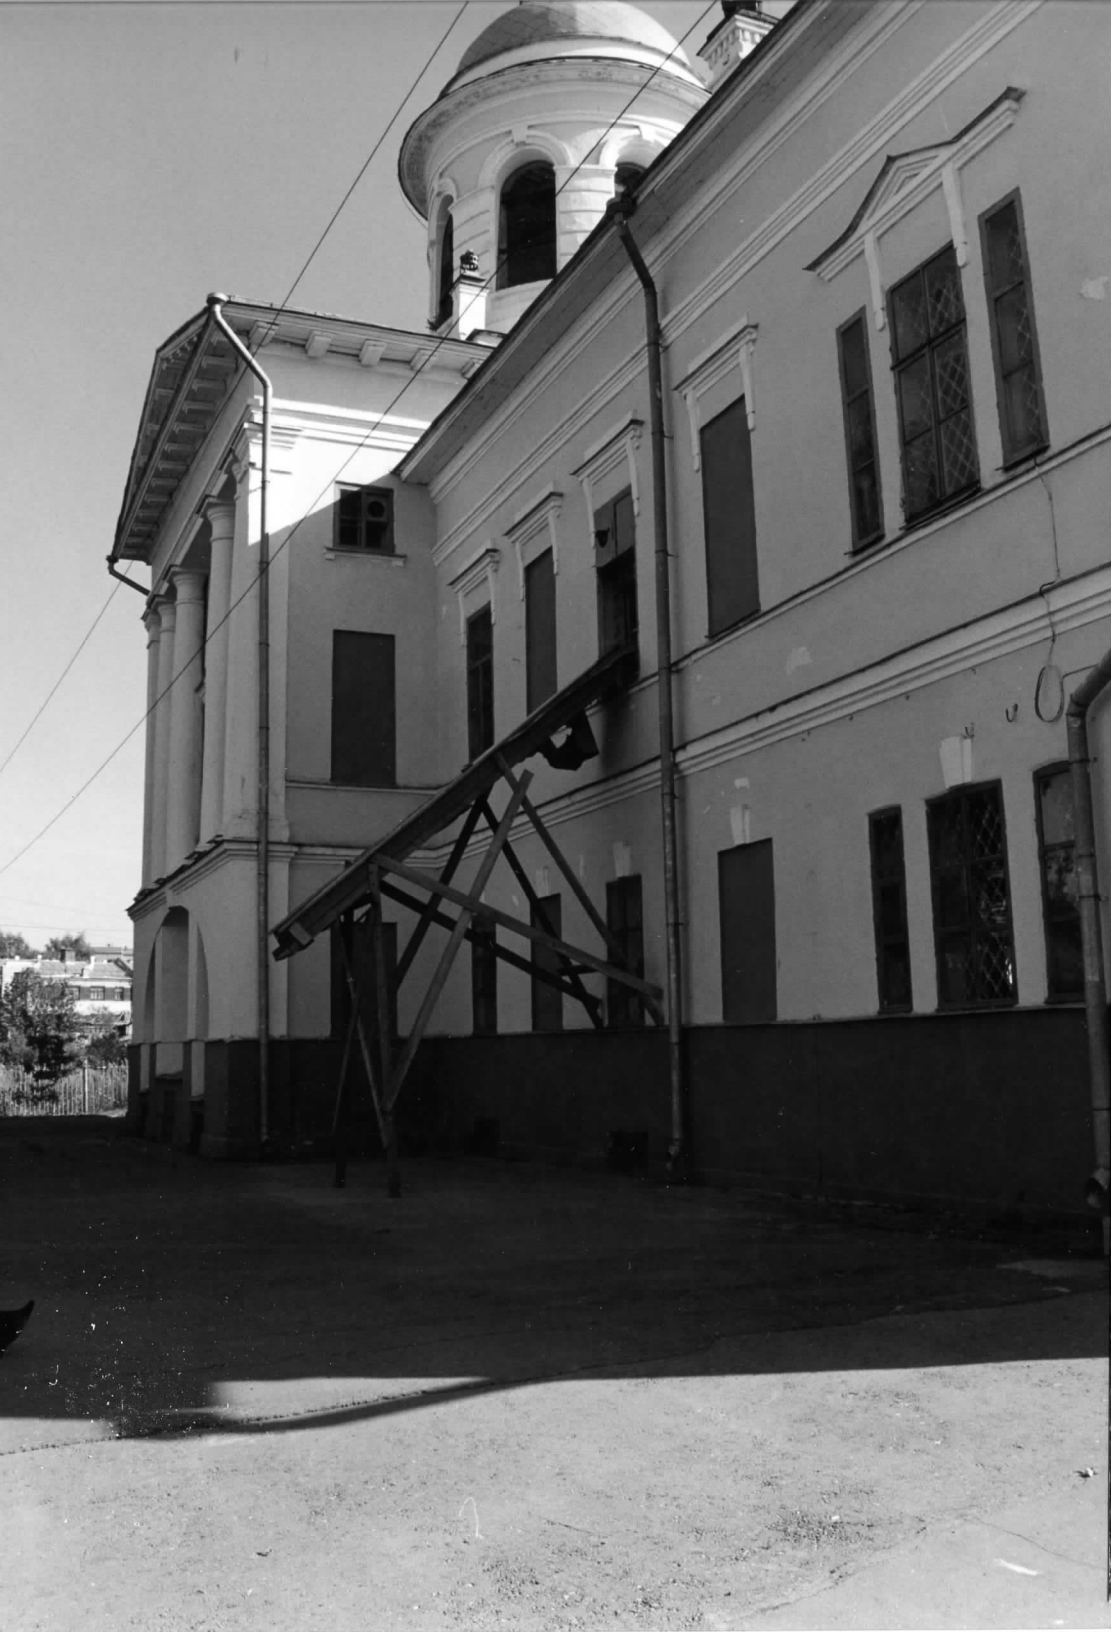
Фото 2. Вологодская область, г.Вологда, Говоровский пр., 2.  
Богородская кафедральная соборная церковь, 1837 г.  
Общий вид церкви с запада.  
Фото Гельфера С.В., 2006 г.

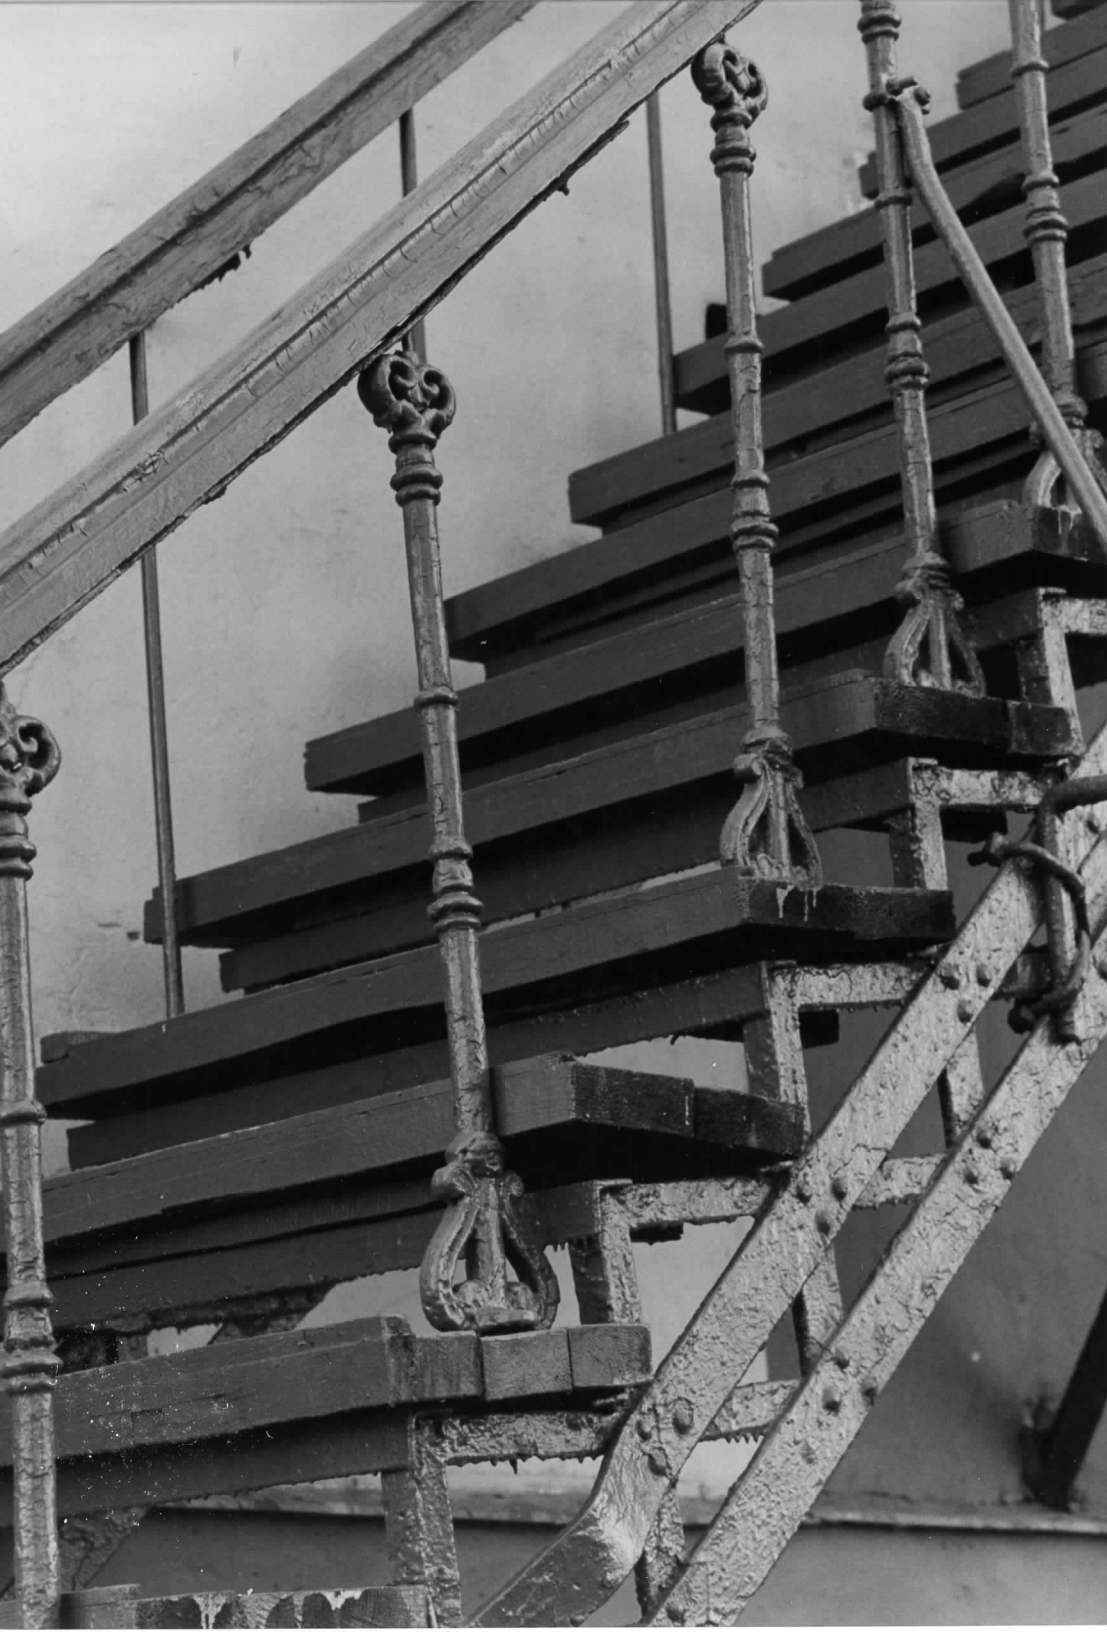
В 1930-х гг. на северном фасаде апсиды и в западной стене храма, с южной стороны, на первом и втором этажах были прорублены дверные проемы, перед которыми установлены наружные металлические лестницы, ведущие на второй этаж. В 1940-х частично поновлялась живопись в интерьере, а также переделывались иконостасы в верхней и нижней церквях. В начале XXI в. интерьер крыльца был расписан живописью, выполненной в древнерусской манере.

Фото 4. Вологодская область, г.Вологда, Говоровский пр., 2.  
Богородская кафедральная соборная церковь, 1837 г.  
Северный фасад алтарной части с поздней металлической  
лестницей.  
Фото Гельфера С.В., 2006 г.

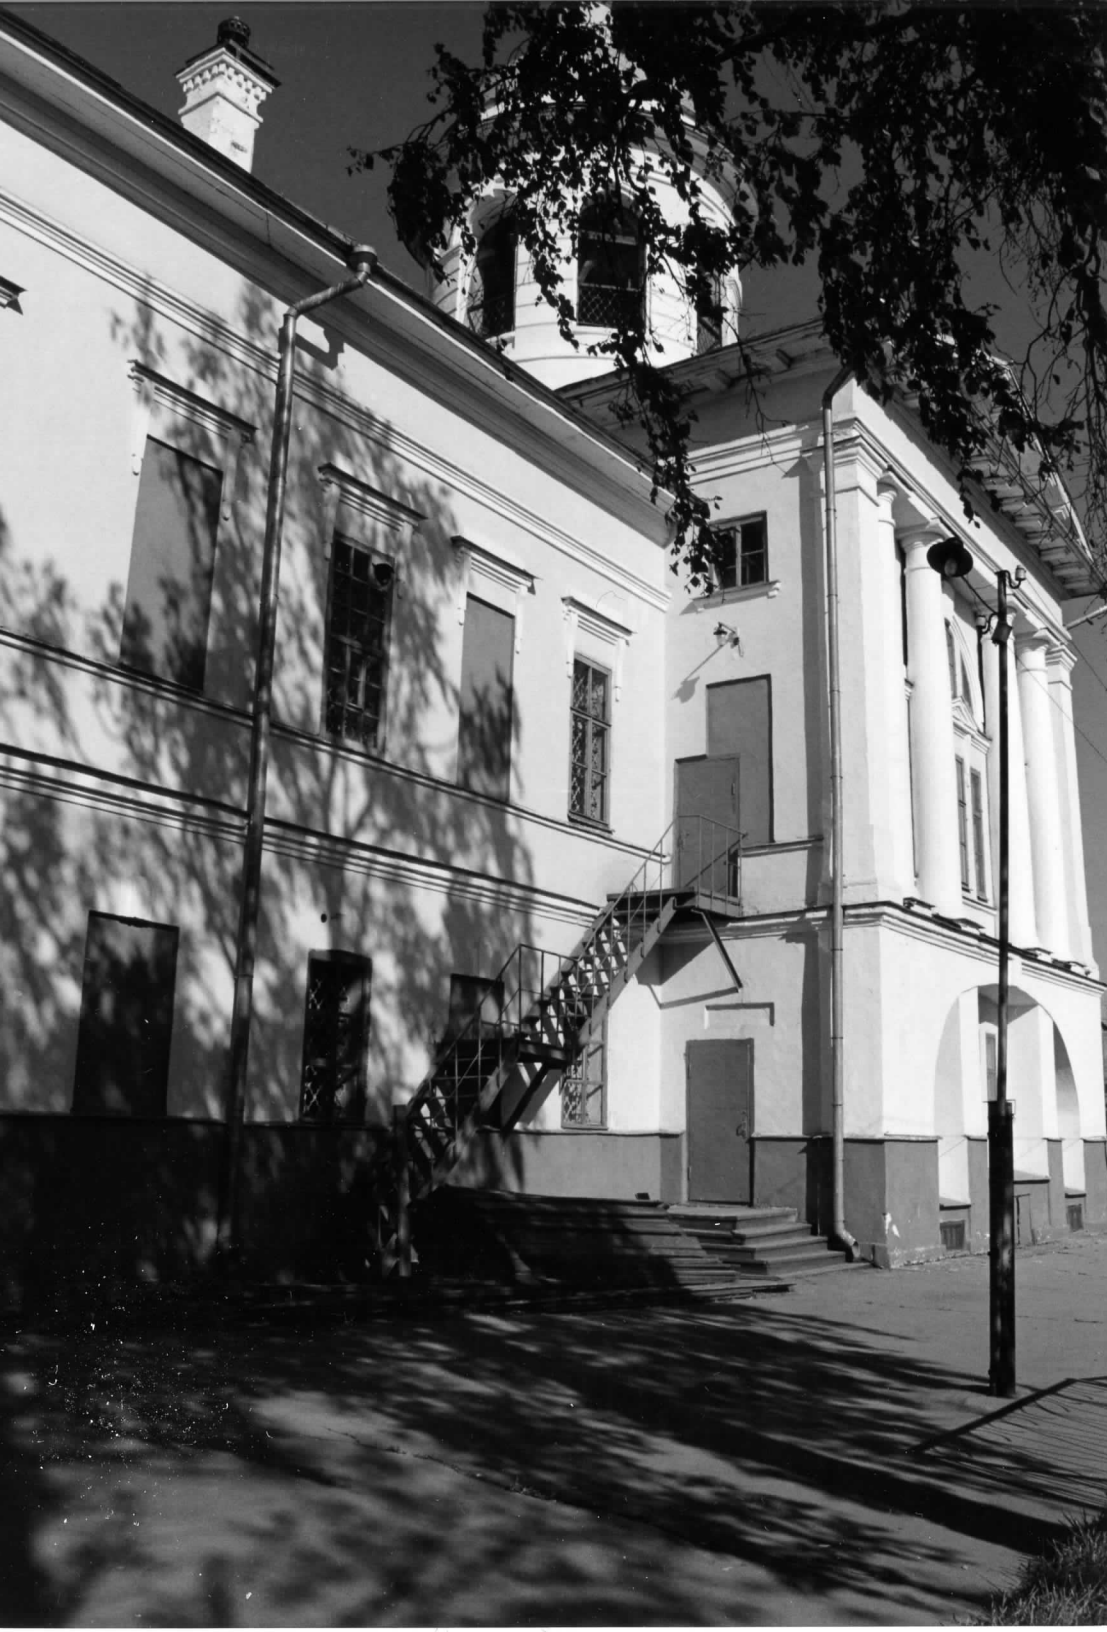
Фото 6. Вологодская область, г.Вологда, Говоровский пр., 2.  
Богородская кафедральная соборная церковь, 1837 г.  
Общий вид восточного фасада.  
Фото Гельфера С.В., 2006 г.

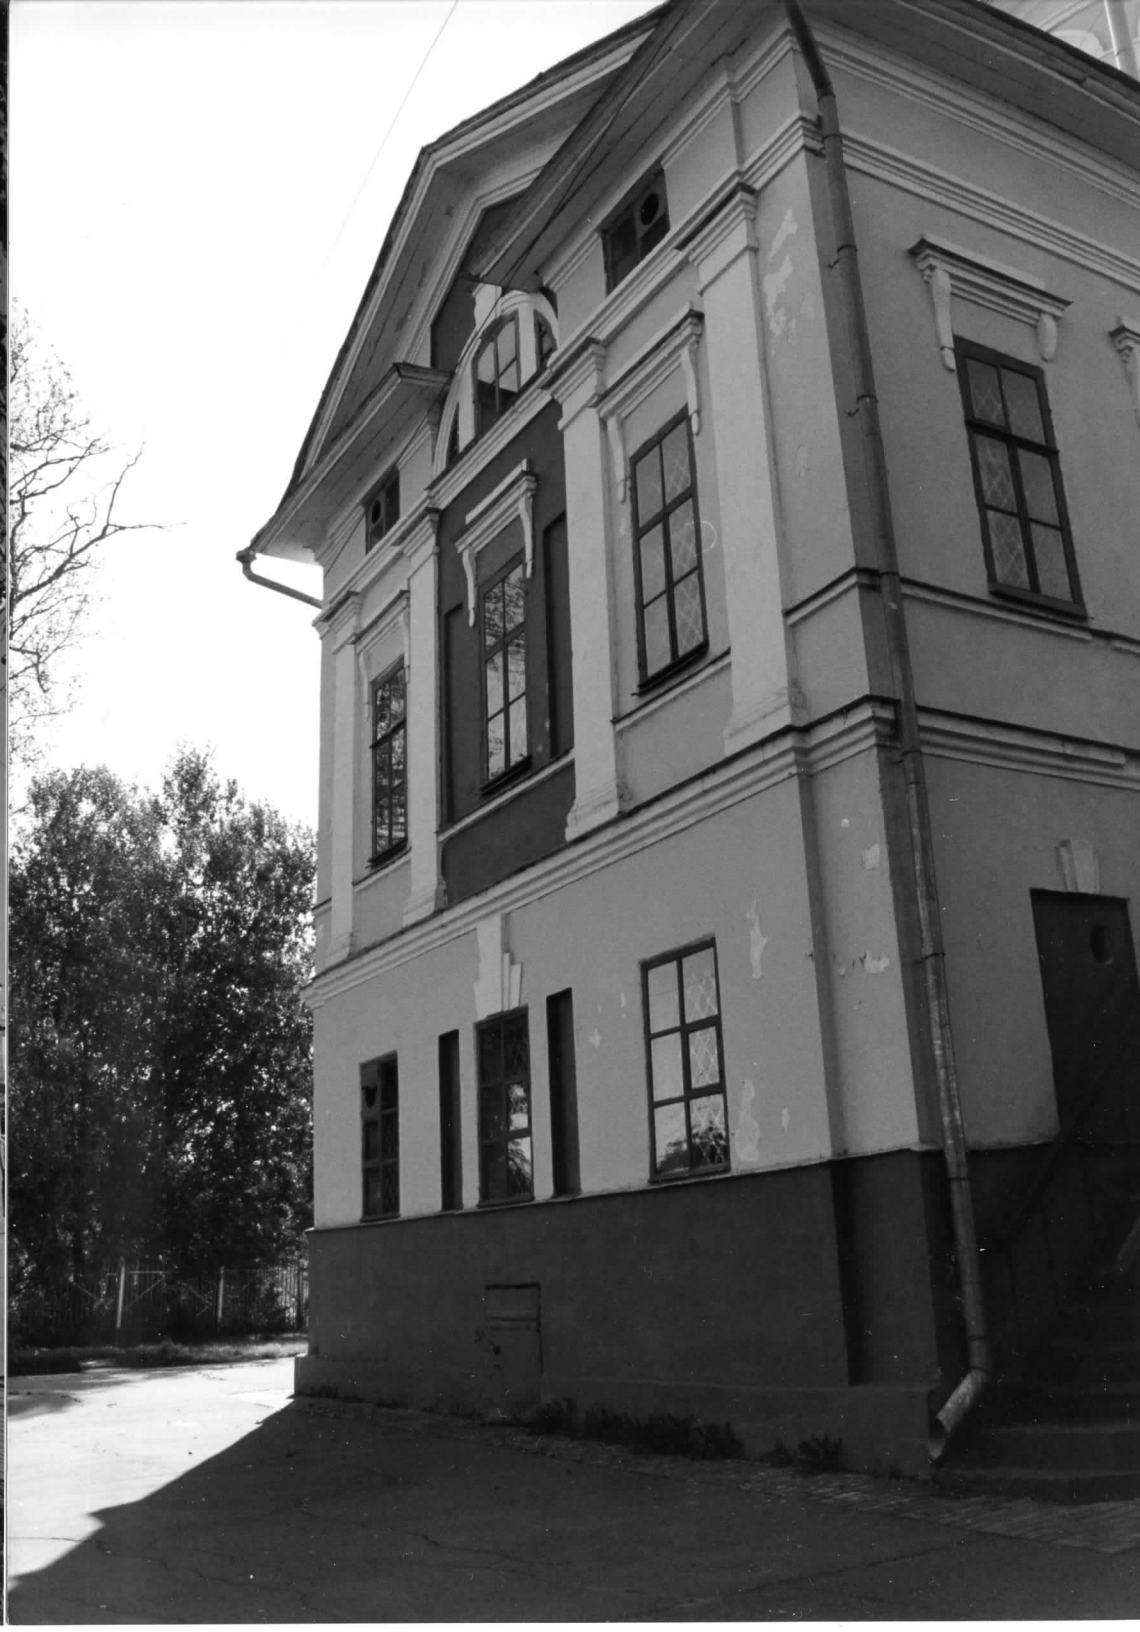
Фото 7. Вологодская область, г.Вологда, Говоровский пр., 2.  
Богородская кафедральная соборная церковь, 1837 г.  
Фрагмент южного фасада. Вид с юго-запада.  
Фото Гельфера С.В., 2006 г.

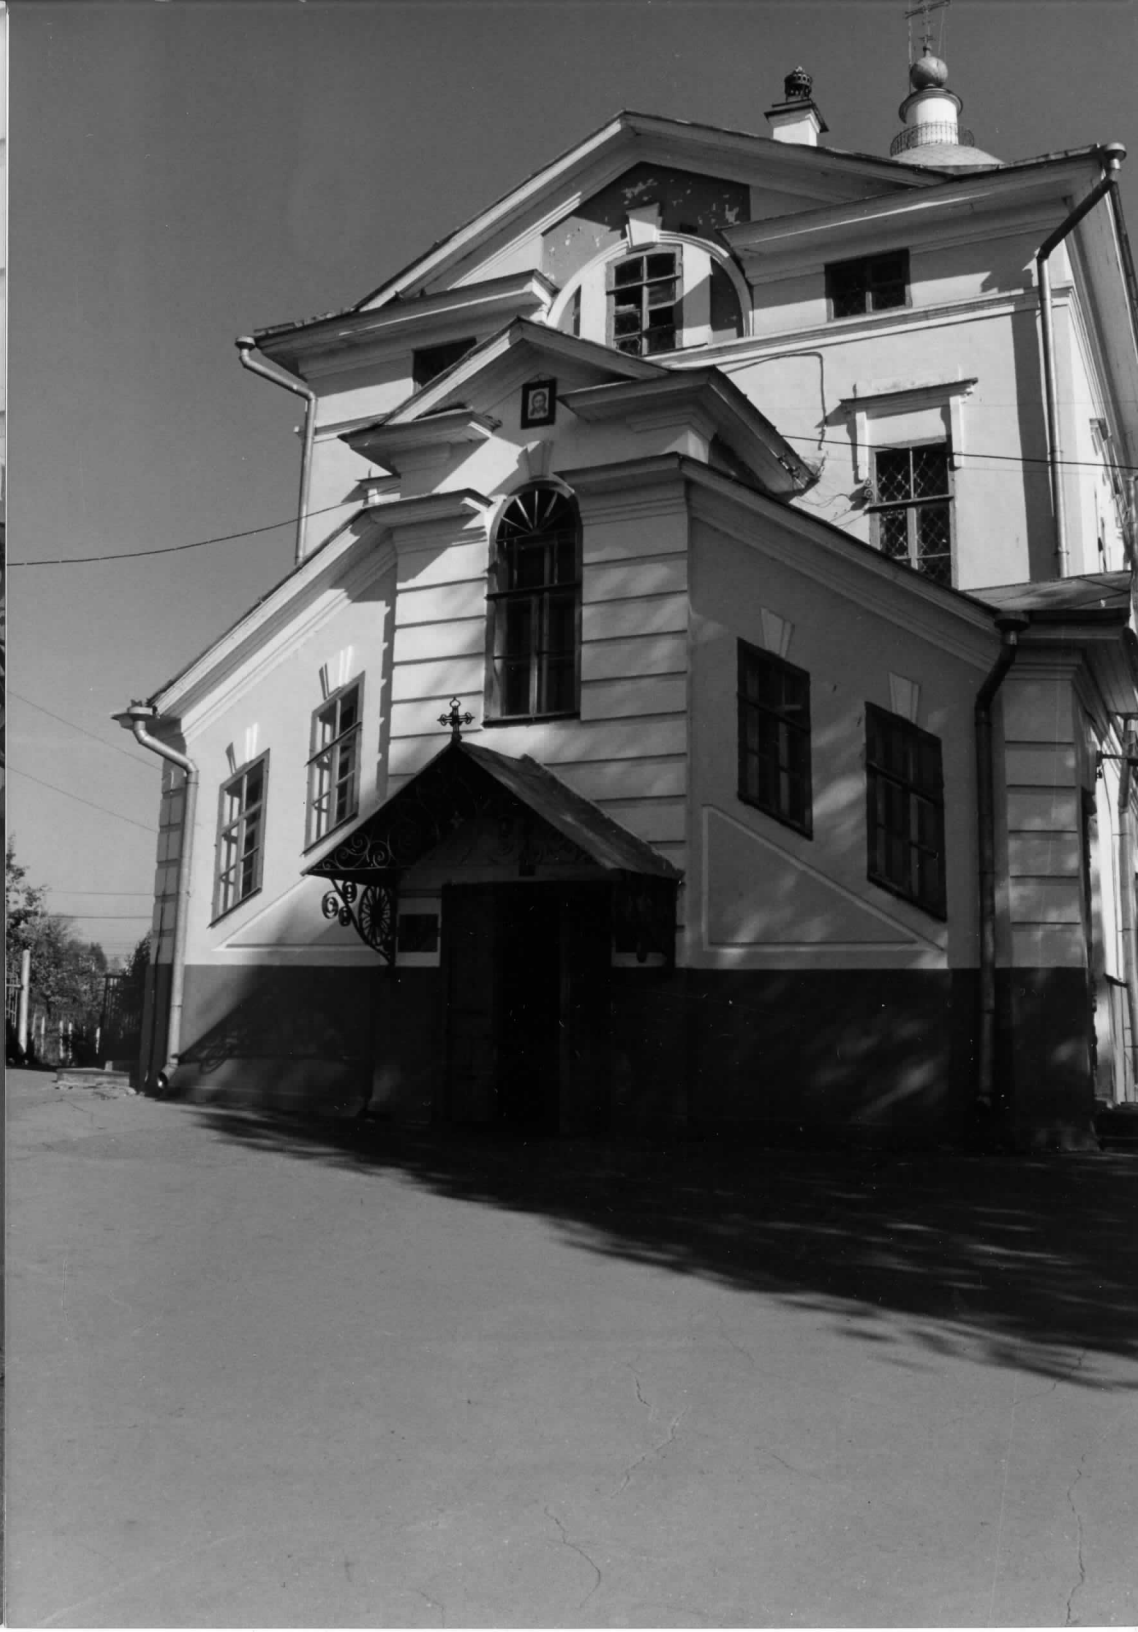
Фото 11. Вологодская область, г.Вологда, Говоровский пр., 2.  
Богородская кафедральная соборная церковь, 1837 г.  
Общий вид входа на первый этаж с козырьком над ним на западном  
фасаде.

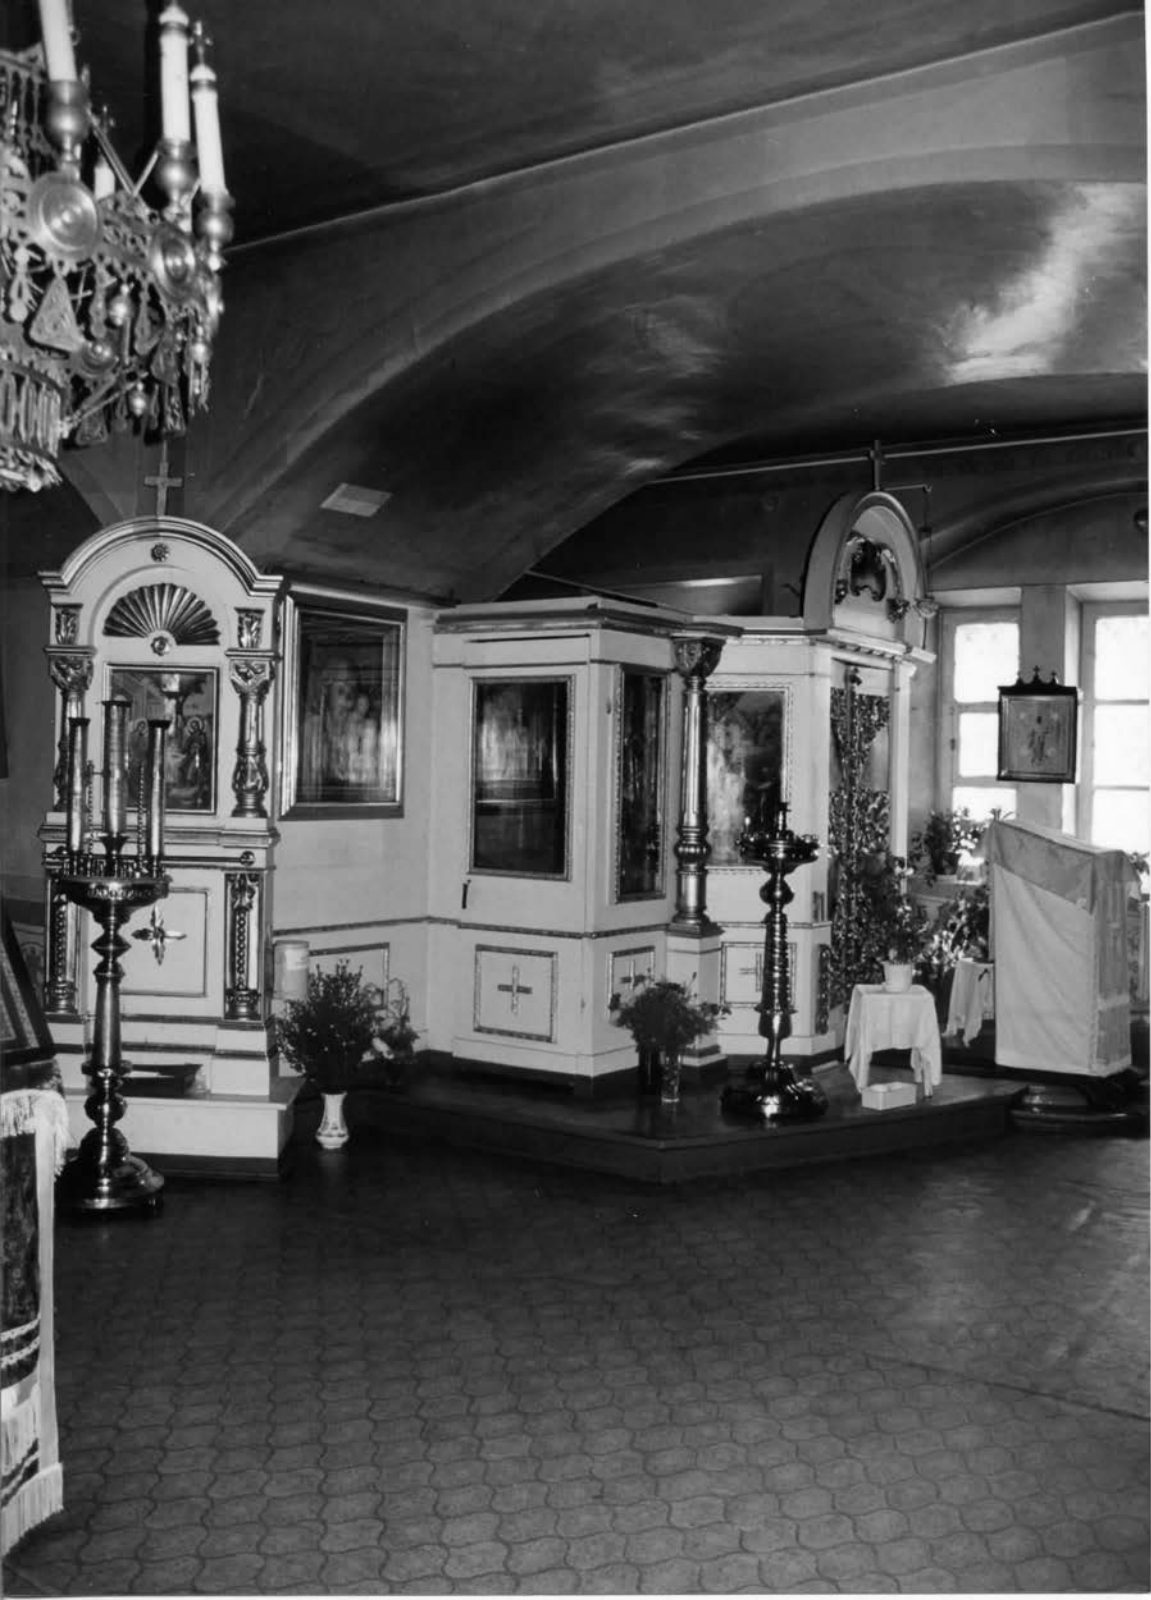
Фото 14. Вологодская область, г.Вологда, Говоровский пр., 2.  
Богородская кафедральная соборная церковь, 1837 г.  
Фрагмент интерьера 1 этажа. Южный престол.  
Фото Гельфера С.В., 2006 г.
