# ПАСПОРТ

I. НАИМЕНОВАНИЕ ПАМЯТНИКА Церковь Рождества Богородицы.

1832 - 1837 гг., нач. XX в.

IV. АДРЕС (местонахождение) ПАМЯТНИКА Вологодская область, г. Вологда,  
Говоровский пр., 2.

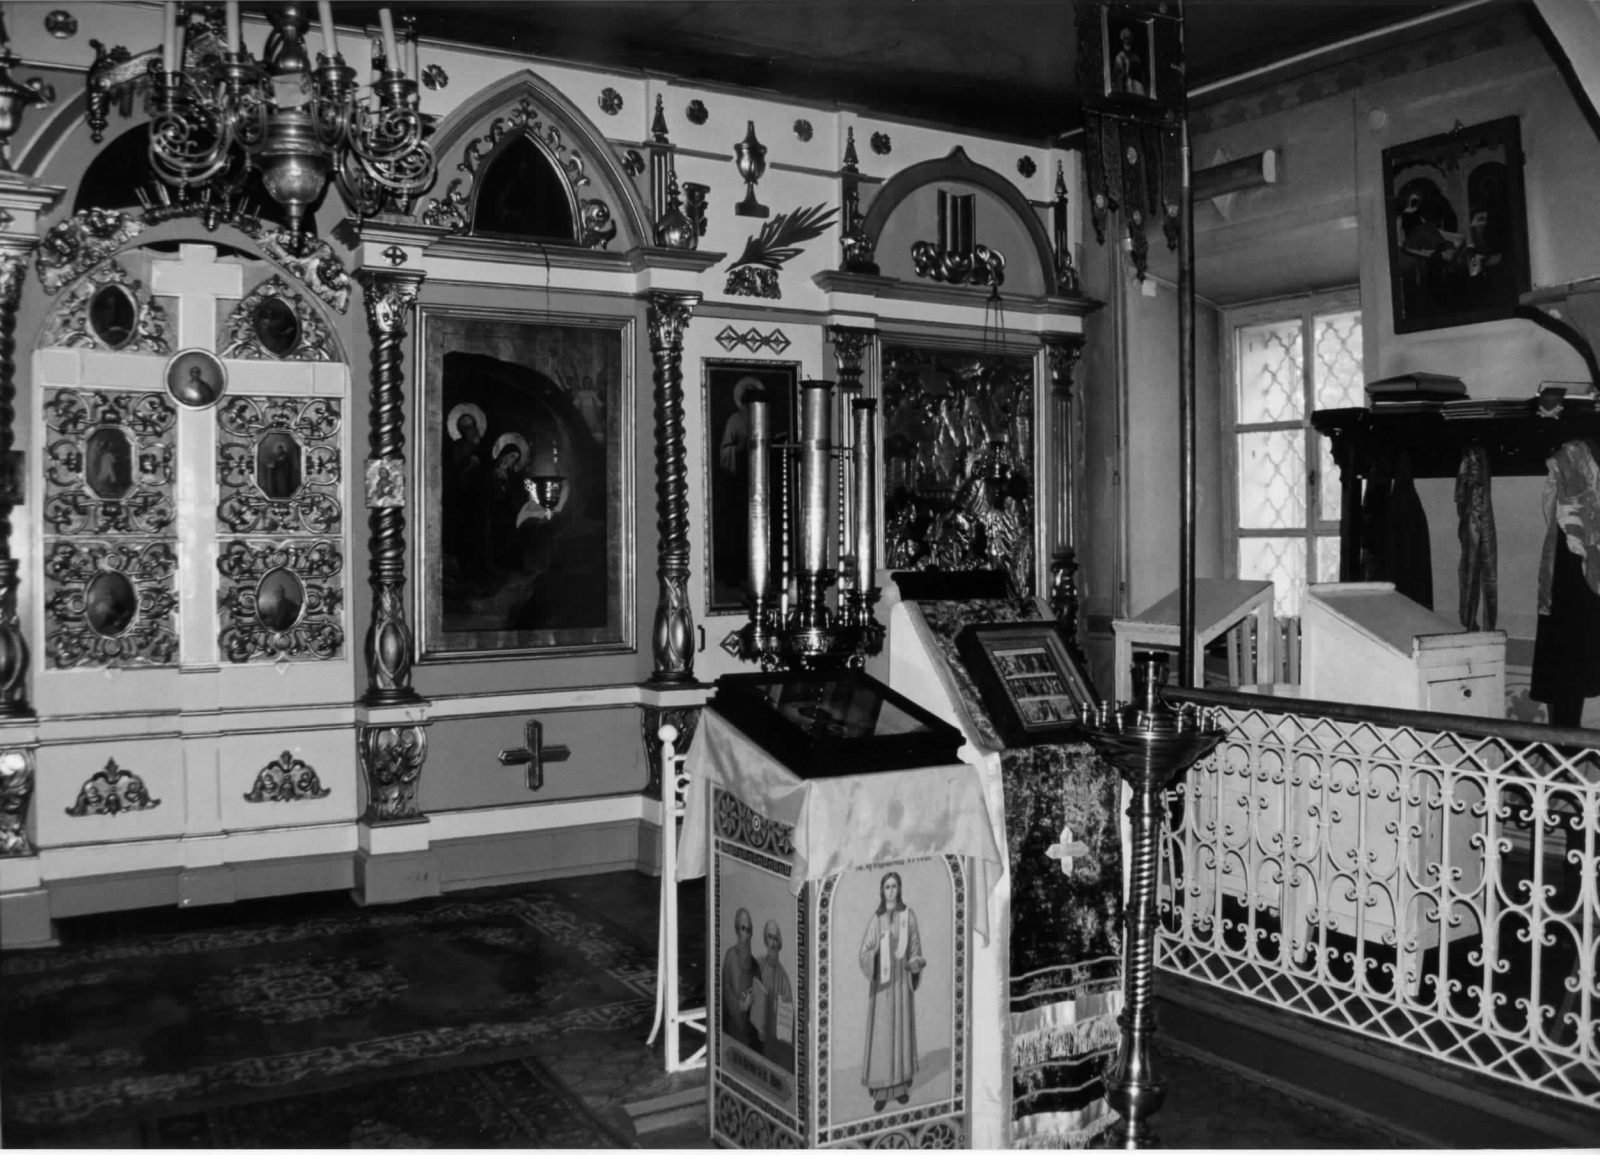
Фото 15. Вологодская область, г.Вологда, Говоровский пр., 2.  
Богородская кафедральная соборная церковь, 1837 г.  
Фрагмент интерьера 1 этажа. Фрагмент иконостаса.  
Фото Гельфера С.В., 2006 г.

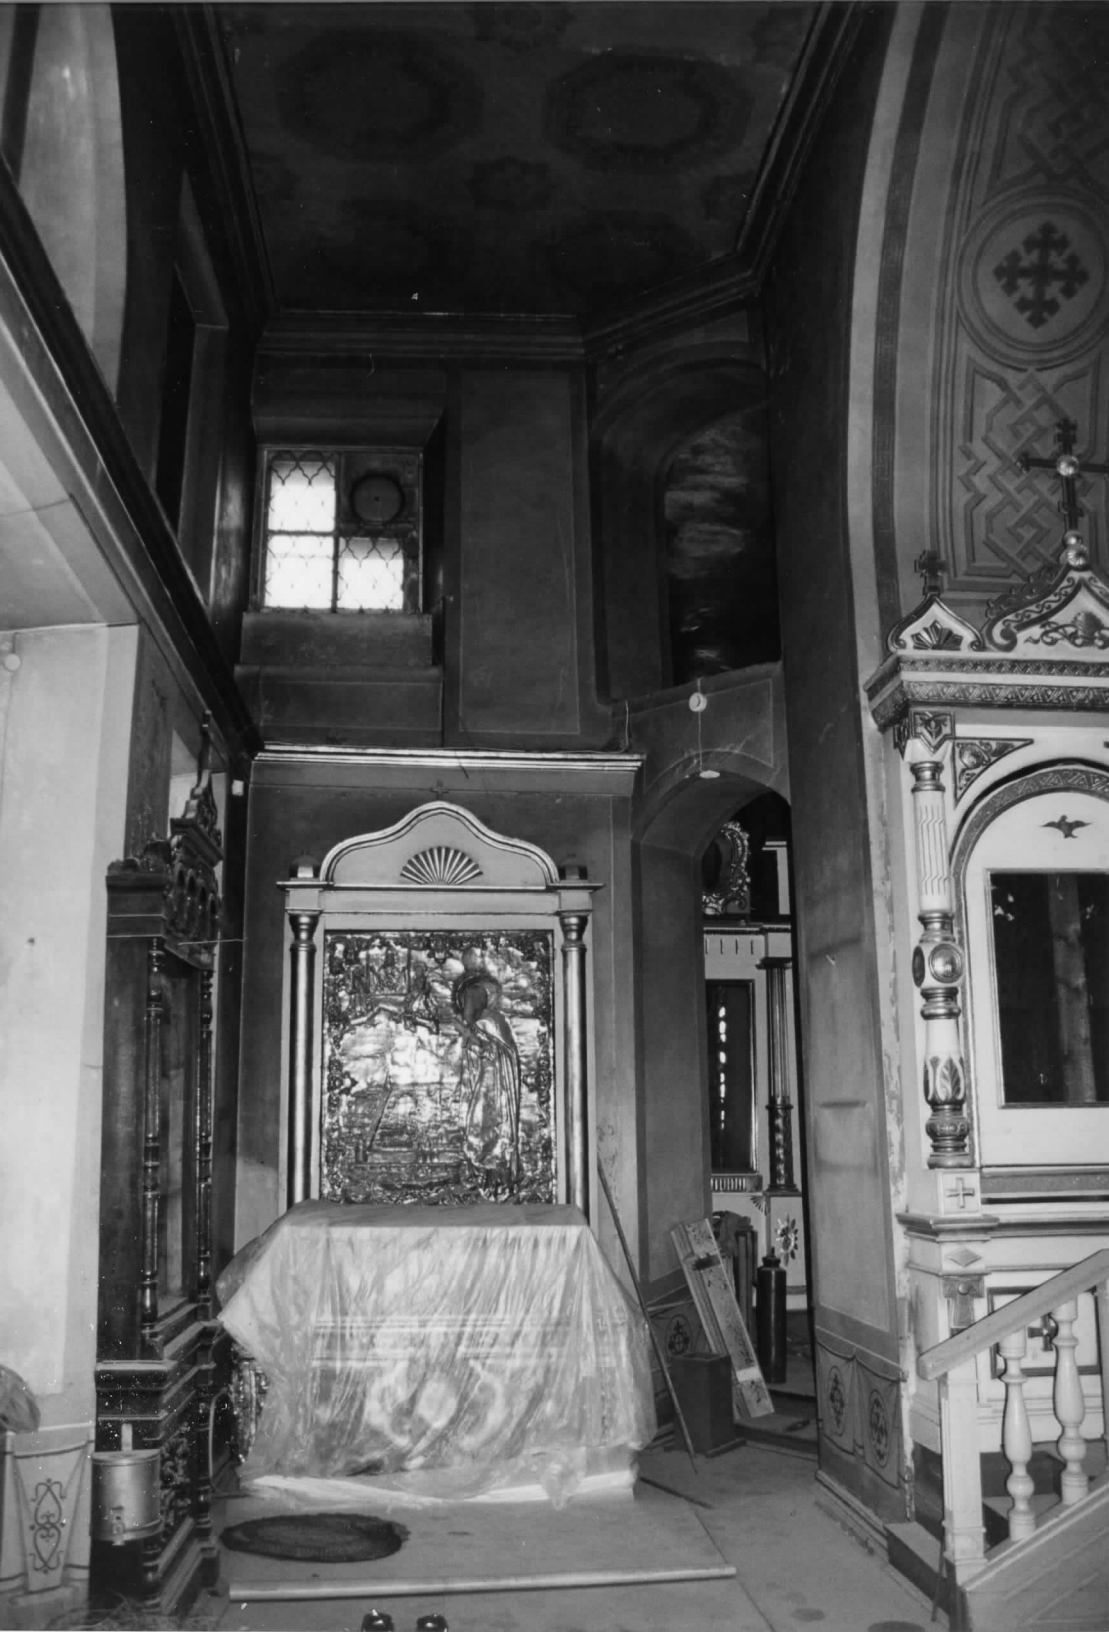
Фото 17. Вологодская область, г.Вологда, Говоровский пр., 2.  
Богородская кафедральная соборная церковь, 1837 г.  
Фрагмент интерьера 2 этажа. Фрагмент западного нефа храма.  
Фото Гельфера С.В., 2006 г.

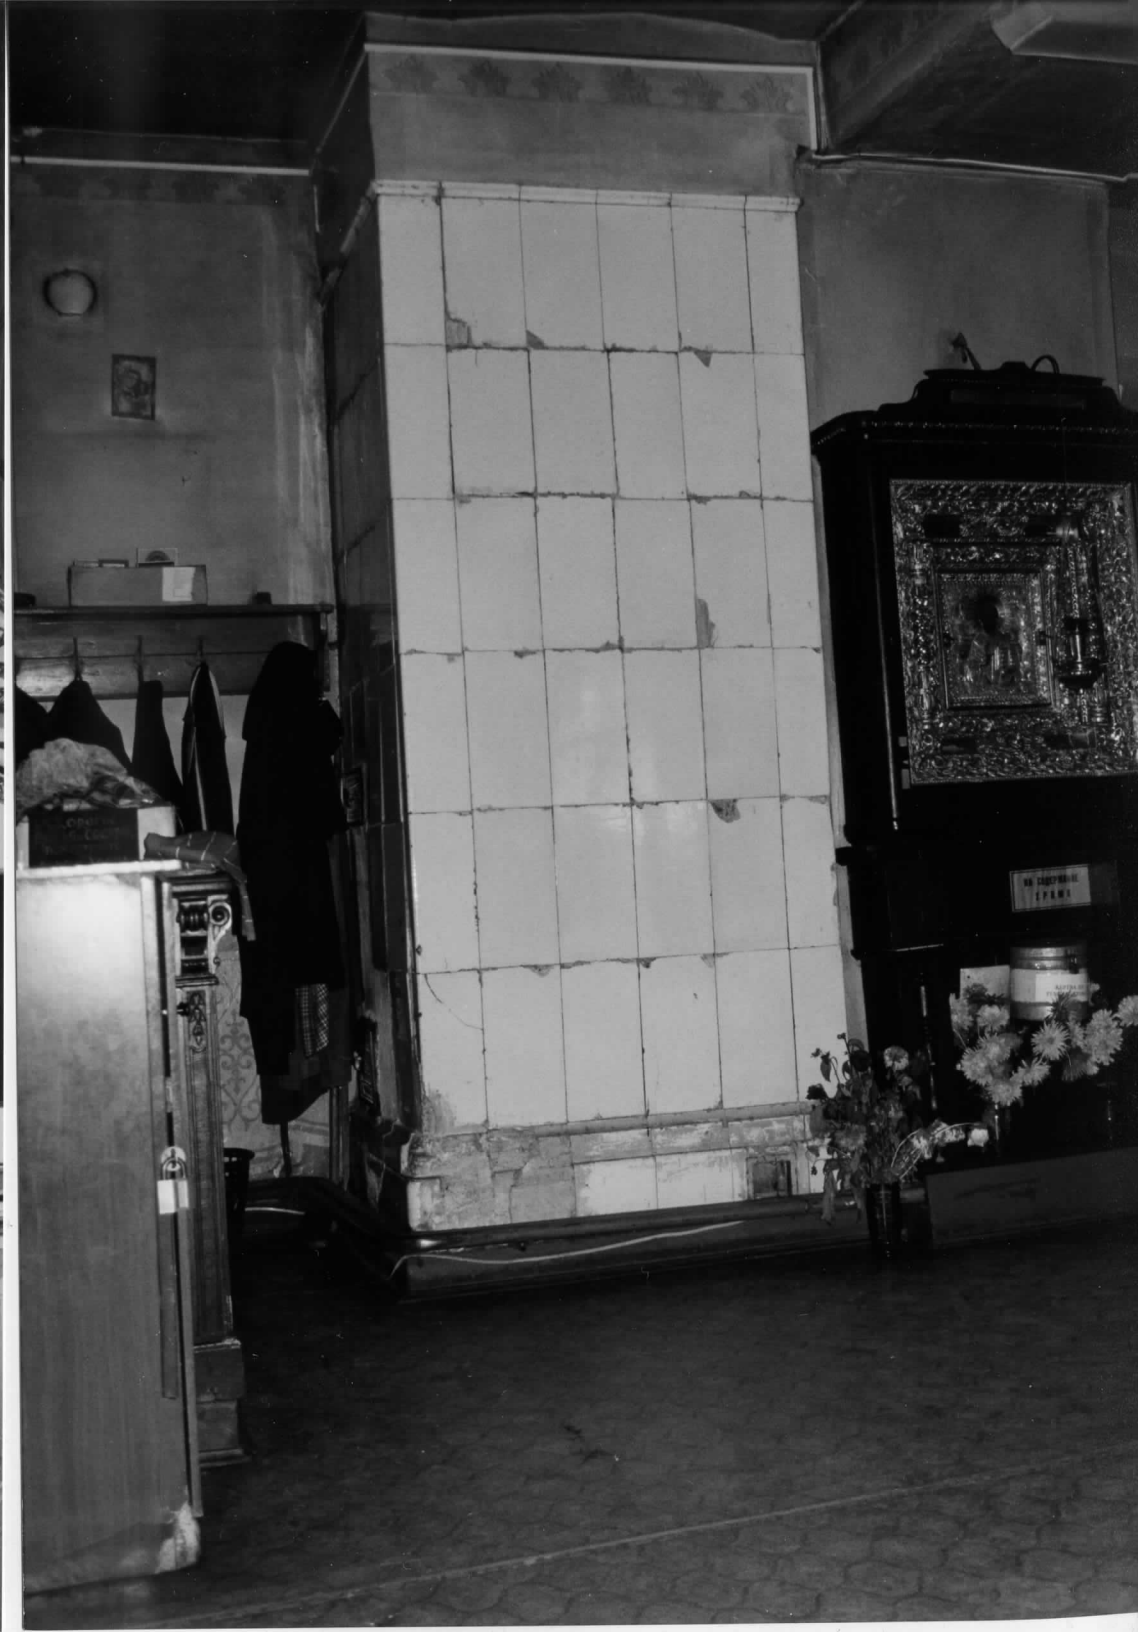
Фото 16. Вологодская область, г.Вологда, Говоровский пр., 2.  
Богородская кафедральная соборная церковь, 1837 г.  
Фрагмент интерьера 1 этажа. Изразцовая печь на северной стене  
трапезной у северо-западного угла.  
Фото Гельфера С.В., 2006 г.

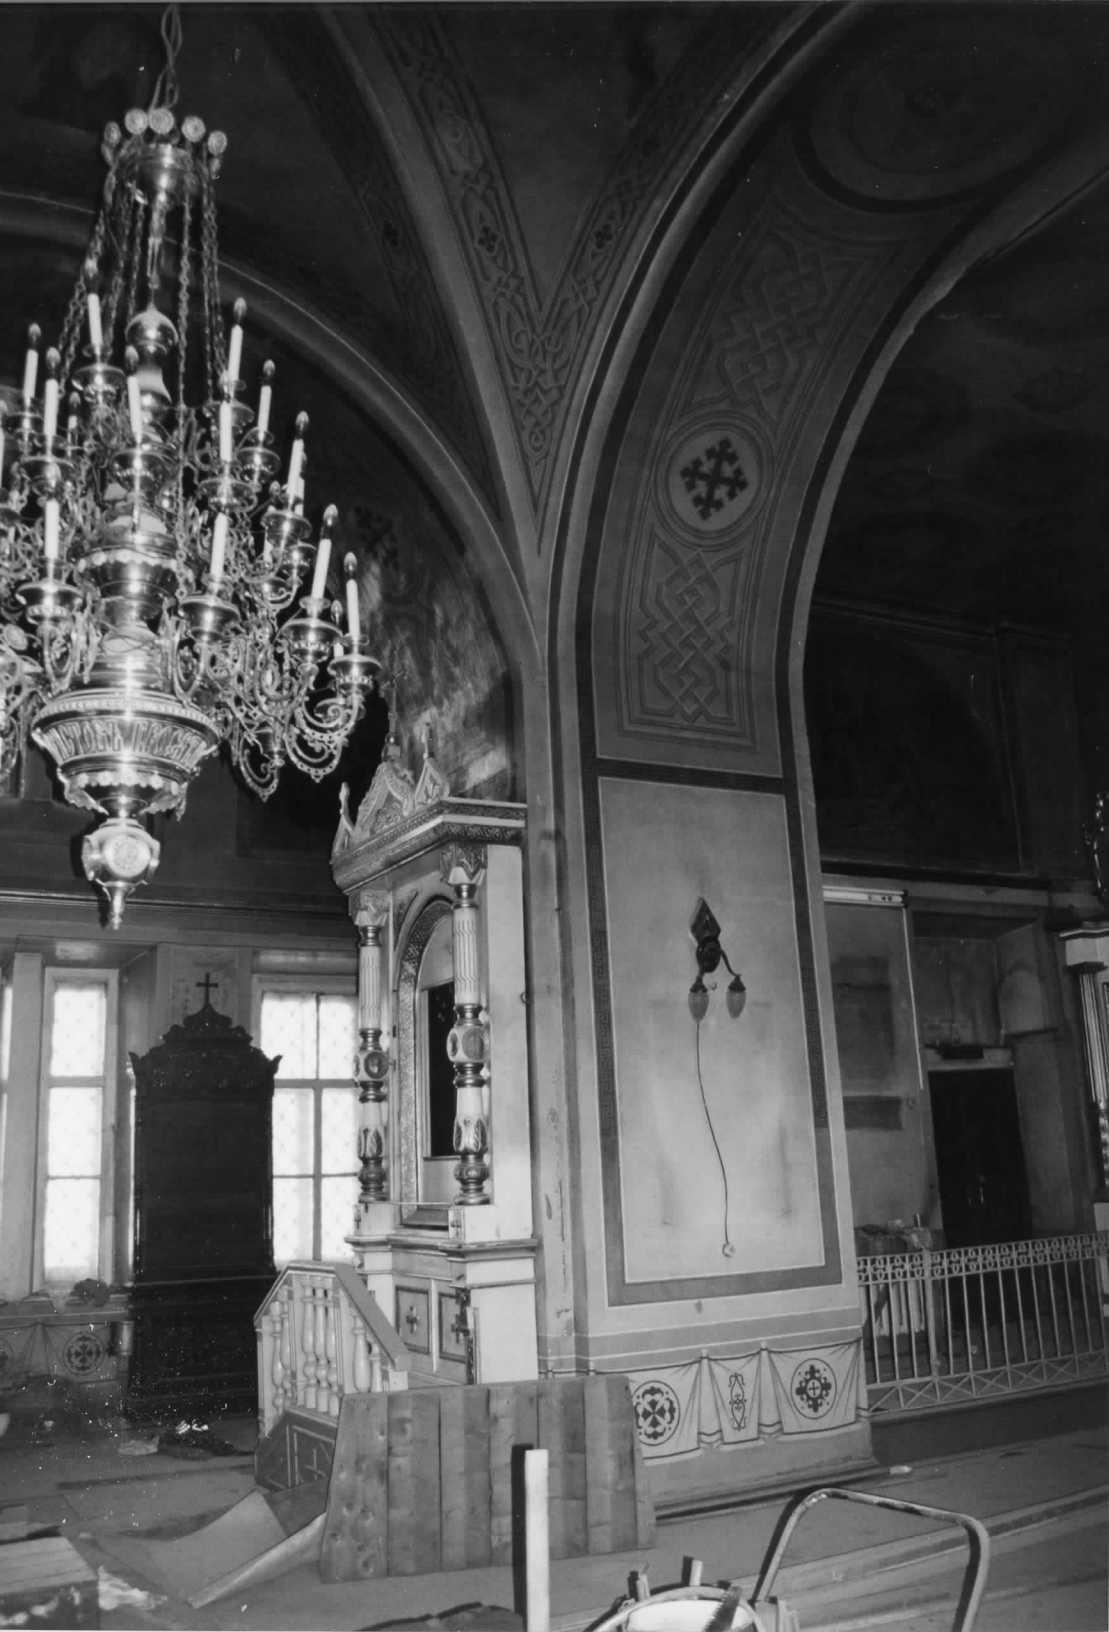
Фото 19. Вологодская область, г.Вологда, Говоровский пр., 2.  
Богородская кафедральная соборная церковь, 1837 г.  
Фрагмент интерьера 2 этажа. Юго-западный столб храма.  
Фото Гельфера С.В., 2006 г.

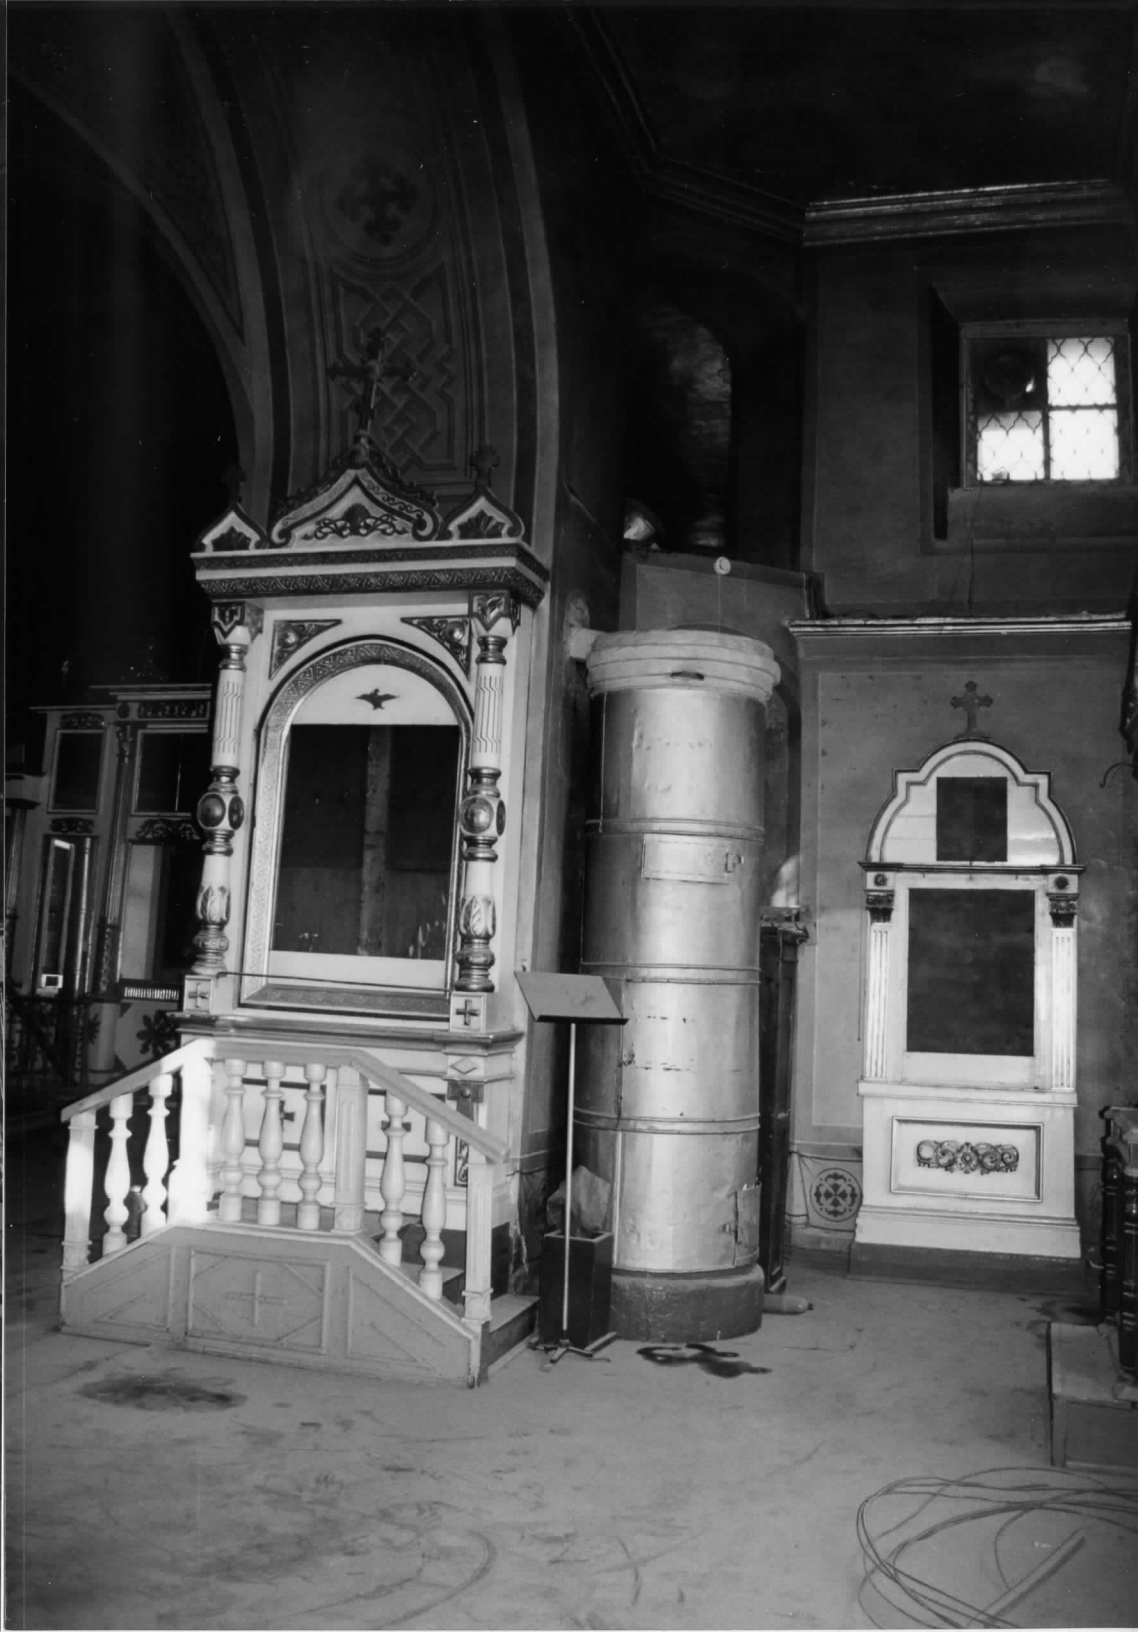
Фото 18. Вологодская область, г.Вологда, Говоровский пр., 2.  
Богородская кафедральная соборная церковь, 1837 г.  
Фрагмент интерьера 2 этажа. Фрагмент восточного нефа храма.  
Фото Гельфера С.В., 2006 г.

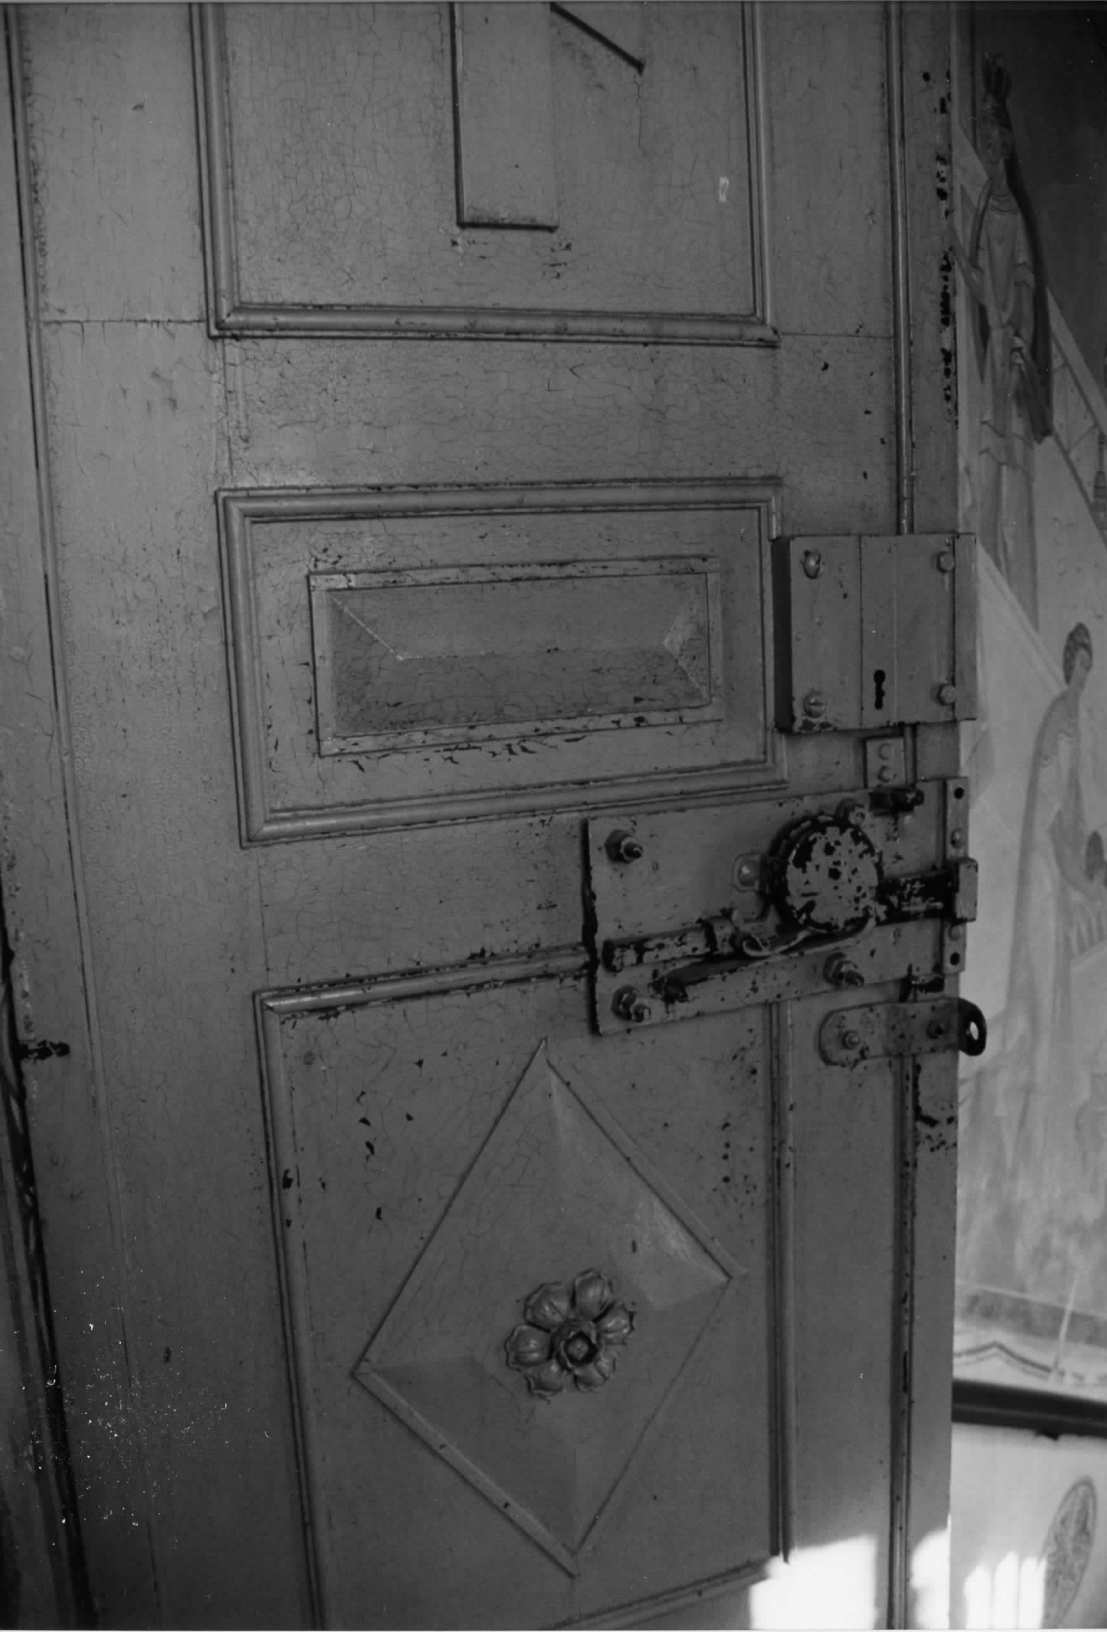
Фото 23. Вологодская область, г.Вологда, Говоровский пр., 2.  
Богородская кафедральная соборная церковь, 1837 г.  
Фрагмент интерьера 2 этажа. Дверное полотно с кованым замком  
на входе со стороны западной стены.  
Фото Гельфера С.В., 2006 г.

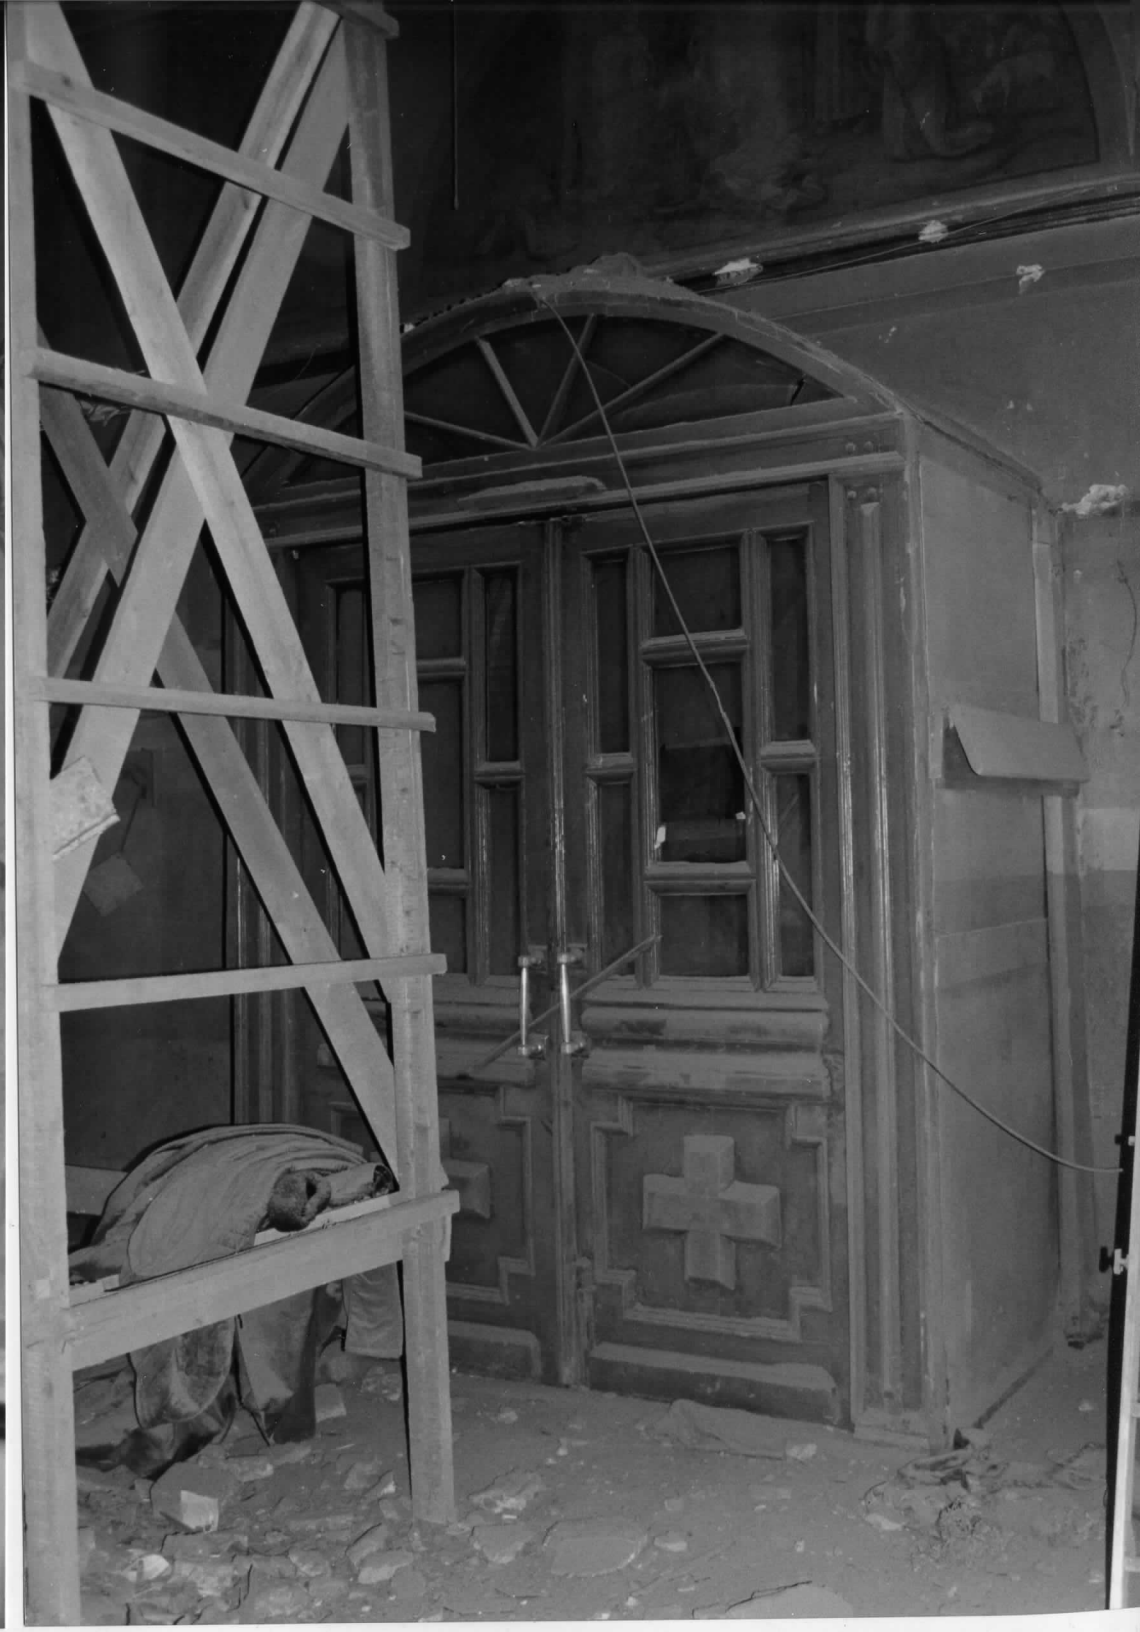
Фото 22. Вологодская область, г.Вологда, Говоровский пр., 2.  
Богородская кафедральная соборная церковь, 1837 г.  
Фрагмент интерьера 2 этажа. Тамбур входа на западной стене.  
Фото Гельфера С.В., 2006 г.

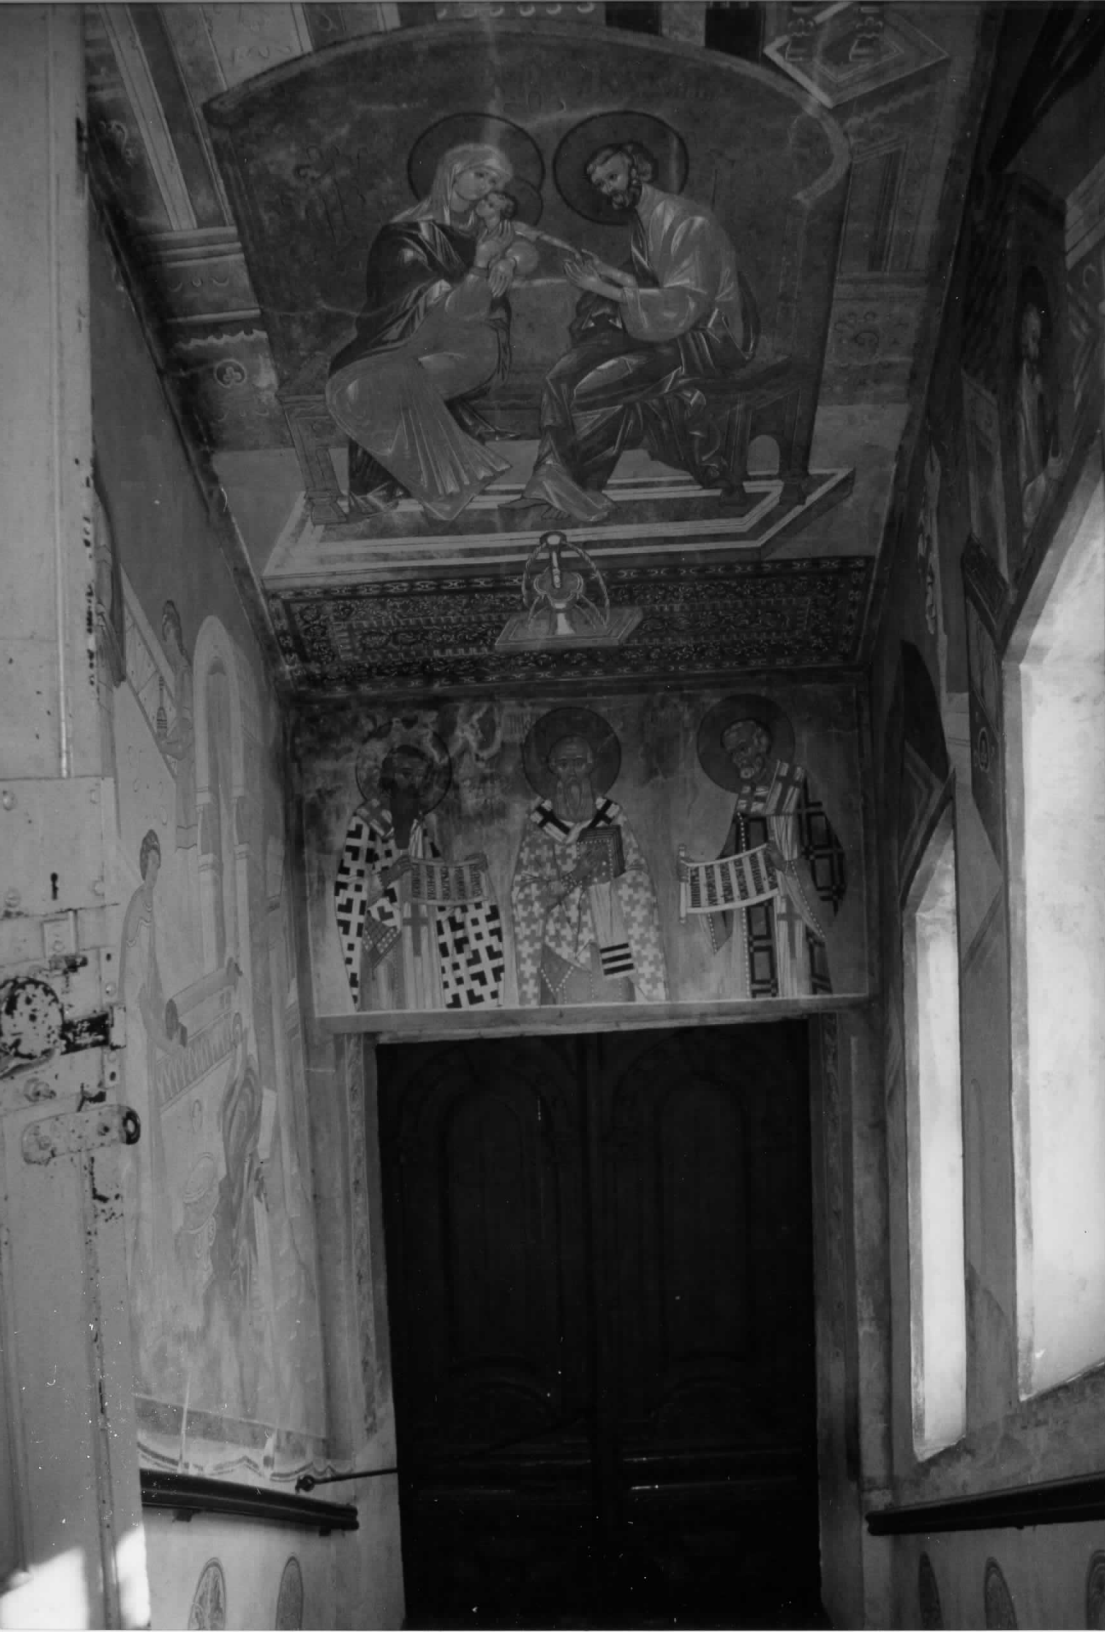
Фото 25. Вологодская область, г.Вологда, Говоровский пр., 2.  
Богородская кафедральная соборная церковь, 1837 г.  
Фрагмент интерьера 2 этажа. Росписи на стенах и потолке крытого  
крыльца (южный рундук).  
Фото Гельфера С.В., 2006 г.

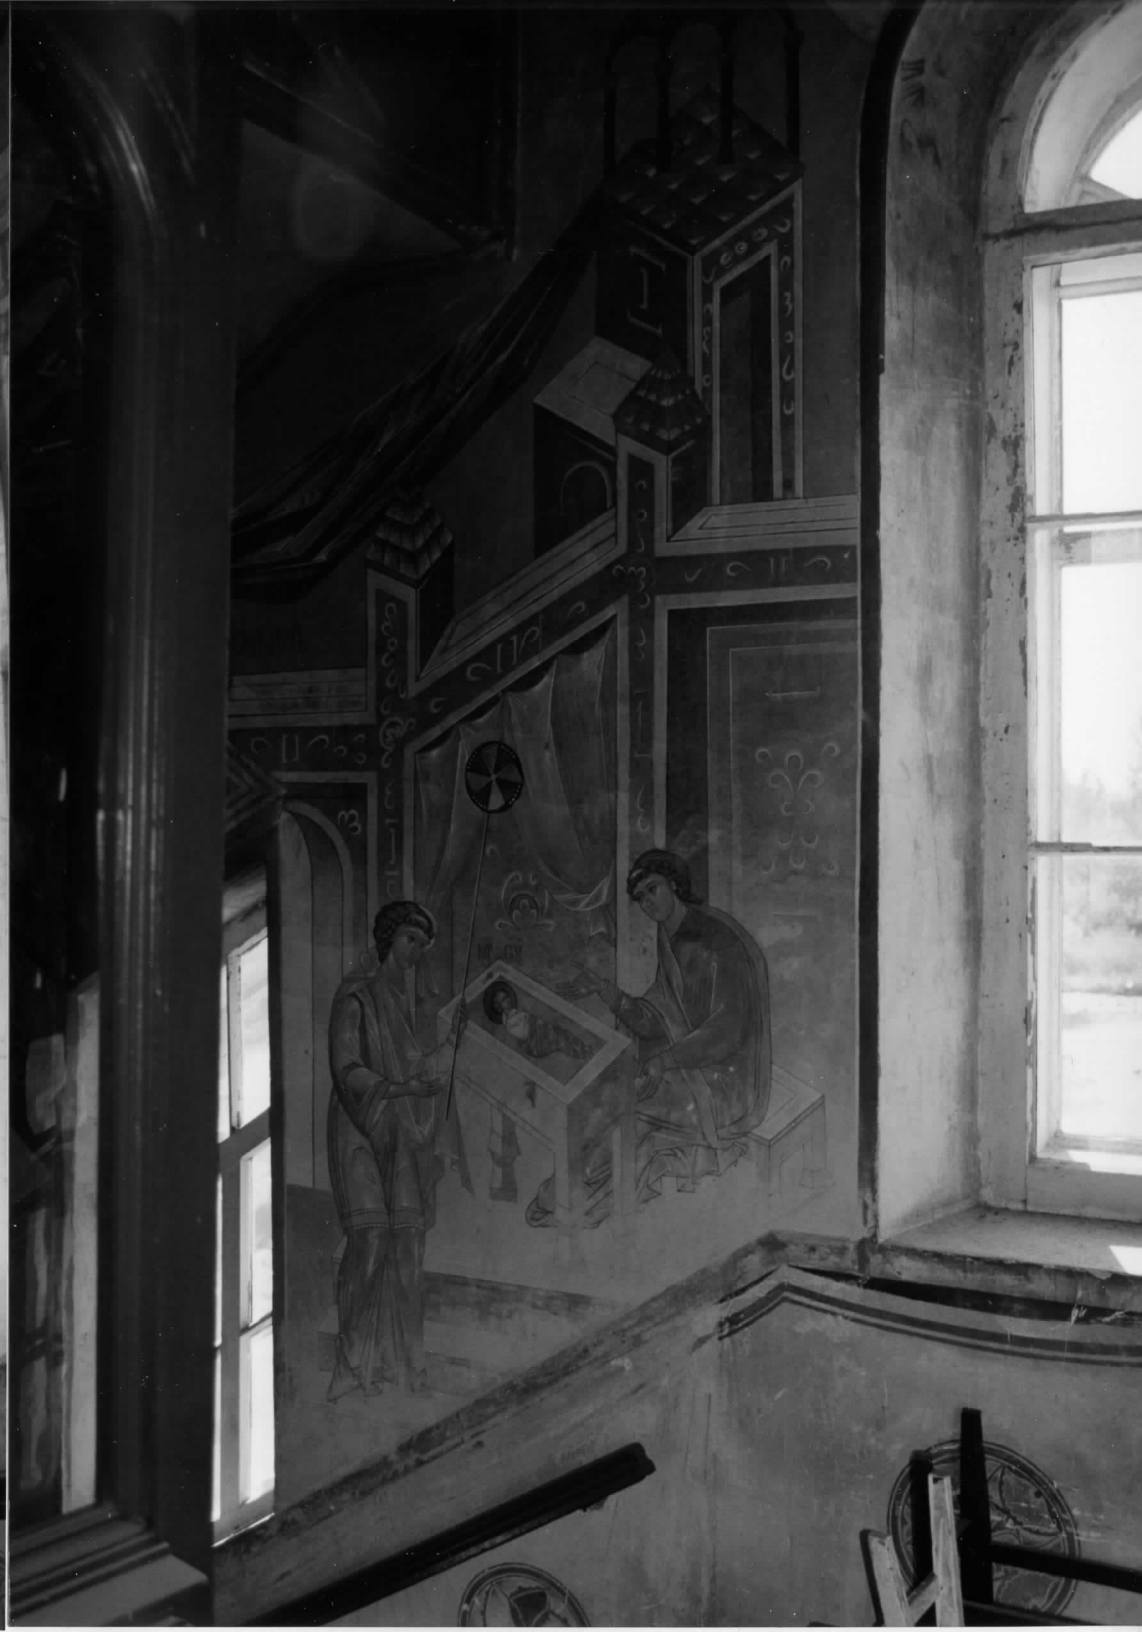
Фото 24. Вологодская область, г.Вологда, Говоровский пр., 2.  
Богородская кафедральная соборная церковь, 1837 г.  
Фрагмент интерьера 2 этажа. Росписи на стенах крытого крыльца.  
Фото Гельфера С.В., 2006 г.

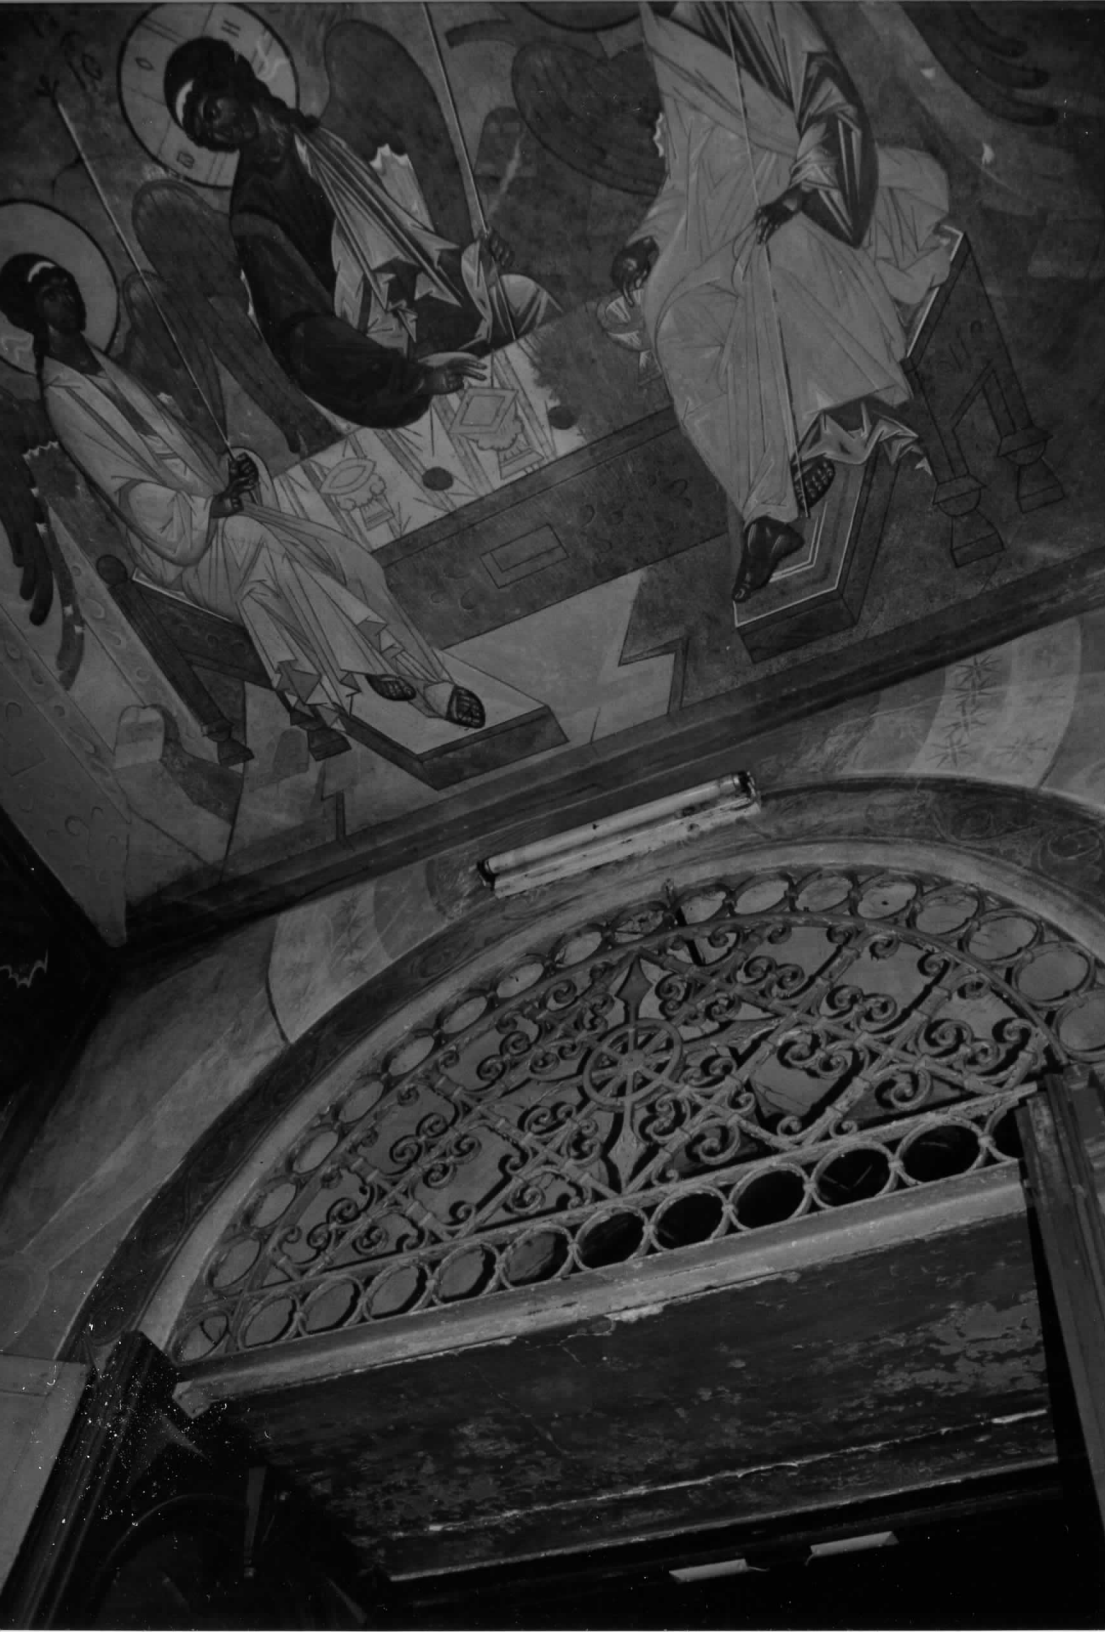
Фото 27. Вологодская область, г.Вологда, Говоровский пр., 2.  
Богородская кафедральная соборная церковь, 1837 г.  
Фрагмент интерьера 2 этажа. Кованая решетка над входом в  
трапезную со стороны крытого крыльца.
