# ПАМЯТНИКИ ИСТОРИИ И КУЛЬТУРЫ СССР (недвижимые)

## П А С П О Р Т

I. НАИМЕНОВАНИЕ ПАМЯТНИКА Торговые рядыII. ТИПОЛОГИЧЕСКАЯ  
ПРИНАДЛЕЖНОСТЬ

III. ДАТИРОВКА ПАМЯТНИКА (или дата исторического события, с которым связано возникнове-  
ние памятника — для памятников истории)Нач. XIX в.IV. АДРЕС (местонахождение) ПАМЯТНИКА г. Вологда, ул. мира, д. 3  
(АССР, край, область, район, автономная обл.,

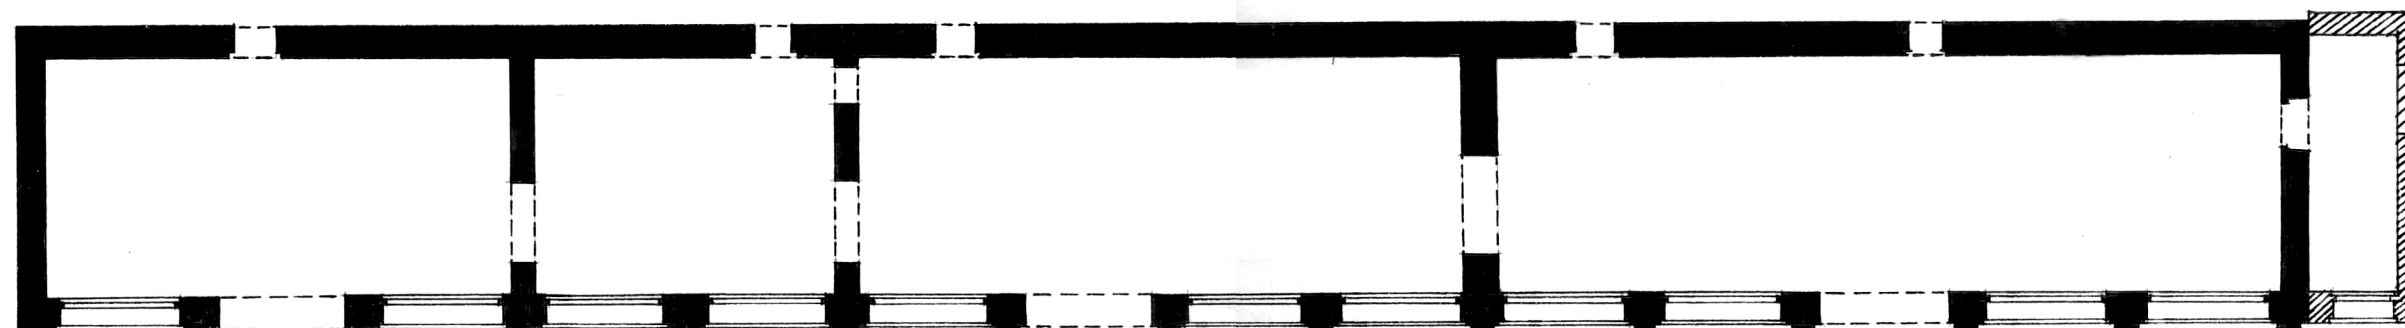
г. Вологда  
ул. Мира №3  
торговые ряды XIX в.

**В плане делится поперечными стенами на четыре торговых зала, сообщавшиеся между собой широкими проемами. Три основных зала имеют входы со стороны улицы.**

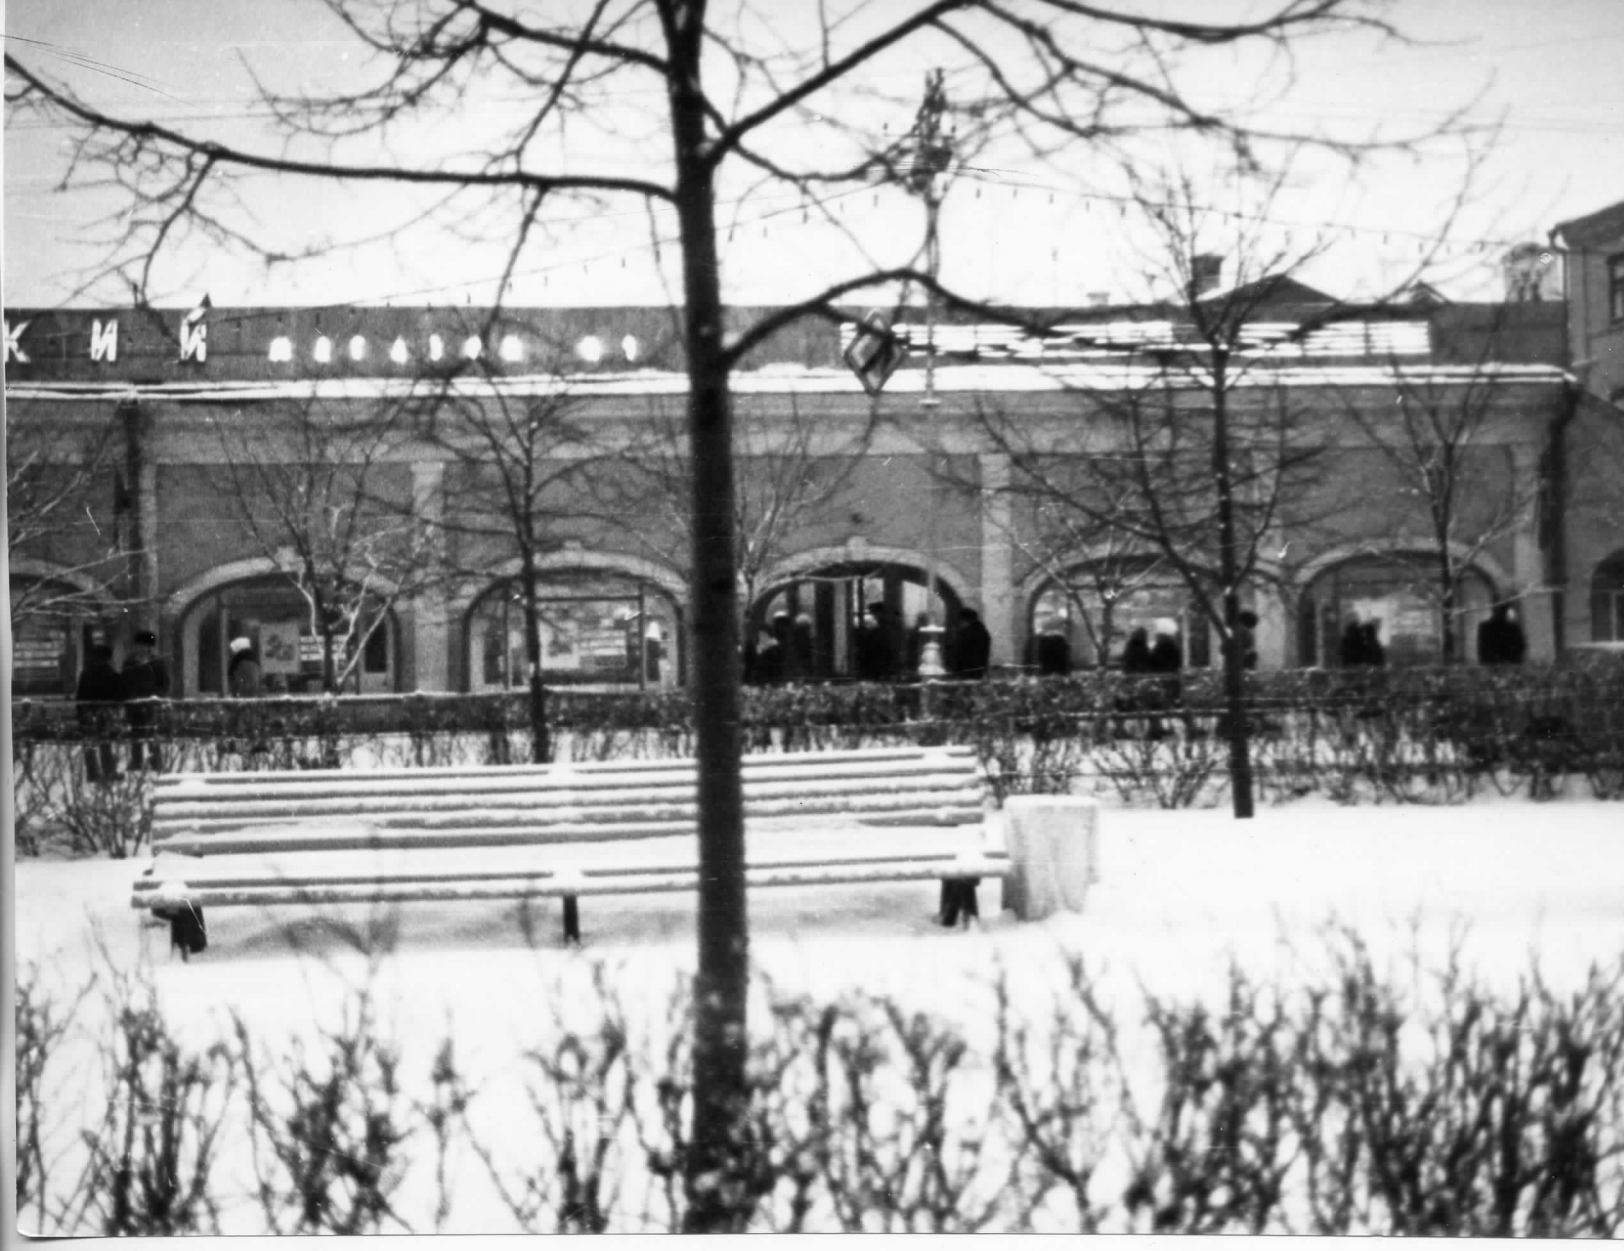
г. Вологда  
ул. Мира № 3  
Торговые ряды XIX в.  
Северо-западный фасад  
Фрагмент.

**Обработка главного фасада выдержана в стиле модерна по форме арок и характеру профилей. Большие арочные проемы разделены плоскими пиластрами с капителями и в верхних частях имеют профилированные обрамления с замковыми камнями. Венчающий карниз простой формы с сухариками.**
