## ПАСПОРТ

I. НАИМЕНОВАНИЕ ПАМЯТНИКА Ворота ограды Горбачевского кладбища,II. ТИПОЛОГИЧЕСКАЯ  
ПРИНАДЛЕЖНОСТЬ

1880 г.IV. АДРЕС (местонахождение) ПАМЯТНИКА Вологодская область, г. Вологда,  
ул. Бурмагиных, 50.

ВОЛОГОДСКАЯ ОБЛАСТЬ  
г. ВОЛОГДА  
ул. БУРМАГИНЫХ, 50  
ВОРОТА ОГРАДЫ  
ГОРБАЧЕВСКОГО КЛАДБИЩА,  
1880 г.

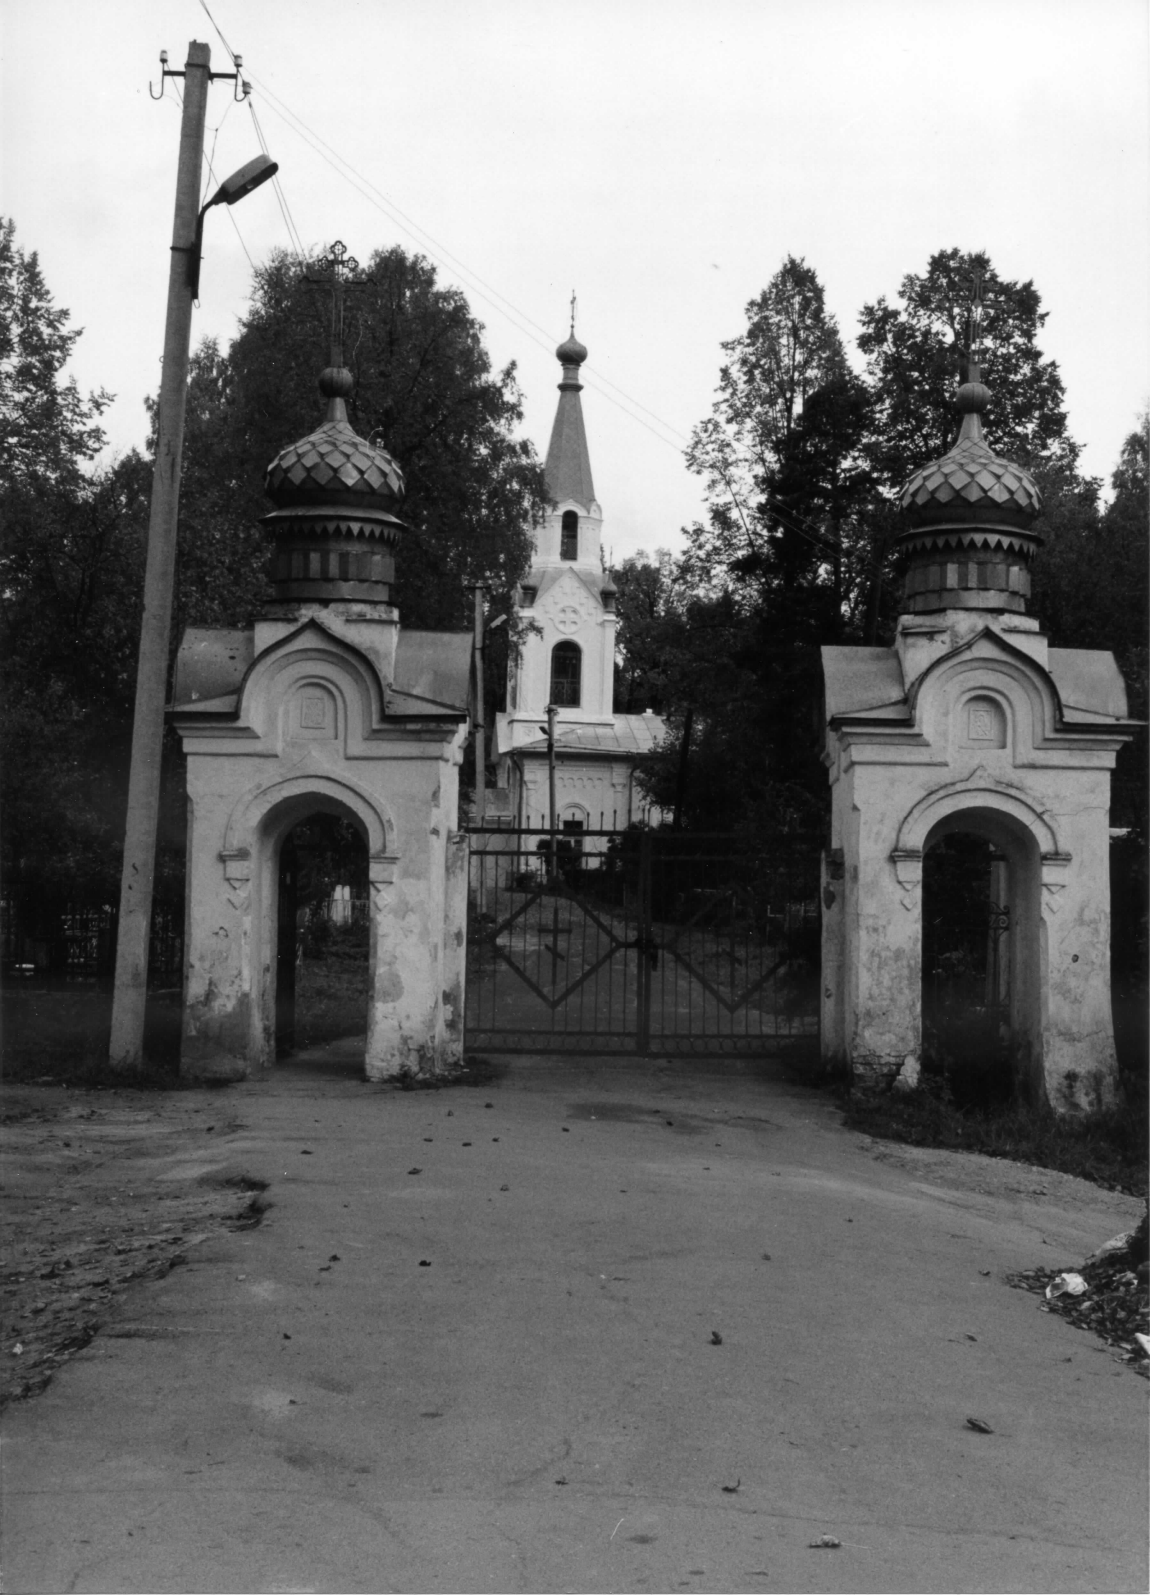
Фото 1. Вологодская область, г.Вологда, ул. Бурмагиных, 50.  
Ворота ограды Горбачевского кладбища, 1880 г.  
Общий вид ворот со стороны главного фасада с юга, с улицы.  
Фото Гельфера С.В., 2006 г.

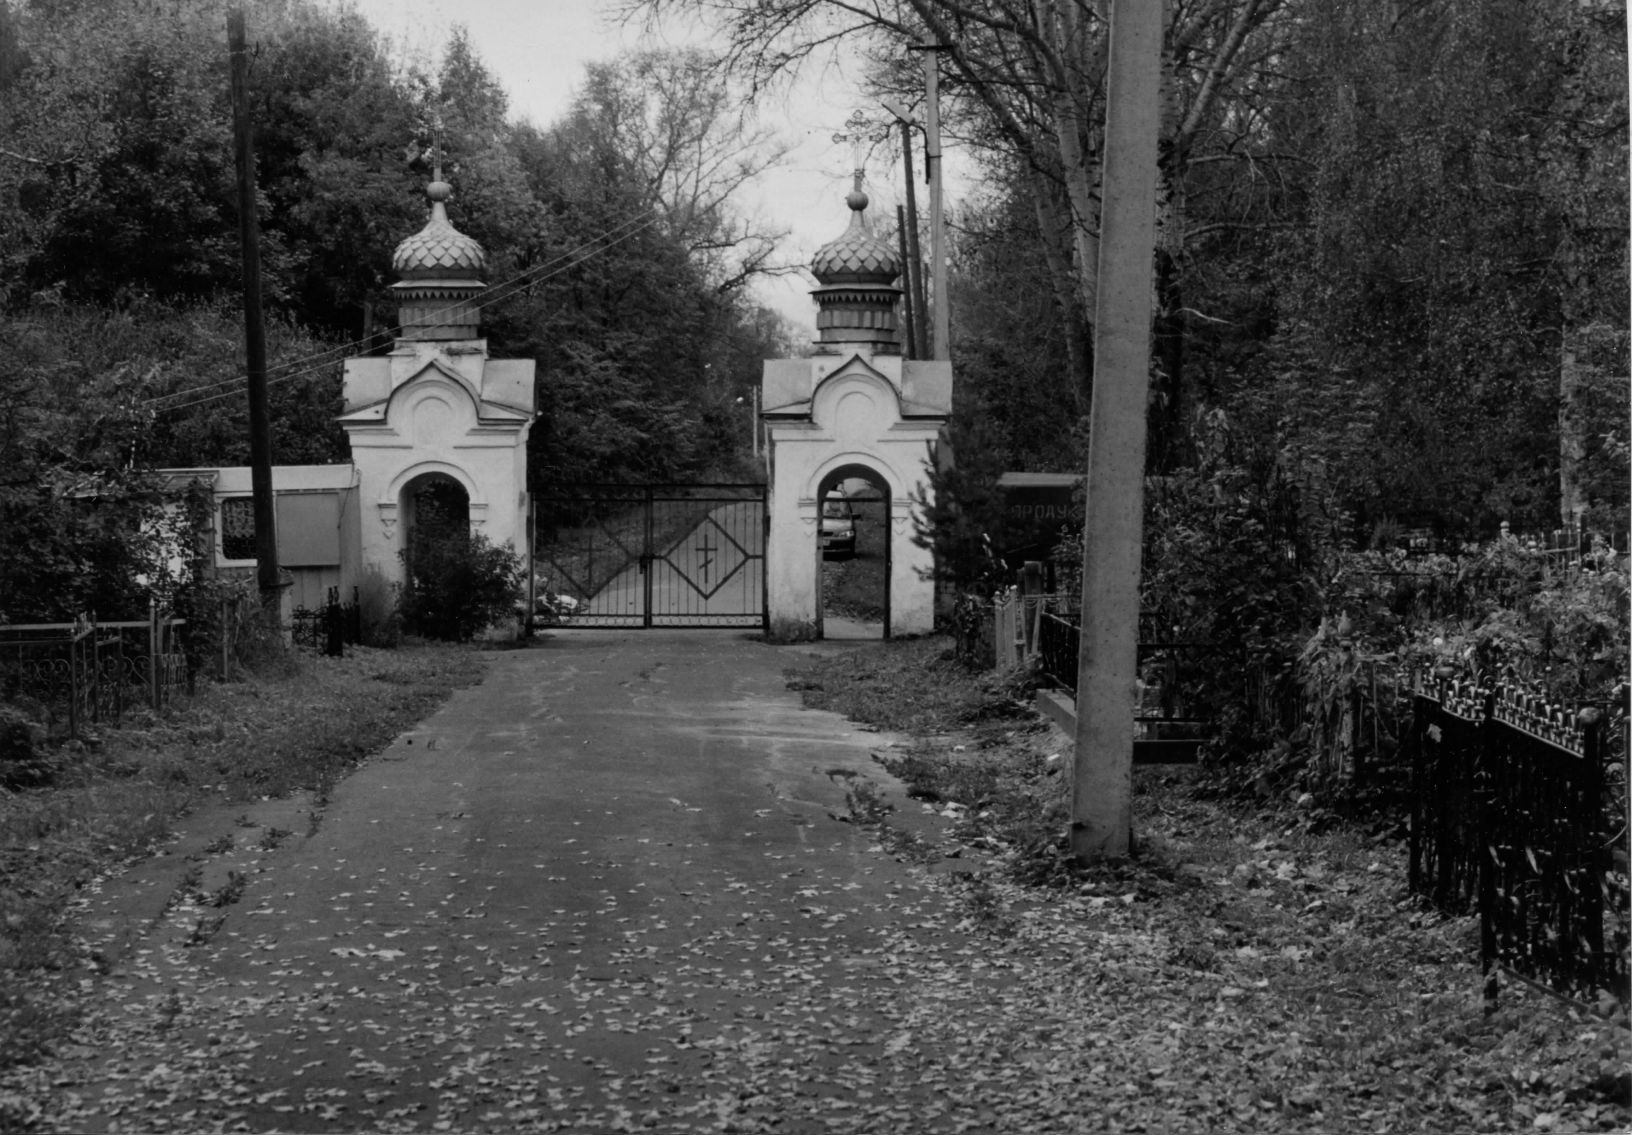
Фото 2. Вологодская область, г.Вологда, ул. Бурмагиных, 50.  
Ворота ограды Горбачевского кладбища, 1880 г.  
Общий вид ворот со стороны кладбища, с севера.  
Фото Гельфера С.В., 2006 г.

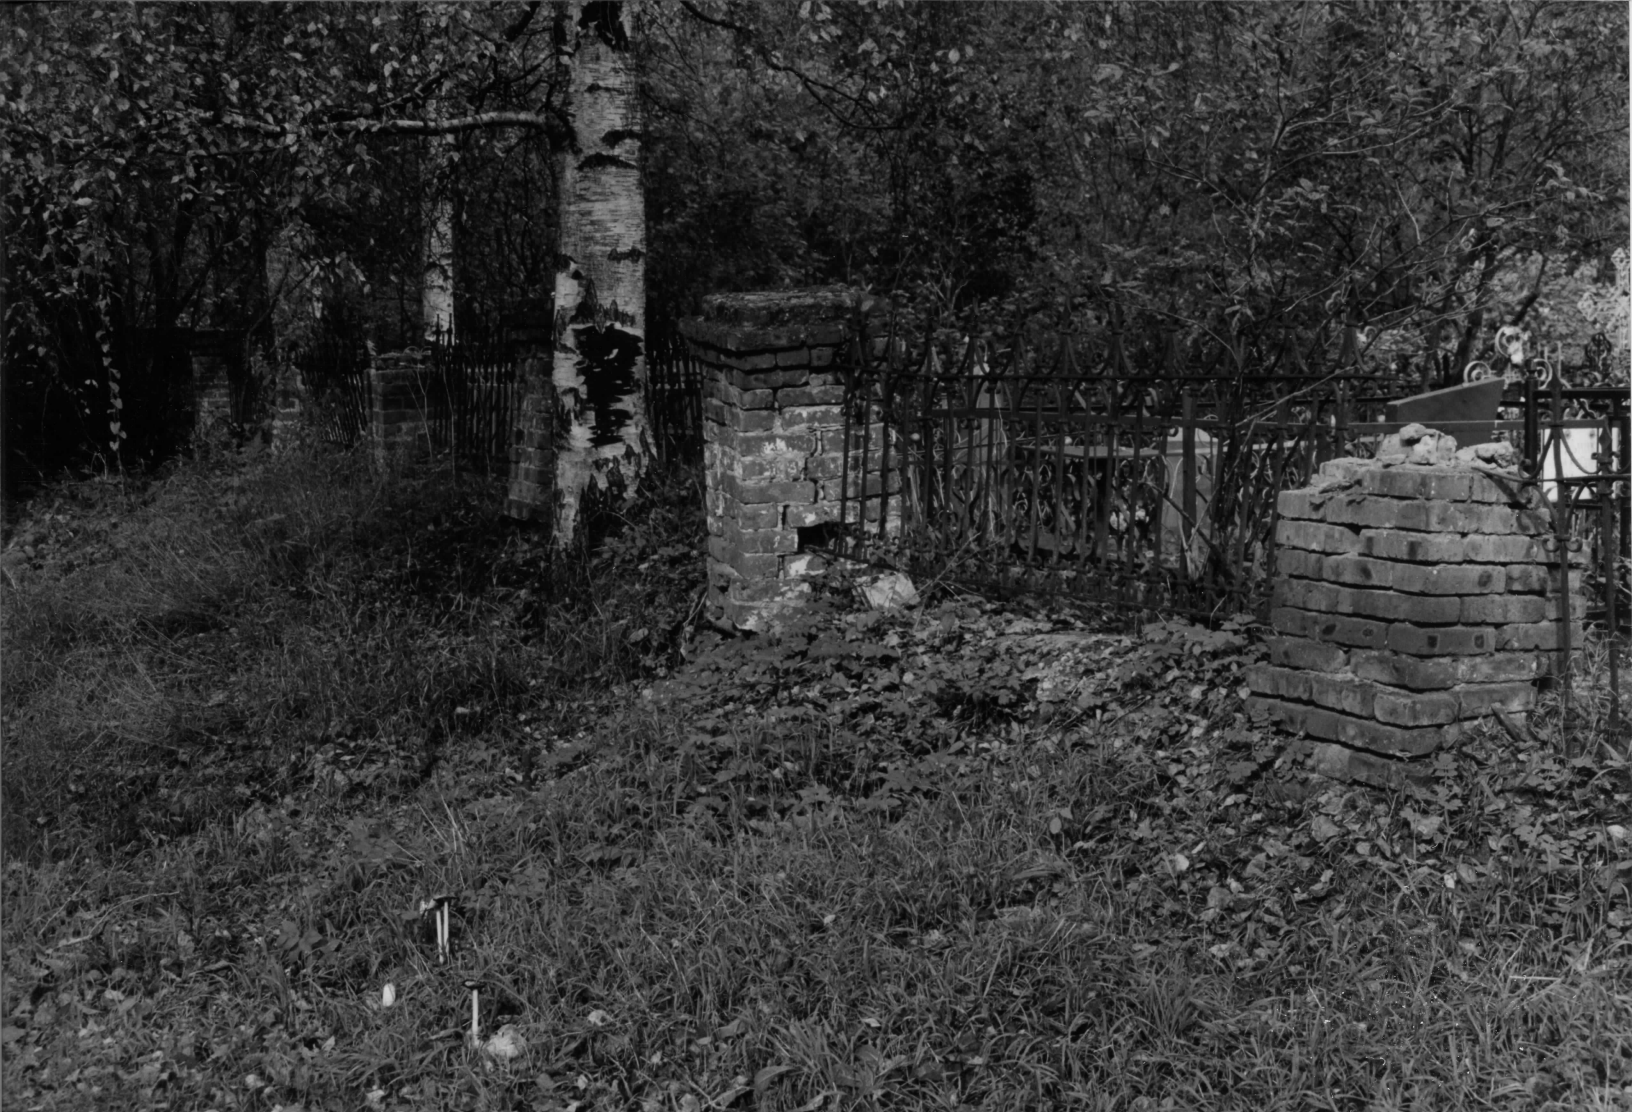
Фото 3. Вологодская область, г.Вологда, ул. Бурмагиных, 50.  
Ворота ограды Горбачевского кладбища, 1880 г.  
Общий вид ограды кладбища с улицы, с юго-востока.  
Фото Гельфера С.В., 2006 г.

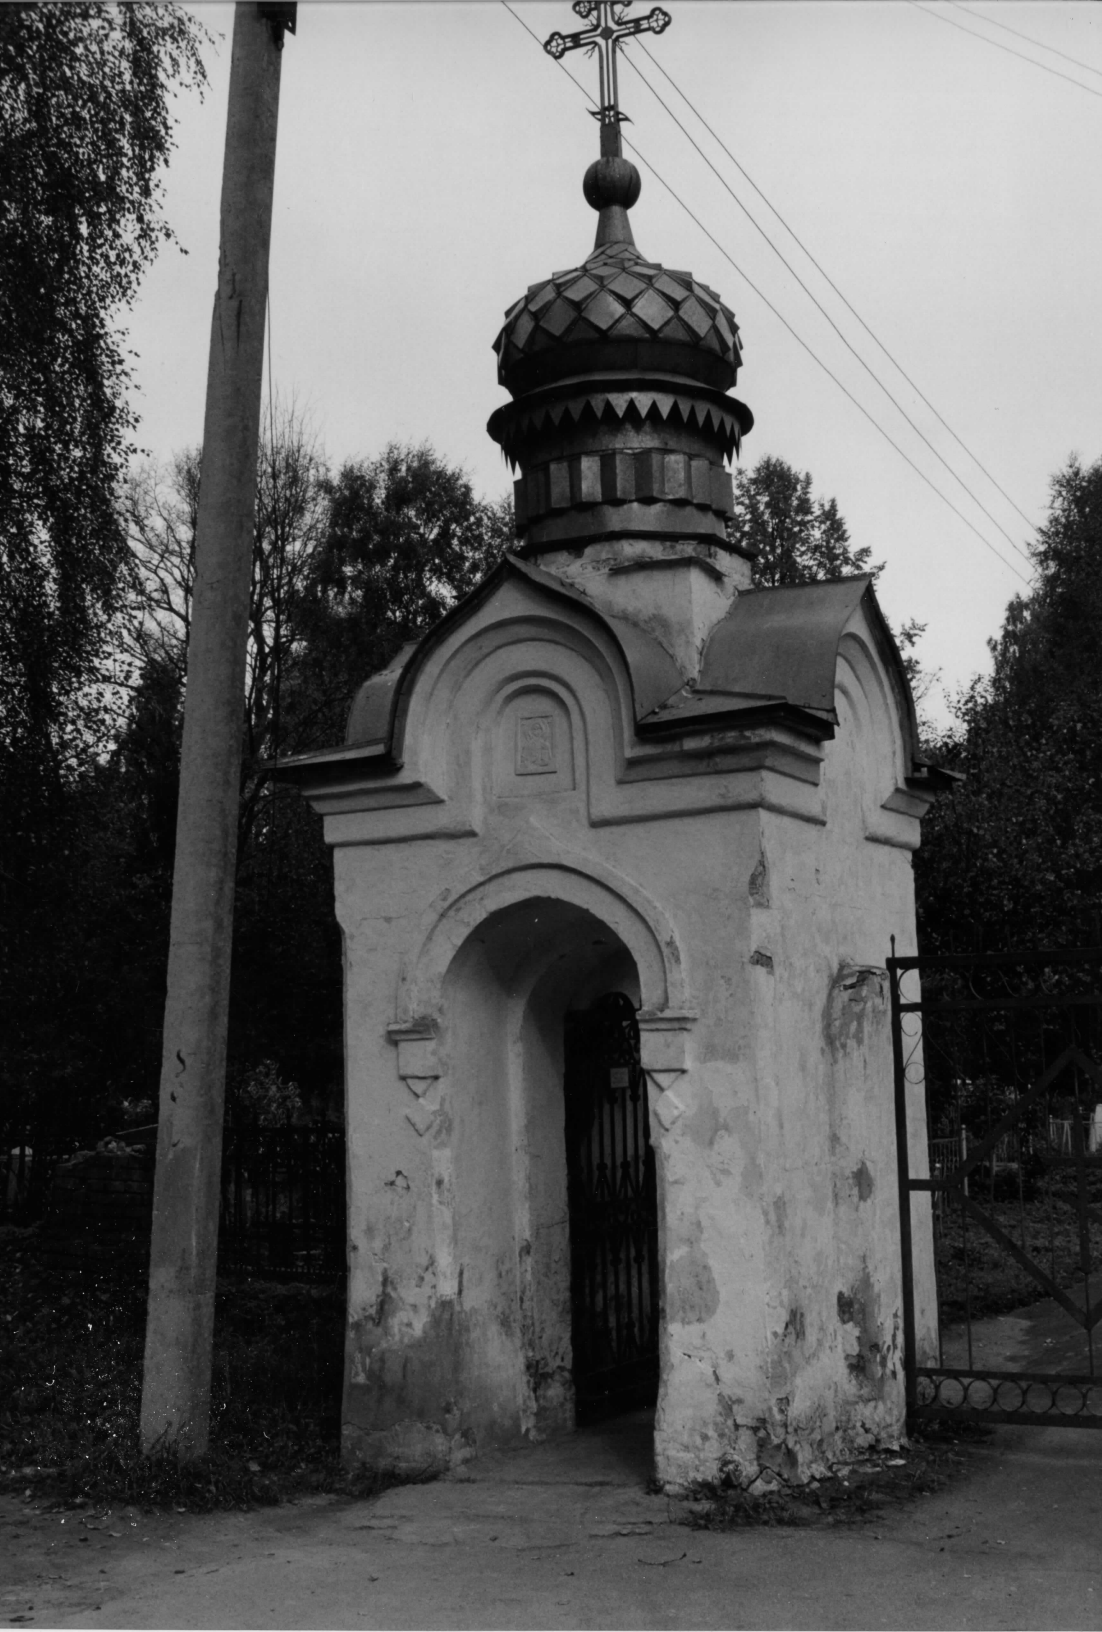
Фото 5. Вологодская область, г.Вологда, ул. Бурмагиных, 50.  
Ворота ограды Горбачевского кладбища, 1880 г.  
Западный пилон ворот, вид с улицы.  
Фото Гельфера С.В., 2006 г.

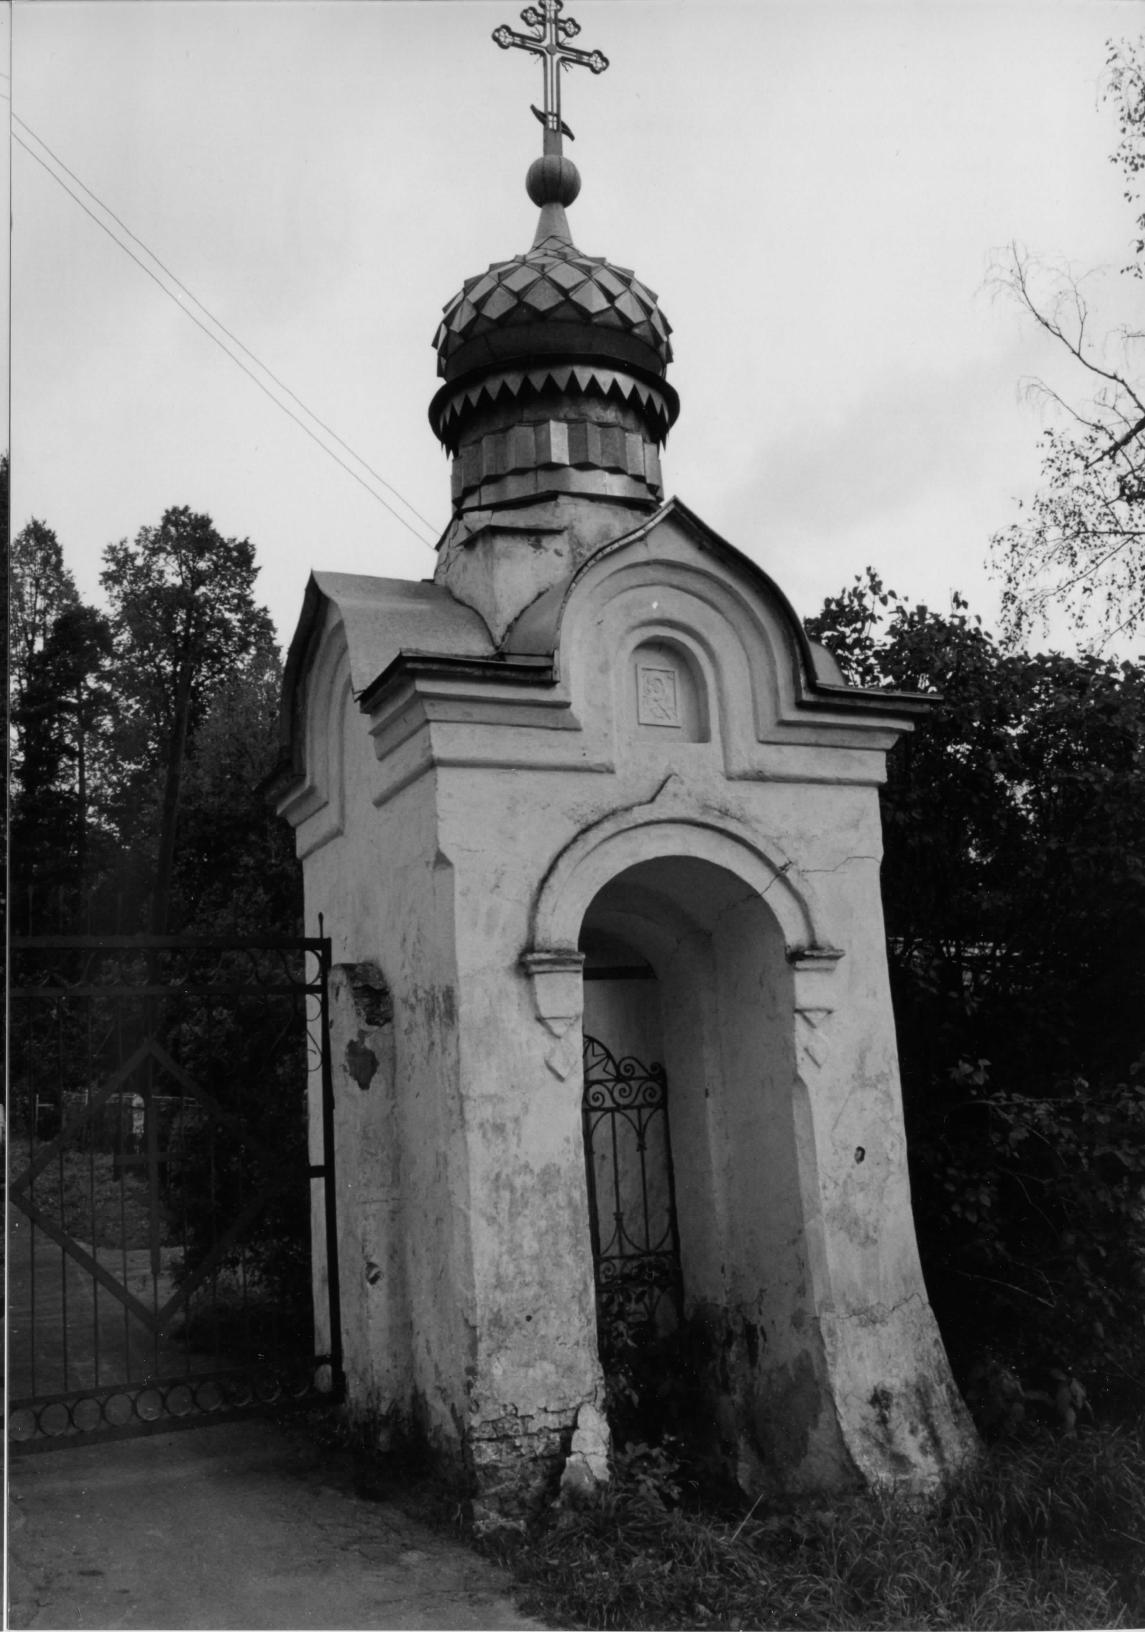
Фото 4. Вологодская область, г.Вологда, ул. Бурмагиных, 50.  
Ворота ограды Горбачевского кладбища, 1880 г.  
Восточный пилон ворот, вид с улицы.  
Фото Гельфера С.В., 2006 г.

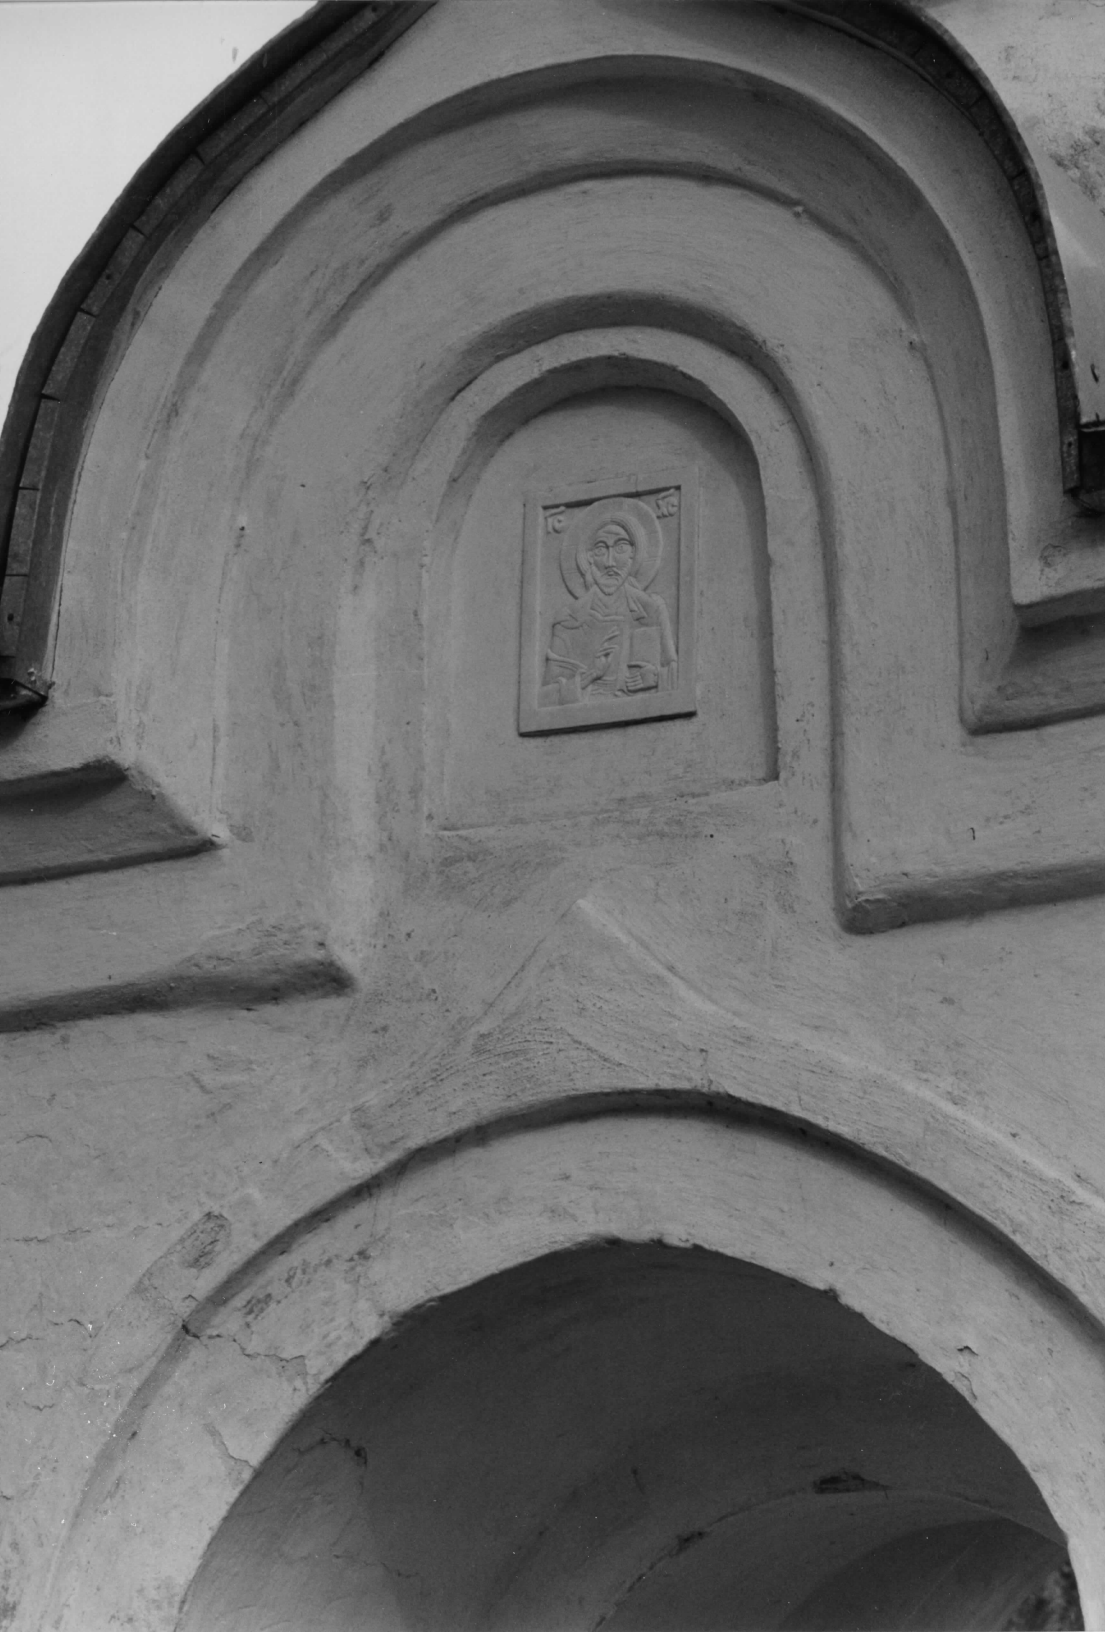
В 1990-х гг. в центральном проезде между пилонами ворот сделаны новые металлические полотнища; в киоты на восточных фасадах пилонов вставлены керамические иконы.

Фото 9. Вологодская область, г.Вологда, ул. Бурмагиных, 50.  
Ворота ограды Горбачевского кладбища, 1880 г.  
Керамический образ в киоте западного пилон ворот.  
Фото Гельфера С.В., 2006 г.

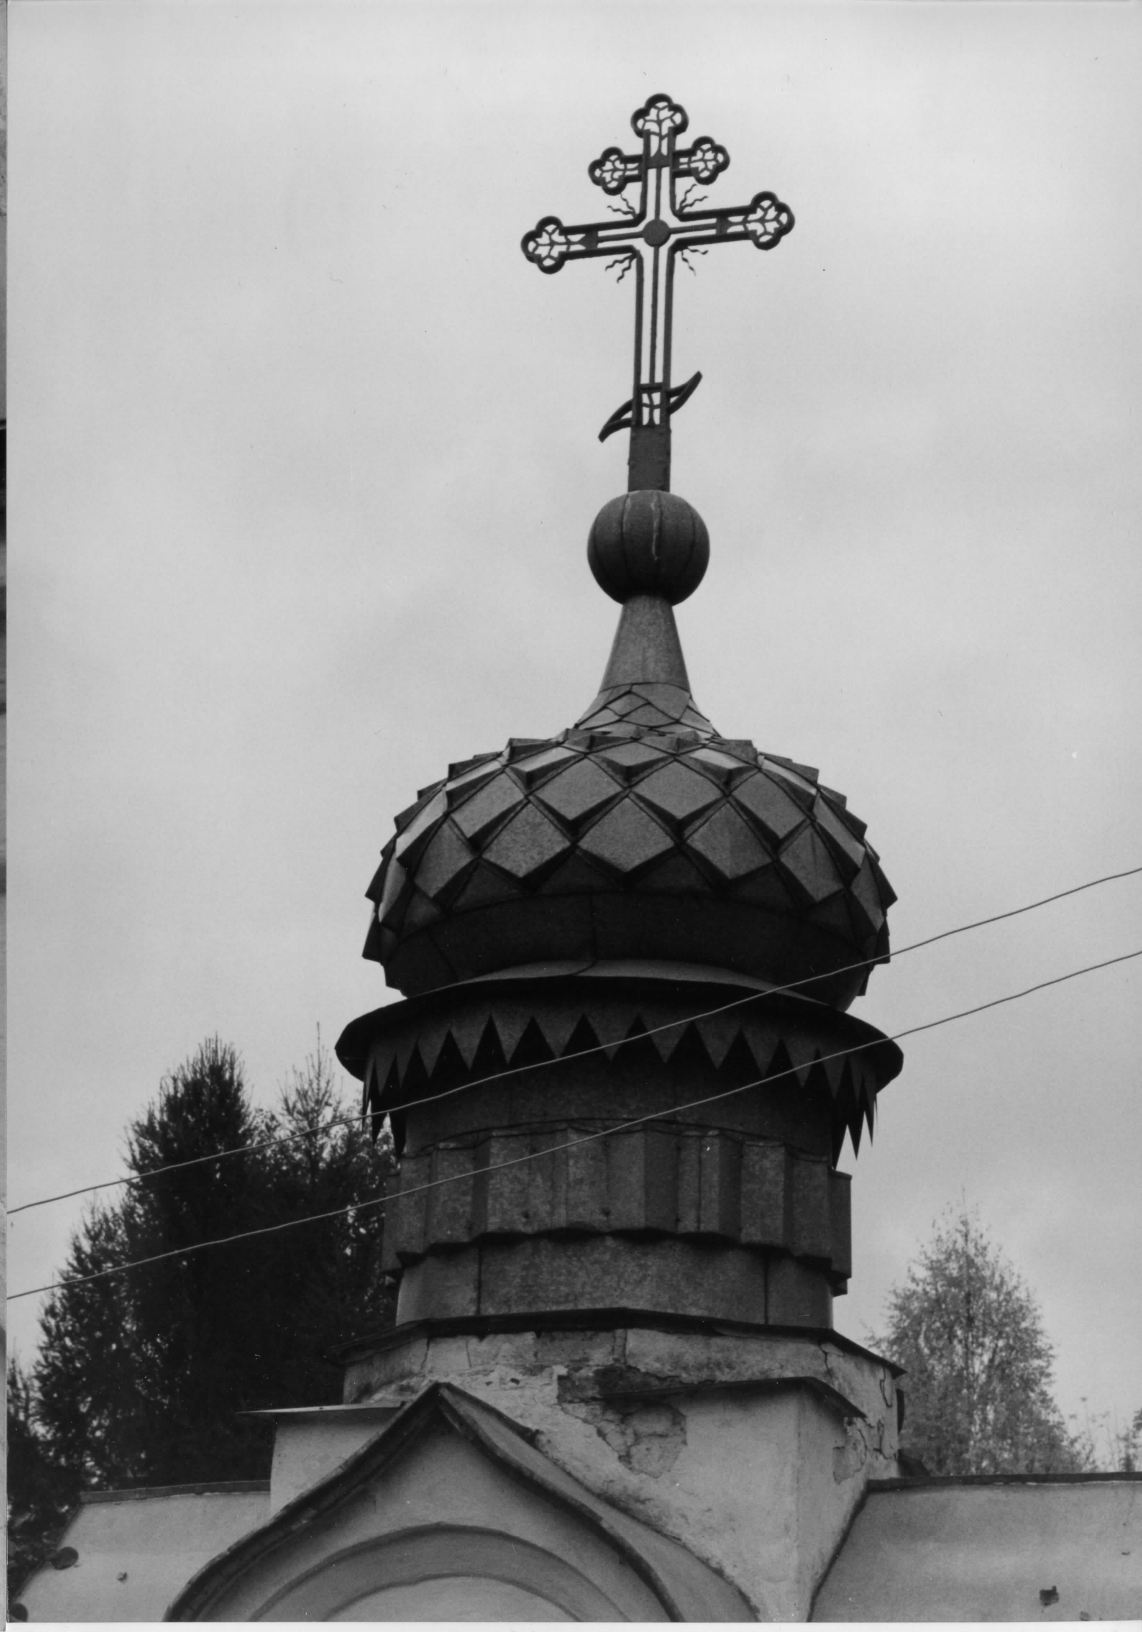
Фото 8. Вологодская область, г.Вологда, ул. Бурмагиных, 50.  
Ворота ограды Горбачевского кладбища, 1880 г.  
Главка завершения восточного пилон ворот, вид с улицы.  
Фото Гельфера С.В., 2006 г.

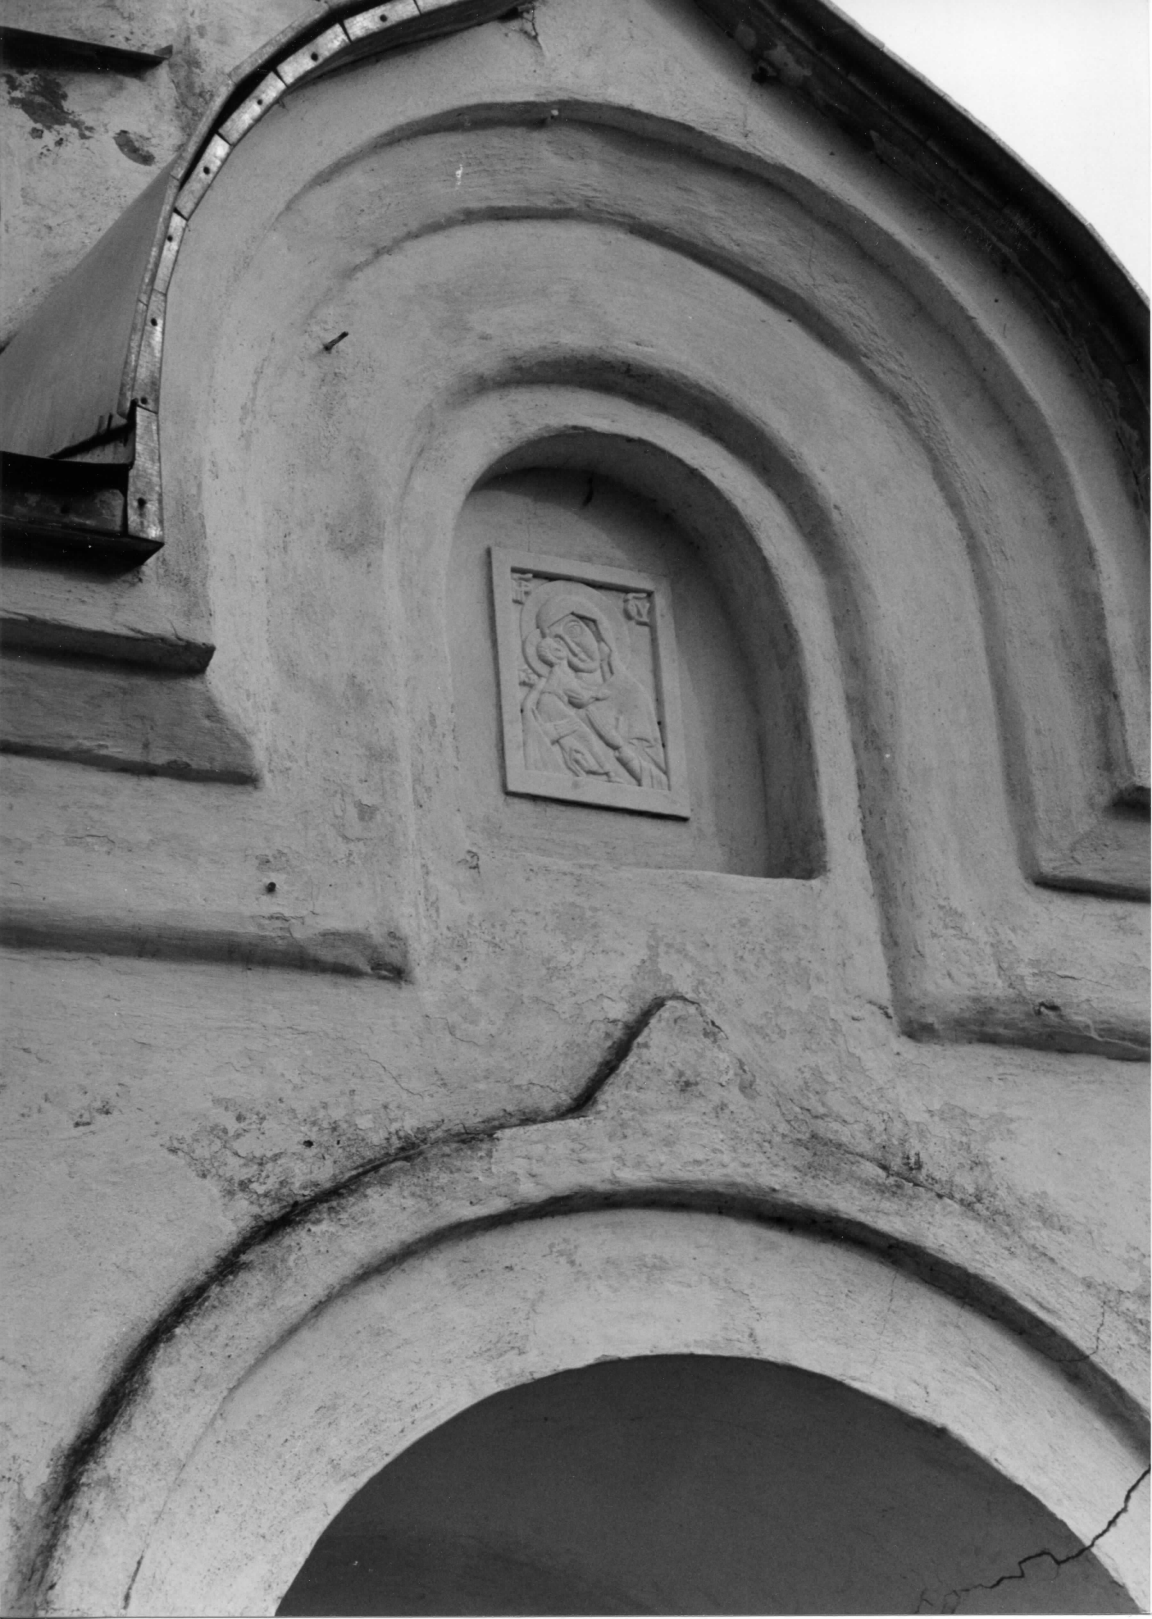
Фото 10. Вологодская область, г.Вологда, ул. Бурмагиных, 50.  
Ворота ограды Горбачевского кладбища, 1880 г.  
Керамический образ в киоте восточного пилона ворот.  
Фото Гельфера С.В., 2006 г.
