## П А С П О Р Т

I. НАИМЕНОВАНИЕ ПАМЯТНИКА \_\_\_\_\_ ЖИЛОЙ ДОМ.

г. Вологда, ул. Мира, д. 17

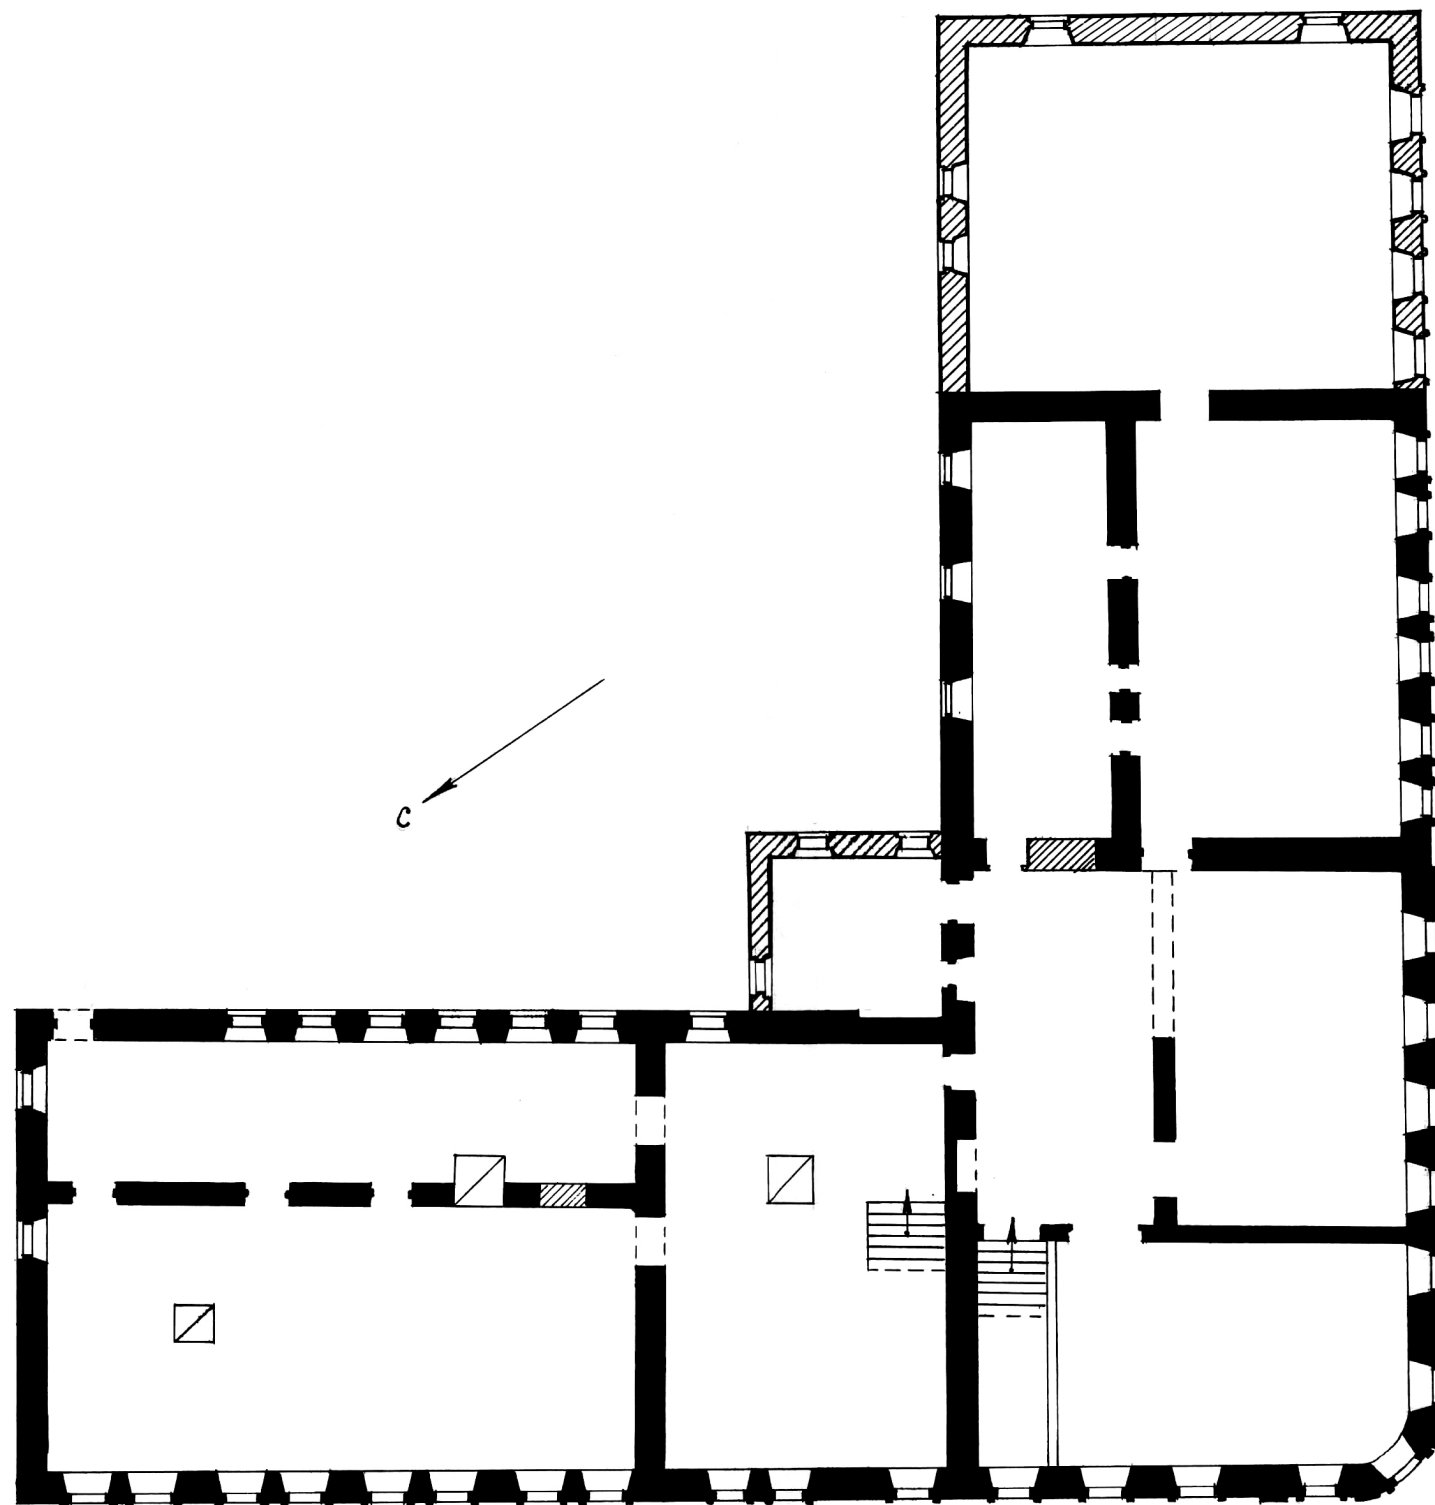
г. Вологда  
ул. Мира №17  
Жилой дом XIX в.  
II этаж

Планировка носит случайный характер. Со стороны ул.мира в здание ведут два входа. Дополнительный вход в помещения первого этажа расположен с юго-западного торцевого фасада.

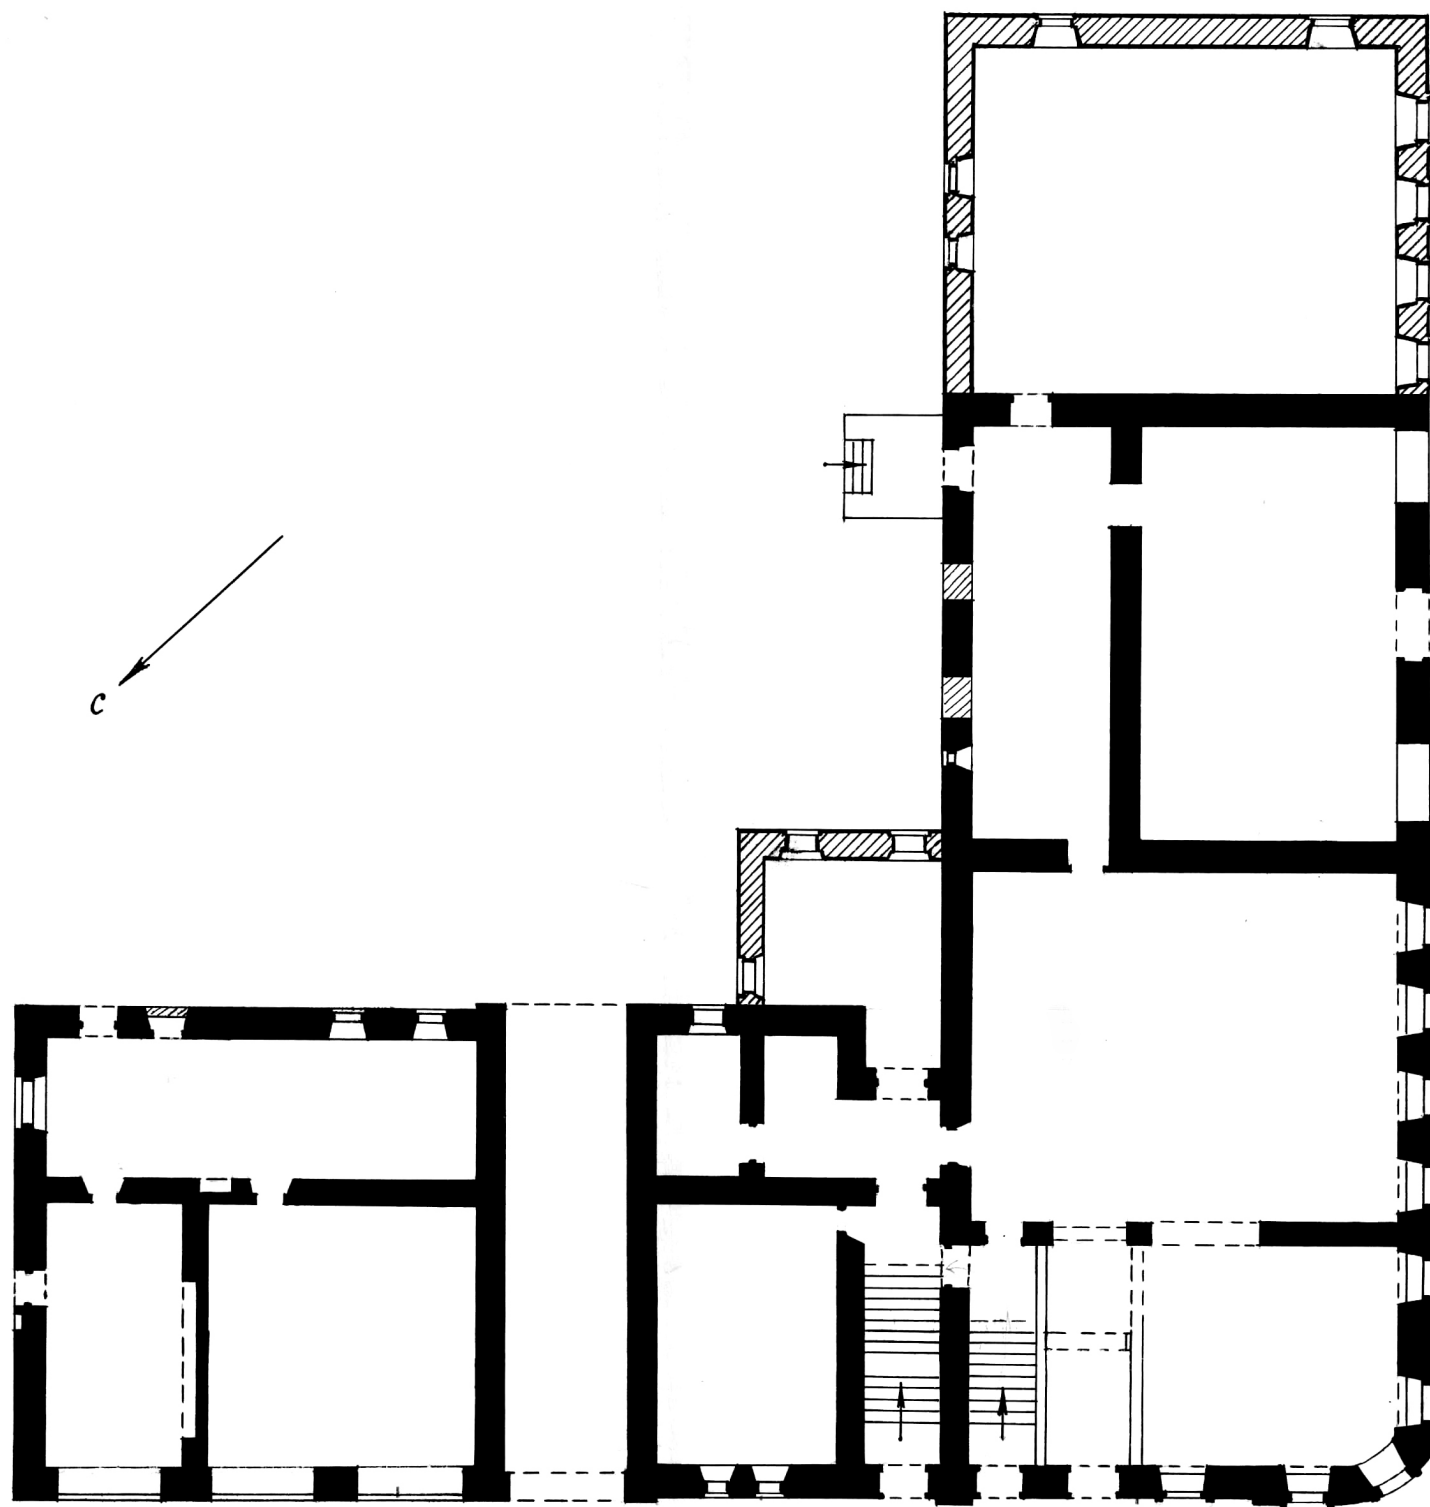
г. ВОЛОГДА  
ул. МИРА №17  
ЖИЛОЙ ДОМ XIX в  
I ЭТАЖ

В нижнем этаже по ул.мира сохранились подставы заложённых больших проёмов, что позволяет думать, что первоначально он имел хозяйственное значение.

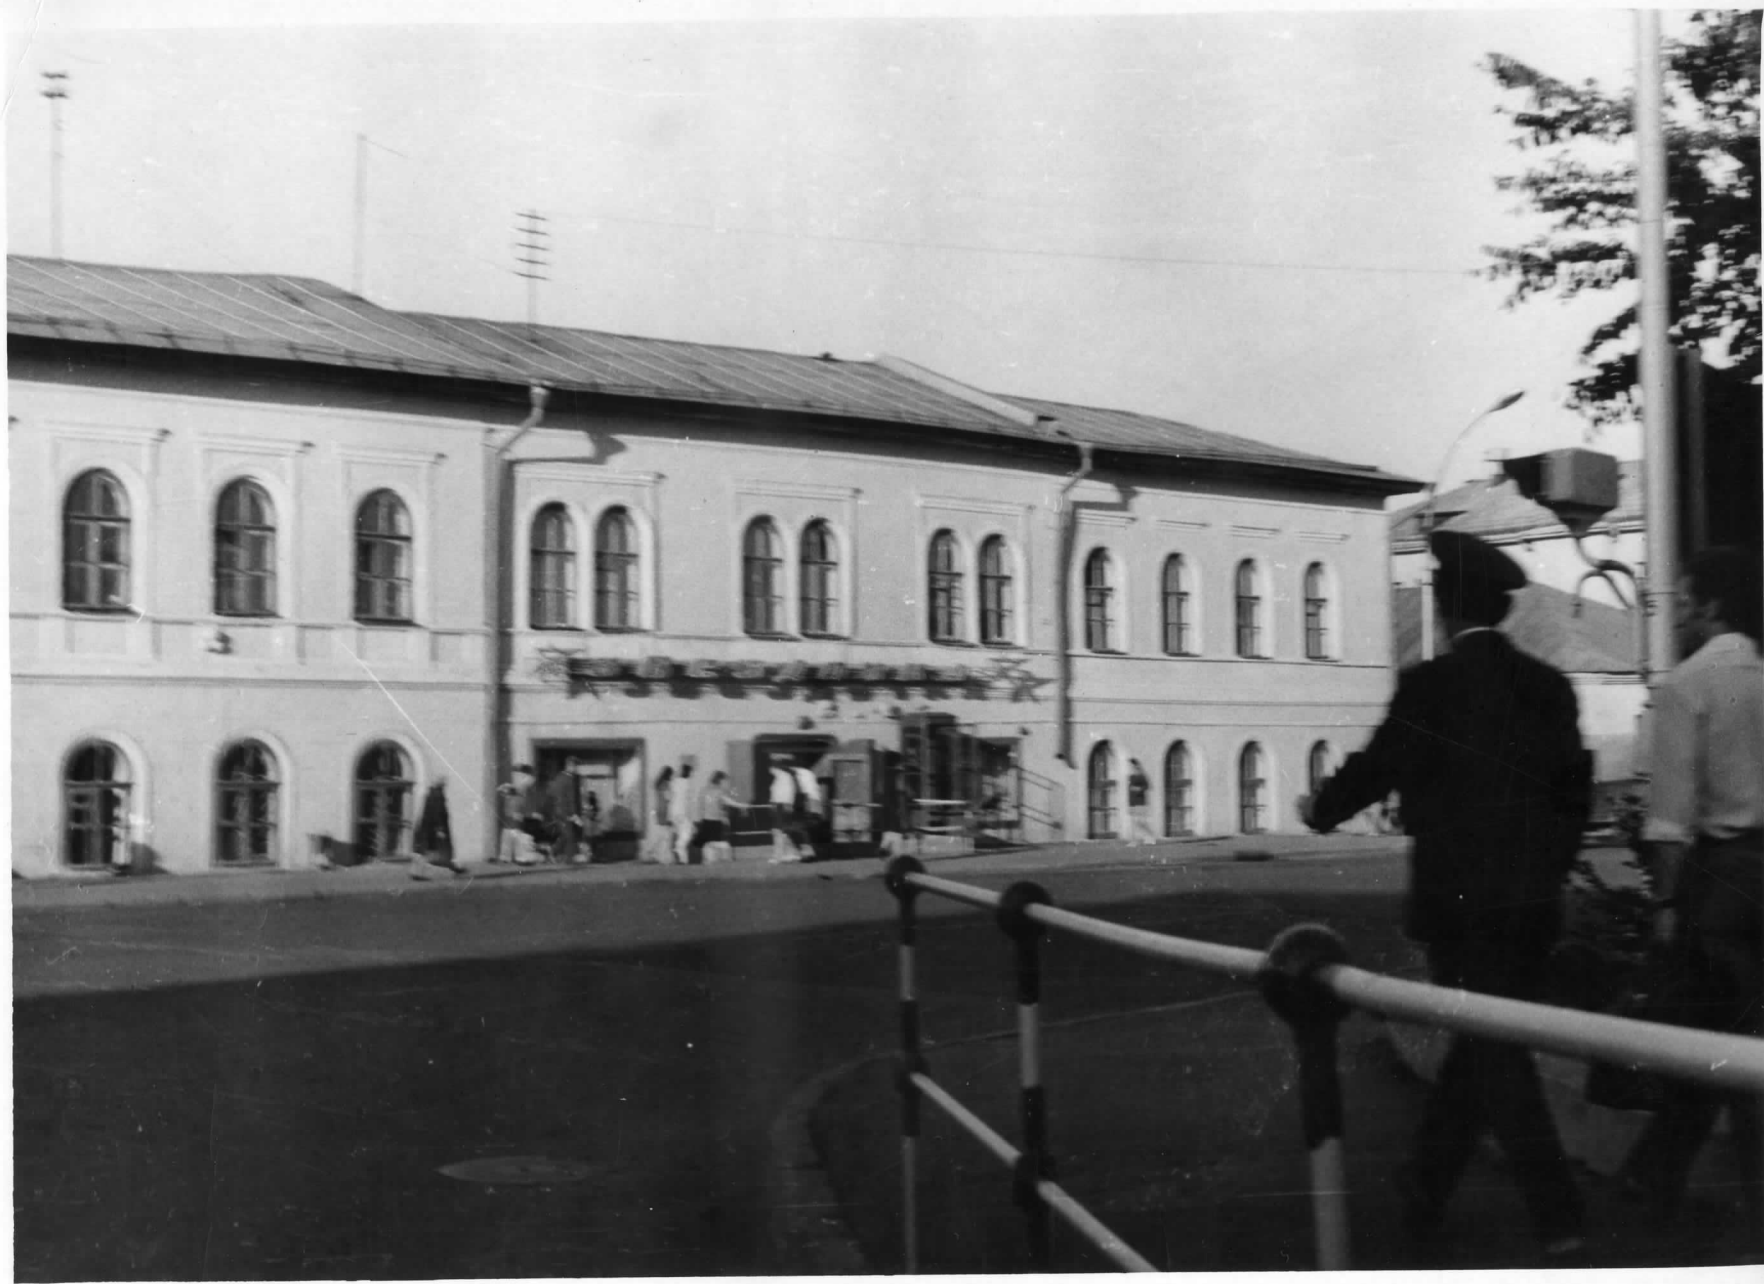
Вид с юго-запада

**В первом этаже по ул.мира все проемы переделаны.  
К юго-западной части дворового фасада примыкает двухэтажная  
кирпичная пристройка.**

В центре здания по ул.мира располагается проезжая арка. Уличные фасады членятся по горизонтали широким междуэтажным поясом с филёнками под окнами второго этажа. Нижний этаж обработан тонким рустом. Все окна, за исключением первого этажа по ул.мира, полуциркульные, обрамлены тонко профилированными наличниками. Закругленная часть членится пилястрами и завершена невысоким аттиком.

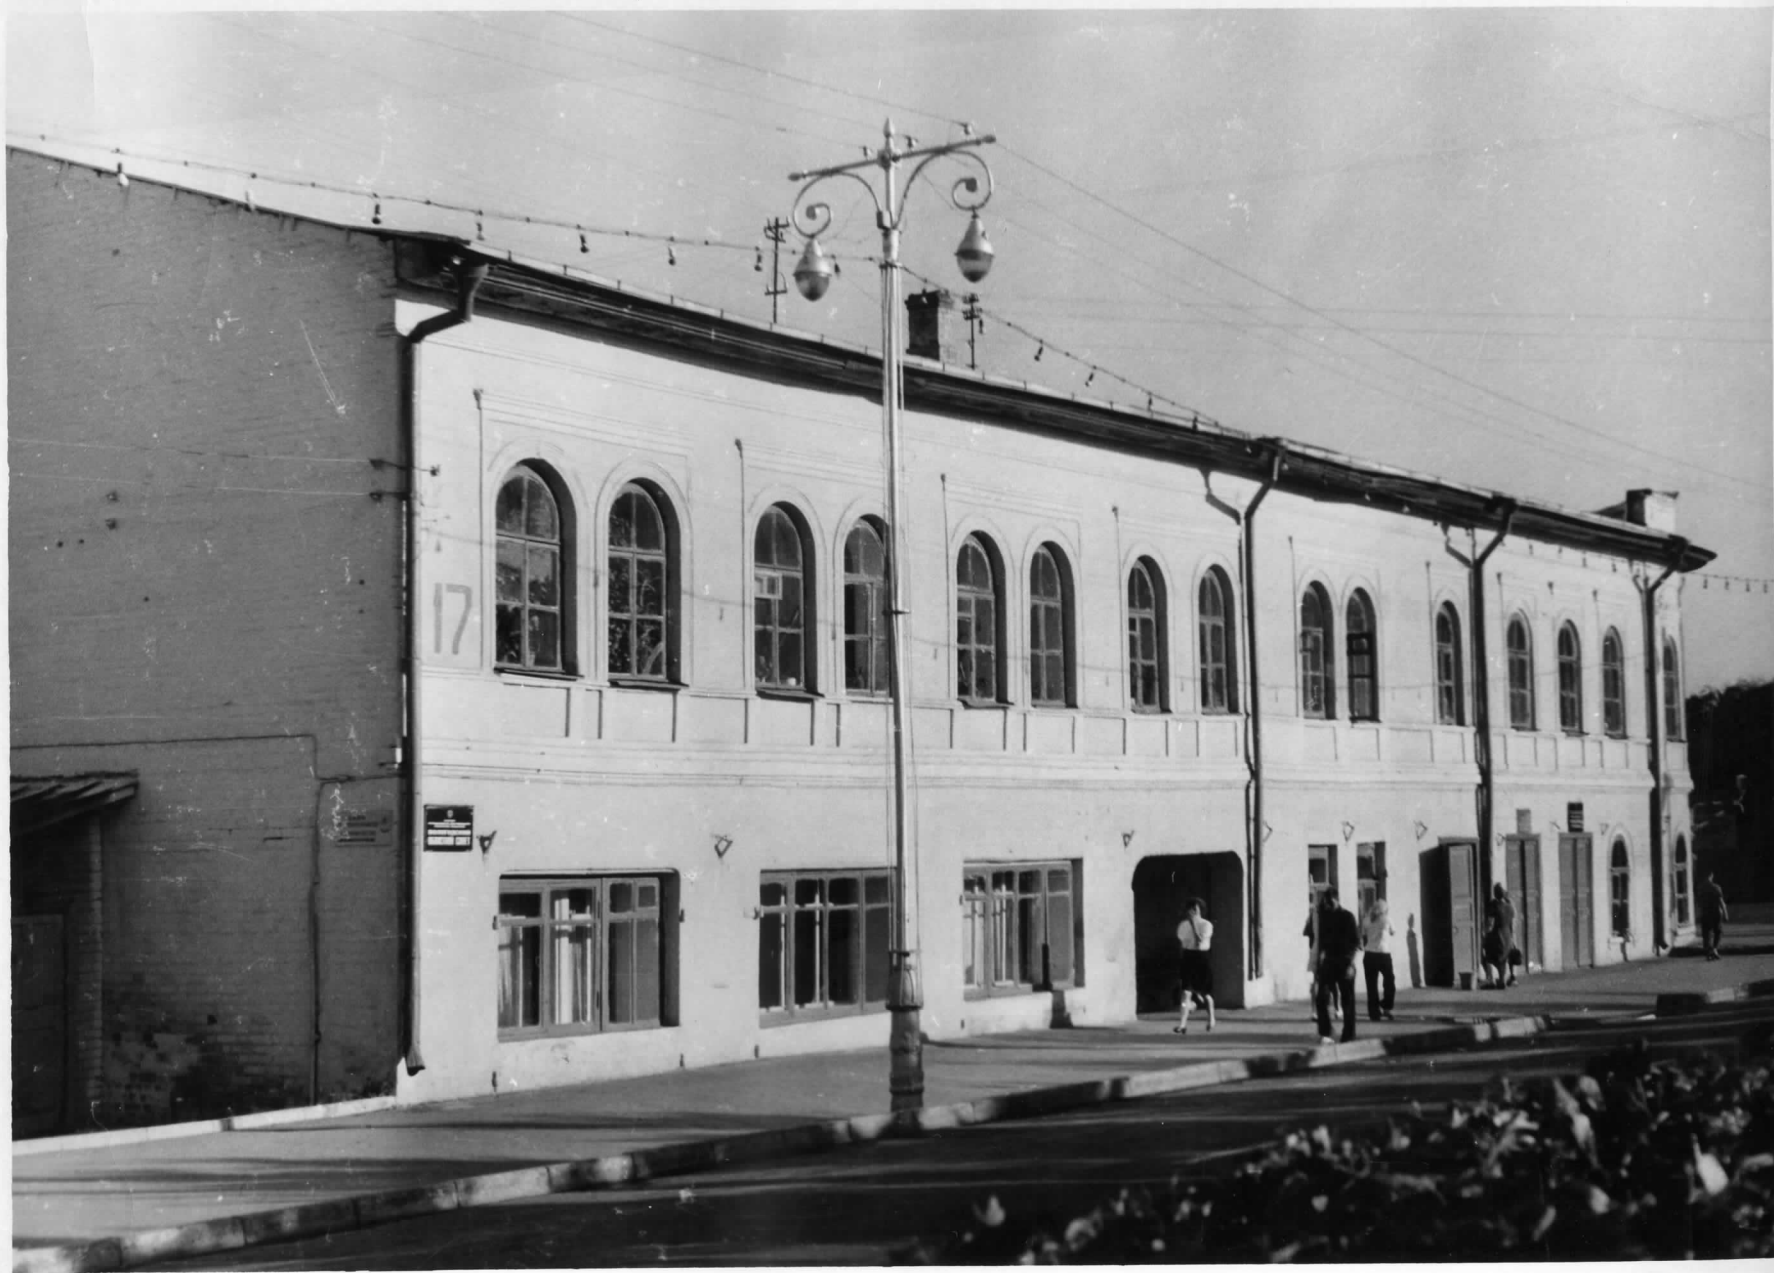
Вид с севера

**Двухэтажный кирпичный дом со скругленным углом. Кирпич 6х12х25. Кровля железная двускатная. Главный фасад оштукатурен. Окраска желтая с белыми деталями. Основные габариты 38 х 18.**
