## П А С П О Р Т

I. НАИМЕНОВАНИЕ ПАМЯТНИКА ЖИЛОЙ ДОМ

IV. АДРЕС (местонахождение) ПАМЯТНИКА г. Вологда, ул. Мира, д. 20  
(АССР, край, область, район, автономная обл.,

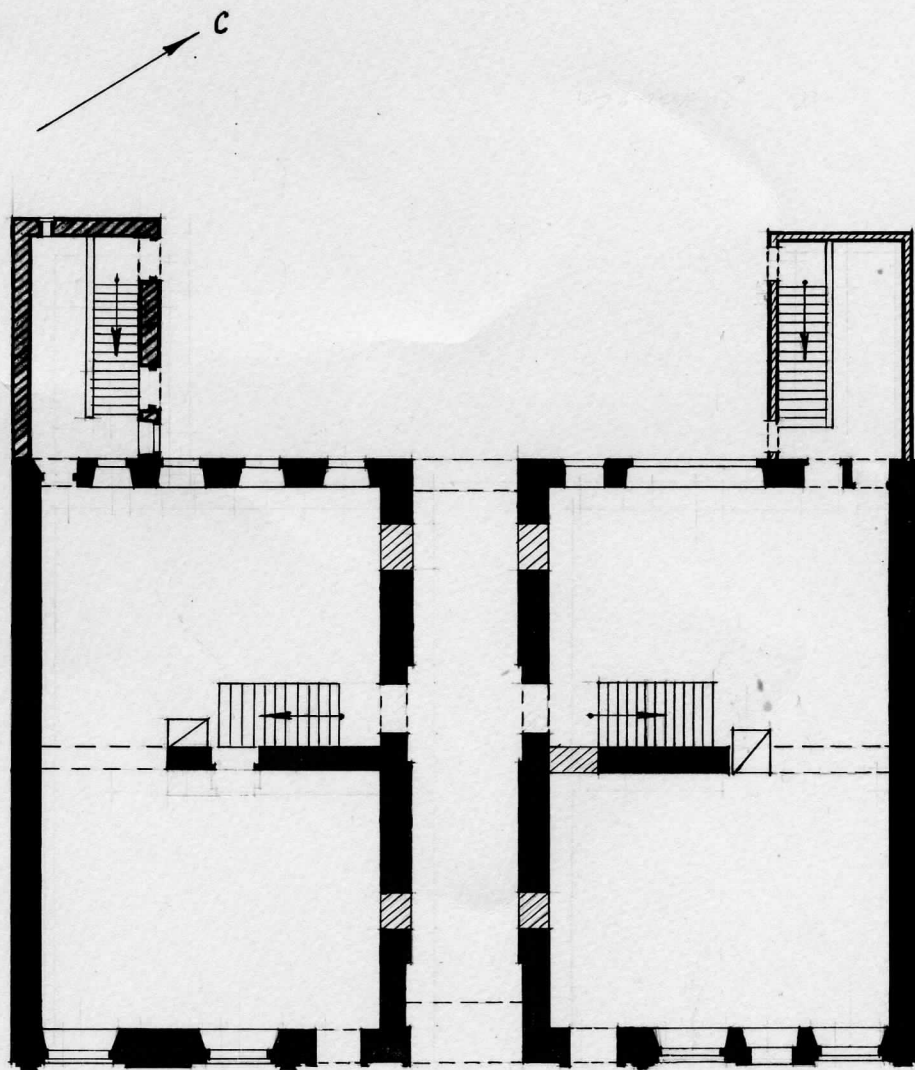
г. ВОЛОГДА  
УЛ. МИРА № 20  
ЖИЛОЙ ДОМ  
XIX в  
I этаж

Кирпичный жилой дом. Кирпич 6х12х25. Продольным фасадом выходит на ул. Мира. Уличная часть имеет два этажа, дворовая трехэтажная. Крыша железная двускатная. Основные габариты 24х16. Планировка симметрична. В первом этаже по сторонам проездной арки располагается по два равных помещения, вытянутых вдоль уличного и дворового фасадов. План второго этажа аналогичен — дом делится поперечной стеной на две изолированные половины, каждая из которых имела первоначально вход, расположенный в проездной арке. В настоящее время лестницы во второй этаж располагаются в дворовых пристройках. Входы в обе половины первого этажа со стороны улицы.

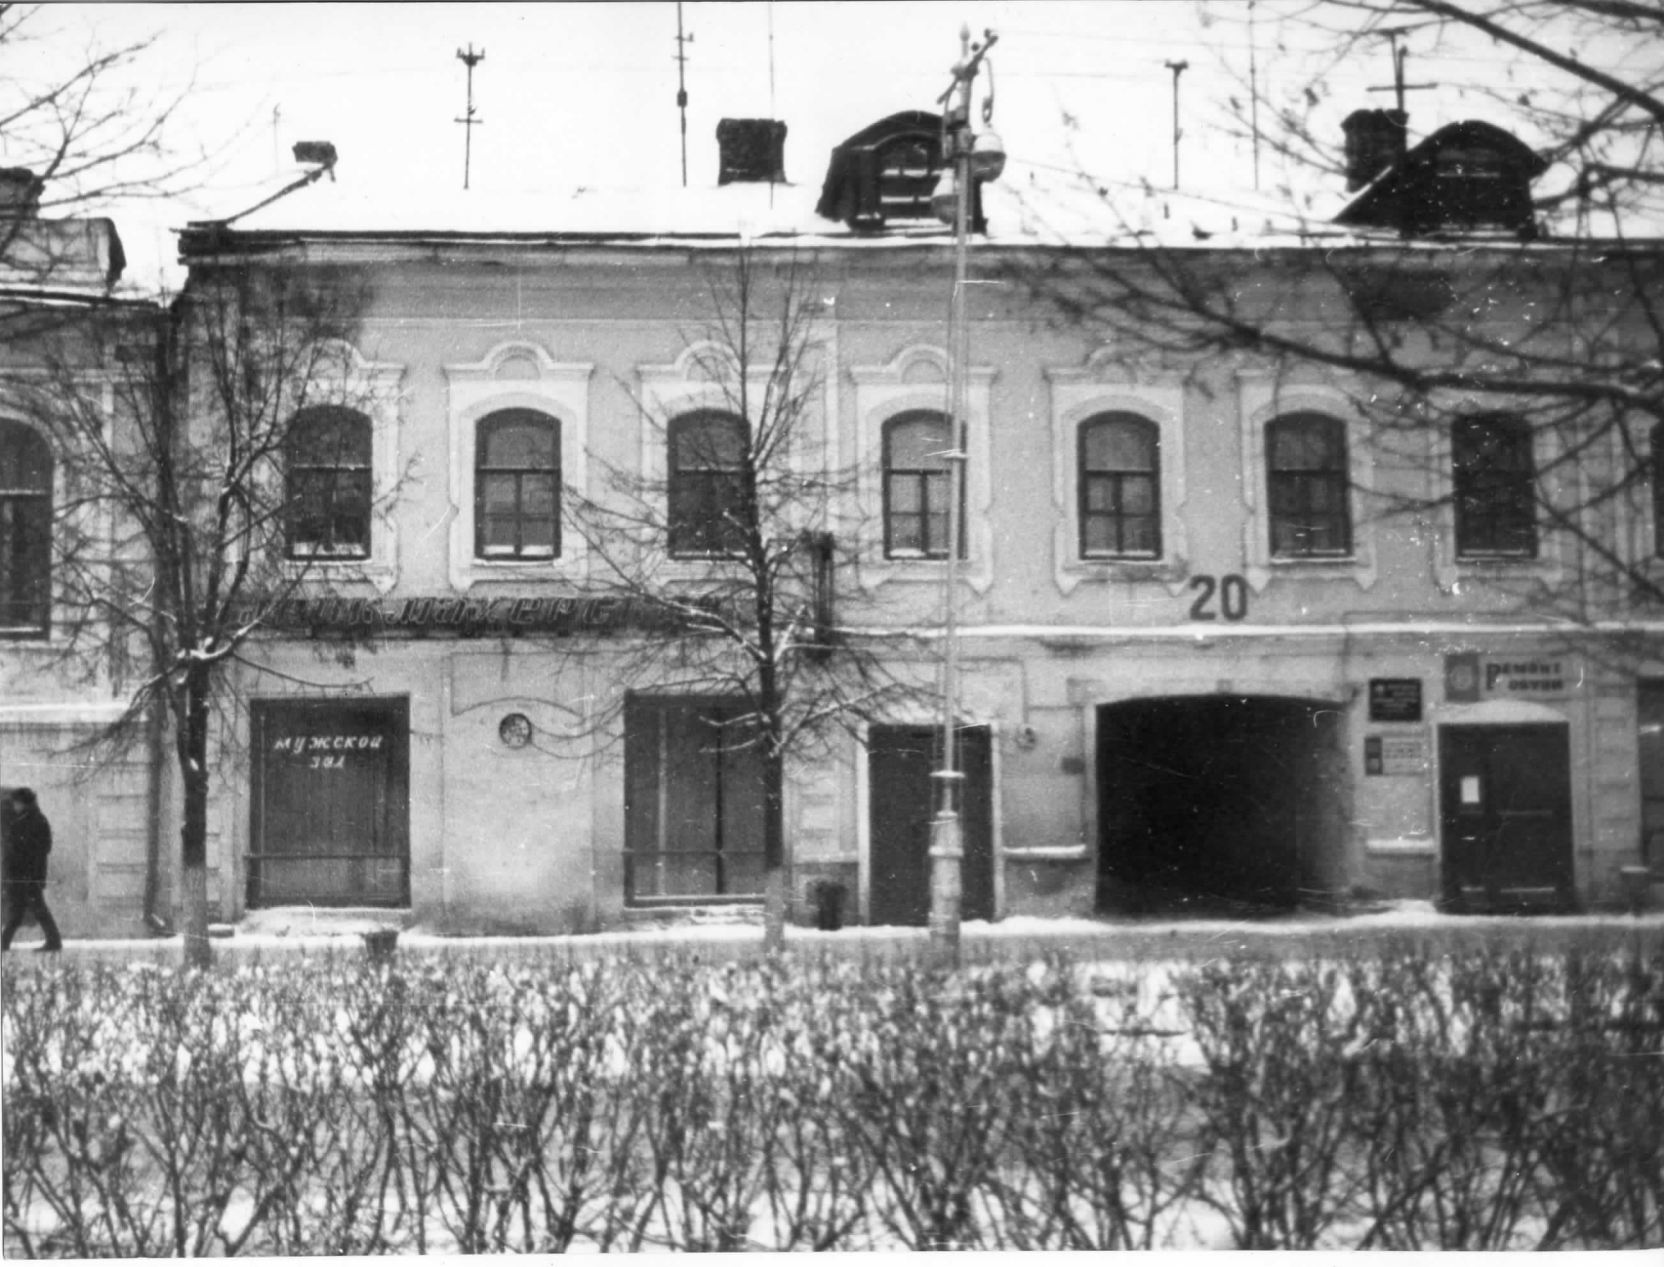
г. Вологда  
ул. Мира № 20  
Юго-восточный газод

Главный фасад оштукатурен. Во втором этаже членится филленками на три части, по три окна в боковых и четыре в средней. Окна обрамлены наличниками с тонкими профилями, выполненными в штукатурке. Дворовый фасад лишен декора, покрыт известковой обмазкой. Расположенная в центре дома проездная арка перекрыта плоским лучковым сводом. В центральной части ее по обеим сторонам проезда сохранились большие арочные проемы с большими двухпольными дверьми, ведущие на лестницы, и по два заложенных оконных проема.

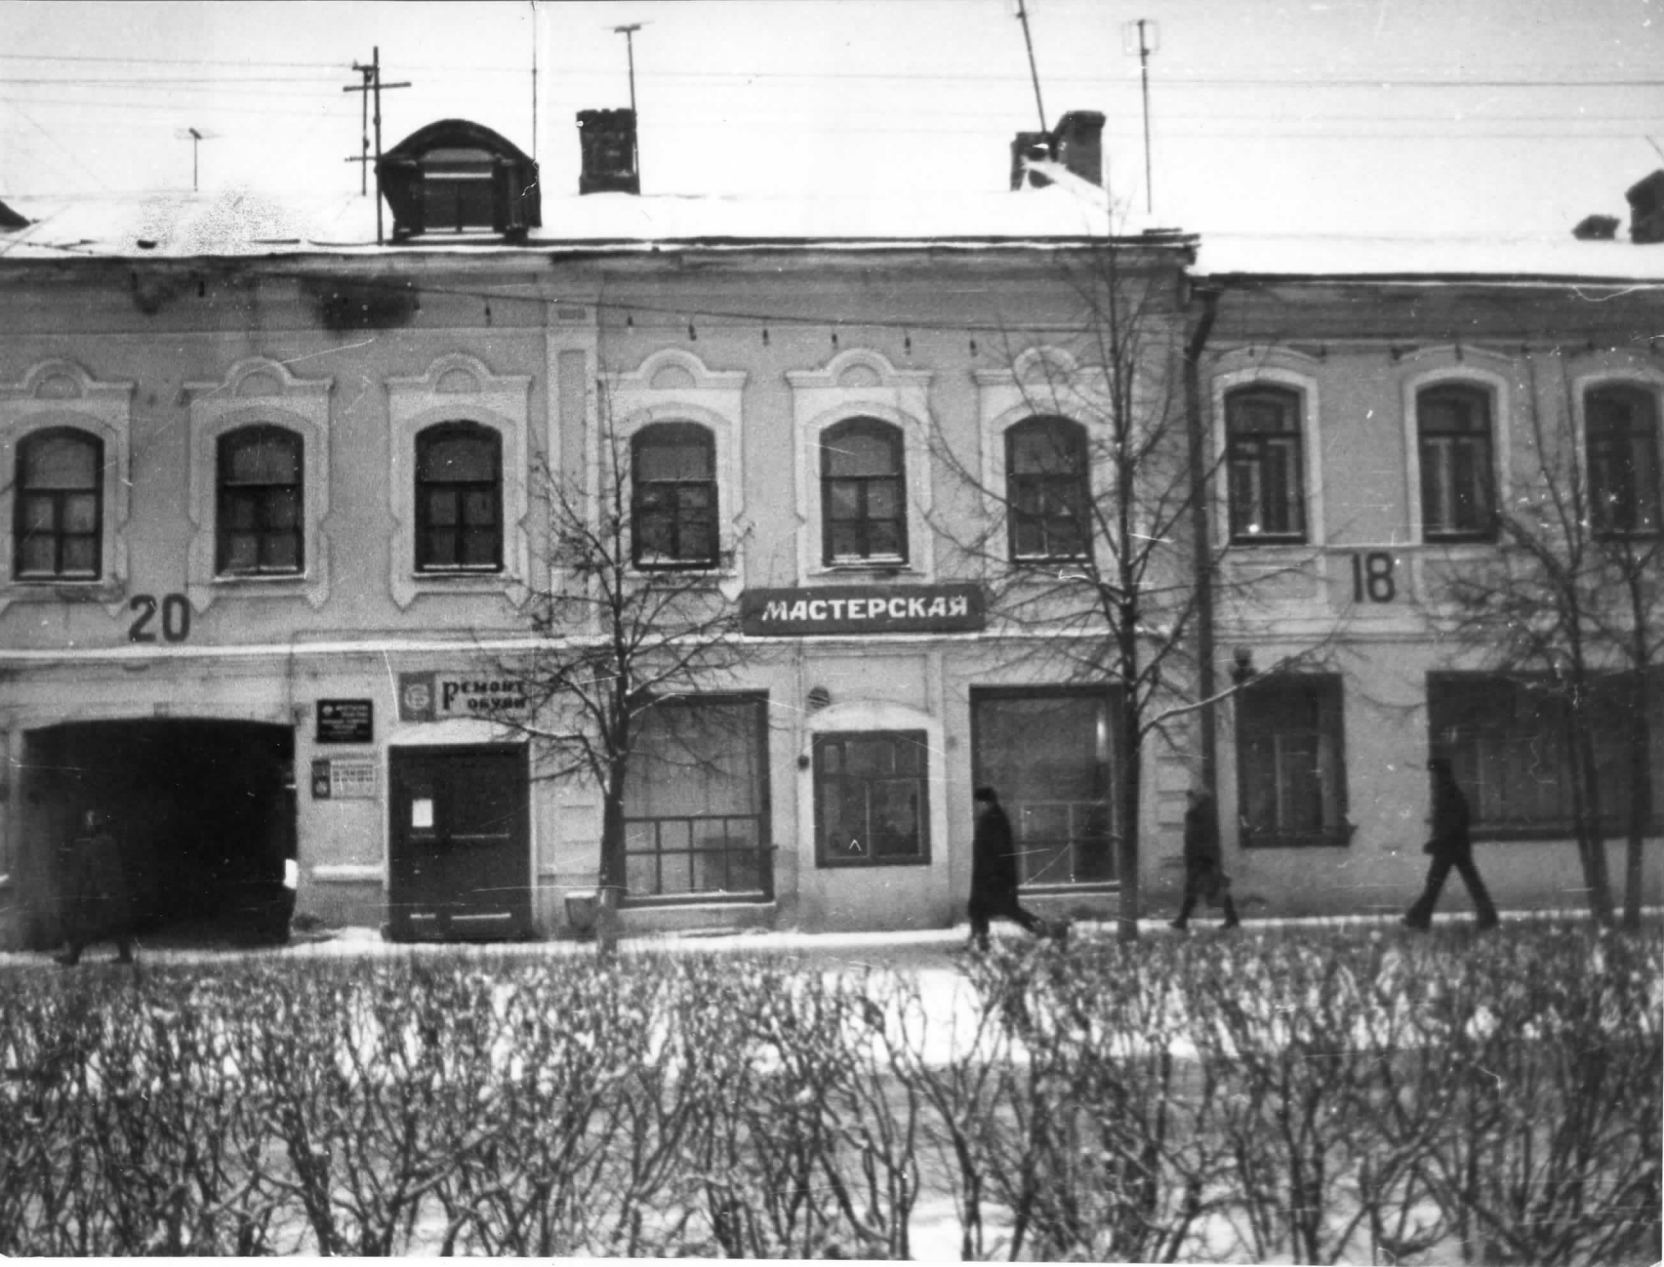
г. Вологда  
ул. Мира №20  
Жилой дом XIX в.  
Юго-восточный фасад.

Частично нарушен декор первого этажа главного фасада. в связи с переделкой окон. К западной части Дворового фасада примыкает двухэтажная кирпичная, а к северной деревянная пристройки.
