Адрес г. Вологда, ул. Мира, 22/2

## УЧЕТНАЯ КАРТОЧКА

I. НАИМЕНОВАНИЕ ПАМЯТНИКА Жилой дом

XIX в.

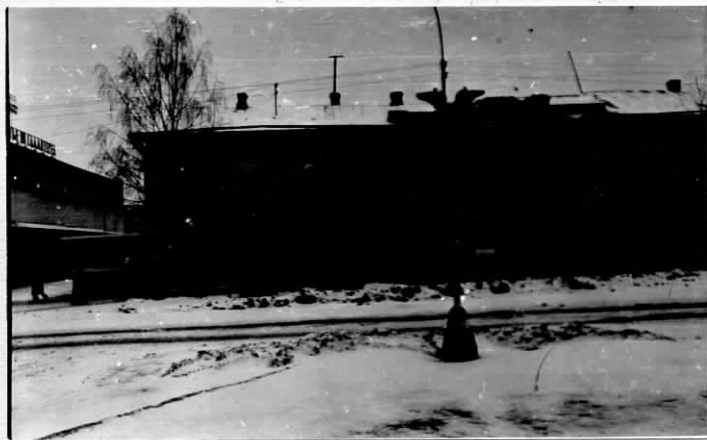
Фото или схематический план

Двухэтажный кирпичный дом. Крыша железная двускатная. Расположен на пересечении ул. Мира и Кл.Цеткин. Уличные фасады оштукатурены.

В плане делится на два самостоятельных здания стеной, являющейся продолжением наружной стены дома по ул. Мира. Имеет два входа с ул. Мира и один с ул. Кл.Цеткин. Со стороны ул. Кл.Цеткин имеет в центре проездную арку, перекрытую сводом.

Декор фасадов характерен для жилых домов Вологды второй половины XIX в.

Отделка интерьеров полностью утрачена.
