## П А С П О Р Т

Дом Масленникова

г. ВОЛОГДА

Набережная Ул Армии, 127

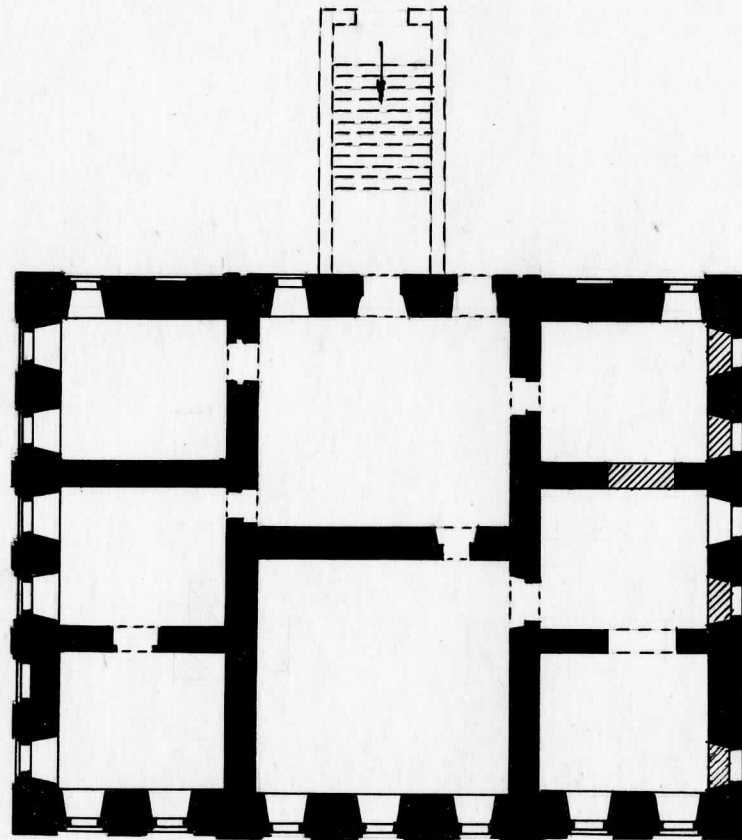
г. Вологда, А.  
Наб. VI Армии, 127.  
Дом Масленикова.  
КОН. XVIII в.  
I этаж.

Помещения нижнего, цокольного этажа, имевшие, повидимому, хозяйственное назначение, перекрыты сводами. В верхнем этаже центральную часть дома занимает парадный зал с просторным вестибюлем, по сторонам которых, вдоль торцевых фасадов располагаются анфилады из трёх покоев.

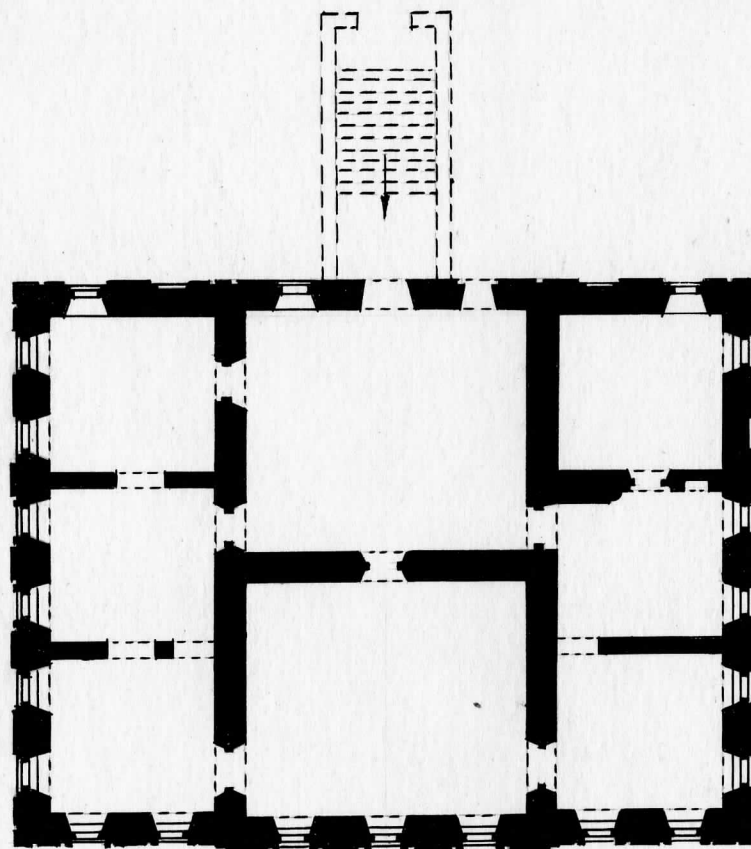
г. Вологда.  
Наб. VI Армии, 127.  
Дом Масленикова.  
Кон. XVIII в.  
II этаж.

Сохранившийся в парадном зале лепной карниз с кронштейнами свидетельствует о богатстве первоначальной отделки интерьеров.

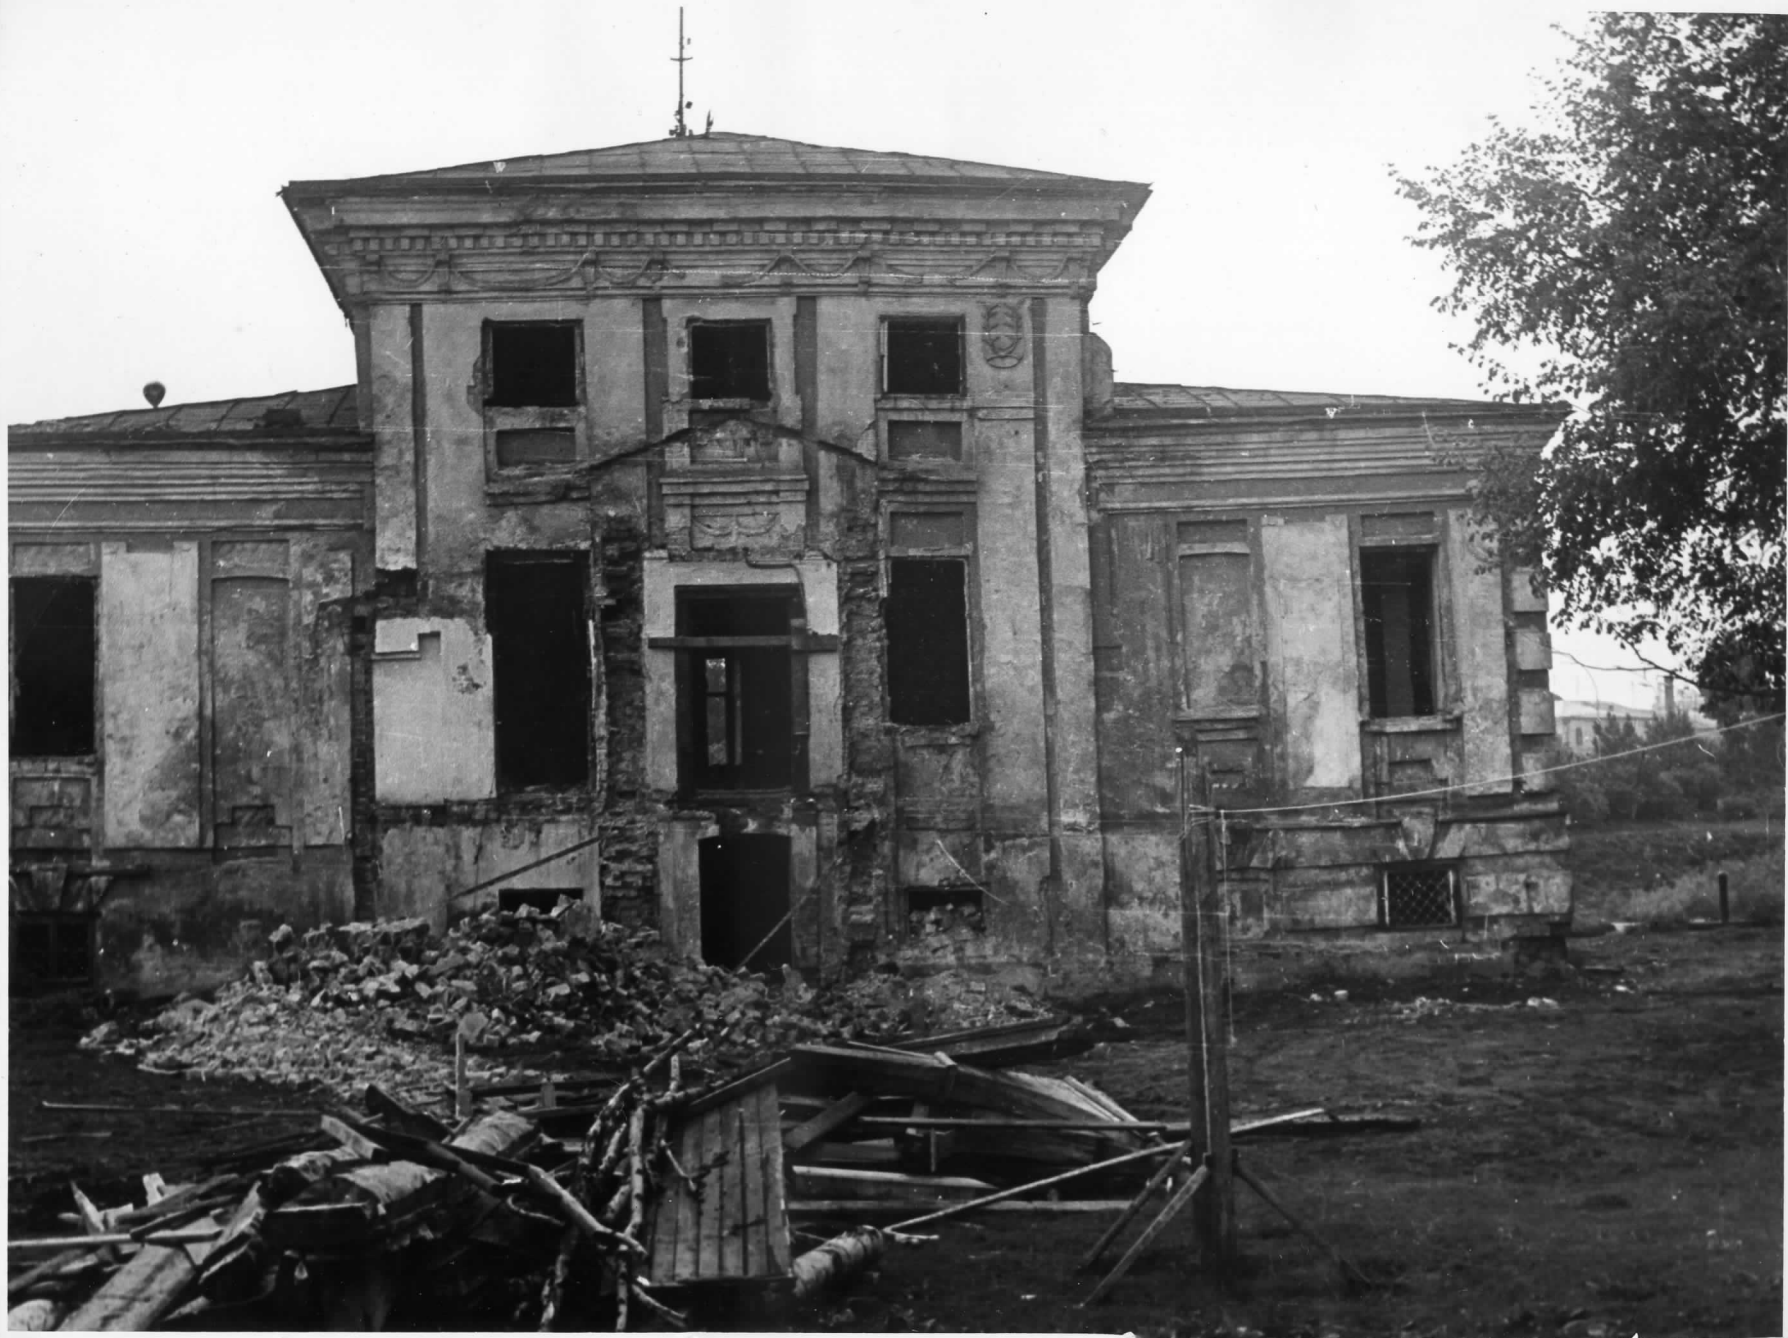
г. Вологда,  
каб. VI Ямни, 127.  
Дом Машениных.  
XVIII в.  
Северный фасад.

Декоративная обработка фасадов, отличается большой парадностью. Углы здания и цокольный этаж обработаны сочным рустом с замковыми камнями над окнами. Межоконные простенки боковых крыльев украшают декоративные фленки и канеллированные пилястры в средних частях боковых фасадов с лепными гирляндами в капителях.

На широкое использование форм классицизма указывают прямоугольные нишки над и под окнами, сандрики над ними в центральной части и изящный завершающий карниз с подвешенными на консолях гирляндами и мелкими сухариками. Оригинальные пилястры с рельефными кругами в середине (и ныне утраченными капителями из скрещенных веток) еще связаны, как и рустовка цокольного этажа с барочными традициями.

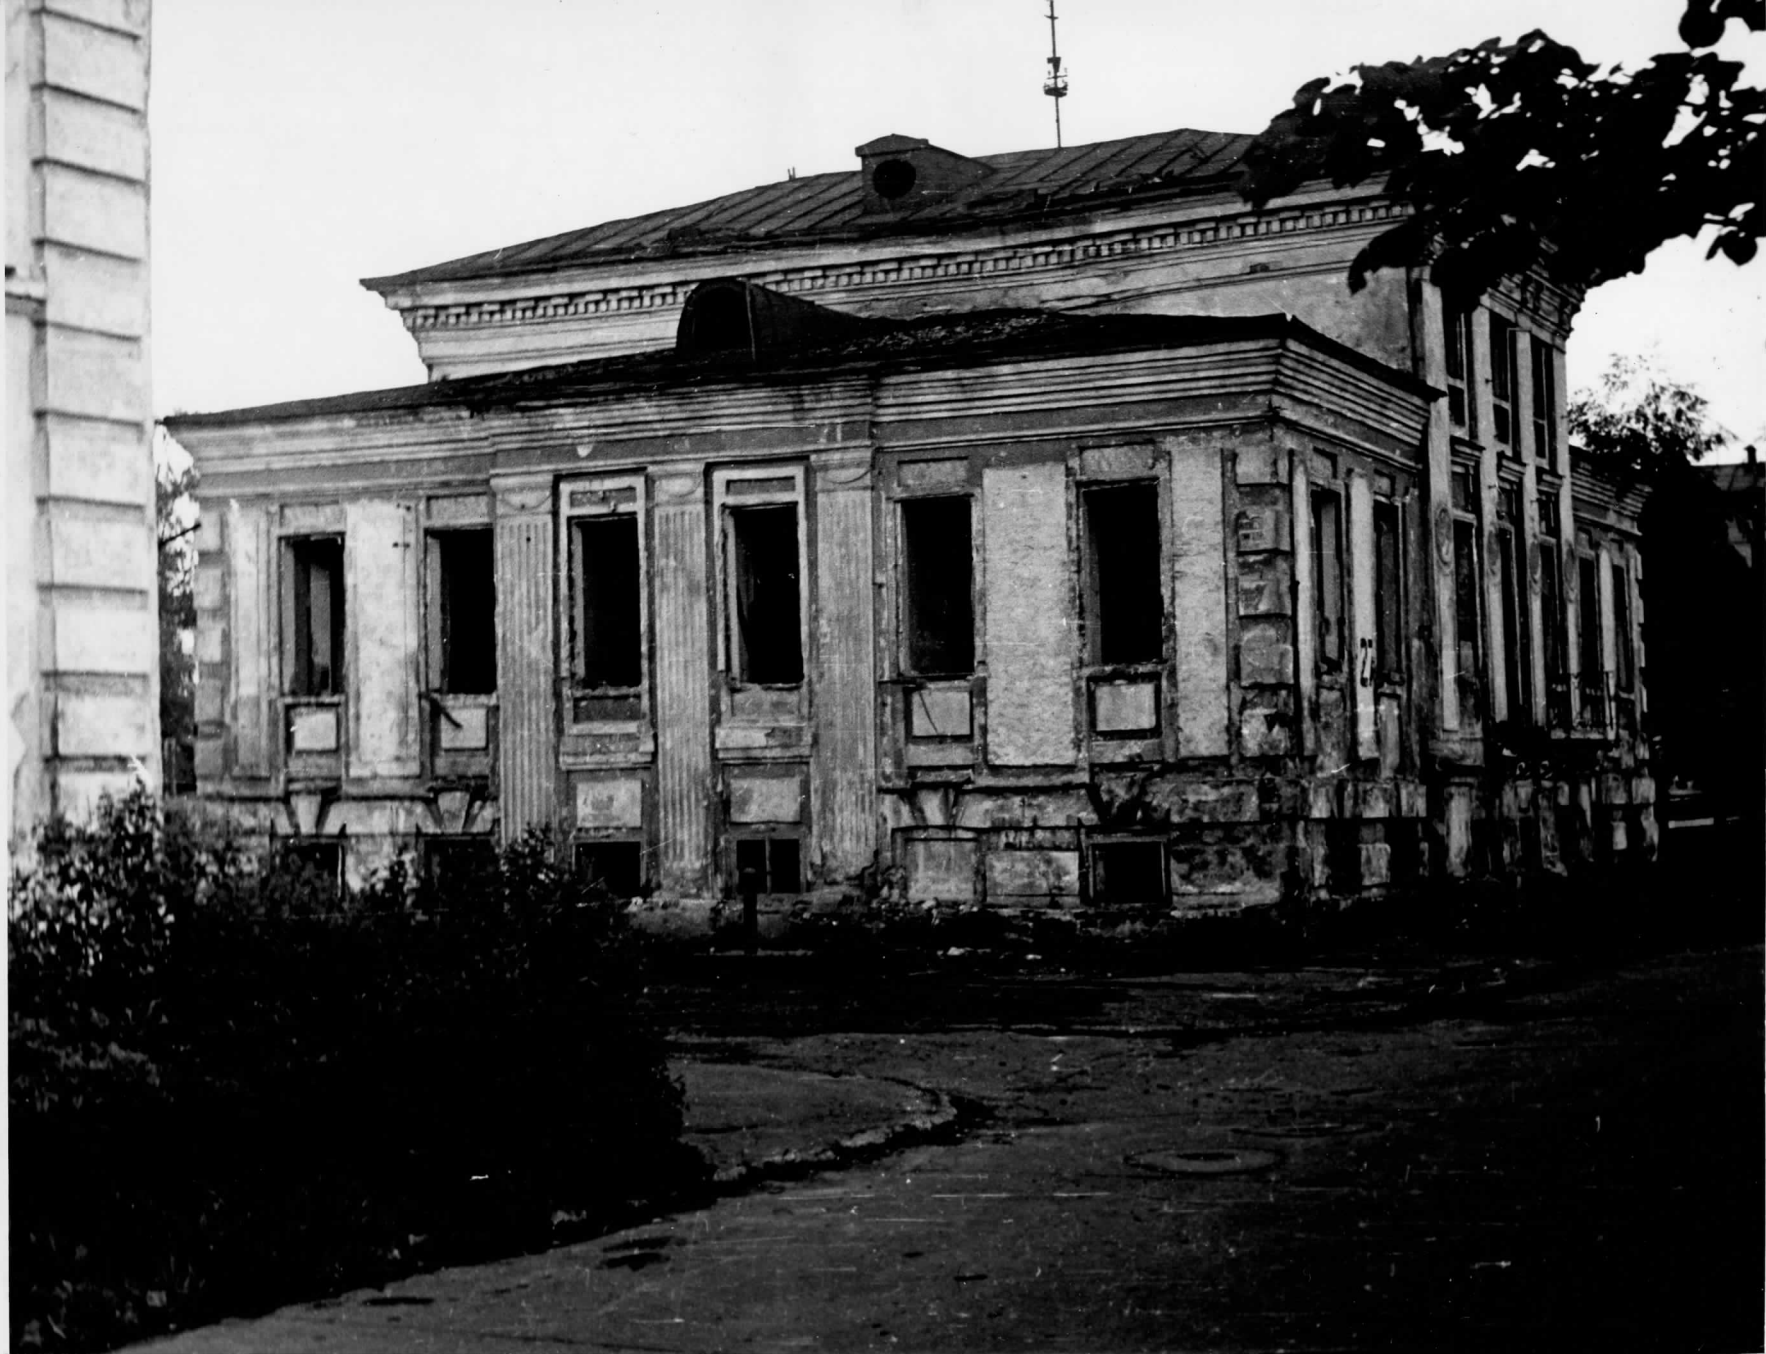
г. Вологда  
Наб. VI Армии, 124  
Дом Масленниковых  
XVIII в.  
Вид с юго-запада

Двухэтажный кирпичный особняк с мезонином и наружной лестницей (ныне утраченной), ведущей непосредственно со двора в верхний этаж. Продольным фасадом выходит на Наб. У1 Армии. Крыши на центральной и боковых частях вальмовые, железные.

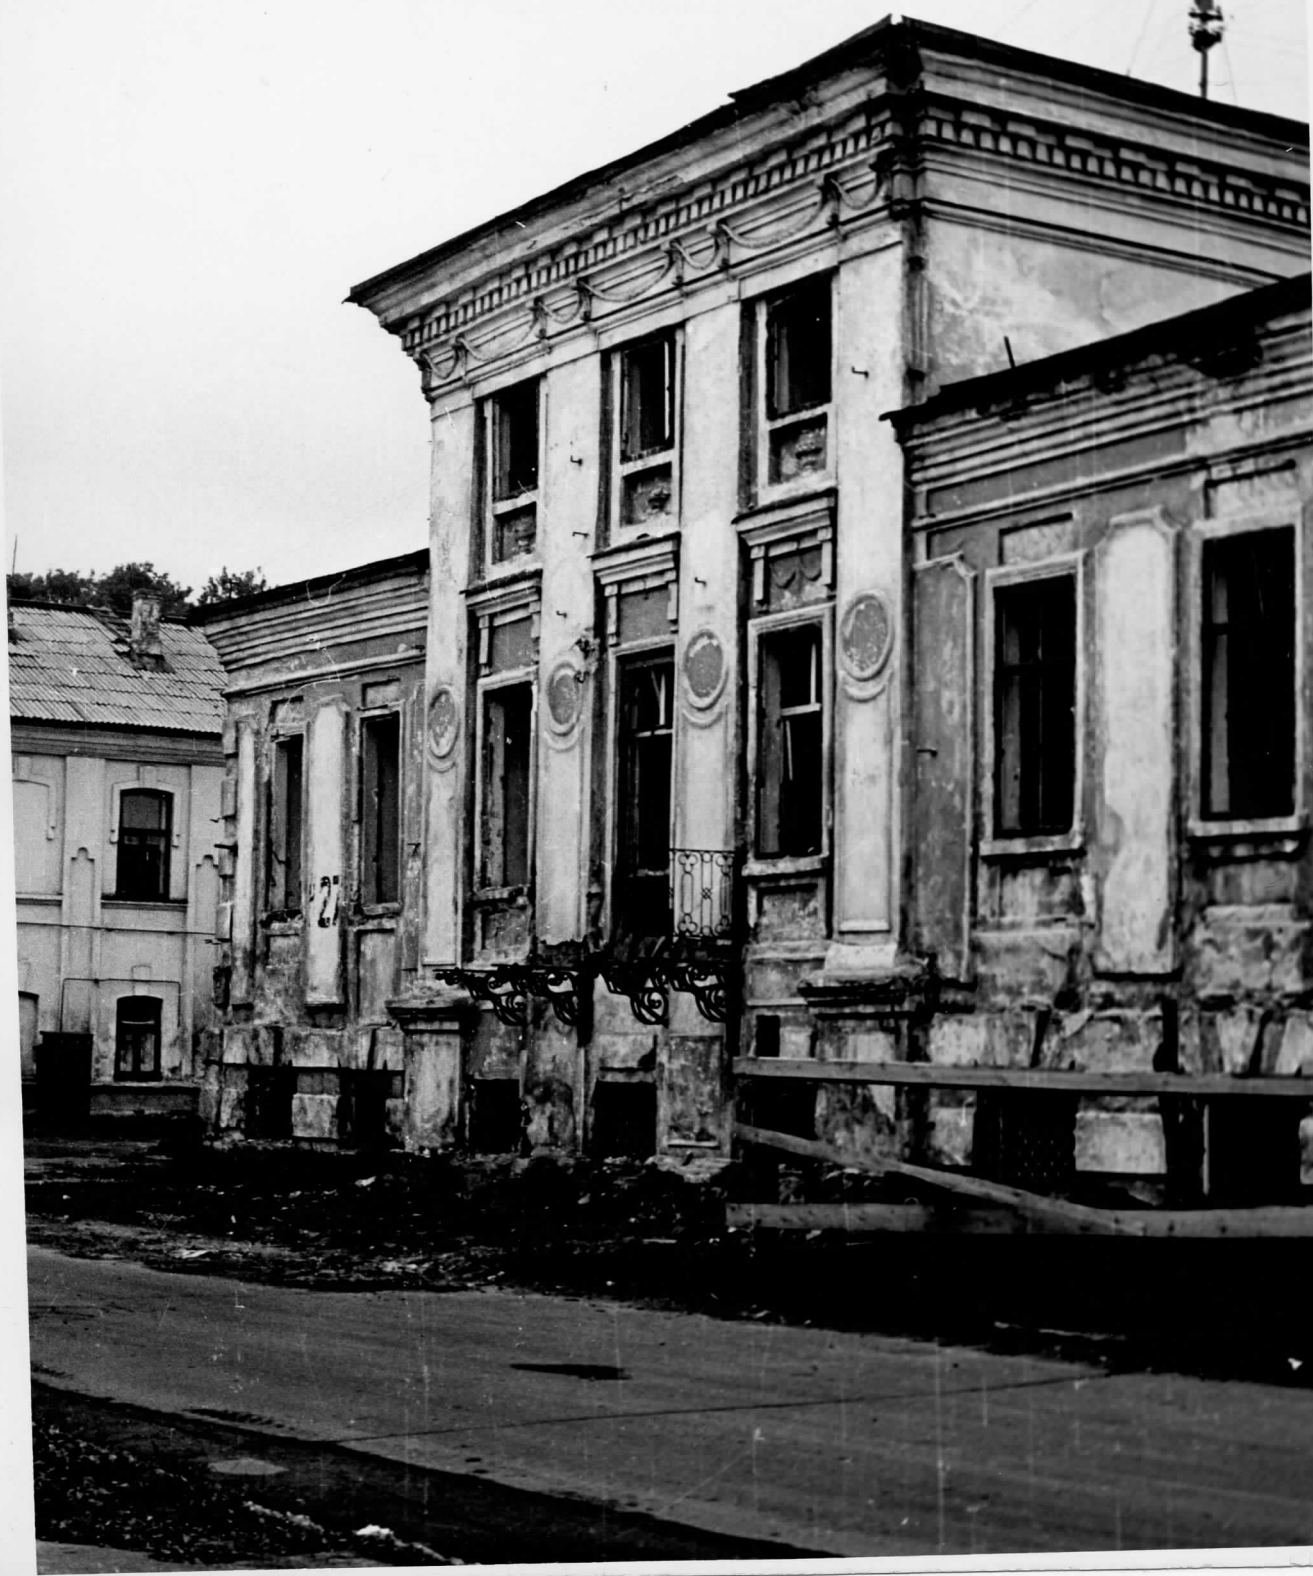
Вологда  
Наб. VI Армии, 127  
Дом Масленниковых  
XVIII в  
Южный фасад

Утрачено крыльцо во второй этаж дома. На месте его располагается поздняя кирпичная пристройка с лестницей, закрывающая значительно часть дворового фасада. В нижнем этаже подшиты плоские потолки, закрывающие своды. Утрачен чугунный балкон главного фасада.
