## ПАСПОРТ

I. НАИМЕНОВАНИЕ ПАМЯТНИКА Усадьба Юшина. Хозяйственные постройки

Конец XIX в.

Вологда, Советский проспект, 12

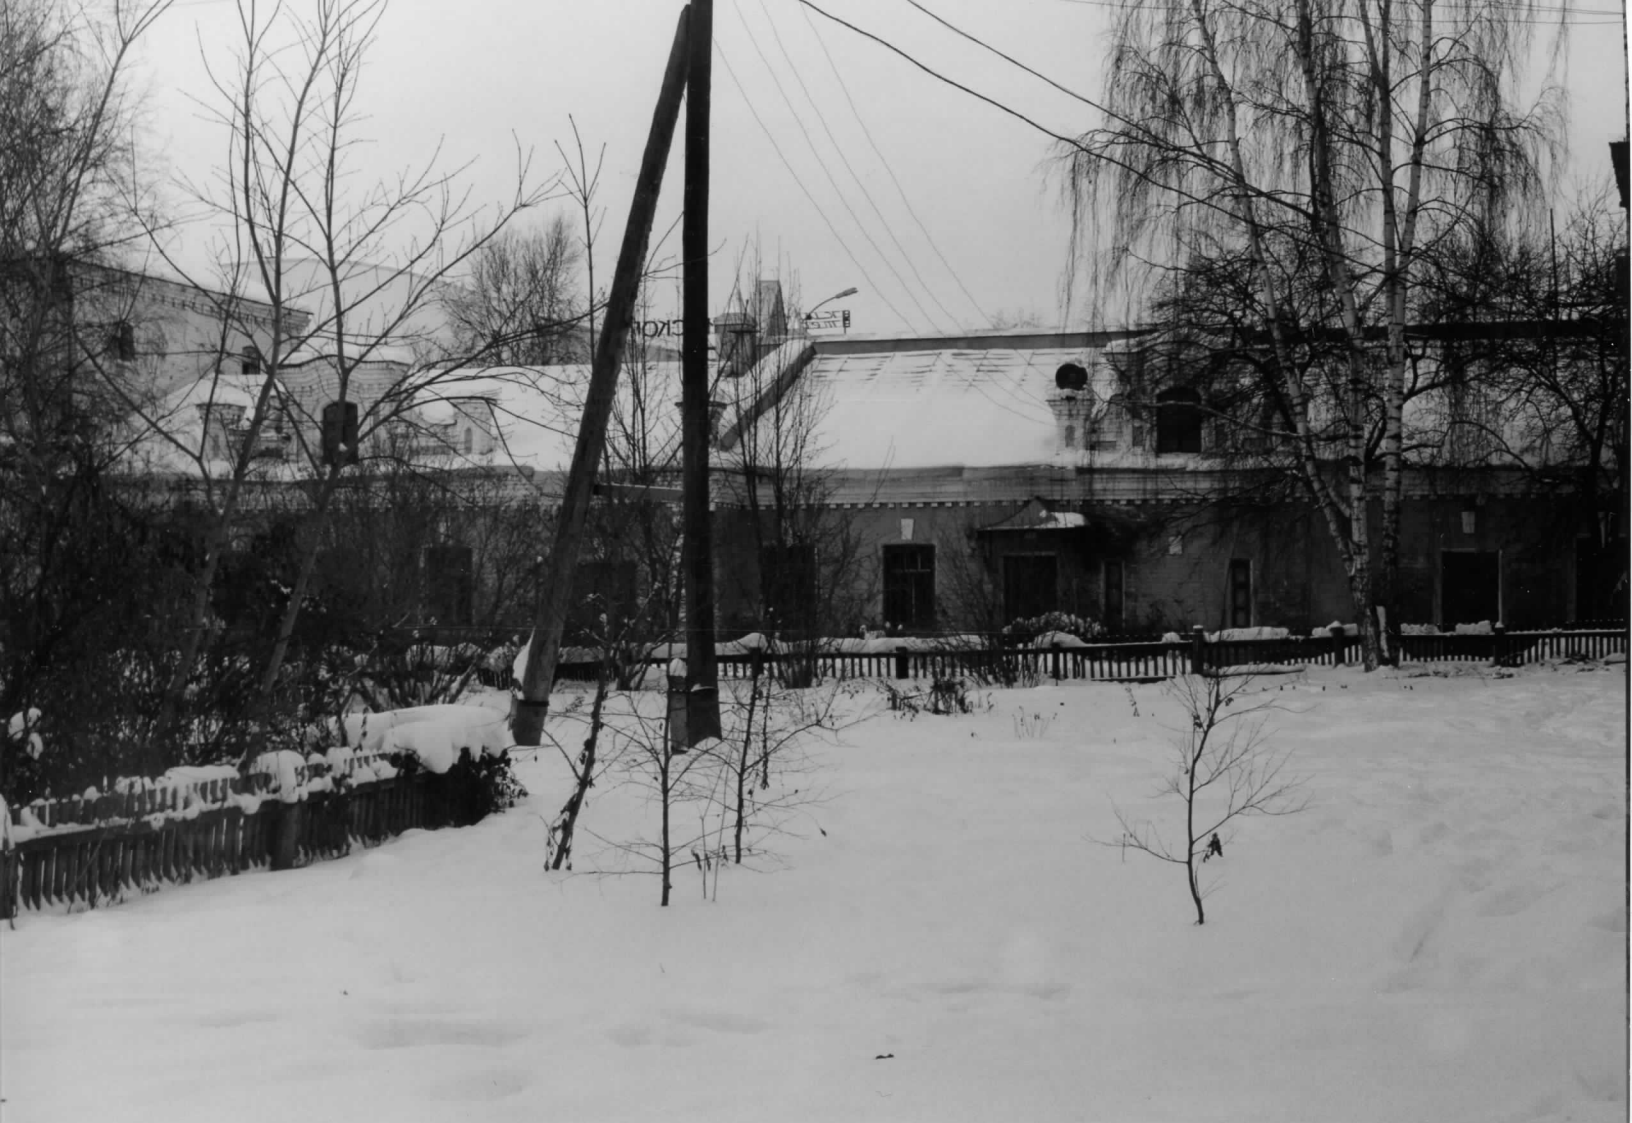
1. Вологодская область г.Вологда  
пр.Советский,12. Усадьба Юшина.  
Хоз.постройки, кон.ХІХв. Общий вид  
с востока.  
Фото Гельфера С.В., 2000г.

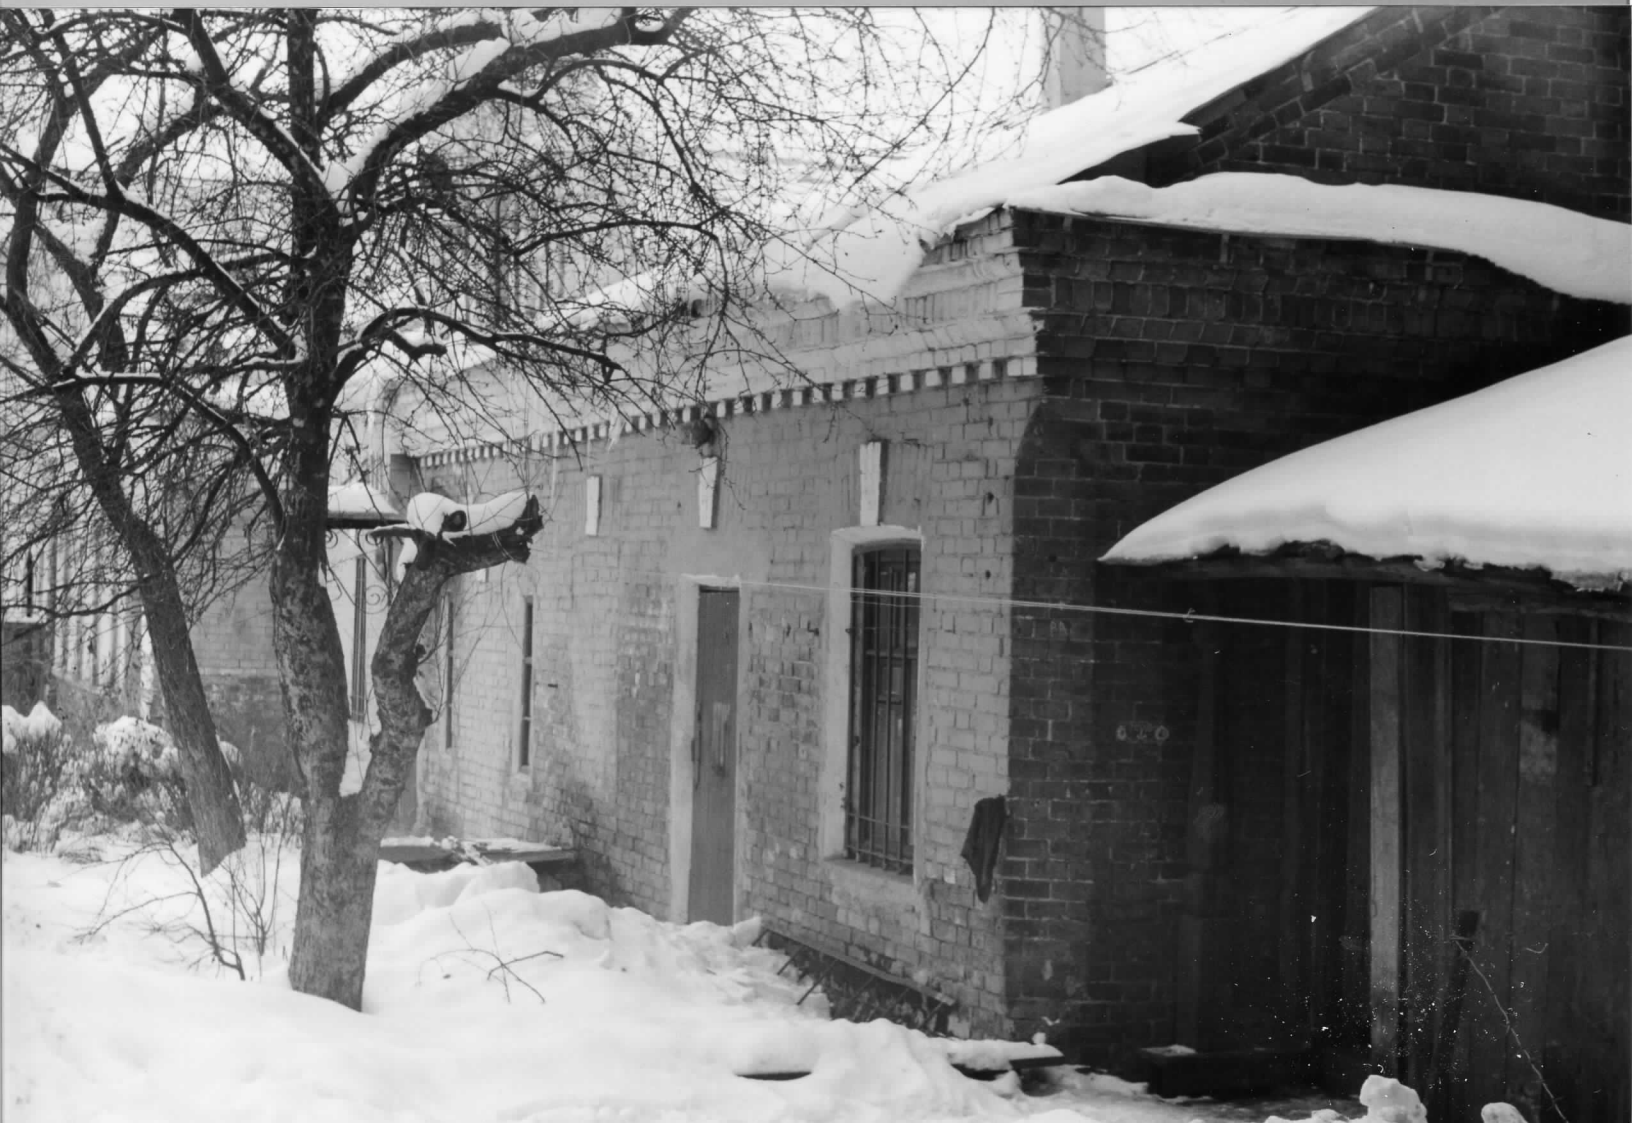
2. Вологодская область г.Вологда  
пр.Советский,12. Усадьба Юшина.  
Хозпостройки, кон.ХІХв. Общий вид  
главного (восточного) фасада с  
северо-востока.  
Фото Гельфера С.В., 2000г.

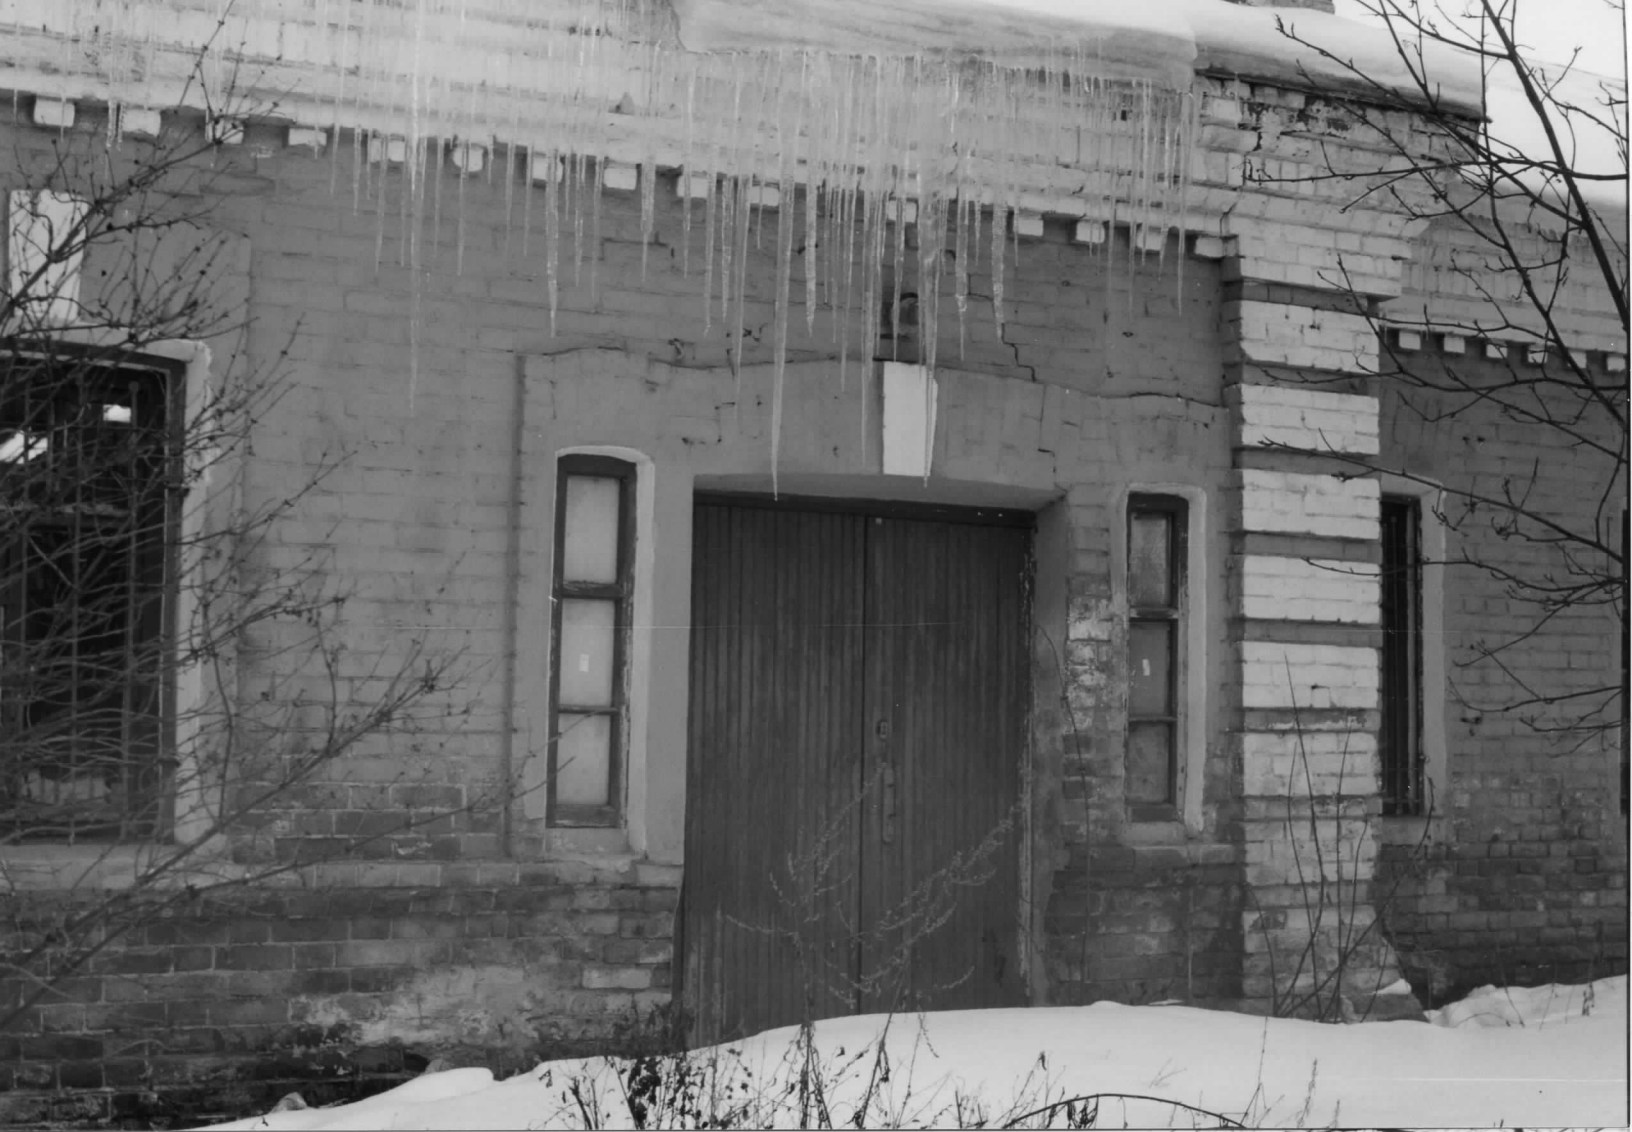
Заложен первоначальный вход в правую секцию и рядом с ним устроен новый, снесена левая из двух стен, выделявших в этой секции поперечные сени. В брандмауэре, разделявшем секции, устроен дверной проем.

3. Вологодская область г.Вологда  
пр.Советский,12. Усадьба Юшина.  
Хоз.постройки, кон.ХІХв. Фрагмент  
главного (восточного) фасада. Вход  
в южную часть.  
Фото Гельфера С.В., 2000г.

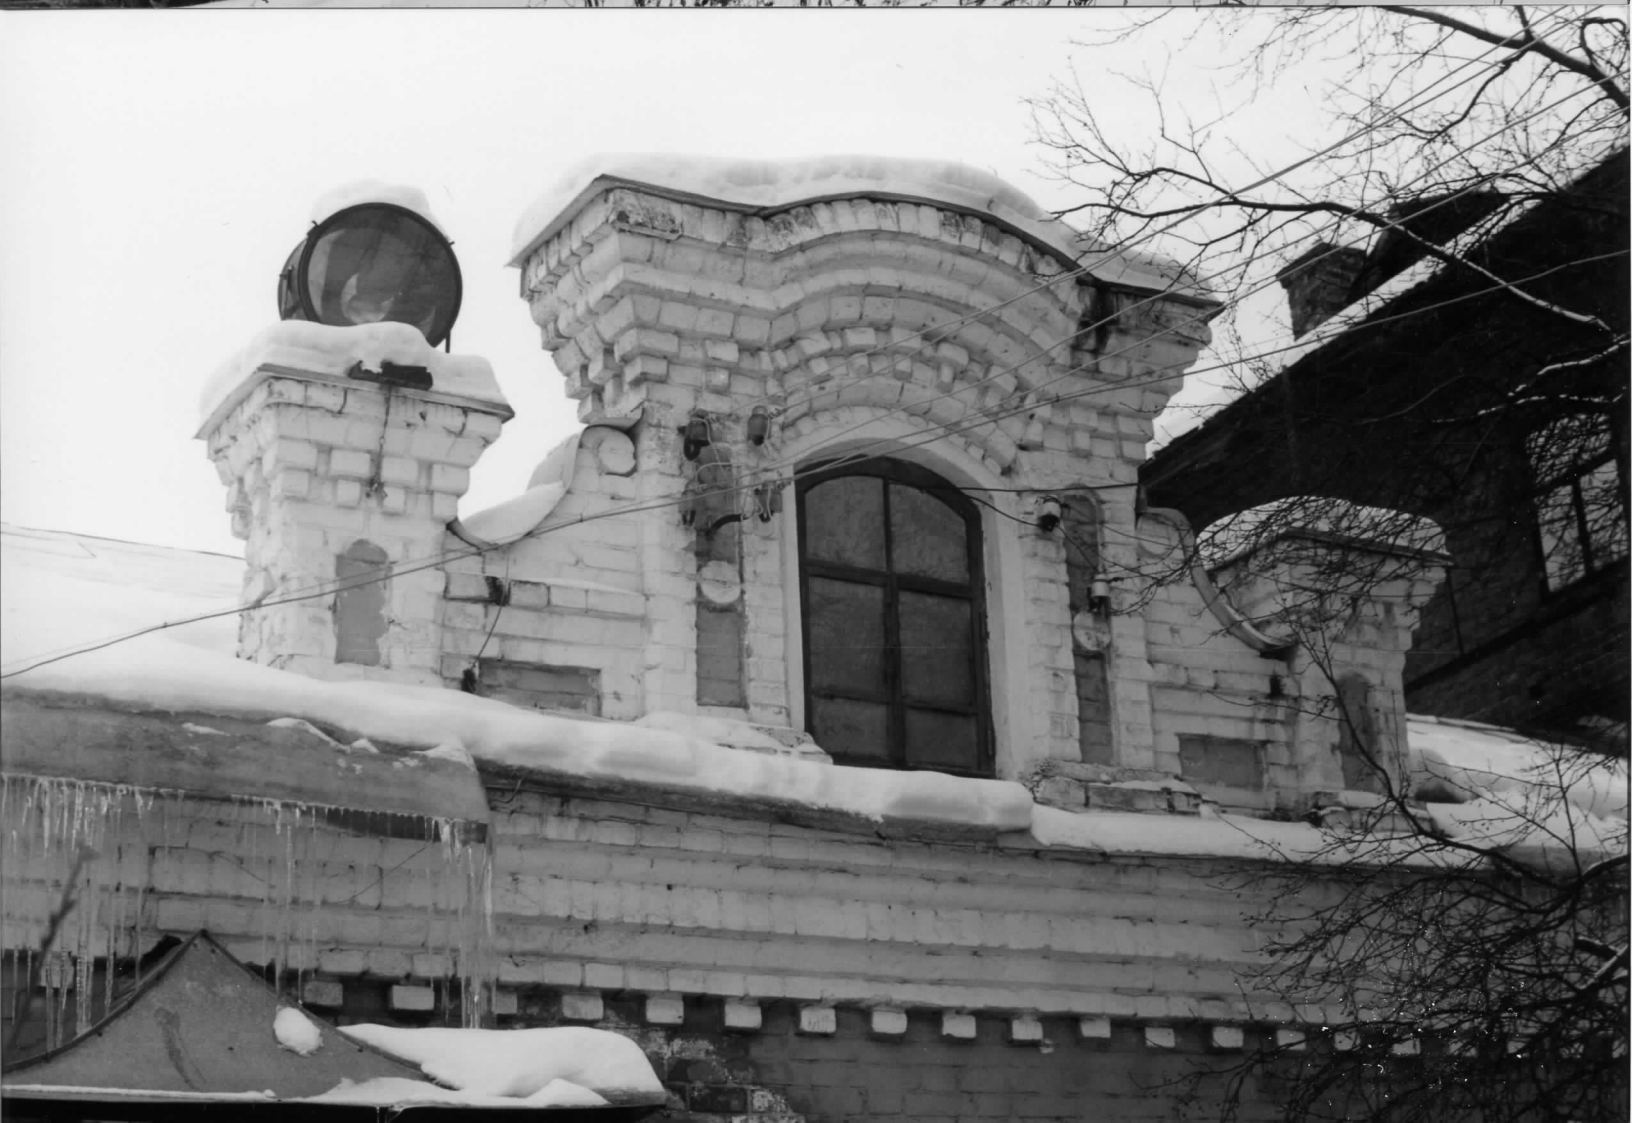
4. Вологодская область г.Вологда  
пр.Советский,12. Усадьба Юшина.  
Хоз.постройки, кон.ХІХв. Фрагмент  
главного (восточного) фасада.Фронтон.  
Фото Гельфера С.В., 2000г.

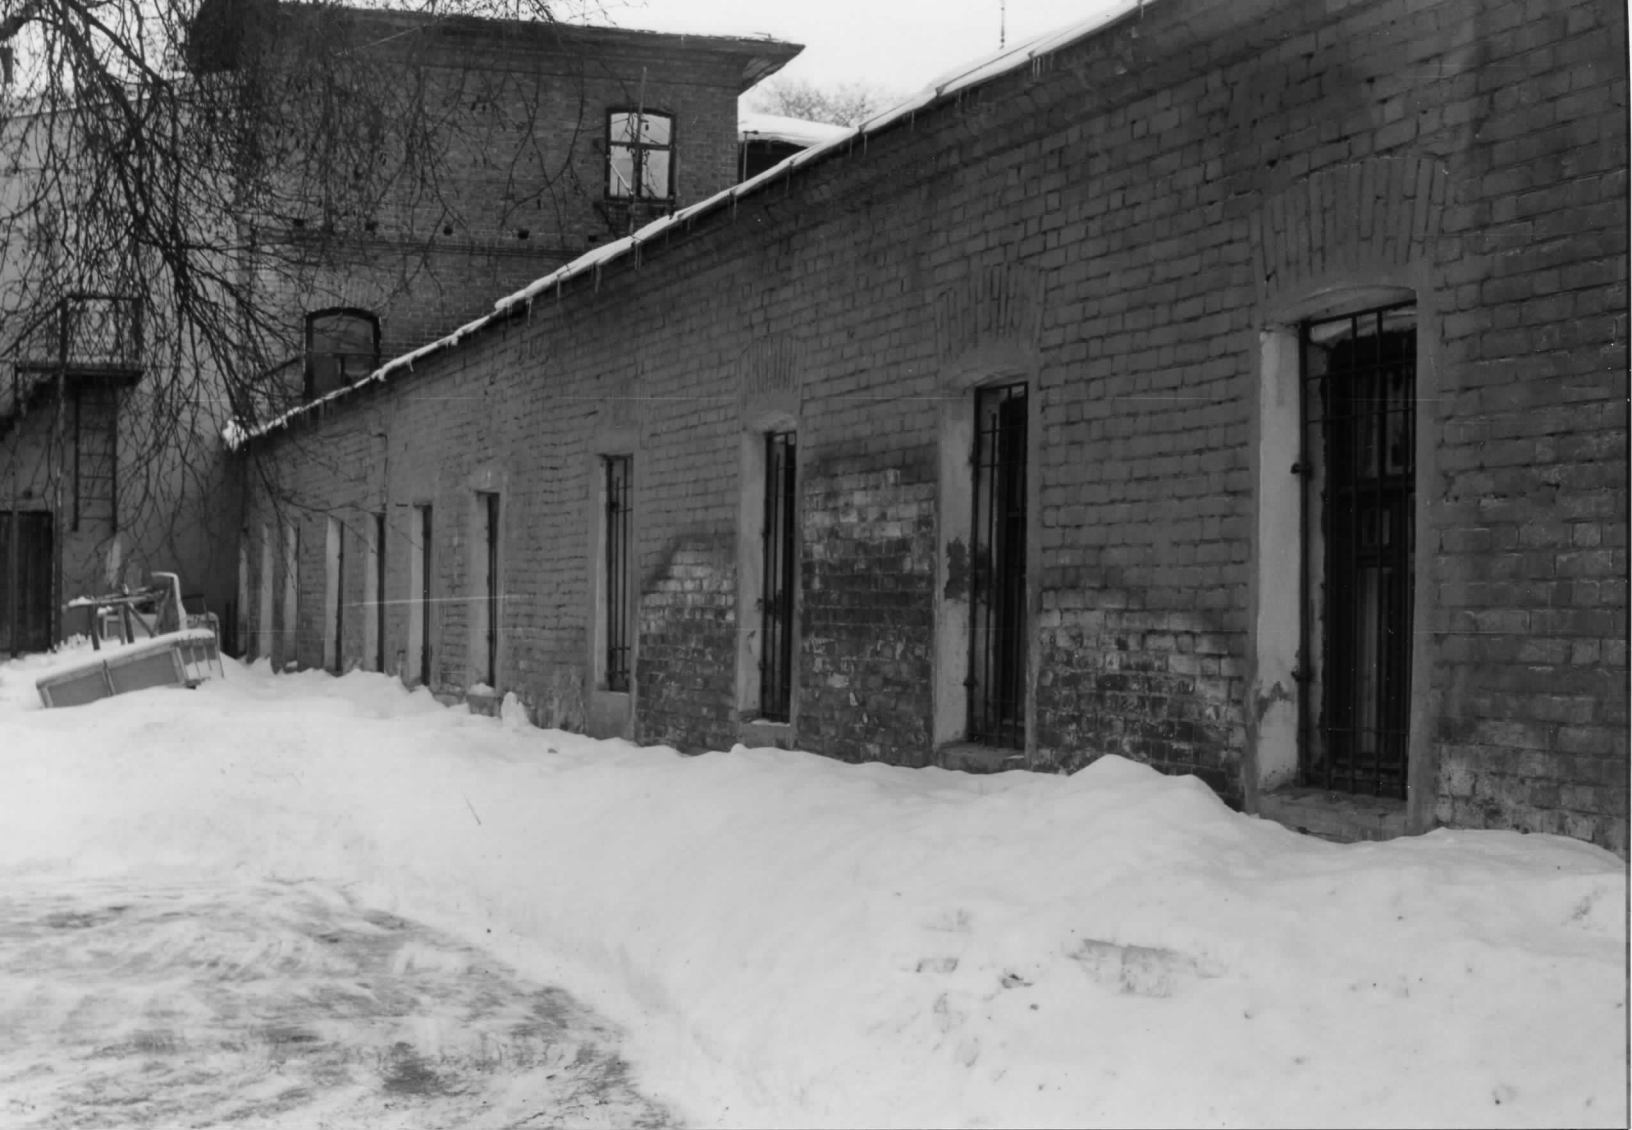
5. Вологодская область г.Вологда  
пр.Советский,12. Усадьба Юшина.  
Хоз.постройки, кон.ХІХв. Общий вид  
заднего (западного) фасада с юго-  
запада.

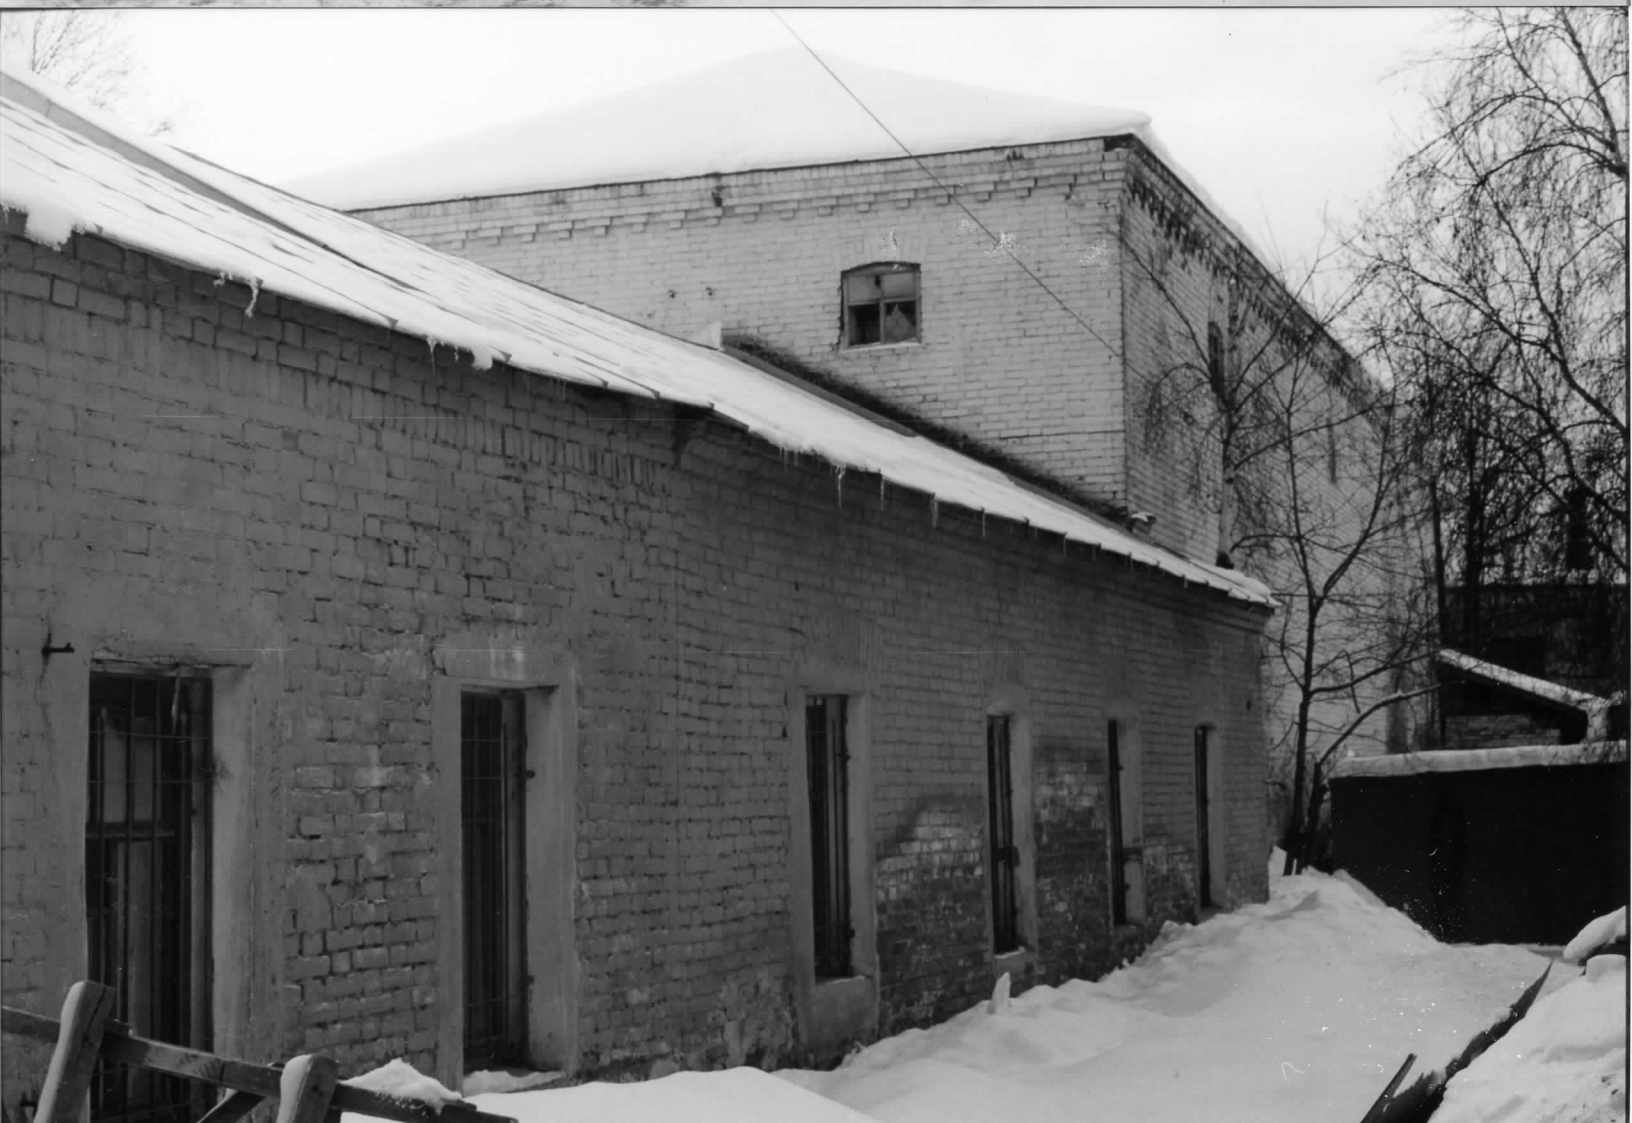
6. Вологодская область г.Вологда  
пр.Советский,12. Усадьба Юшина.  
Хоз.постройки, кон.ХІХв. Фрагмент  
заднего (западного) фасада.
