## ПАСПОРТ

I. НАИМЕНОВАНИЕ ПАМЯТНИКА Усадьба Юшина. Комплекс

**Усадьба Юшина. Комплекс. Первая треть XIX в. – конец XIX в.****Вологодская область, Вологда, Советский проспект, 12**

ВОЛОГОДСКАЯ ОБЛАСТЬ  
г. ВОЛОГДА  
пр. СОВЕТСКИЙ 12-14  
УСАДЬБА ЮШИНА.  
КОМПЛЕКС,  
I ТРЕТЬ - КОН. XIX В.

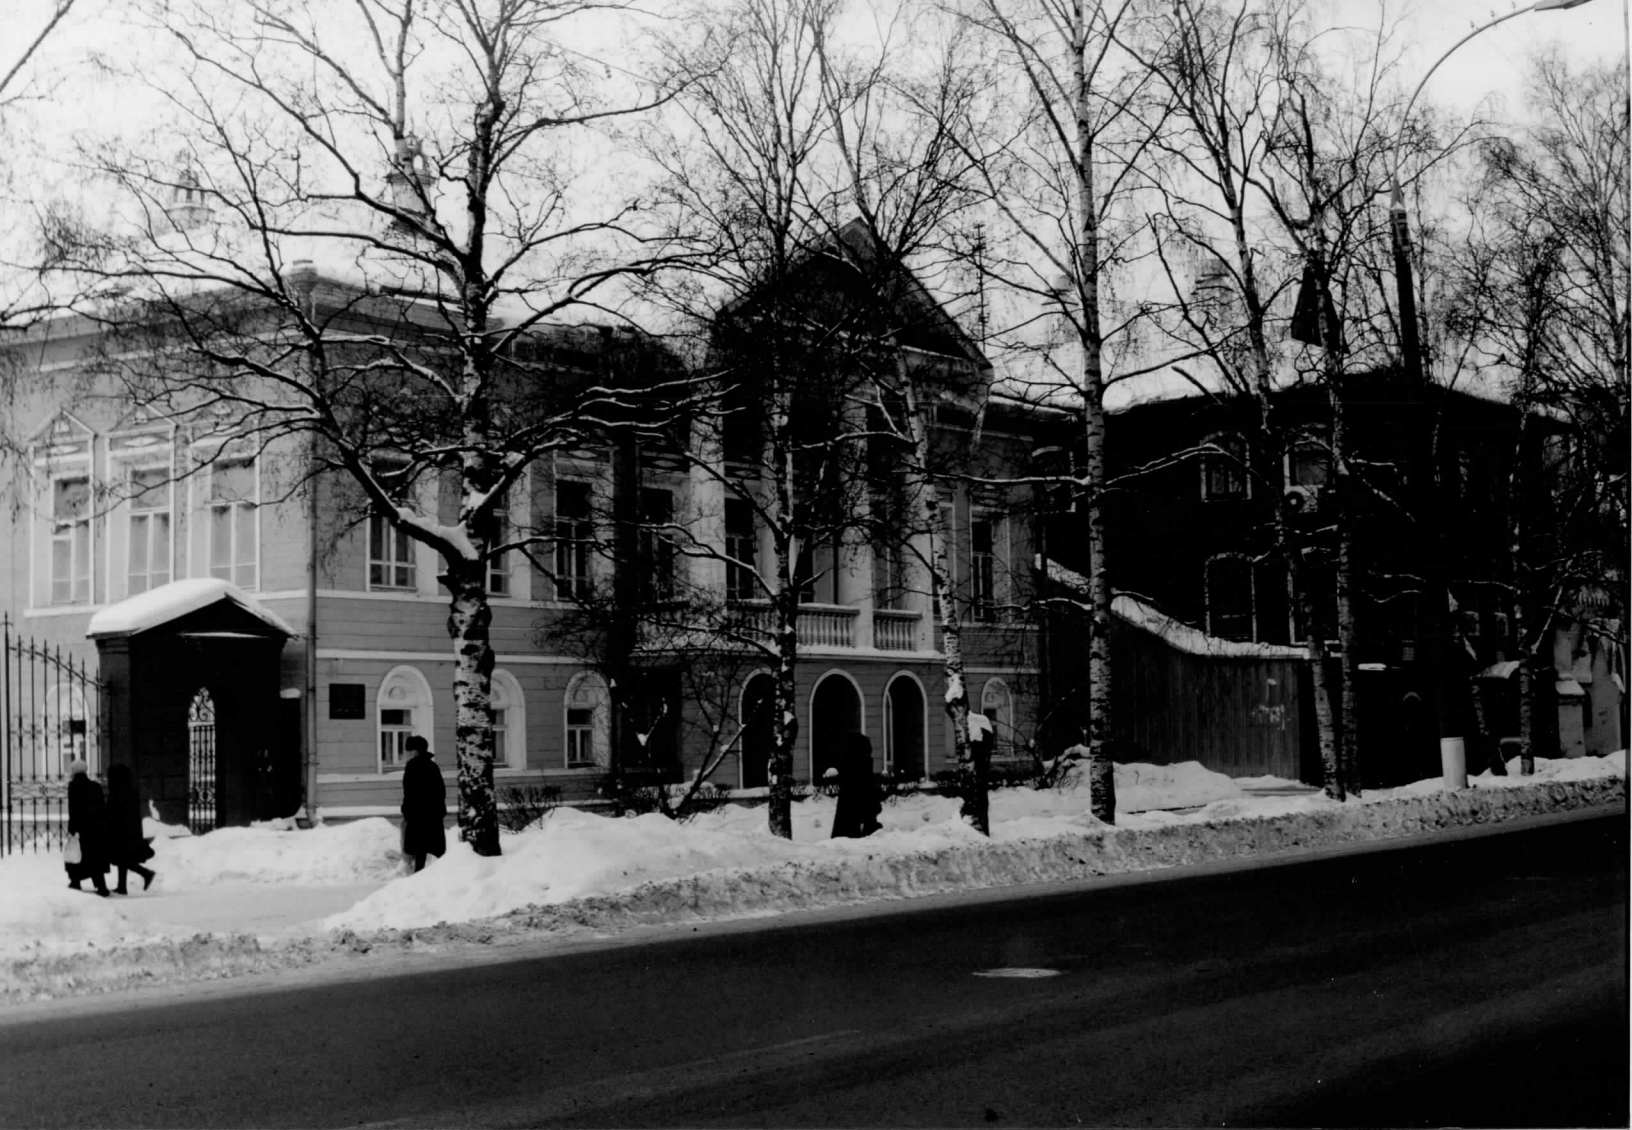
1. Вологодская область г. Вологда  
пр. Советский, 12-14. Усадьба Юшина.  
Комплекс, I треть-кон. XIX в. Общий  
вид застройки со стороны проспекта.  
с северо-востока.

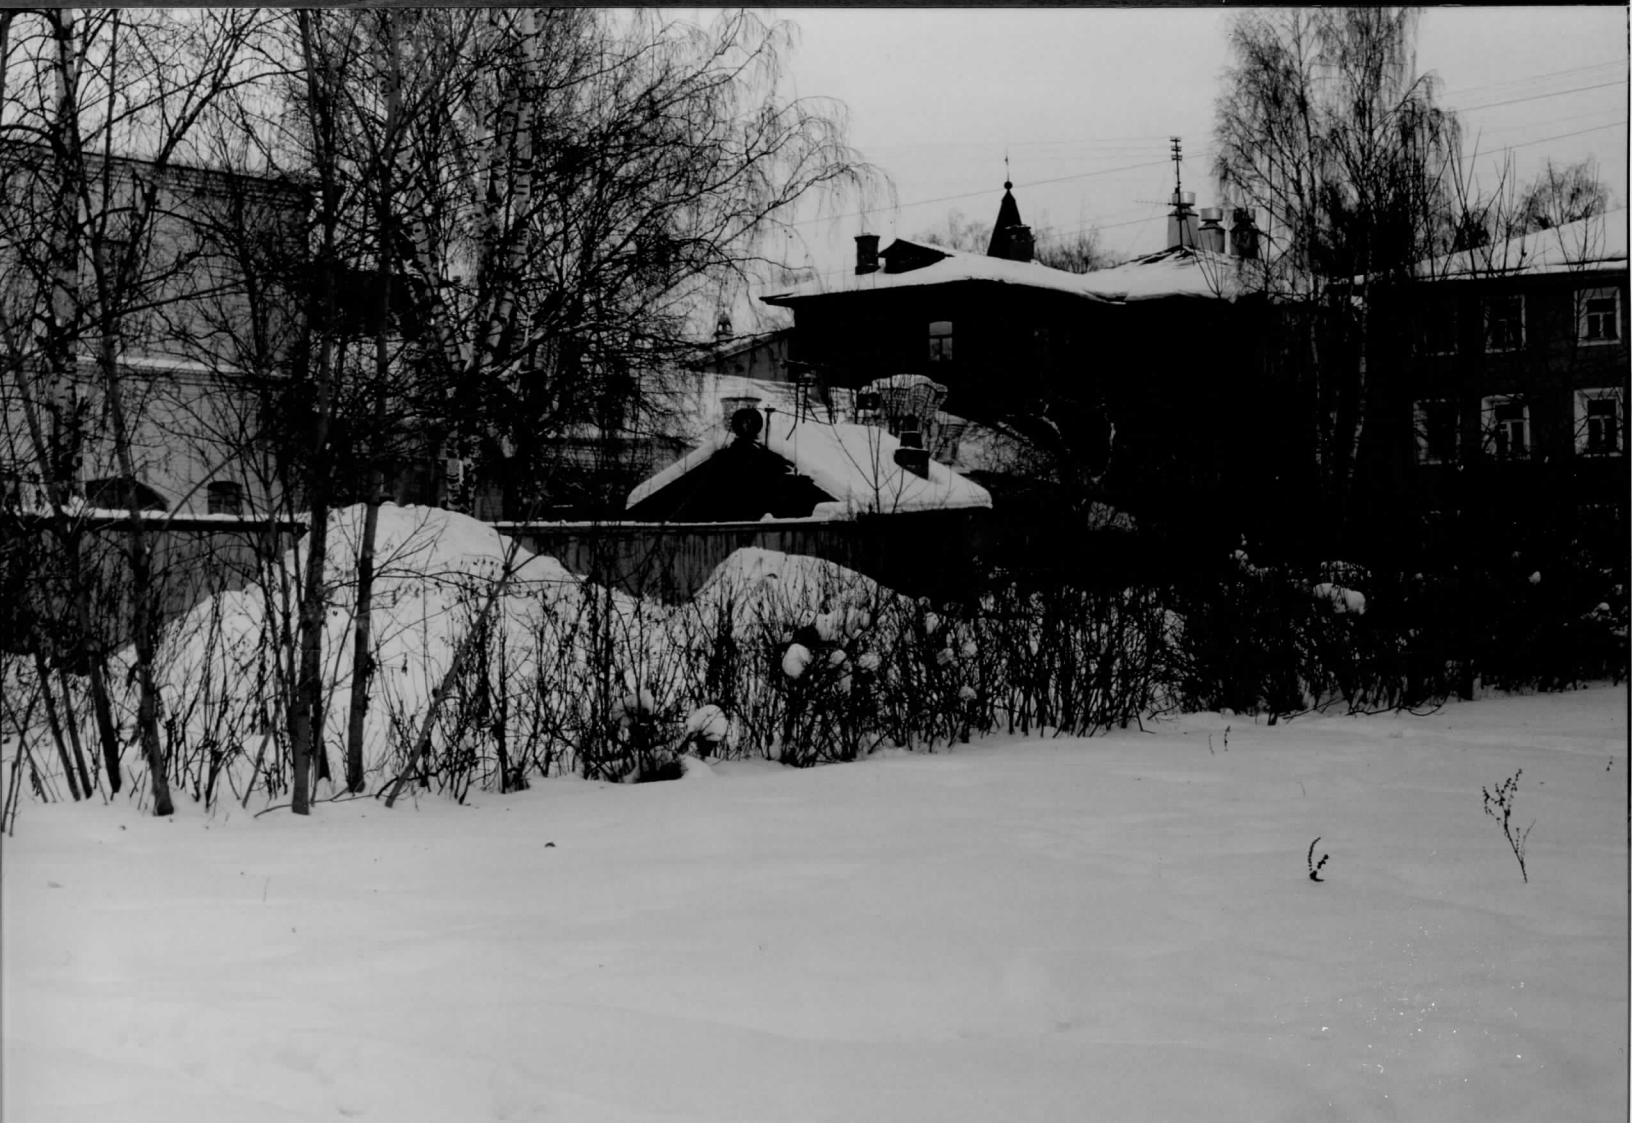
2. Вологодская область г. Вологда  
пр. Советский, 12-14. Усадьба Юшина.  
Комплекс, I треть-кон. XIX в. Общий  
вид застройки со стороны двора.  
С юга.

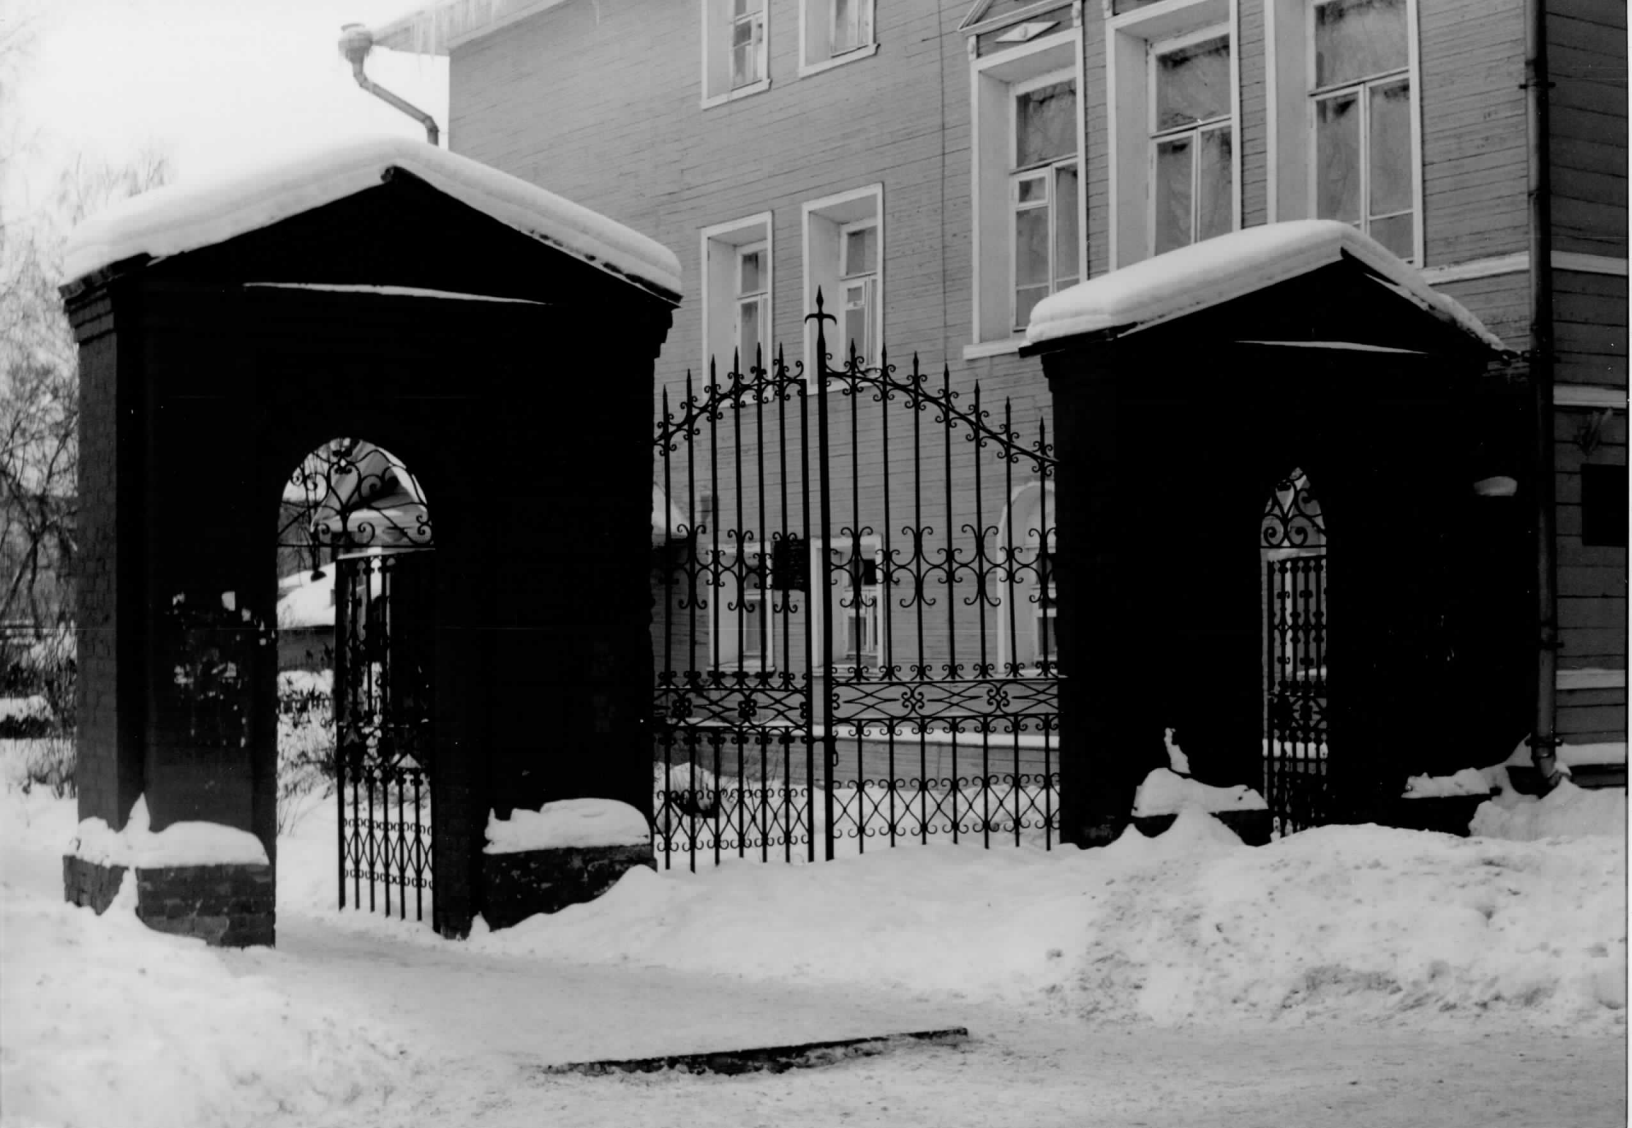
Каменные ворота, примыкающие к фасаду главного дома, представляют собой два прясла арочных калиток по сторонам проезда. Пилоны обработаны лопатками, более широкими и рустованными по сторонам проезда, завершены нераскрепованным карнизом и фронтонами; архивольты калиток выполнены кирпичными консольками. Проезд и калитки затворяются металлическими узорными решетками.

3. Вологодская область г.Вологда  
пр.Советский,12-14. Усадьба Юшина.  
Комплекс, I треть-кон.ХІХв. Ворота  
у главного дома. Общий вид.  
Фото Гельфера С.В., 2000г.

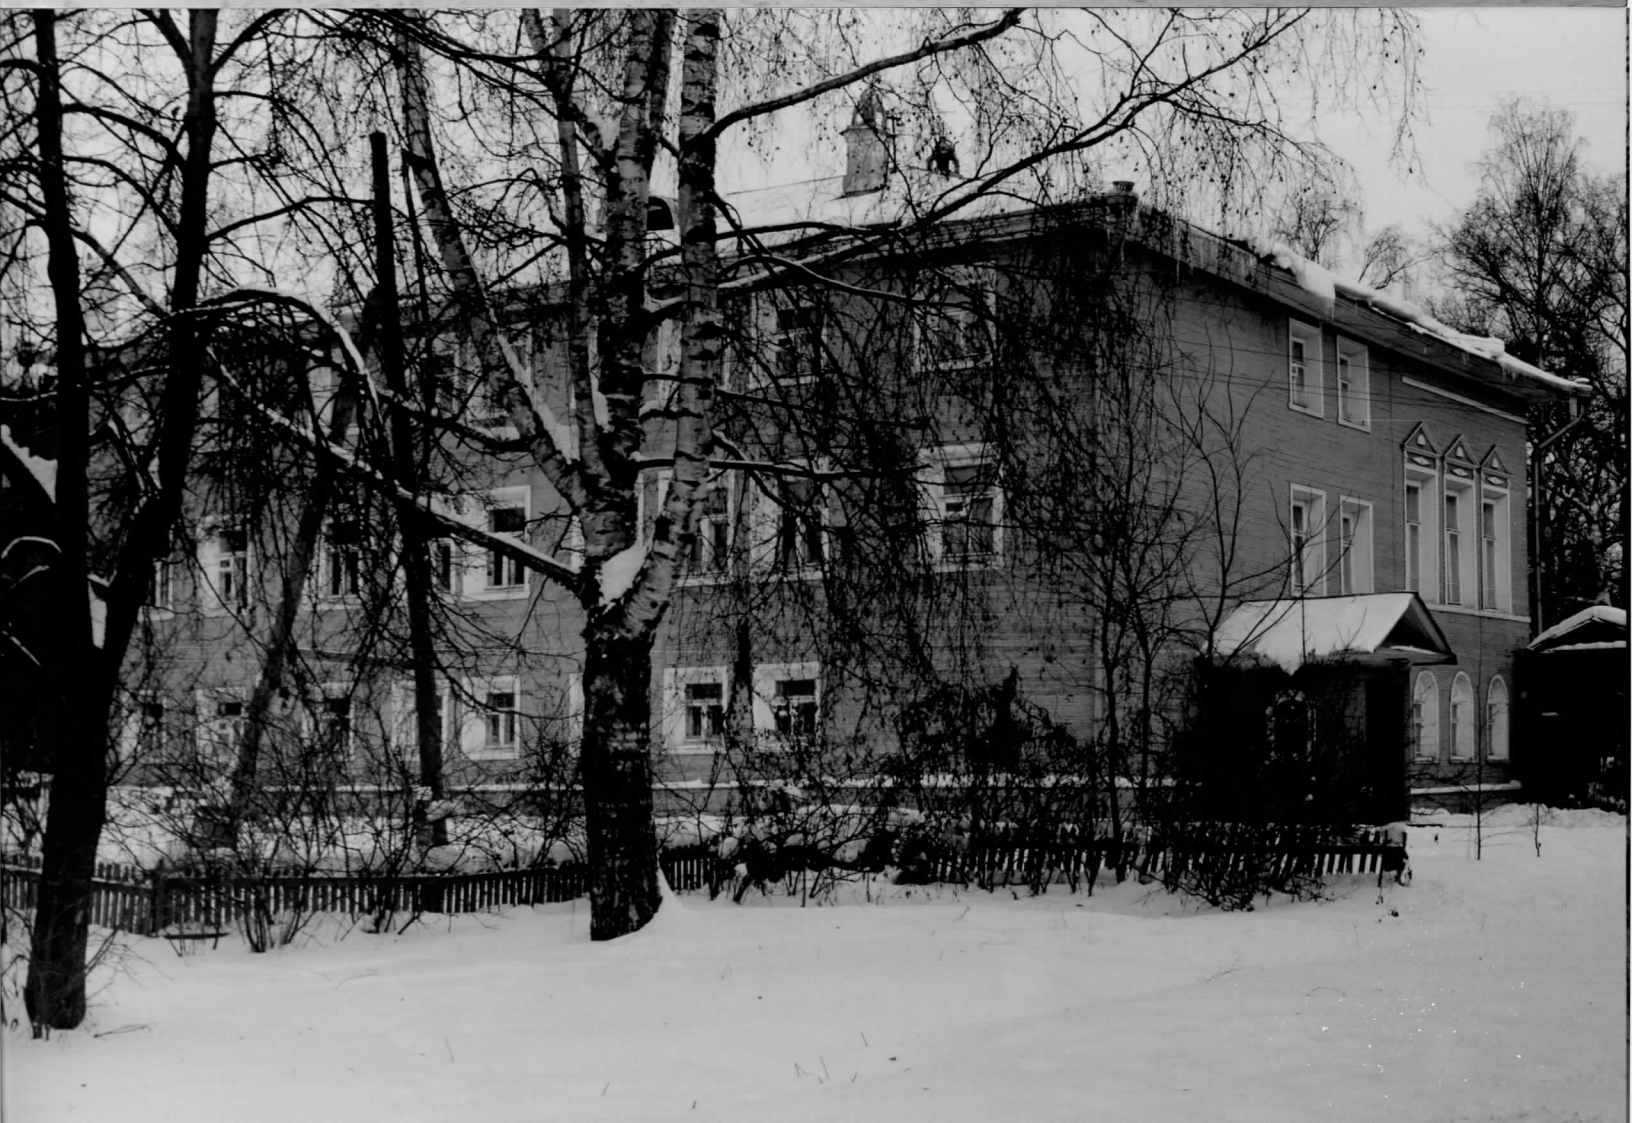
Деревянный двухэтажный, в девять оконных осей по уличному фасаду, с антресолями в задней половине, главный дом — типичный дворянский особняк периода позднего классицизма, один из лучших в Вологде примеров этого стиля. Фасад украшен четырехколонным фронтоным портиком на выступающей аркаде пониженного первого этажа. Гладко обшитые тесом фасады завершены подшивным карнизом сильного выноса, обработаны тонкими подоконными и междуярусной тягами. Небольшие окна первого этажа заглублены в арочные ниши, окна основного — обрамлены рамочными наличниками с очельем и фронтонными сандриками.

4. Вологодская область г.Вологда  
пр.Советский,12-14. Усадьба Юшина.  
Комплекс, I треть-кон.ХІХв. Общий  
вид главного дома со двора, с юга.  
Фото Гельфера С.В., 2000г.

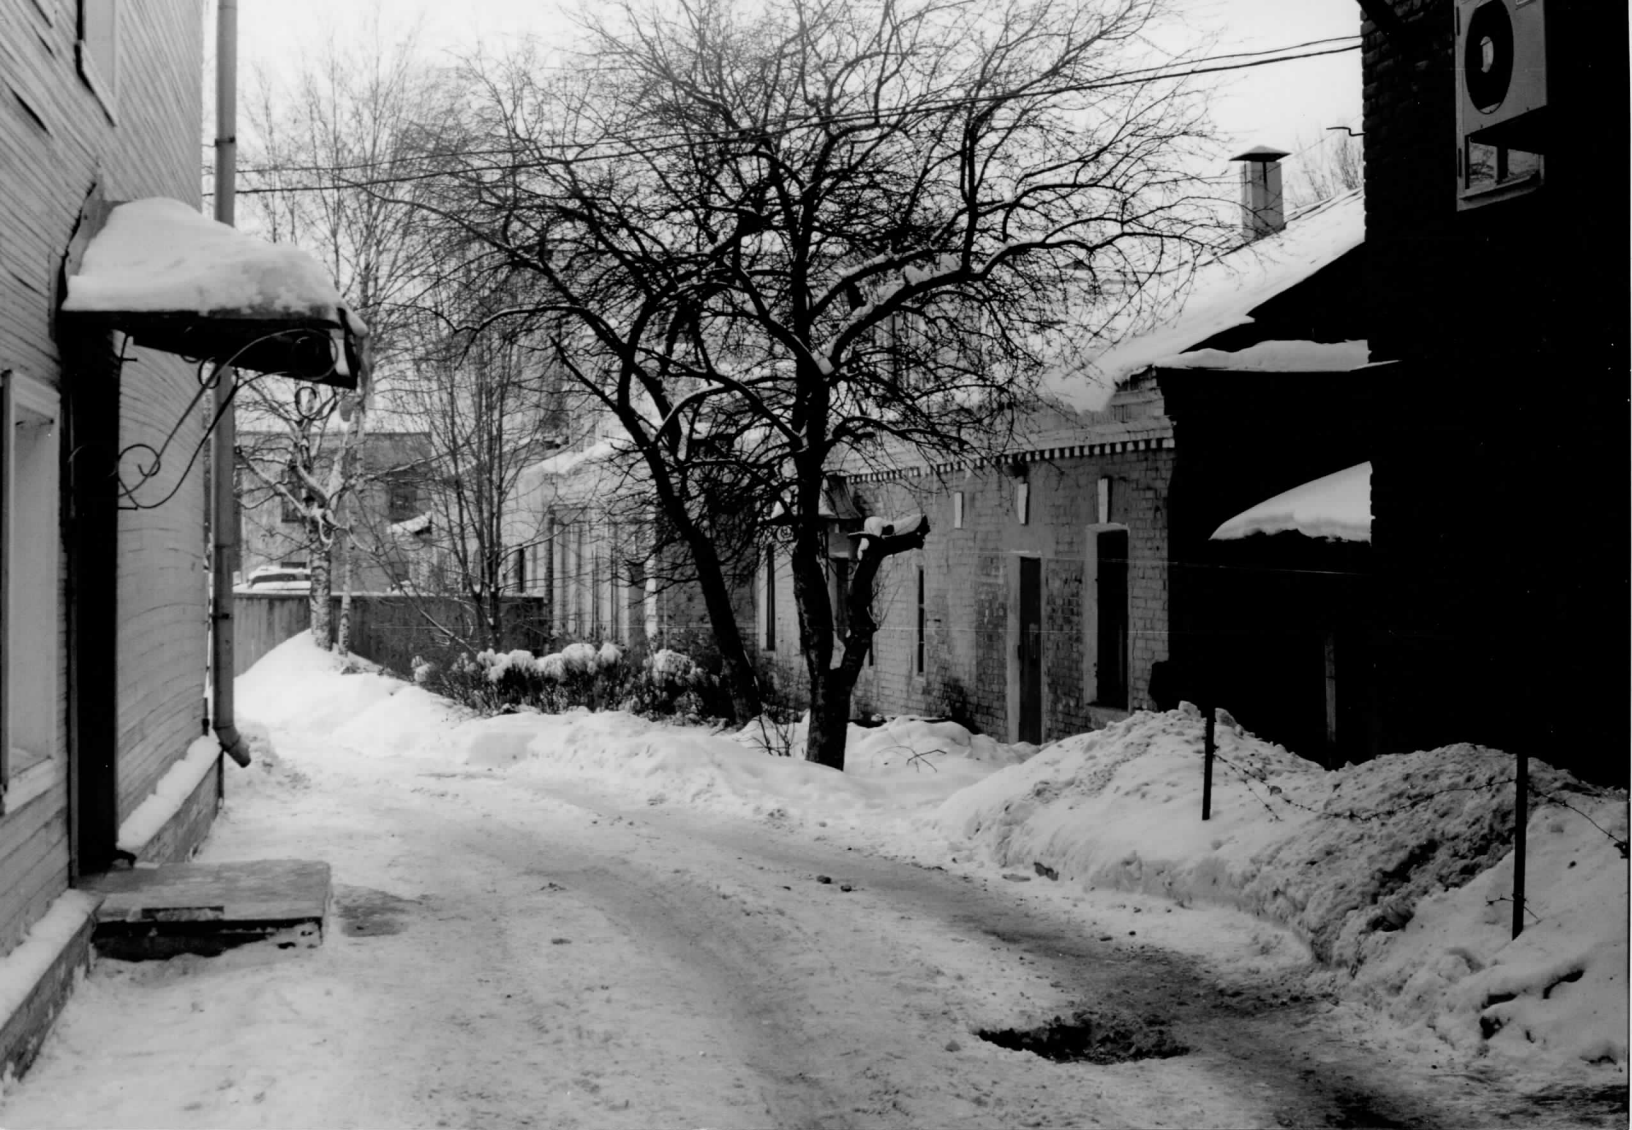
5. Вологодская область г.Вологда  
пр.Советский 12-14. Усадьба Юшина.  
Комплекс, I треть-кон.XIXв. Общий  
надворных построек (хозпостройки  
и каретник) со стороны проезда  
между главным и доходным домами.

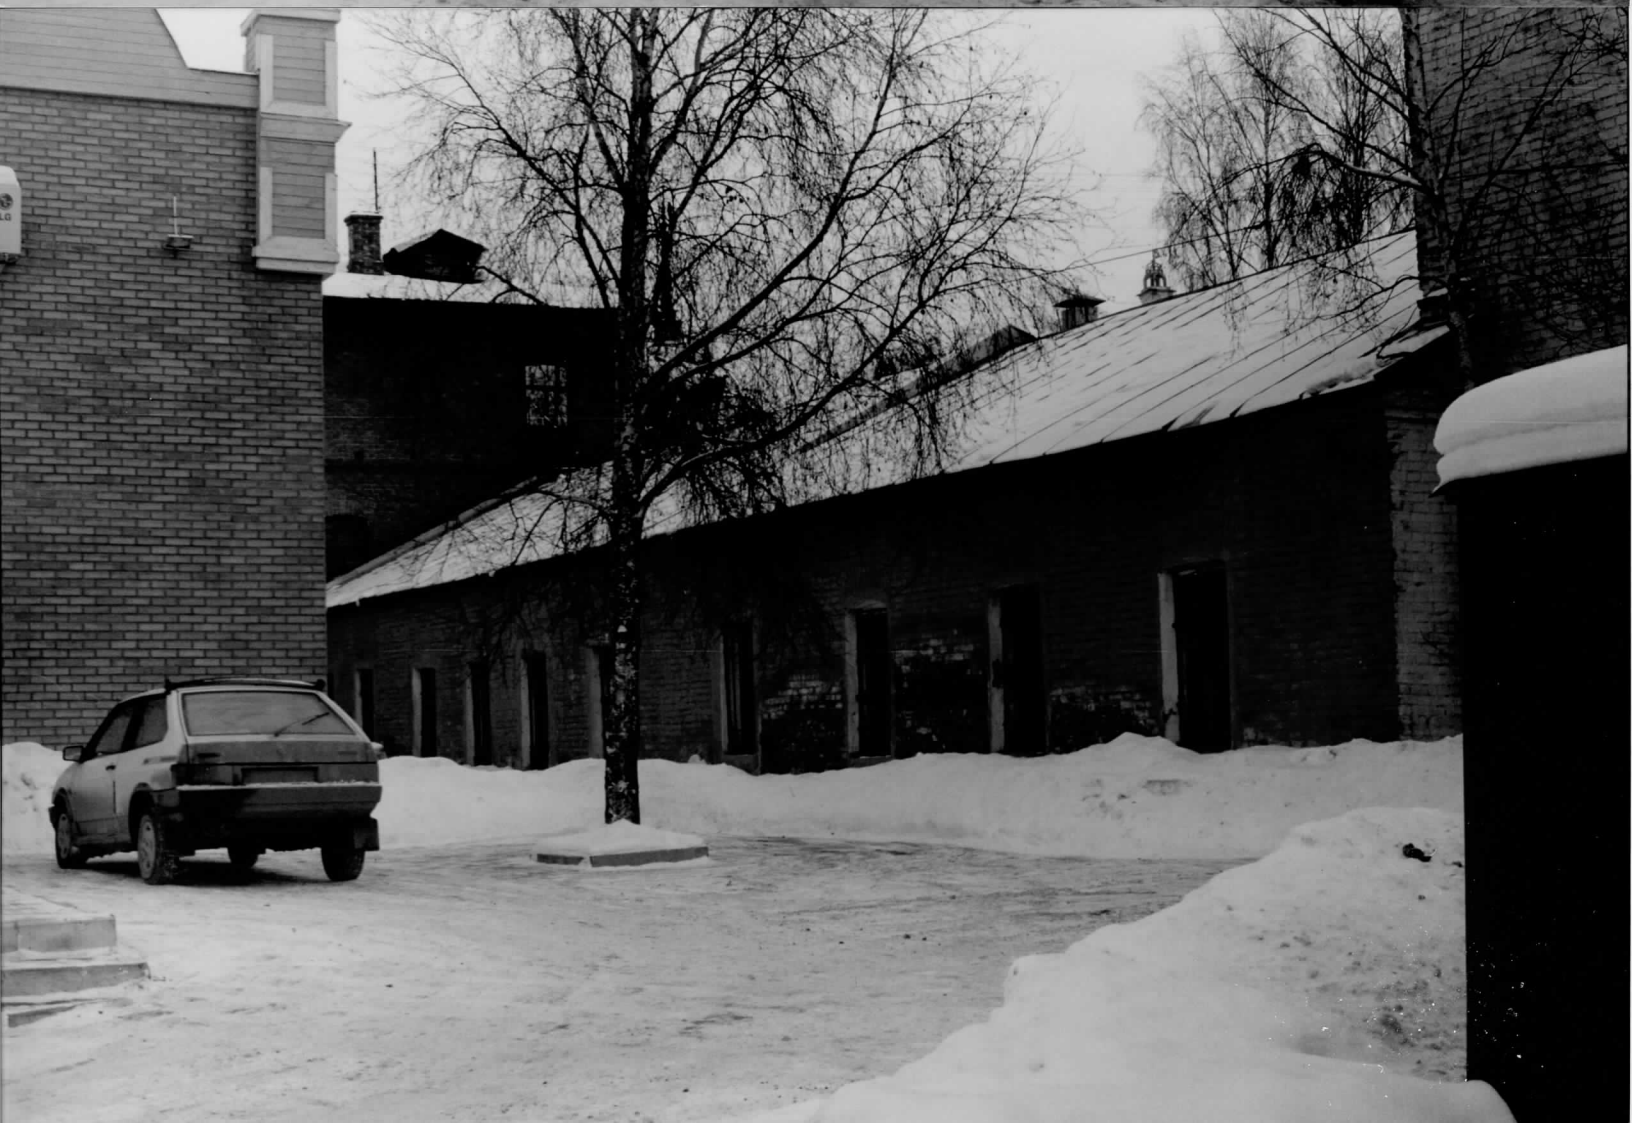
6. Вологодская область г.Вологда  
пр.Советский,12-14. Усадьба Юшина.  
Комплекс, I треть-кон.XIXв. Общий  
хозпостроек и части доходного дома  
с соседней усадьбы, с юго-запада.

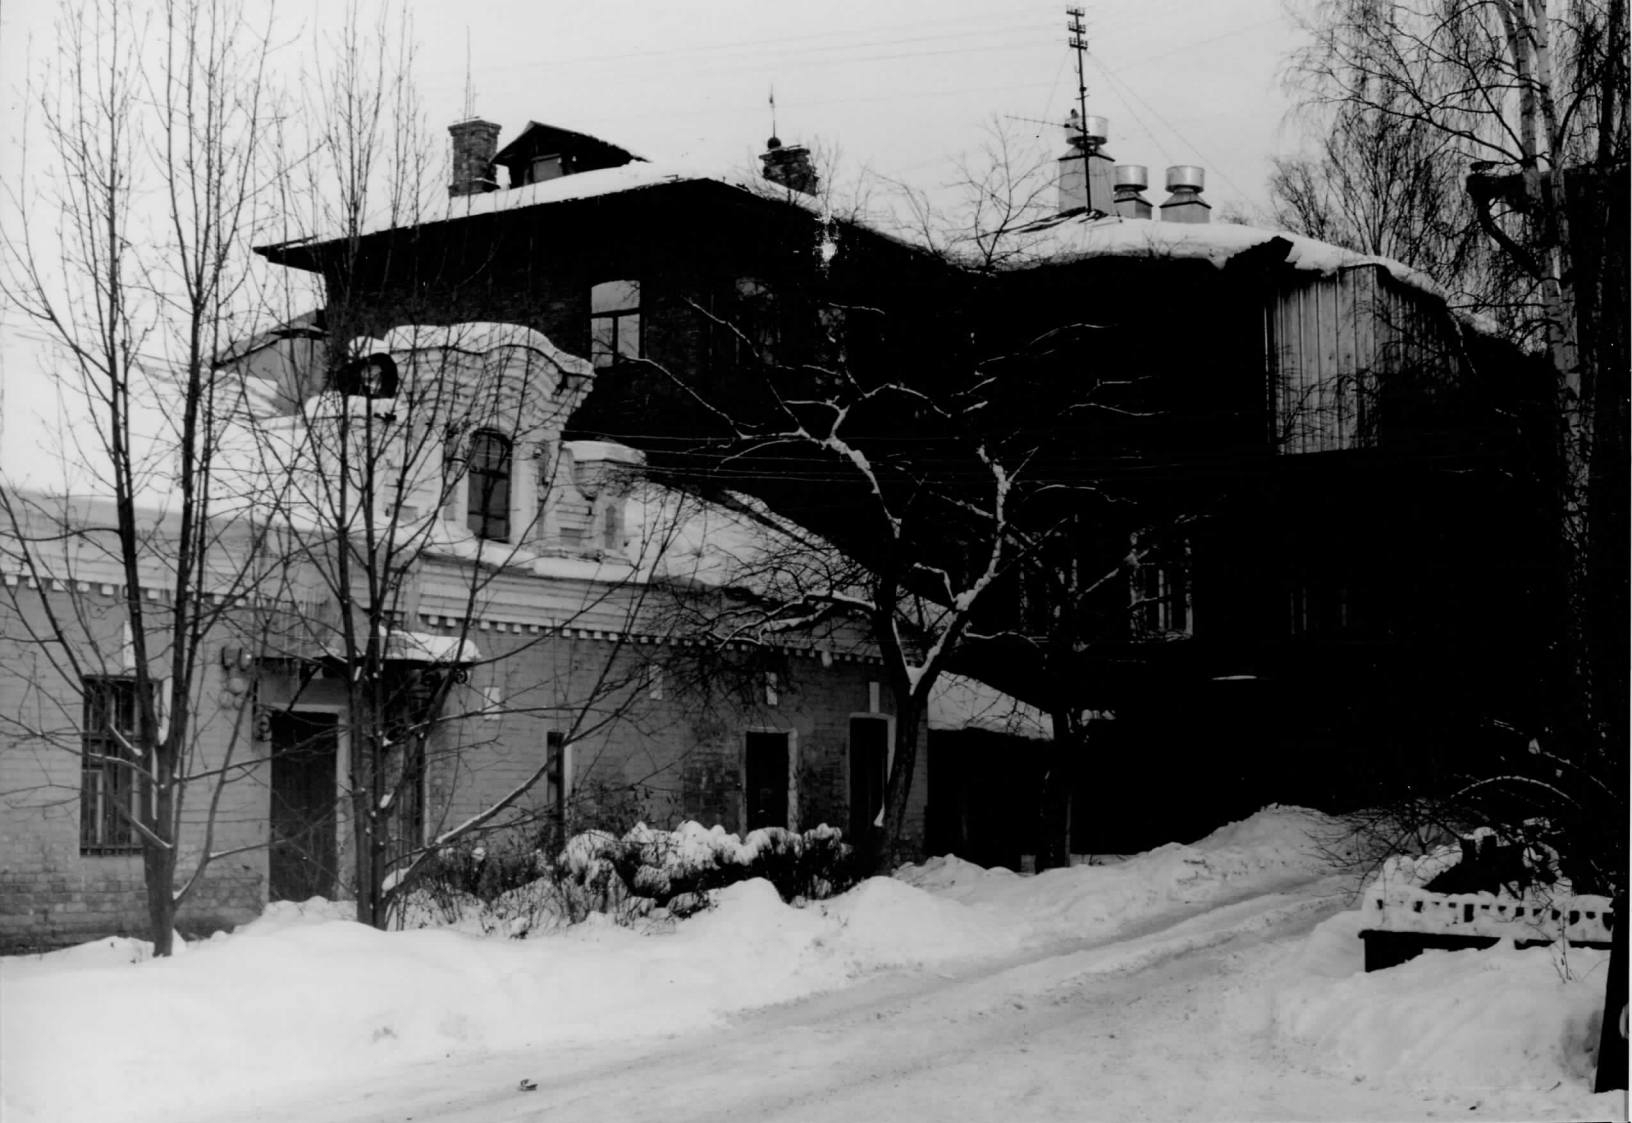
Доходный дом с магазином в нижнем этаже, выстроенный в одной линии с главным домом у правой границы владения, представляет поздний период эклектики. Каменный, трехэтажный, в пять оконных осей по фасаду, вытянутый в глубину двора, с примыкающей сзади лестничной клеткой. Вдоль левого, дворового фасада поднимается наружная закрытая лестница. Уличный фасад расчленен по всем простенкам лопатками, по которым раскрепованы узкие тяги междуярусных членений. Окна обрамлены плоскими ленточными наличниками.

7. Вологодская область г.Вологда  
пр.Советский,12-14. Усадьба Юшина  
Комплекс, I треть-кон.ХІХв. Общий  
вид доходного дома и хозпостроек со  
стороны двора, с юга.  
Фото Гельфера С.В., 2000г.

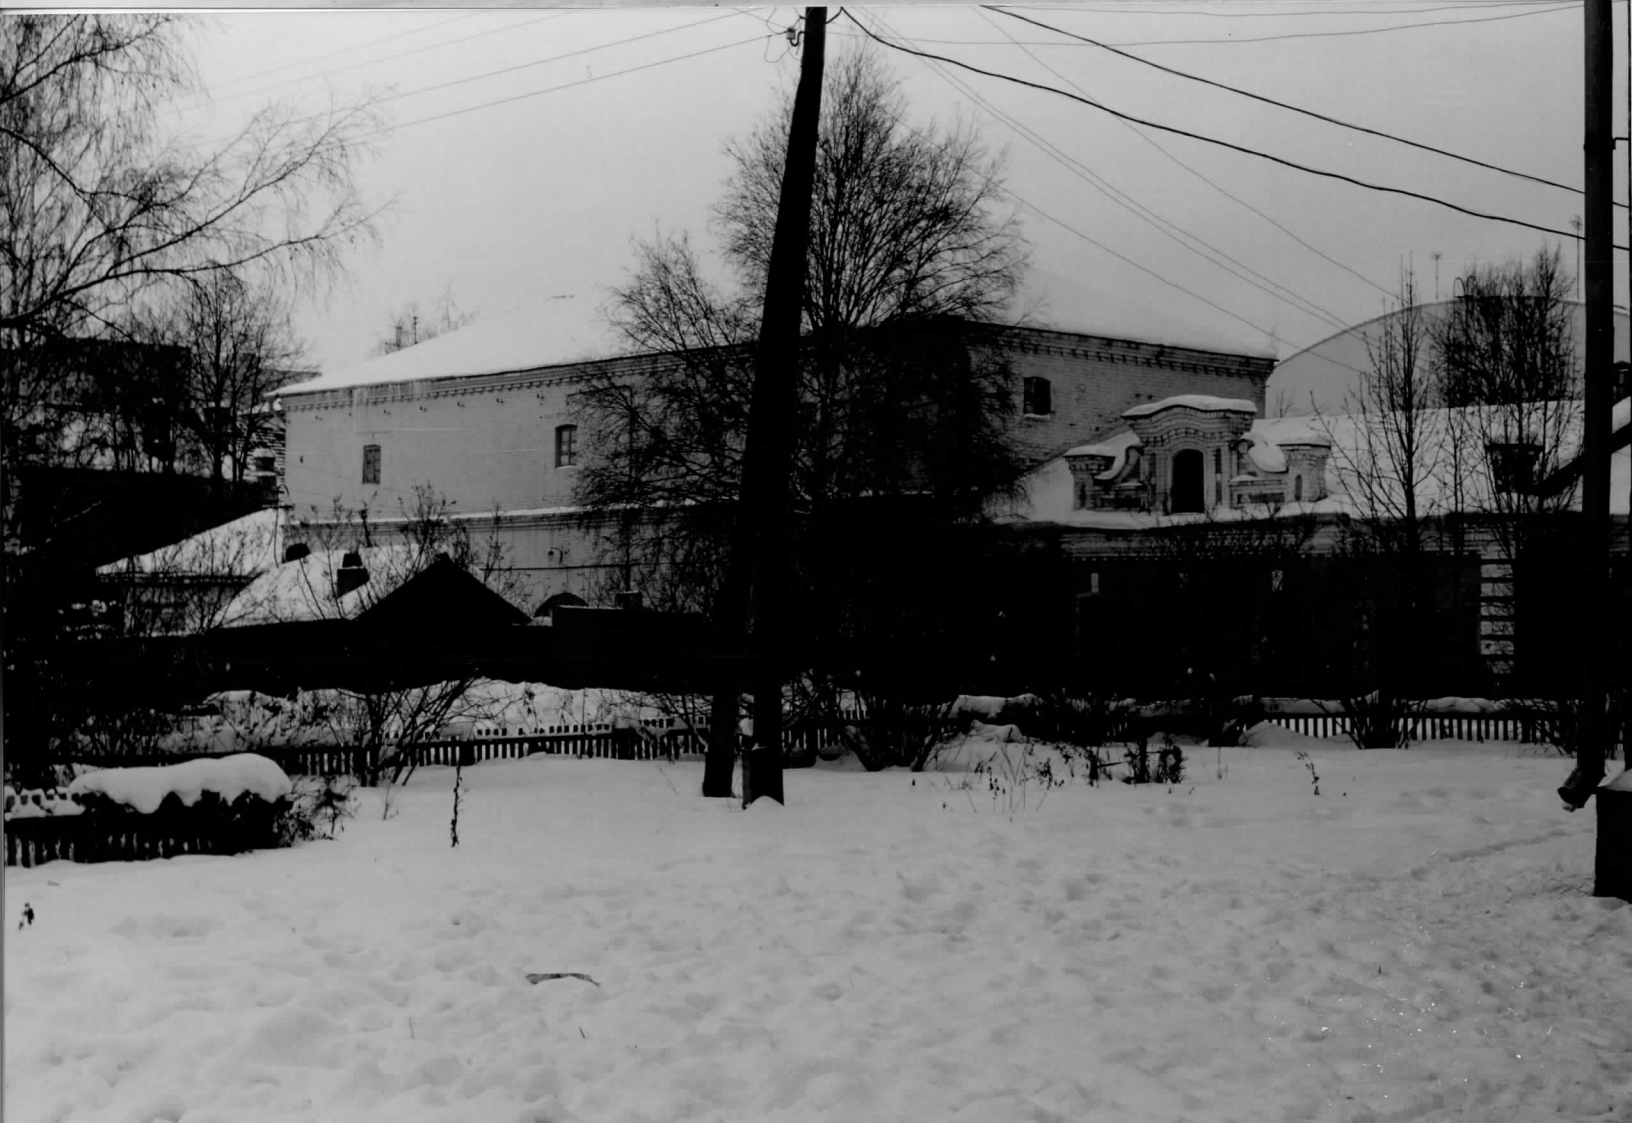
8. Вологодская область г.Вологда  
пр.Советский,12-14. Усадьба Юшина.  
Комплекс, I треть-кон.ХІХв. Общий  
вид надворных построек - хозпост-  
ройки и каретник со стороны главно-  
го дома, с северо-запада.  
Фото Гельфера С.В., 2000г.

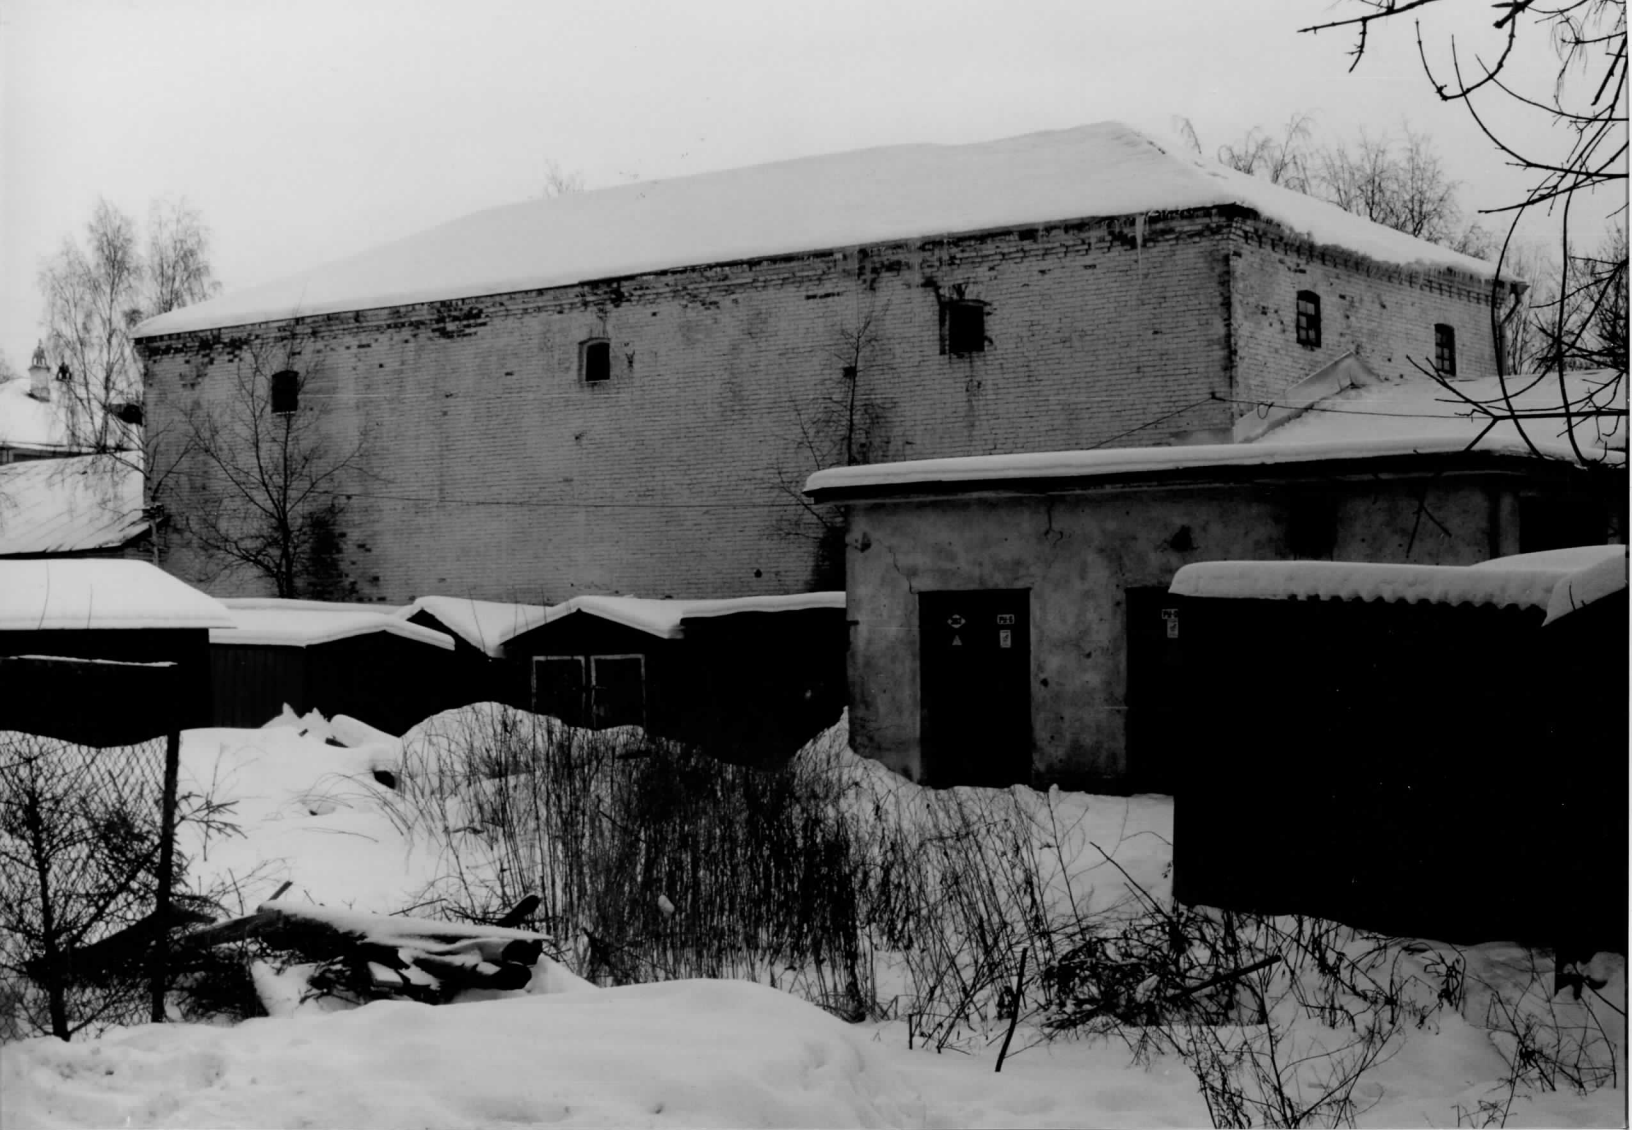
Основными утратами являются объем конюшни в глубине двора, пруд, беседка и правые ворота. Облик существующих зданий искажен разборкой деревянной галереи каретника и обшивкой наружной лестницы доходного дома металлическими листами.

Примыкающий к хозяйственной постройке каменный двухэтажный каретник включает три одинаковые секции, каждая из которых открывается во двор арочным проемом ворот, фланкированным небольшими окнами. В верхнем этаже каждая секция имеет по одному окну на осях арок. Гладкие фасады с редкими проемами завершены профилированным кирпичным карнизом с зубцами, ярусы разделены профилированным поясом. Примыкавшая к фасаду деревянная двухъярусная галерея разобрана.

9. Вологодская область г.Вологда  
пр.Советский,12-14. Усадьба Юшина.  
Комплекс, I треть-кон.ХІХв. Общий  
вид заднего фасада каретника, с  
юго-запада.

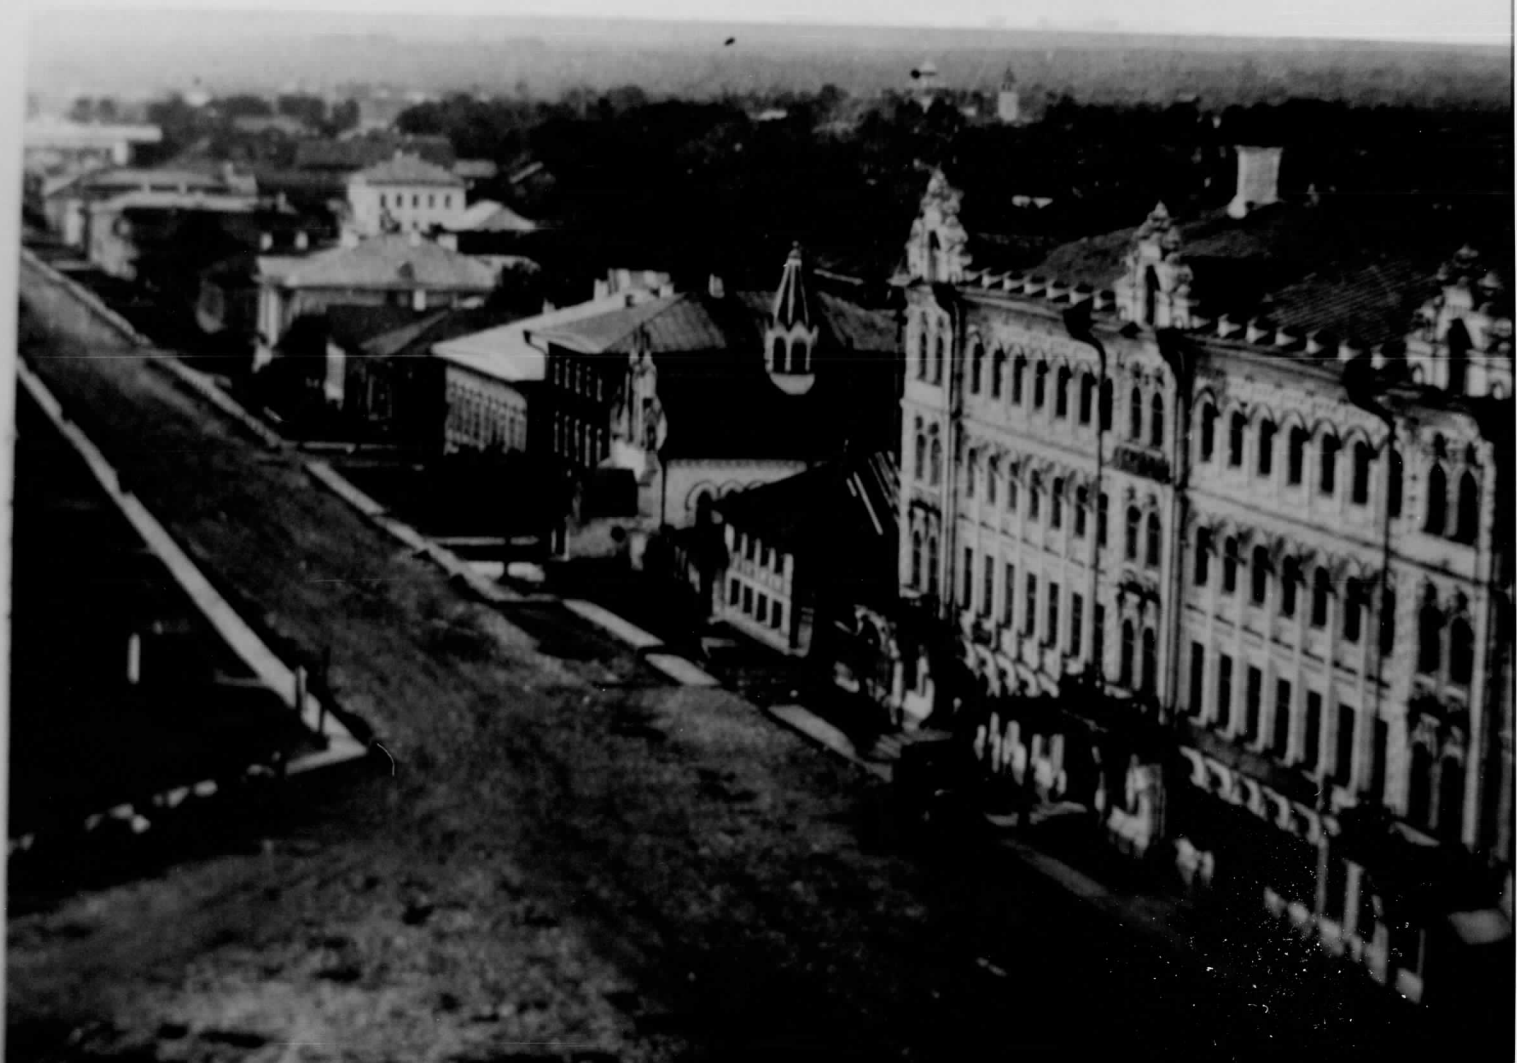
10. Вологодская область г.Вологда  
пр.Советский,12-14. Усадьба Юшина.  
Комплекс, I треть-кон.ХІХв. Общий  
вид усадьбы в застройке улицы.  
Репродукция с фото 1910-х г.г. из  
исторической справки по мемориаль-  
ному музею Марии Ульяновой (ВСНРПМ  
1971г.)
