МИНИСТЕРСТВО КУЛЬТУРЫ СССР  
ПАМЯТНИКИ ИСТОРИИ И КУЛЬТУРЫ СССР (НЕДВИЖИМЫЕ)

П А С П О Р Т

I. НАИМЕНОВАНИЕ ПАМЯТНИКА ЖИЛОЙ ДОМ

IV. АДРЕС (местонахождение) ПАМЯТНИКА г. Вологда ул. Энгельса д. 22  
(АССР, край, область; район, автоном-

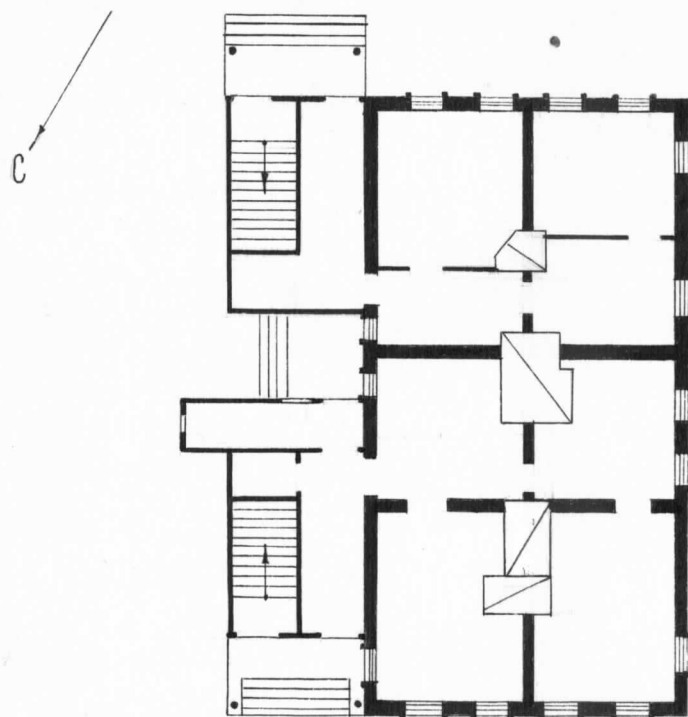
Г. ВОЛОГДА  
УЛ. ЭНГЕЛЬСА Д 22  
1 ЭТАЖ

ЖИЛОЙ ДОМ. НАЧАЛО XX В.

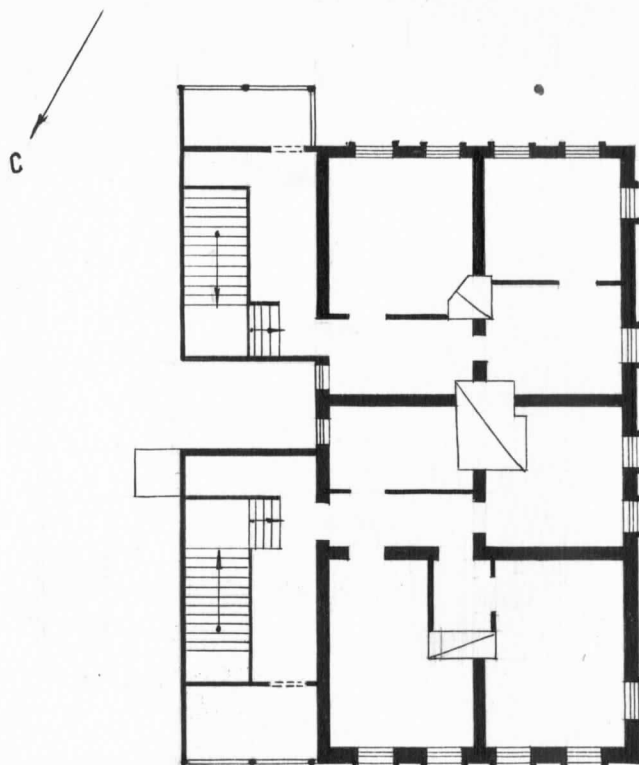
Г. ВОЛОГДА  
УЛ. ЭНГЕЛЬСА Д 22  
2 ЭТАЖ

ЖИЛОЙ ДОМ. НАЧАЛО ХХВ.

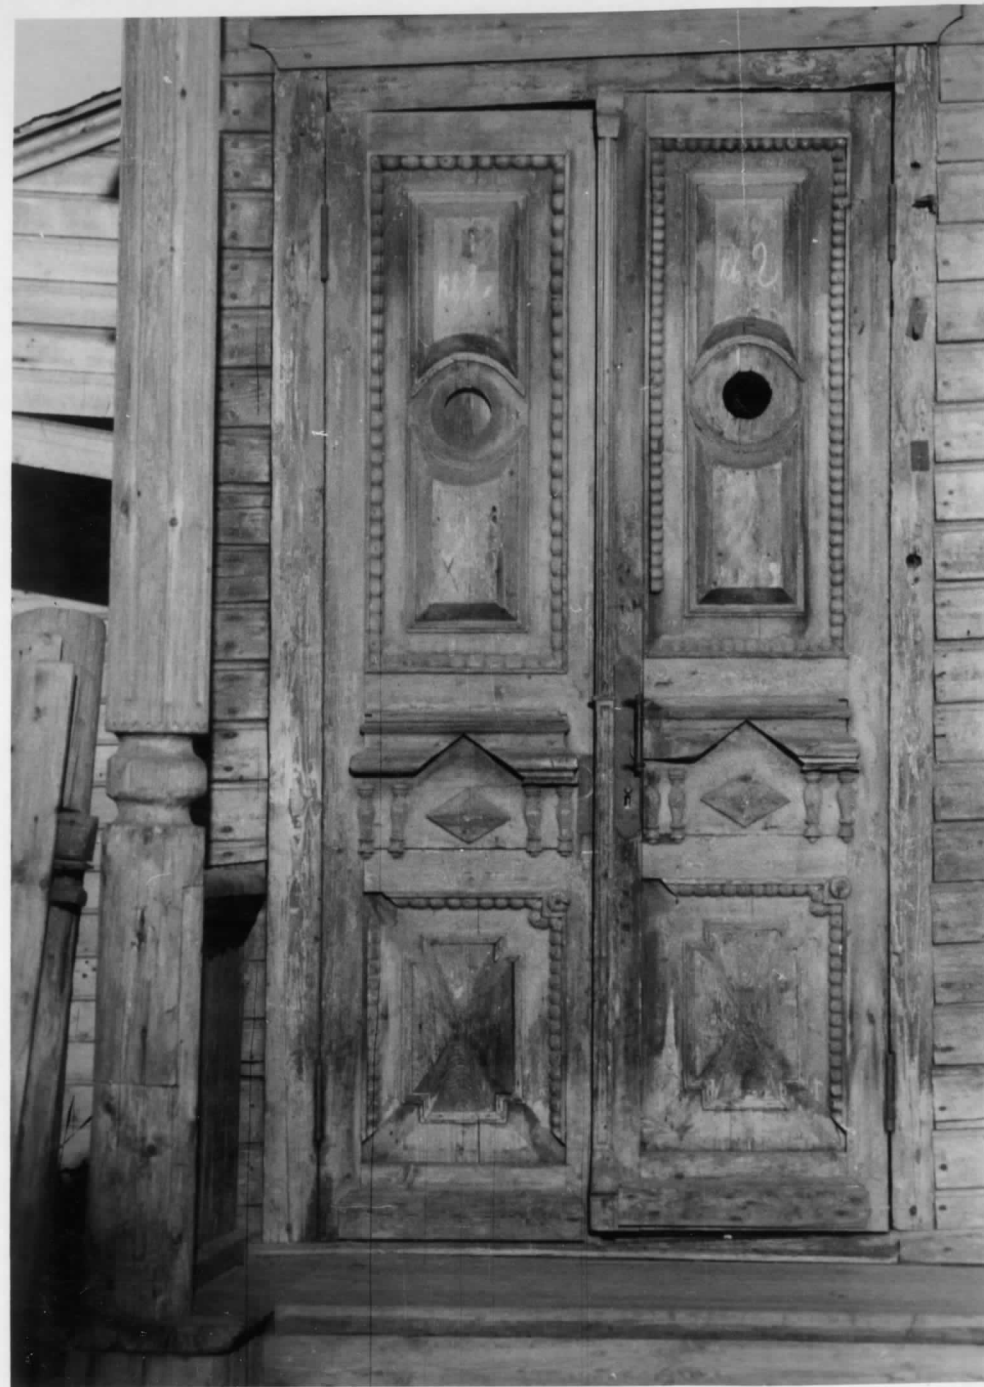
г. Вологда

В доме сохранились первоначальные оконные переплеты и дверные филенчатые полотна и приборы. Кровля дома железная.

Дверь

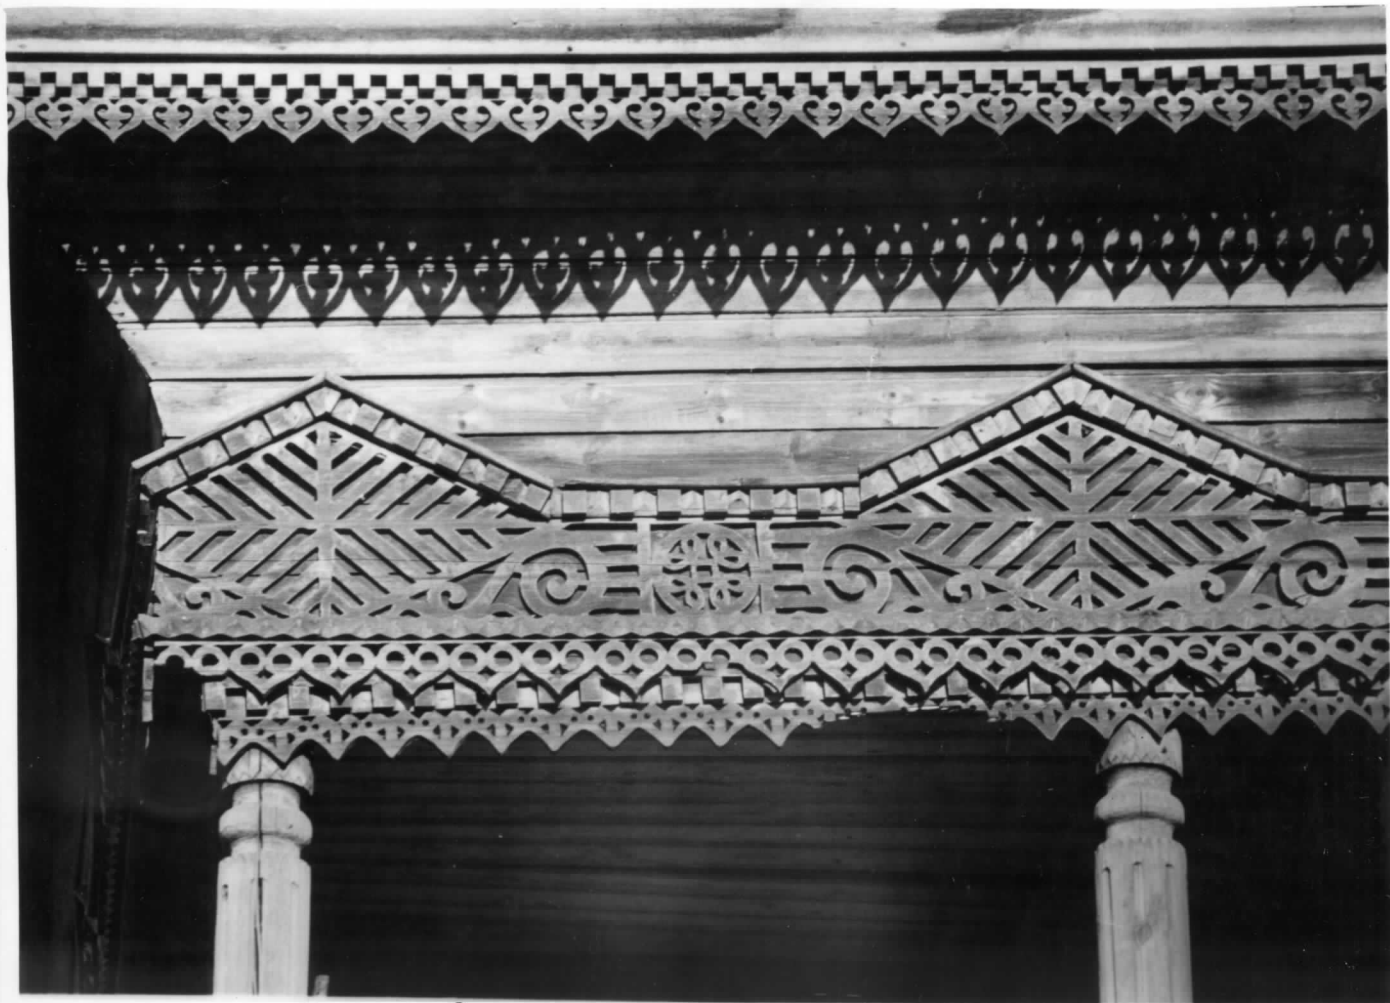
г. Вологда  
ул. Инженера д. 22  
Карниш

Мезонин завершается двухскатным фронтоном с "разорванным" карнизом, круглым слуховым окном. Такой же карниз завершает и остальную часть здания.

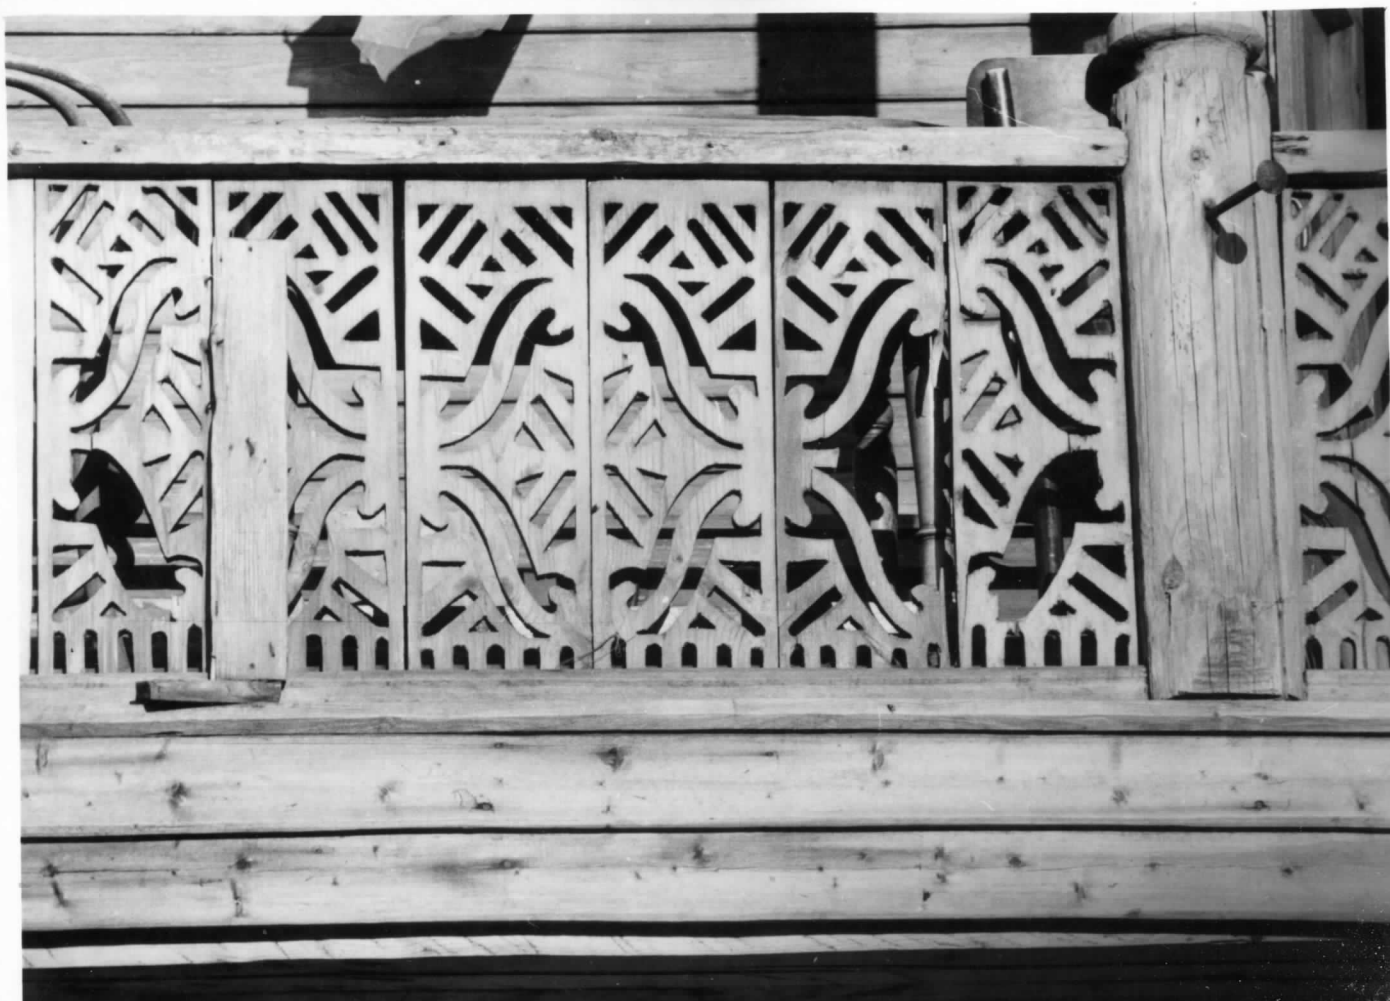
г. Вологда  
ул. Инженера д. 22

Частично утрачена резьба декоративного оформления фасадов.

Резная решетка балкона

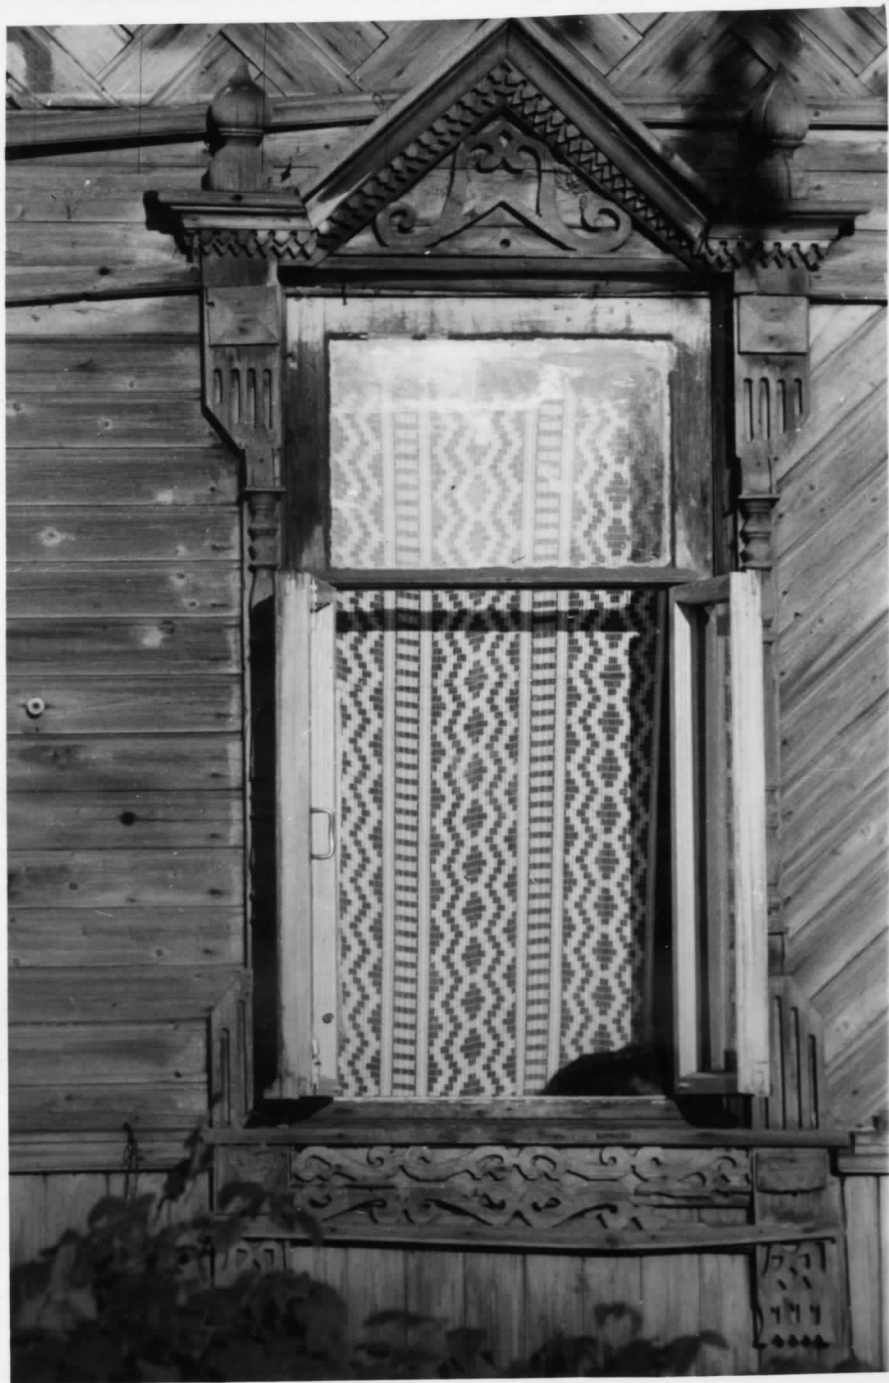
п. Вологда

К южному фасаду основного объема пристроено узкое помещение, где находится лестница, ведущая в мезонин, состоящий из двух смежных комнат. Главный фасад здания украшен наличниками в традициях классицизма, пилястрами с великолепной выемчатой резьбой и капителями. В центре фасада на первом этаже и в мезонине находятся широкие трехчастные окна.

Вяно
