## П А С П О Р Т

I. НАИМЕНОВАНИЕ ПАМЯТНИКА Церковь Введения с трапезной палатой  
Спасо-Прилуцкого монастыряII. ТИПОЛОГИЧЕСКАЯ  
ПРИНАДЛЕЖНОСТЬ

40-е годы XVI в.IV. АДРЕС (местонахождение) ПАМЯТНИКА Вологодская обл., Вологодский район  
АССР, край, область, район, автономная обл.  
село Прилуки

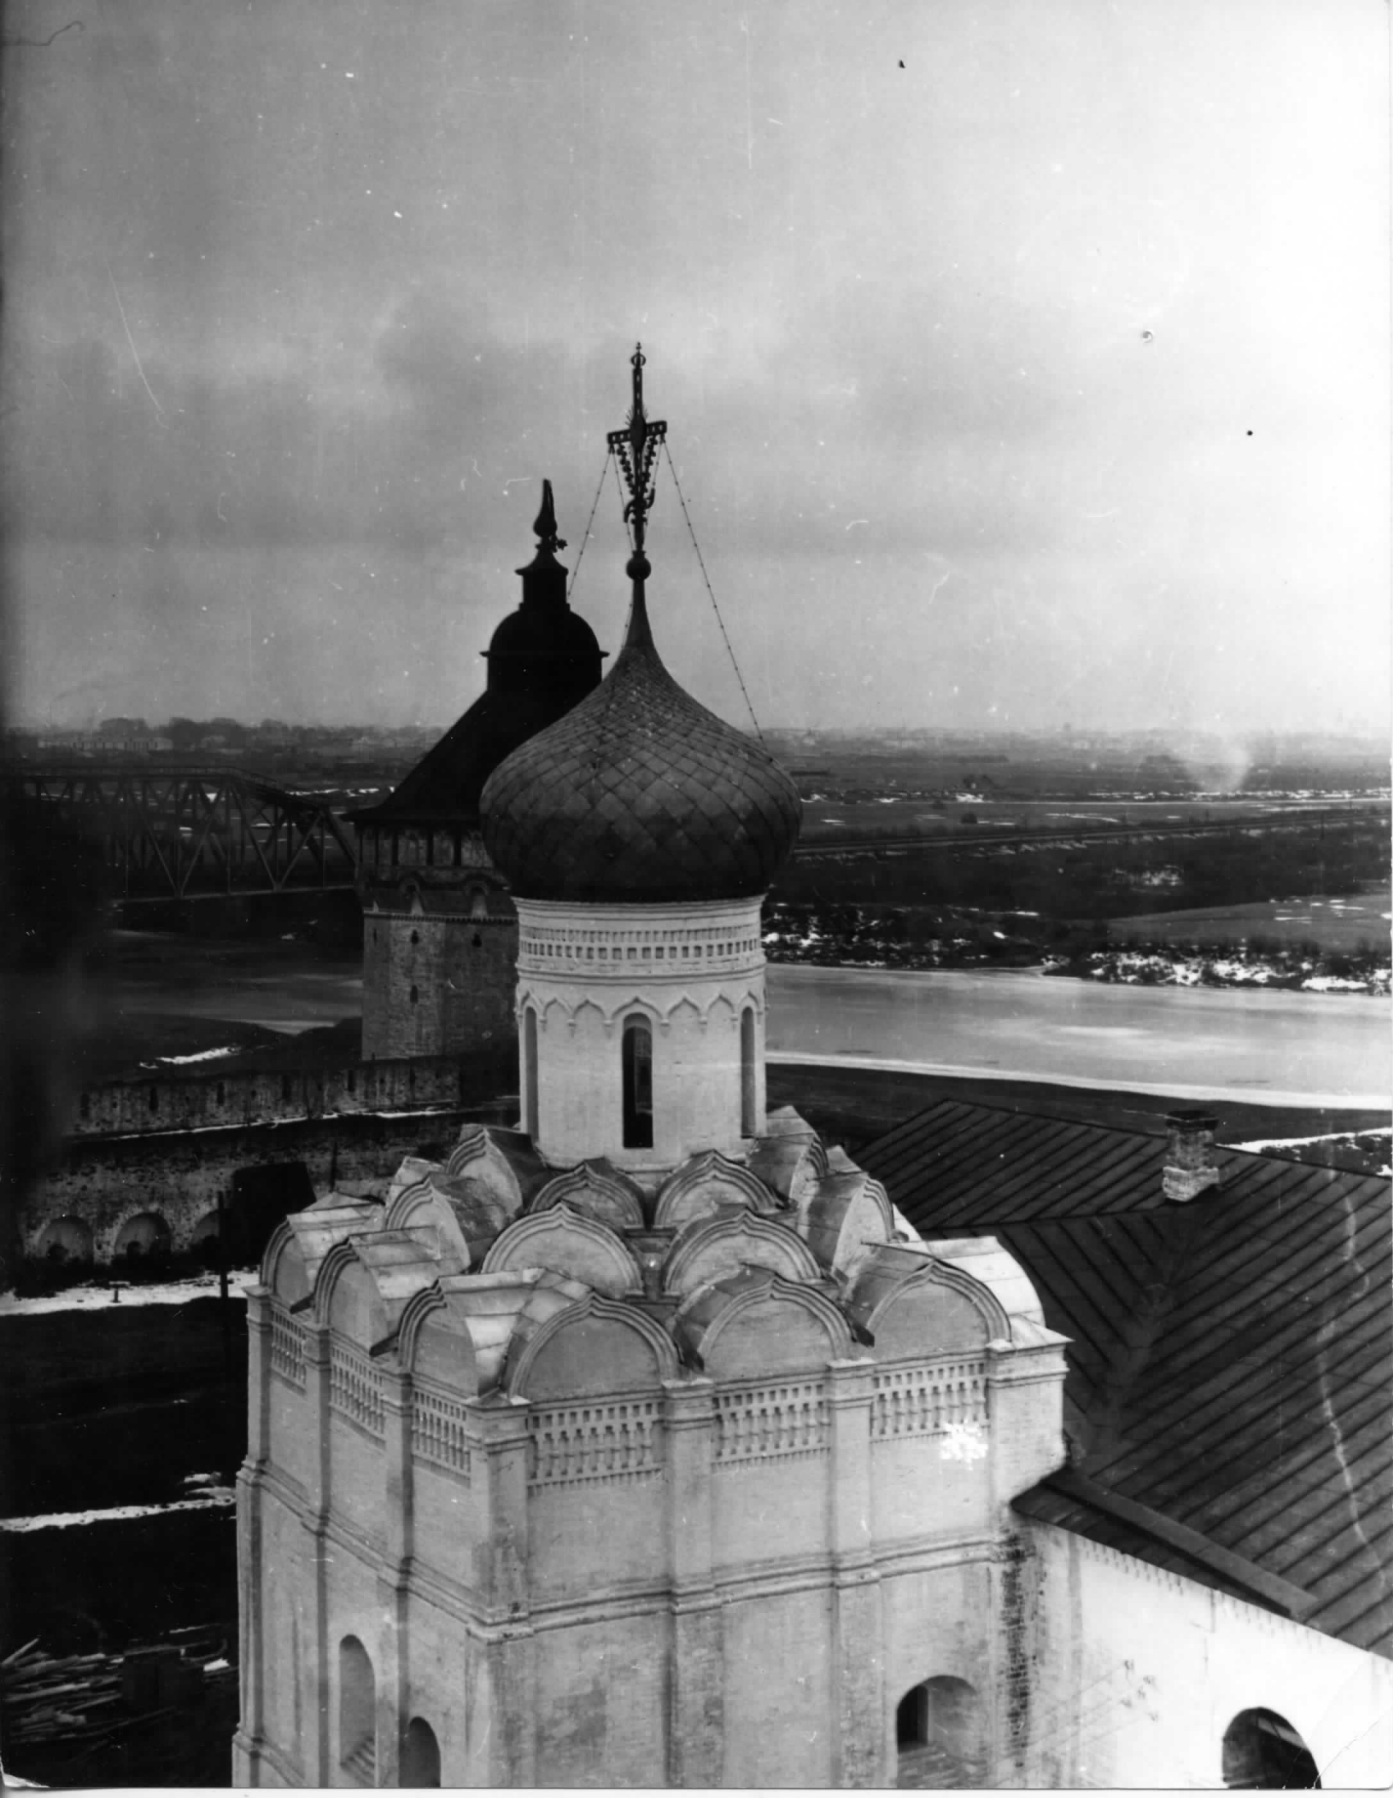
Выг с северо-востока

Вологодская область  
Вологодский р-н, село Троицкое  
Введенская церковь Спасо-Троиц-  
кого мона.

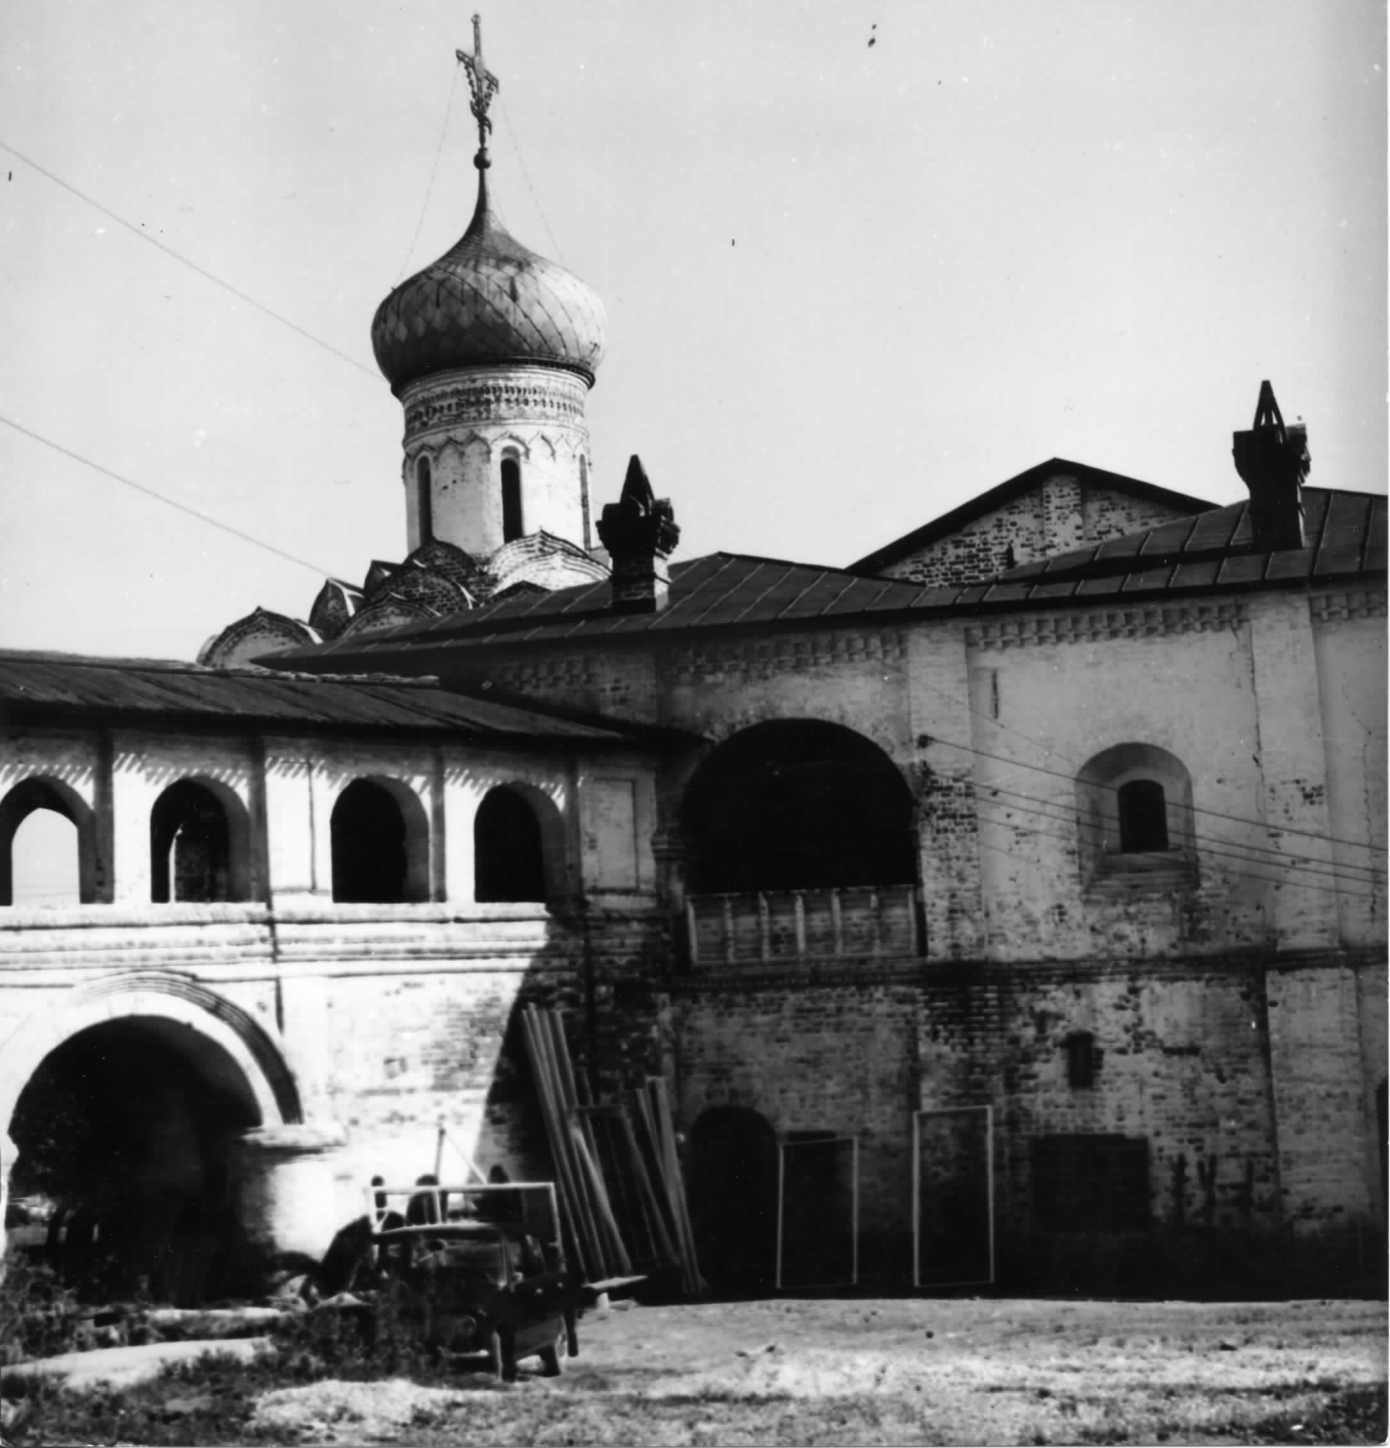
Вологодская область  
Вологодский р-н, село Трехуны  
Переход с Введенской церковью и трапезной  
палатой Спасо-Трехуцкого мона.  
Северный фасад

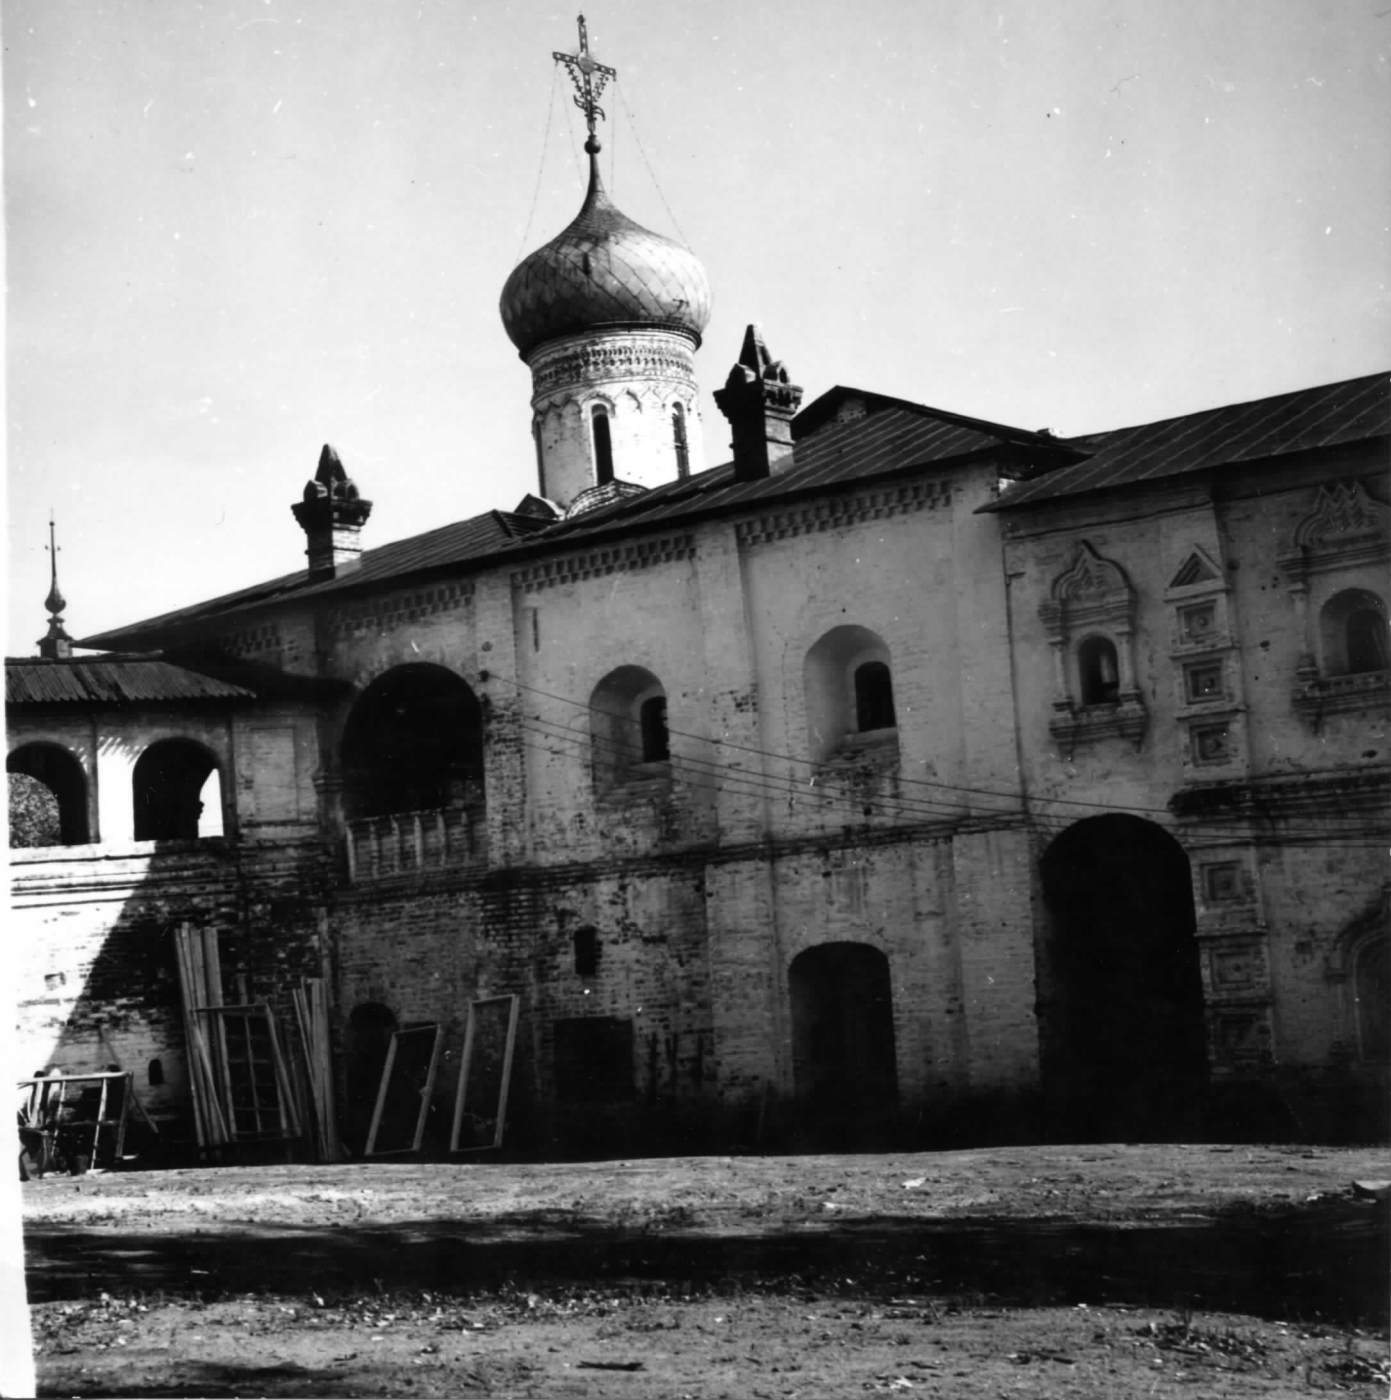
Вид с северо-запада

Введенская церк. с трапезной палатой

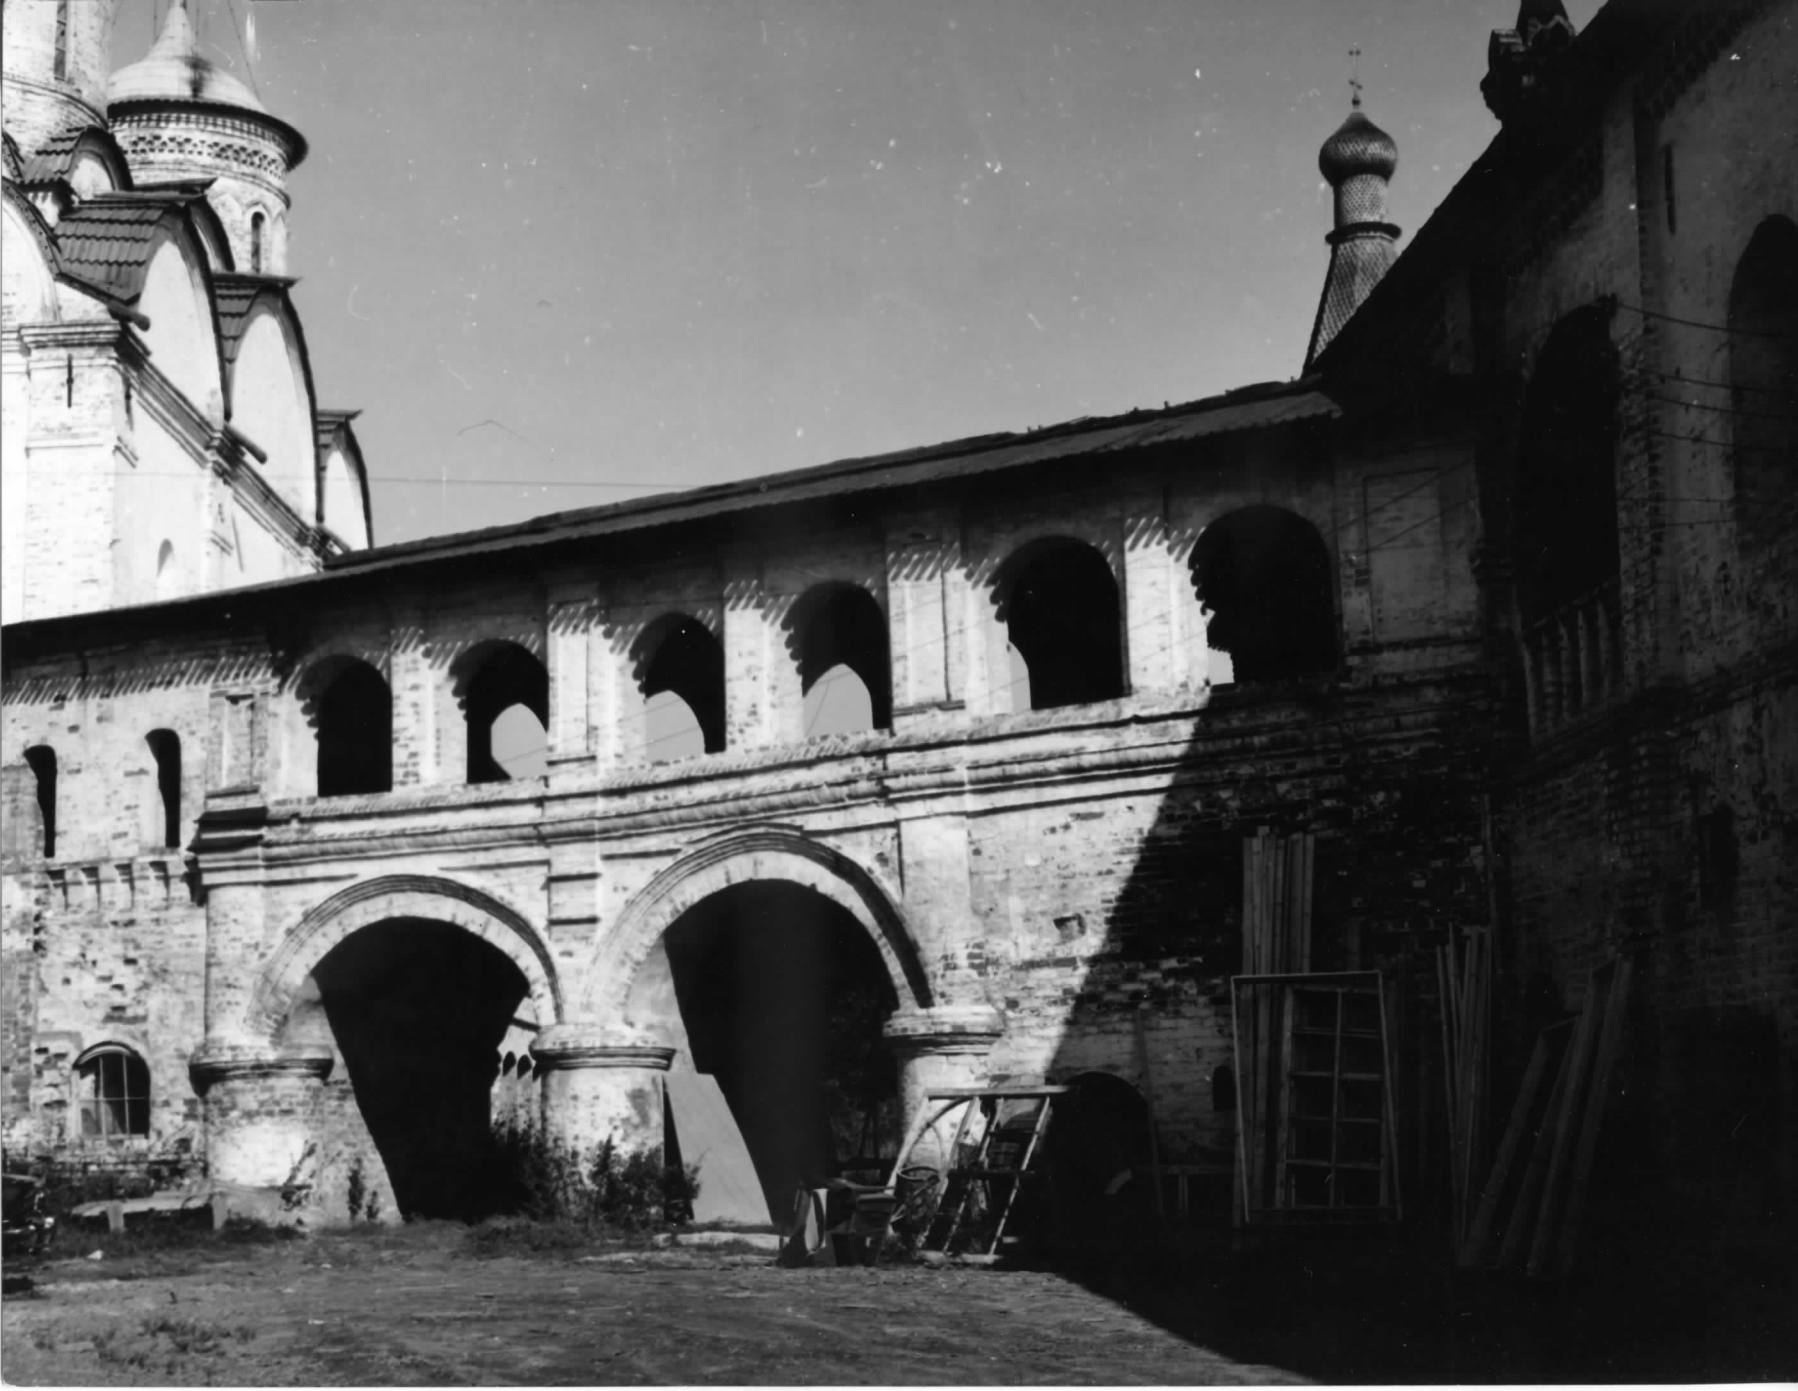
Вологодская область,  
Вологодский р-н, село Прилуки.  
Терехов Спасо-Прилуцкого монастыря  
Вид с запада.
