# П А С П О Р Т

I. НАИМЕНОВАНИЕ ПАМЯТНИКА Архиерейский двор. Надвратная Воздвиженская церковь со Святыми воротами.

1671-начало XVIII века.

ул. С. Орлова, д. 15.

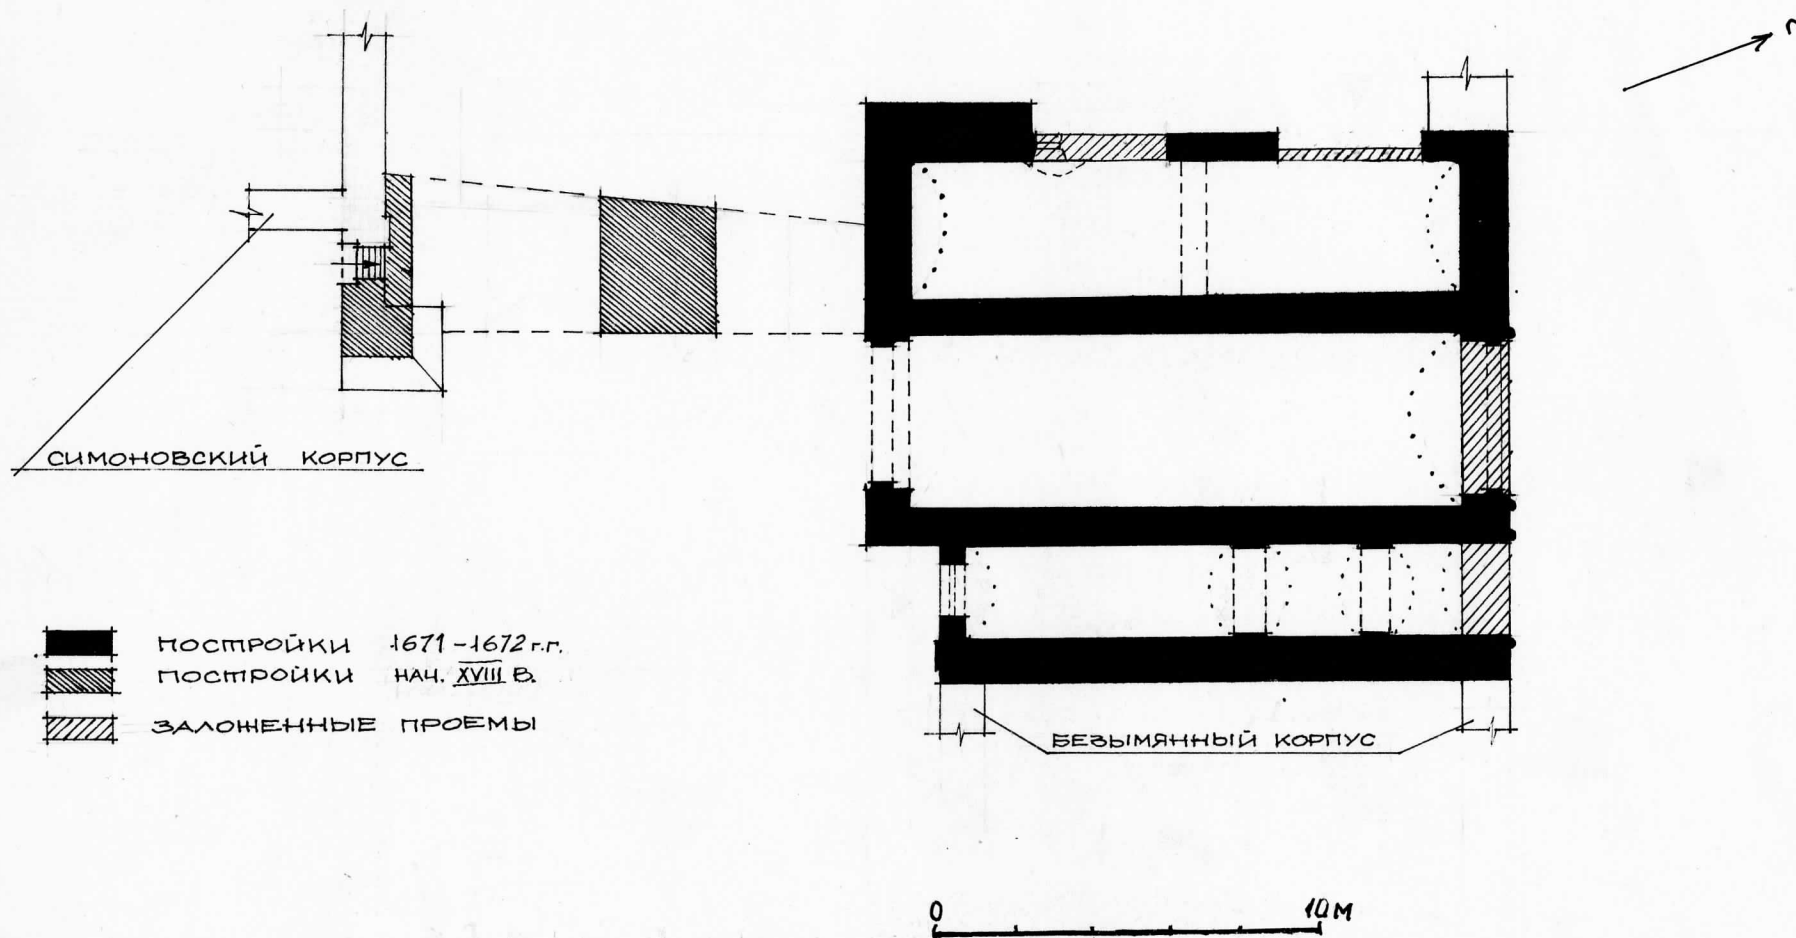
РСФСР. г. Вологда. АРХИЕРЕЙСКИЙ ДВОР.  
 НАДВРАТНАЯ ВОЗДВИЖЕНСКАЯ ЦЕРКОВЬ СО  
 СВЯТЫМИ ВОРОТАМИ. ПЛАН 1-ГО ЭТАЖА. 1671-НАЧ. XVIII В.

- ПОСТРОЙКИ 1671-1672 г.г.
- ▨ ПОСТРОЙКИ НАЧ. XVIII В.
- ▩ ЗАЛОЖЕННЫЕ ПРОЕМЫ

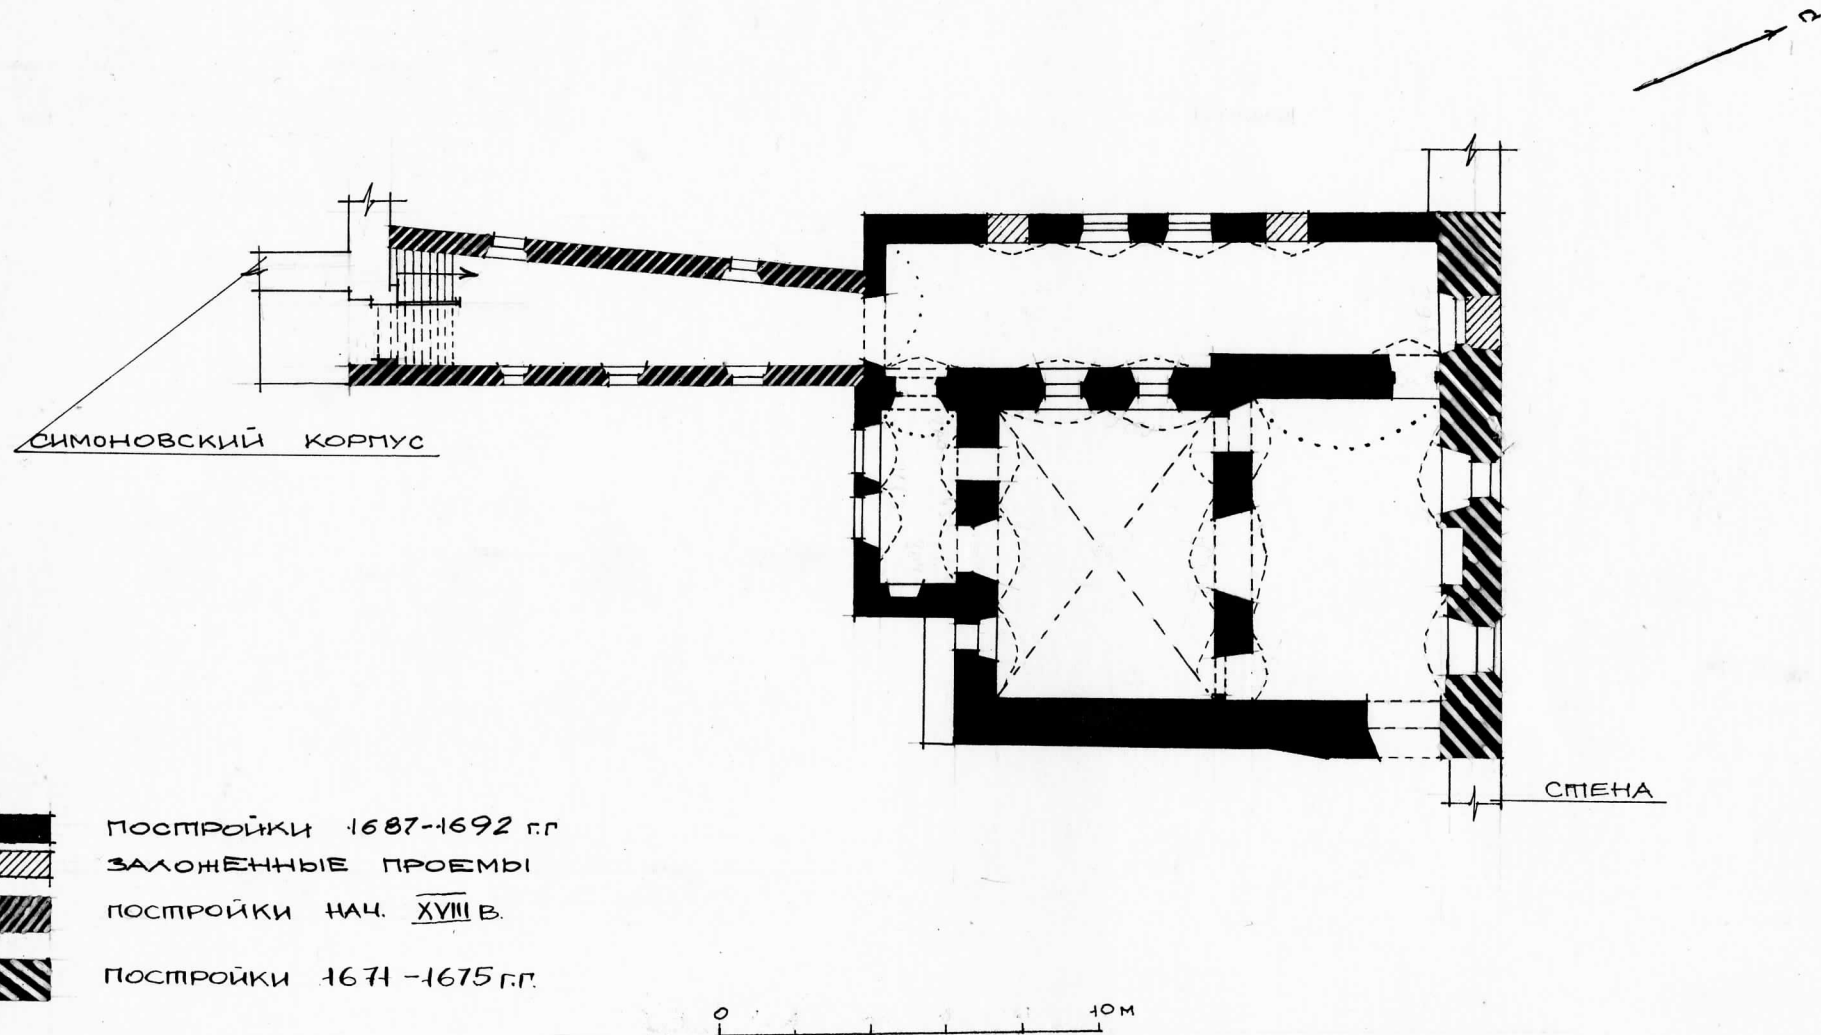
РСФСР. г. ВОЛОГДА. АРХИЕРЕЙСКИЙ ДВОР.  
 НАДВРАТНАЯ ВОЗДВИЖЕНСКАЯ ЦЕРКОВЬ  
 со Святými Воротами. 1671 — нач. XVIII в.  
 ПЛАН 2-го ЭТАНА.

- ПОСТРОЙКИ 1687-1692 г.г.
- ▨ ЗАЛОЖЕННЫЕ ПРОЕМЫ
- ▩ ПОСТРОЙКИ НАЧ. XVIII в.
- ▧ ПОСТРОЙКИ 1671-1675 г.г.

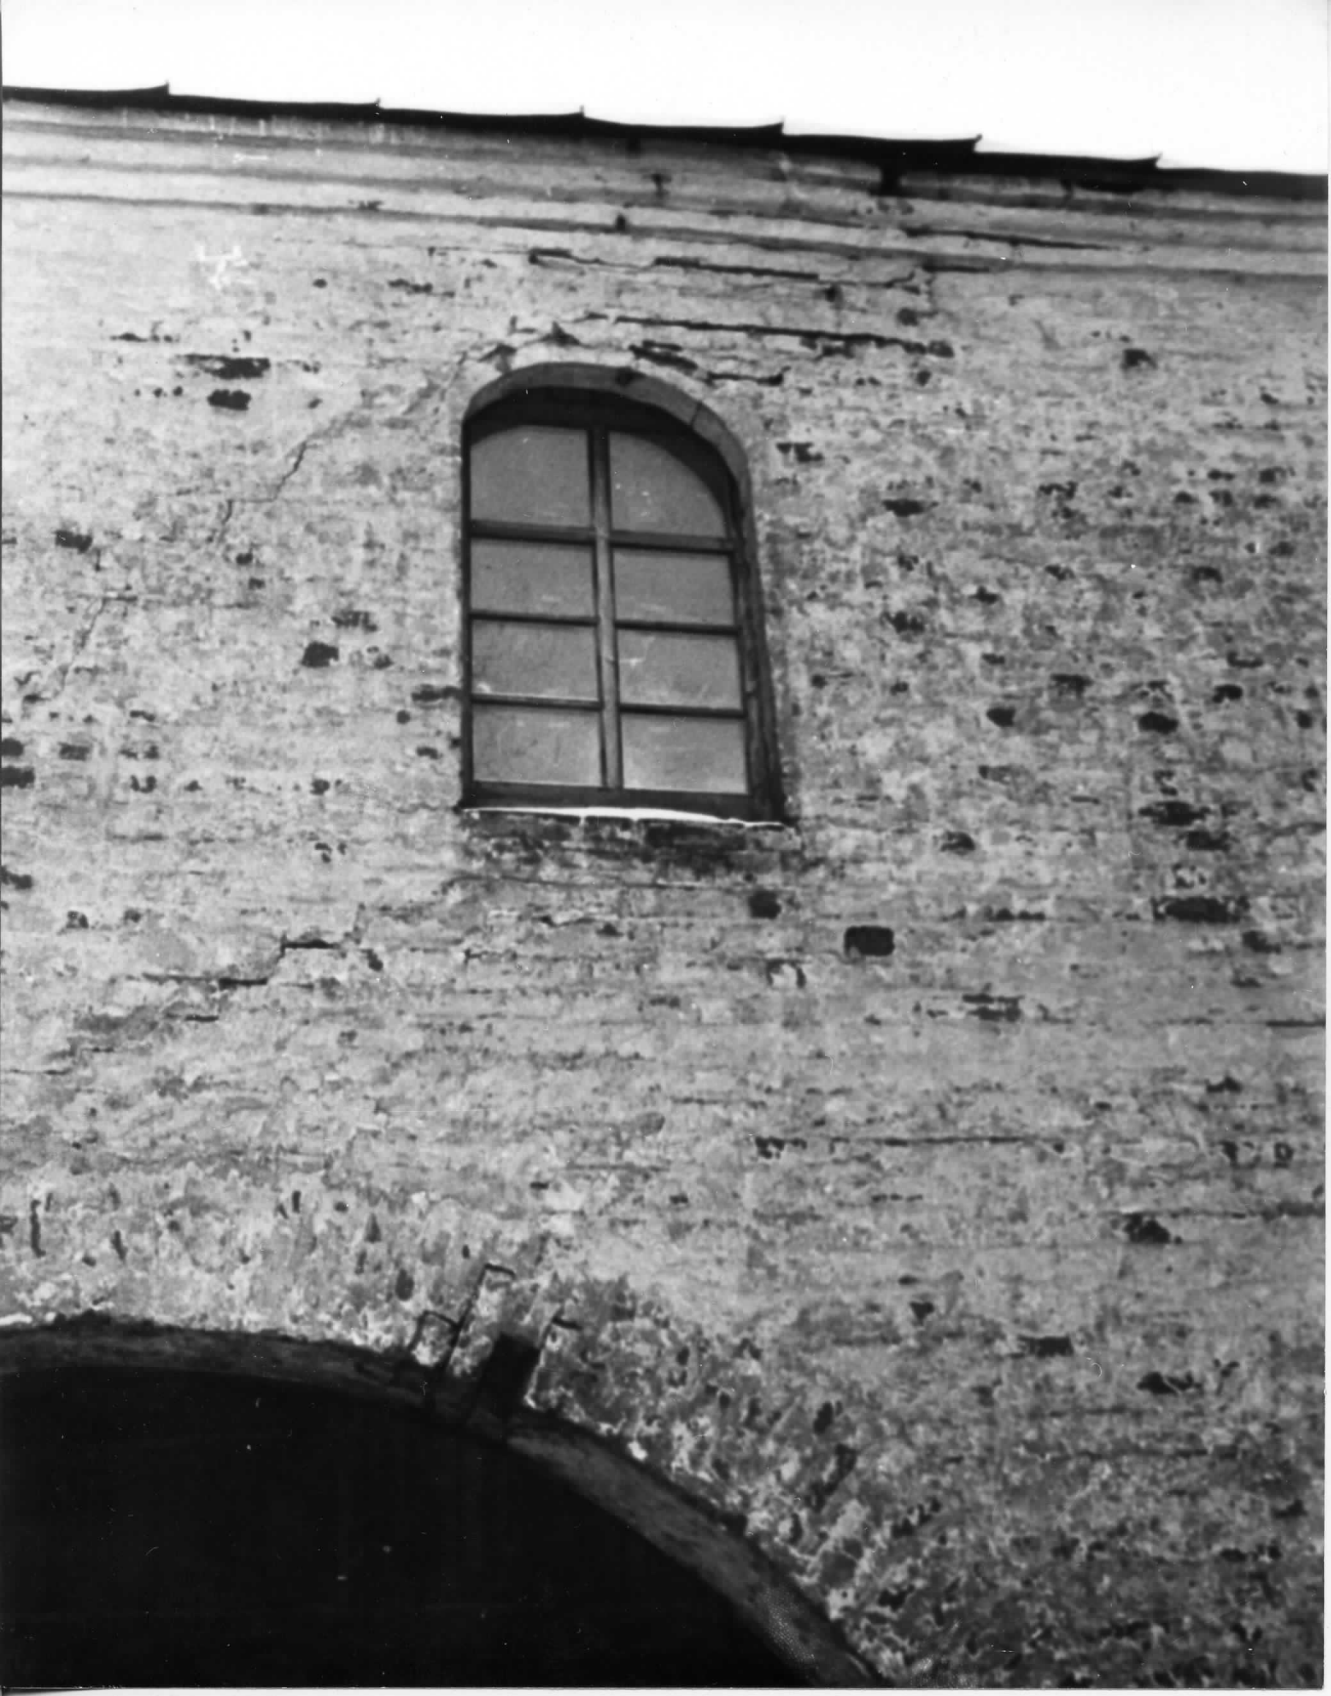
Западный фасад

Осно 2<sup>го</sup> яруса намерен-перелом  
в сиюновской cornice

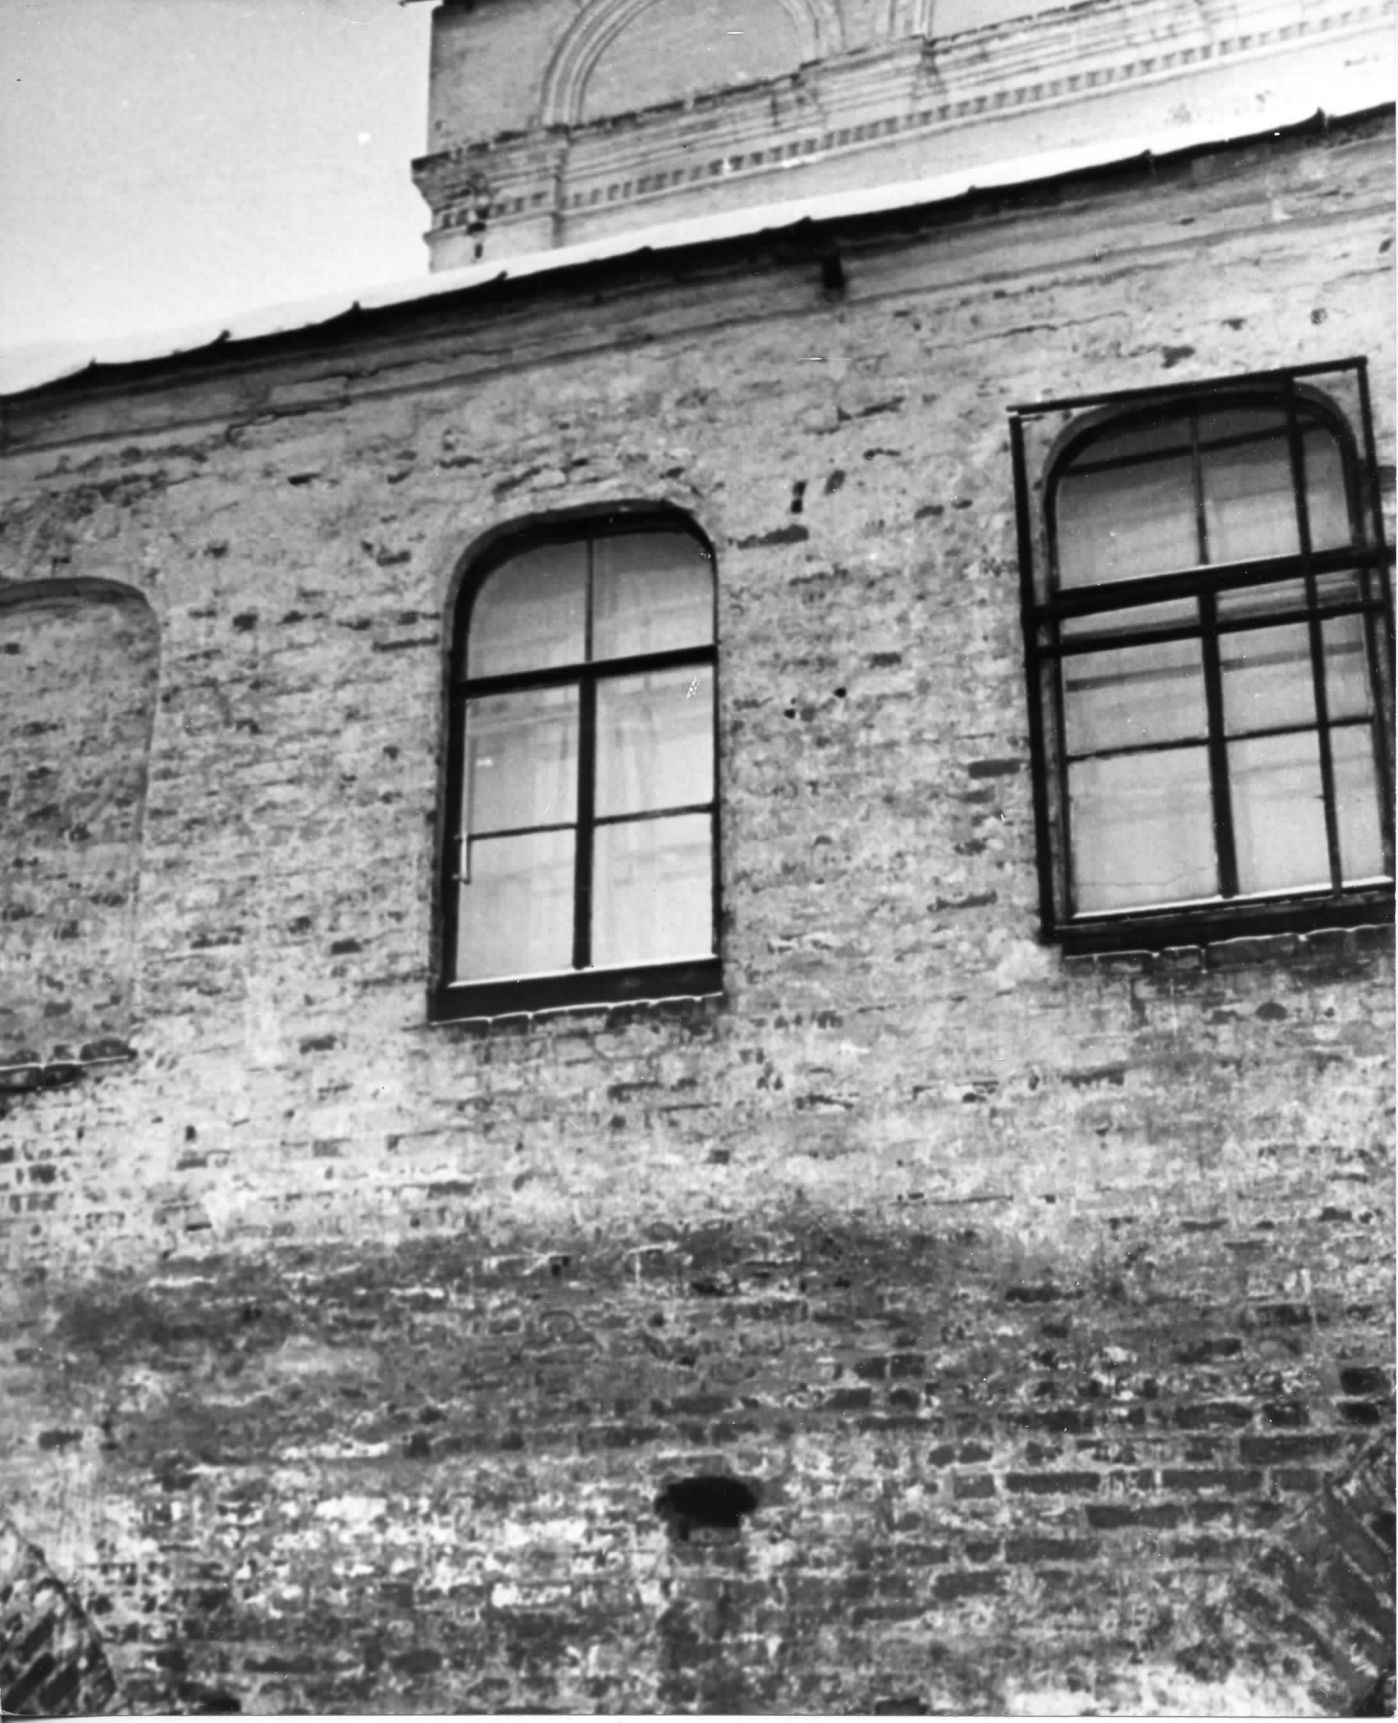
Западный фасад.

Окна 2<sup>го</sup> этажа транзюной.

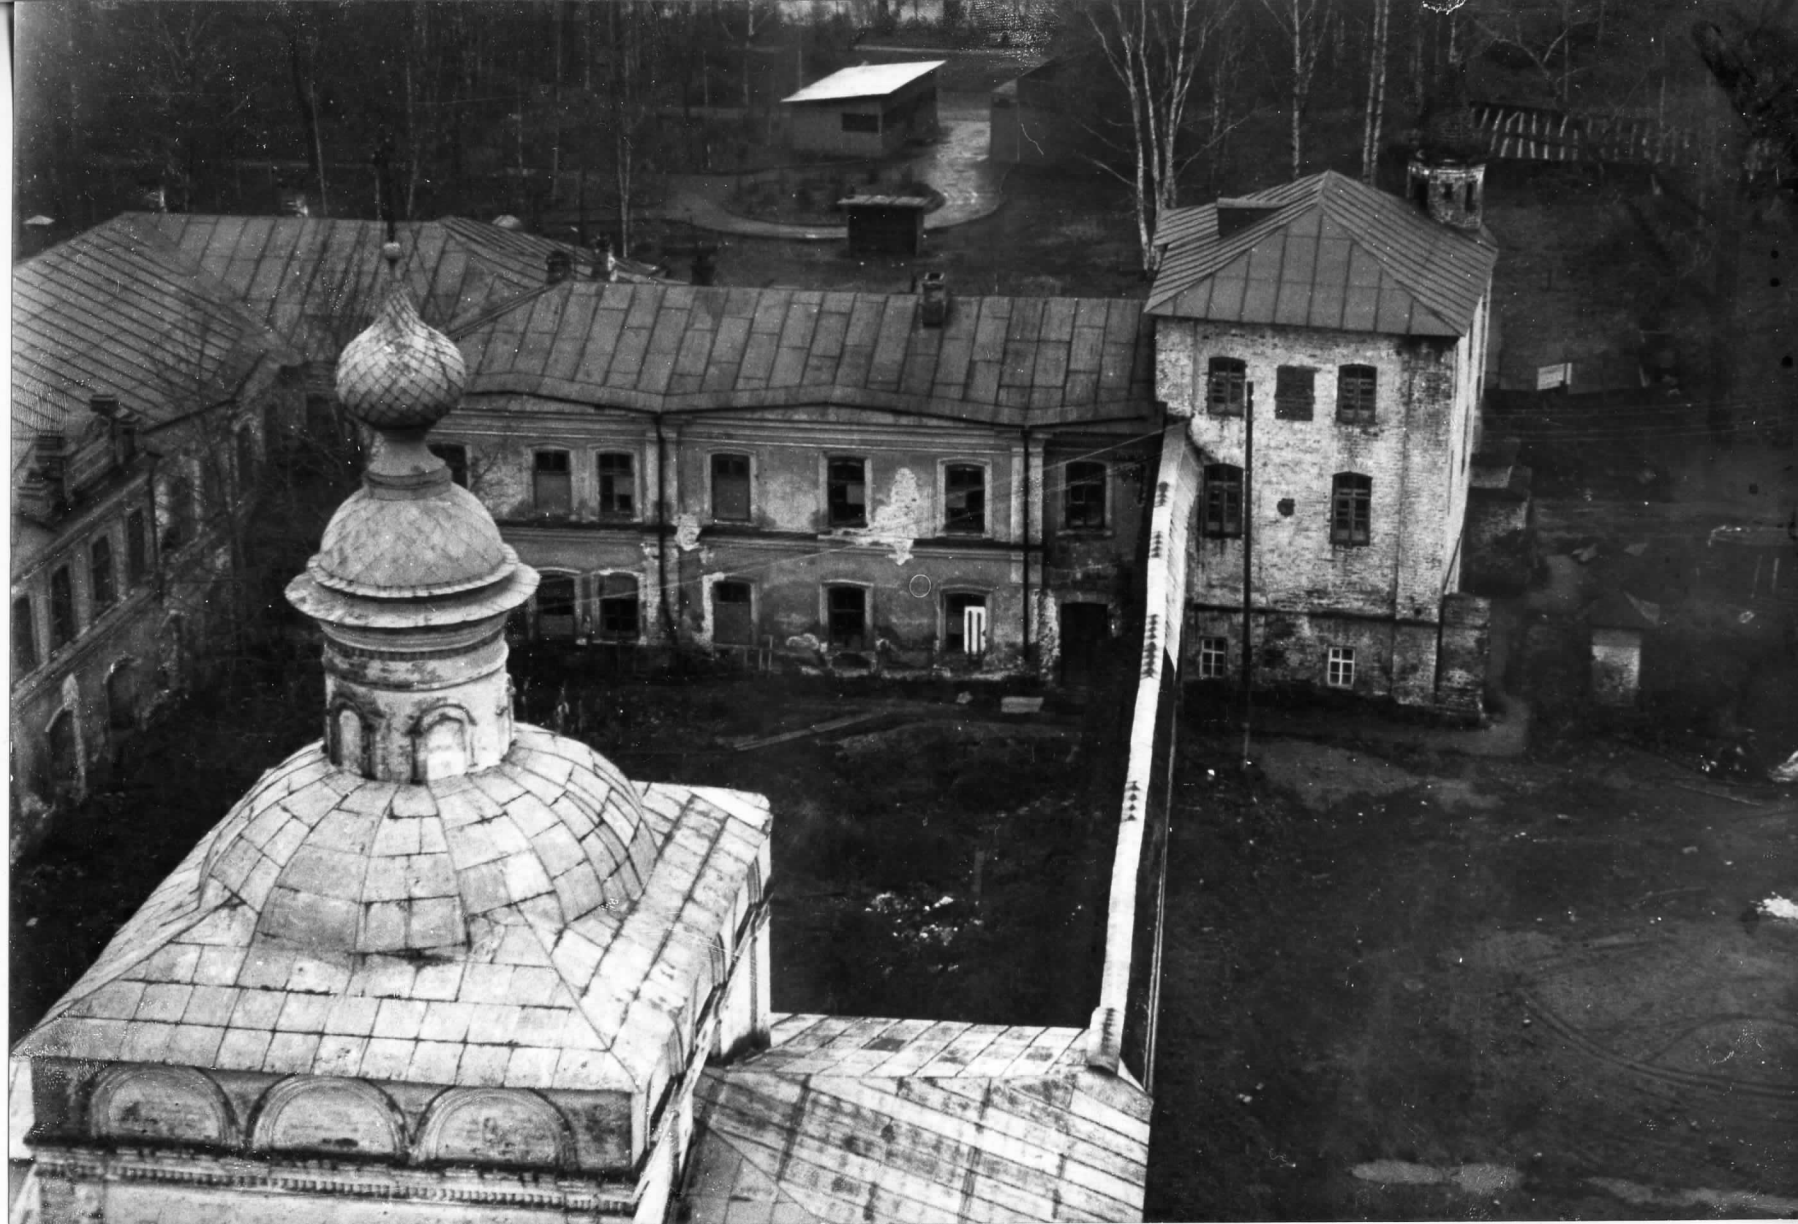
Главная Вознесенская  
церковь 1684-1692 гг.  
завершение церкви.

ны и по высоте доходит почти до самого карниза четверика храма, закрывая при этом его северное окно. Церковь завершается четырёхскатной кровлей, переходящей в пологий купол, на котором расположен барабан с барочной главой с металлическим крестом.

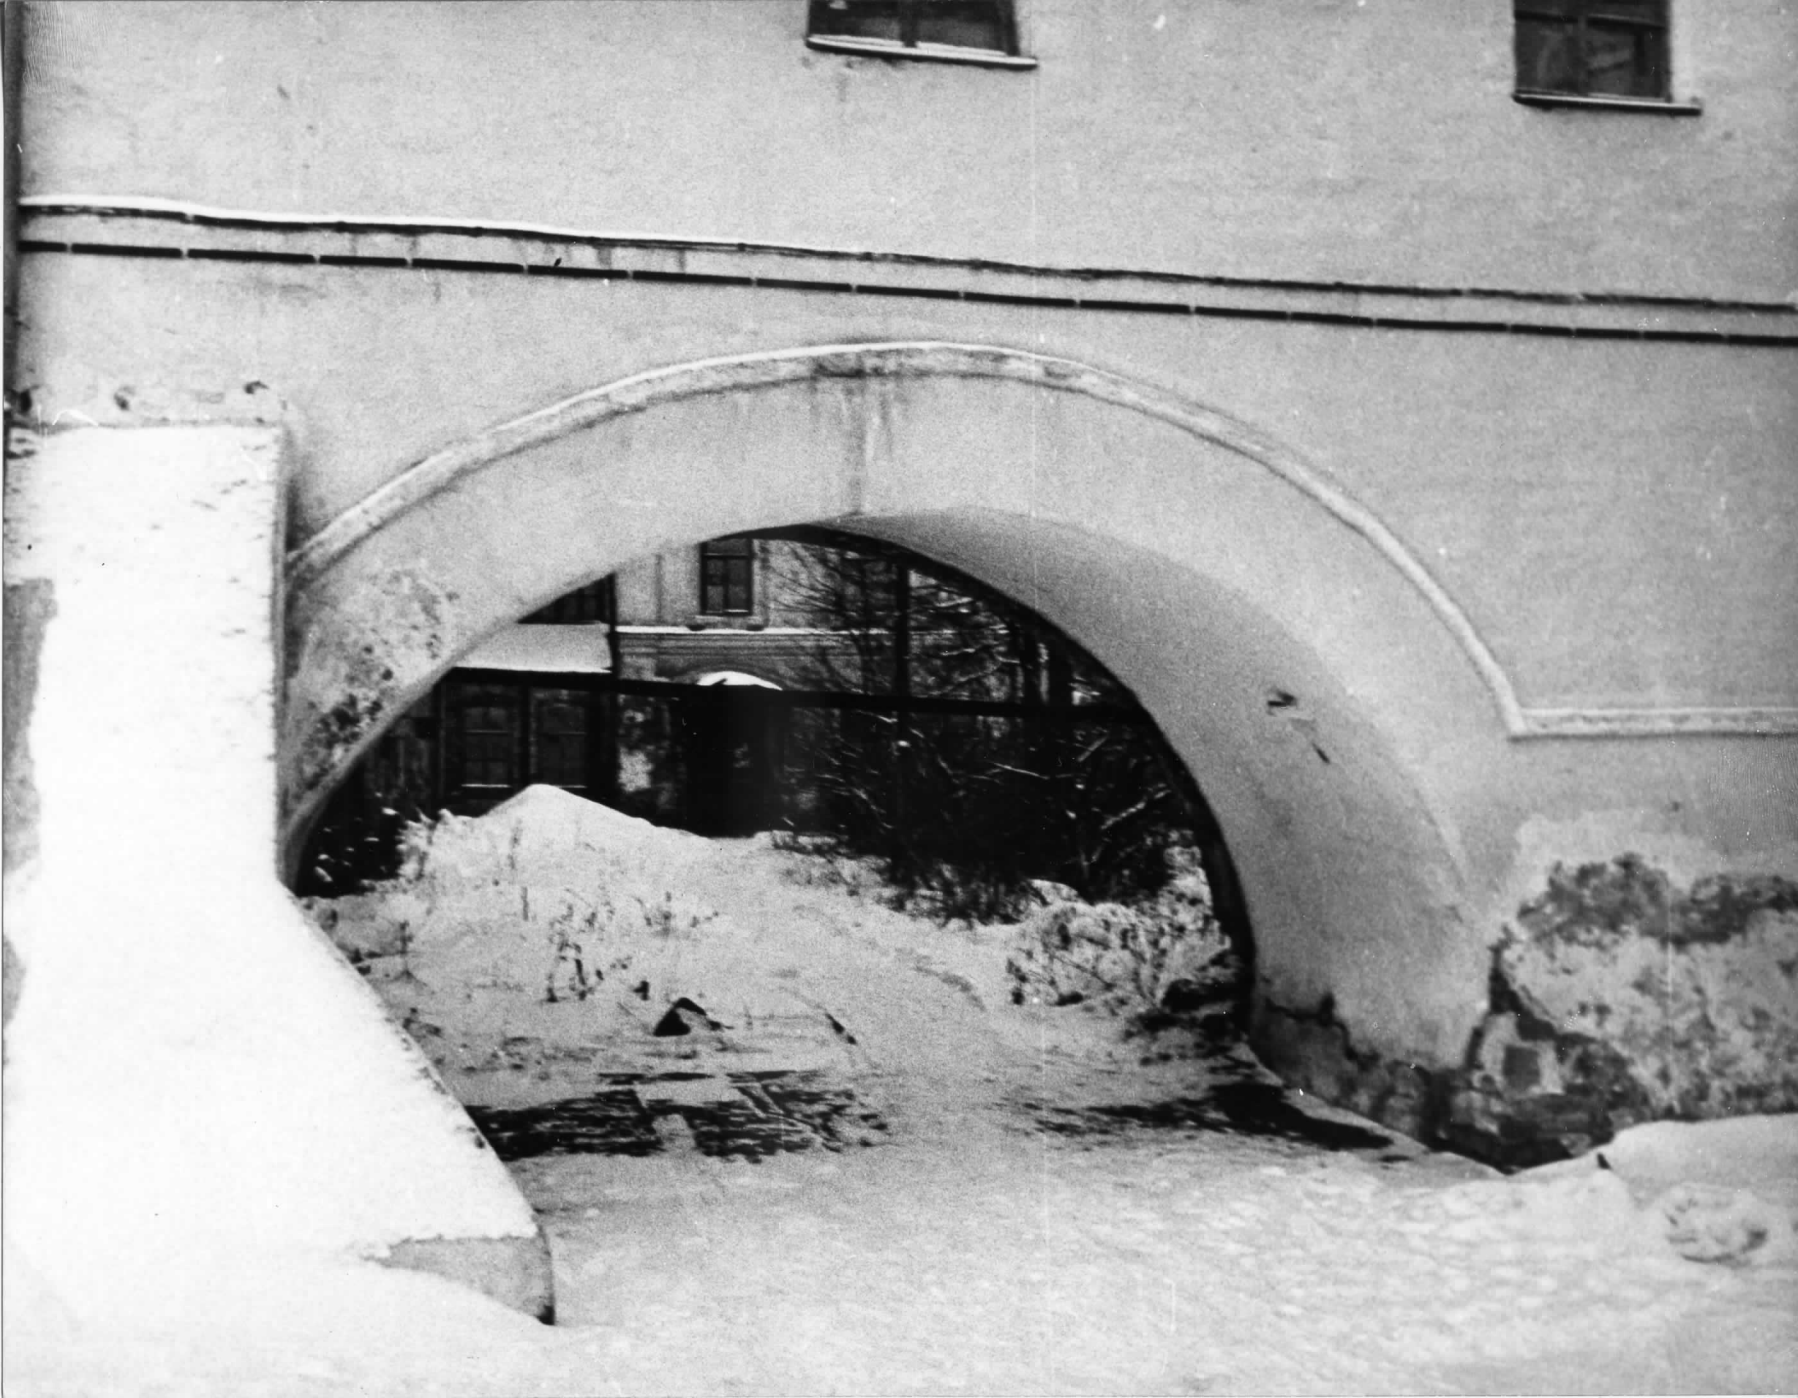
Архипрейский двор  
Надвратная Воздвиженская  
церковь со Святыми Воротами  
1687-1692 гг  
Тасефеев - перекоп.  
Восточный фасад  
Фронтон 1<sup>й</sup> яруса

Переход, сооружённый в начале 18 века, ведёт из надвратной церкви на галерею Симоновского корпуса. Нижний ярус его представляет собой две широкие арки, через которые можно попасть в Консисторский дворик с главной внутренней площади Архиерейского двора. <sup>И</sup>Восточной стороны эти арки обрамлены карнизом прямоугольного профиля, подчёркивая их своеобразие. Второй этаж перехода, перекрытый двухскатной кровлей и имеющий в плане трапециевидную форму, освещается пятью окнами, три из которых находятся на восточном фасаде. Эти окна по рисунку аналогичны окнам трапезной палаты на западном фасаде. <sup>В</sup>В переходе имеется лестница, ведущая во двор.

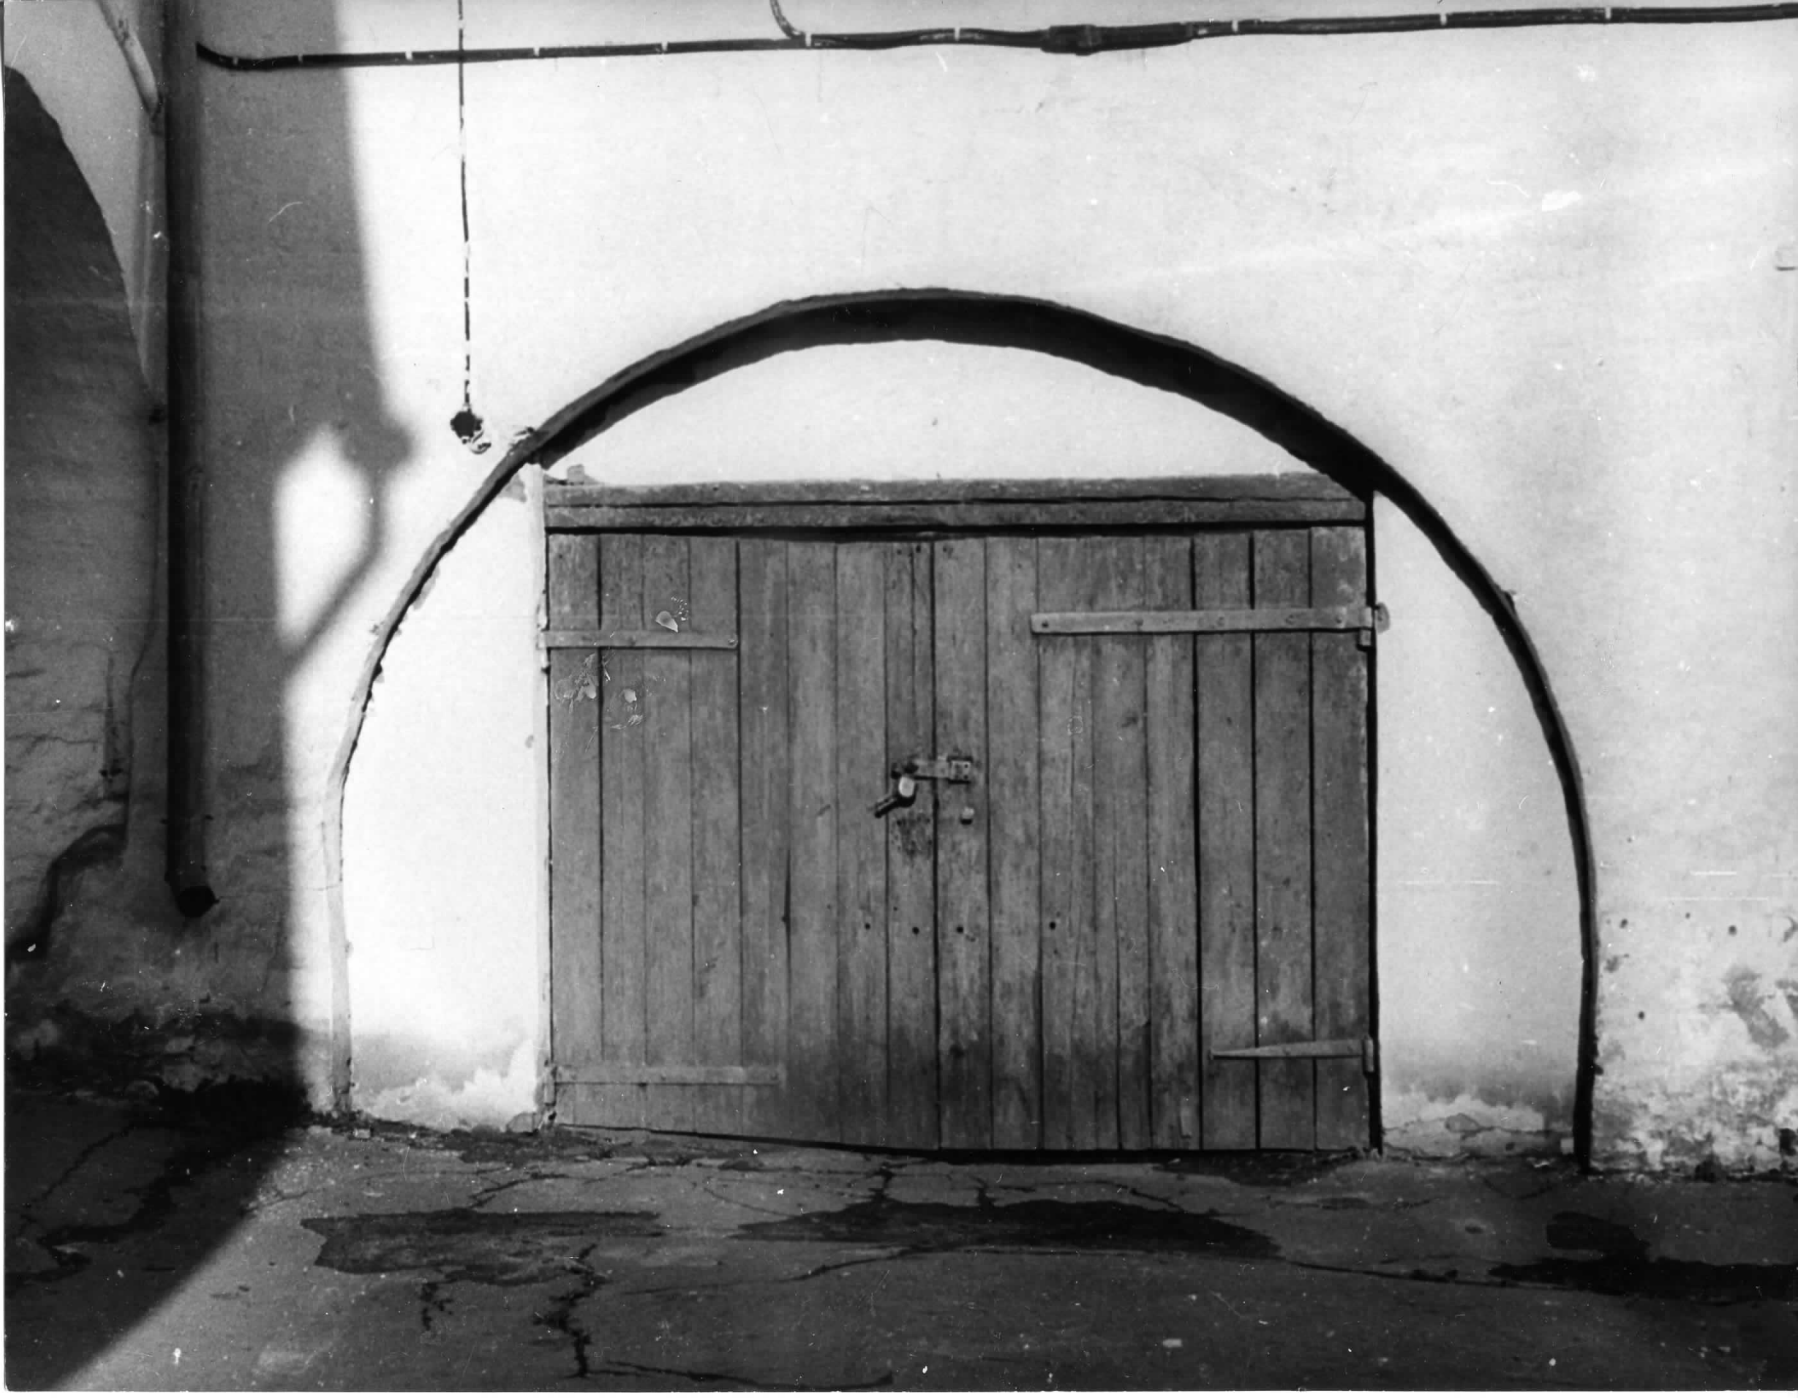
Южный фасад

Святые ворота состоят из трёх прямоугольных в плане сооружений со сводчатым перекрытием. В середине расположена арка главных проездных ворот, выходящая к Софийскому собору. Снаружи арка имеет полуразрушенный вид. Полуциркулярная арка обрамлена гуртом из полувалика без килевидного завершения, за ним следует профиль из выкружки и полочки уже с небольшим килевидным завершением, поэтому можно предположить, что полувалик также имел килевидное завершение, которое было разрушено в результате появления в девятнадцатом веке огромного кийота для фресковой иконы, расположенного над самой аркой проездных ворот. Проём арки в настоящее время заложен с наружной стороны.

Арка главного входа  
своих ворот.

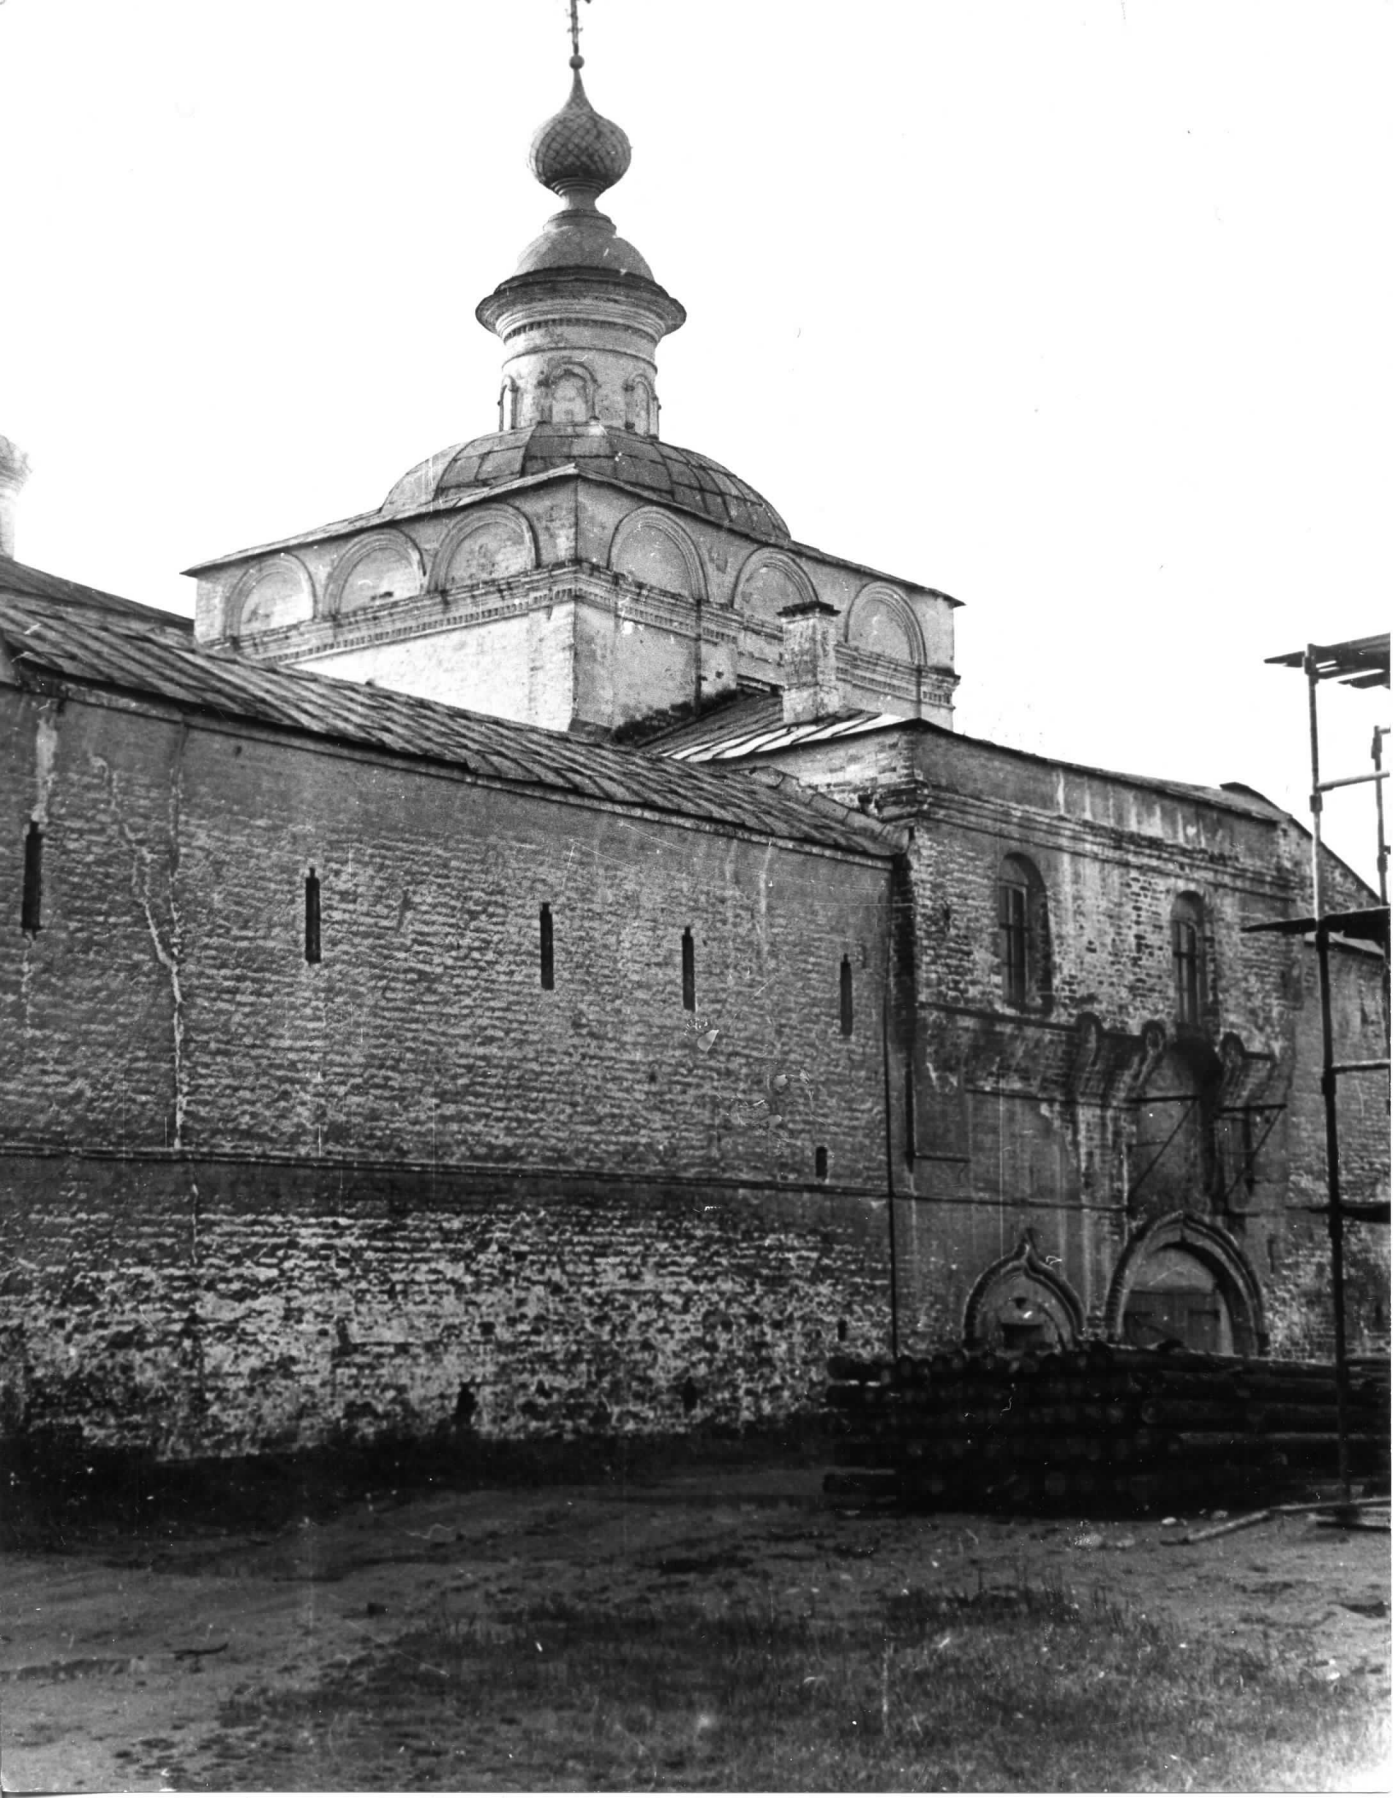
Новый фасад  
Святые врата  
Мамы вояка  
1981 Вокров
