МИНИСТЕРСТВО КУЛЬТУРЫ СССР ● ПАМЯТНИКИ ИСТОРИИ И КУЛЬТУРЫ СССР (недвижимые) 3,2,1,14,8  
 СОЮЗНАЯ РЕСПУБЛИКА РСФСР МК Главное Управление по охране памятников  
 Адрес Вологодская обл., город Вологда, ул. Гоголя 96.  
 [наименование республиканского органа охраны]  
 [АССР, край, область, автономная обл.; национальный округ; населенный пункт]

## УЧЕТНАЯ КАРТОЧКА

I. НАИМЕНОВАНИЕ ПАМЯТНИКА Дом жилой

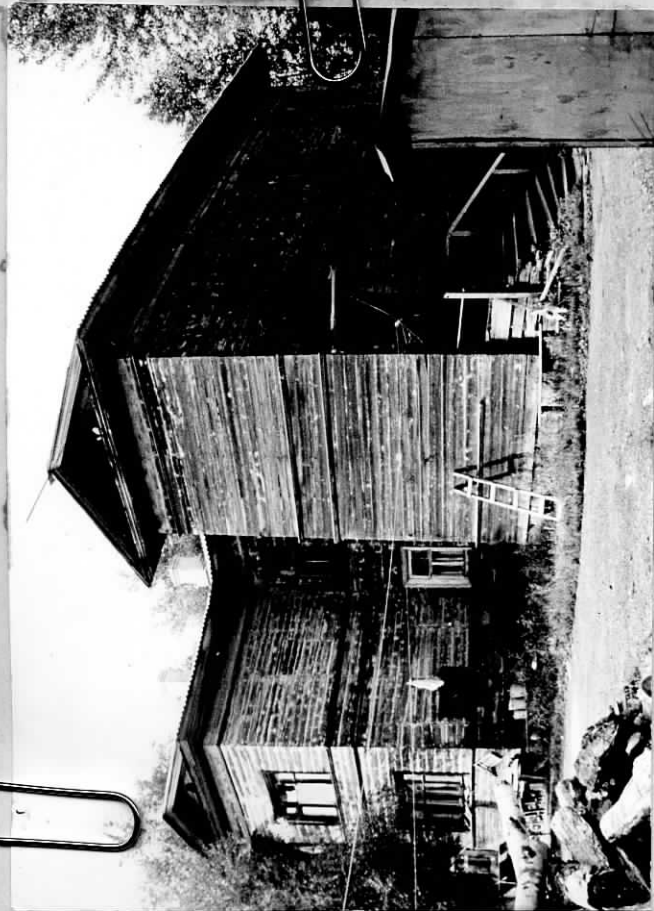
## Краткое описание

На основании архитектурно-стилистического анализа можно предположить, что дом был построен в начале XX века. Двухэтажный деревянный дом рублен в "обло", фасады обшиты тесом. Сруб поставлен на кирпичный цоколь. План дома "П"-образный. Скромная обработка фасадов близка по мотивам и приемам к стилю позднего классицизма. Наиболее нарядно выглядит убранство балконной двери и фланкирующих ее окон в центре северного фасада на втором этаже. В интерьерах сохранились фрагменты первоначального убранства: угловые печи. Планировка обеих этажей одинакова, в ее основе лежит анфиладная система. Объемно-пространственная композиция, сложный план и обработка

фасадов памятника свидетельствуют о новых тенденциях появляющихся в нач. XX века.
