П А С П О Р Т

| I. НАИМЕНОВАНИЕ ПАМЯТНИКА | ЖИЛОЙ ДОМ | | | | | | |
| III. ДАТИРОВКА ПАМЯТНИКА (или дата исторического события, с которым свя-<br>зано возникновение памятника - для памятников истории) | построен в 1911 году | | | | | | |
| IV. АДРЕС (местонахождение) ПАМЯТНИКА | г. Вологда Комсомольская д. 21<br>(АССР, край, область; район, автоном-<br>ная обл., национальный округ; населенный пункт; пути под"езда) | | | | | | |

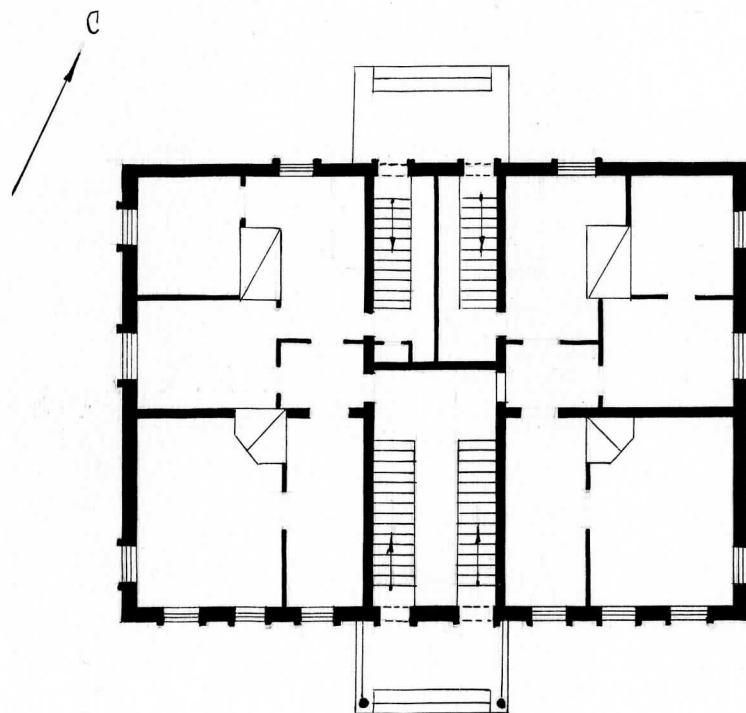
Г. ВОЛОГДА .  
УЛ. КОМСОМОЛЬСКАЯ Д 21  
1 ЭТАЖ

Четыре лестницы, расположенные в центральной части дома делят его на две равные половины, каждая из которых состоит из четырех жилых помещений, объединенных коридорами, и нескольких хозяйственных помещений.

Планировка западной и восточной частей дома совершенно аналогичны.

ЖИЛОЙ ДОМ. ПОСТРОЕН В 1911 г.

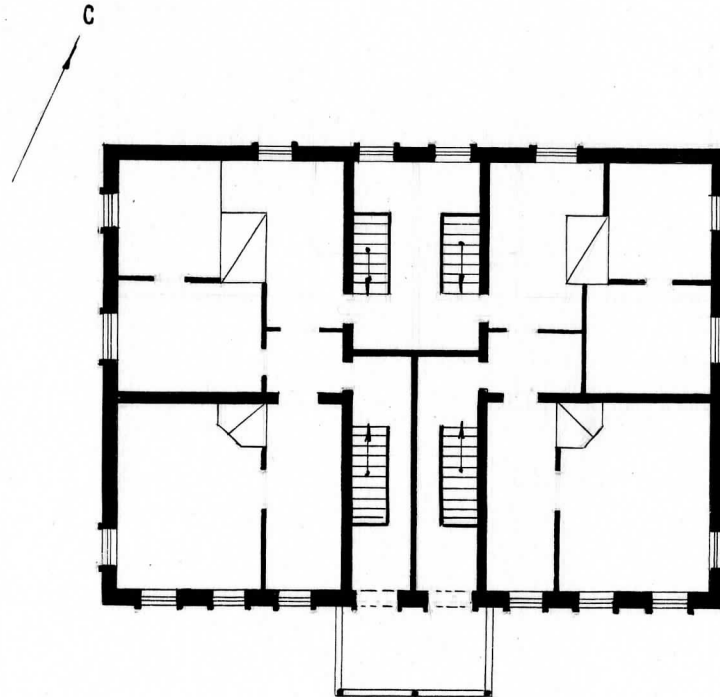
Г. ВОЛОГДА.  
УЛ. КОМСОМОЛЬСКАЯ Д21  
2 ЭТАН

Второй этаж по своей планировке полностью повторяет первый.

ЖИЛОЙ ДОМ, ПОСТРОЕН В 1911 г.
