## П А С П О Р Т

I. НАИМЕНОВАНИЕ ПАМЯТНИКА ЖИЛОЙ ДОМ

Вторая половина XIX в.

IV. АДРЕС (местонахождение) ПАМЯТНИКА Г. Вологда, ул. Ленина, д. 14

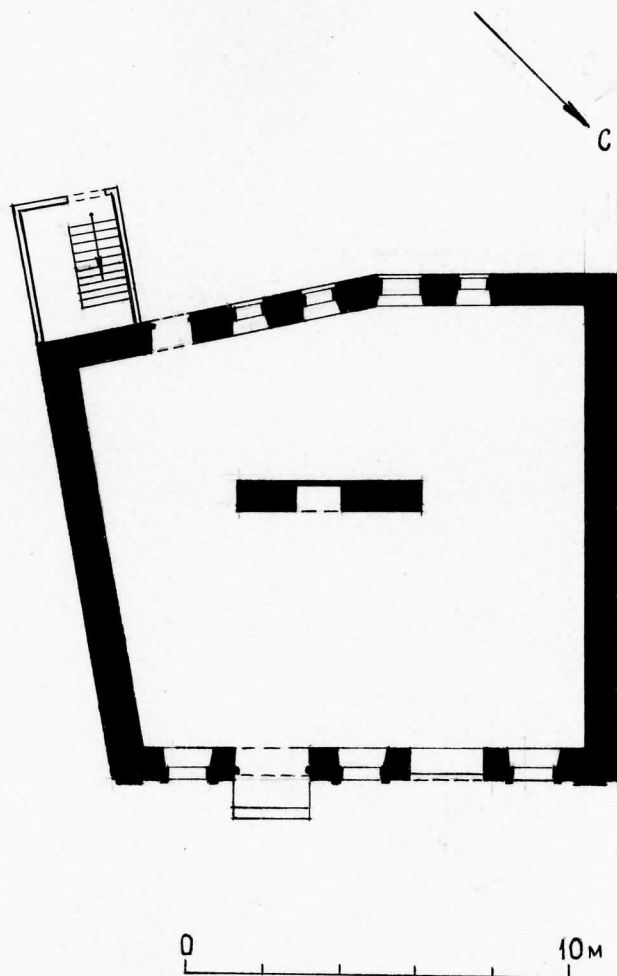
г. Вологда  
ул. Ленина №14  
Жилой дом XIX в.  
I этаж

План имеет неправильную форму — дворовая стена с небольшим изломом. В дом ведут два входа — со стороны улицы и со стороны двора. Лестница во второй этаж расположена в пристройке.

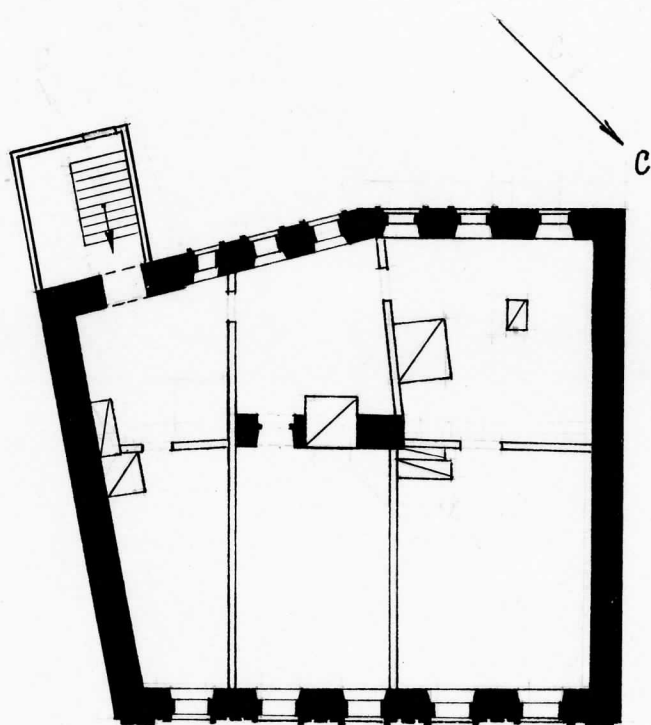
г. Вологда  
ул. Ленина № 14  
Жилой дом XIX в  
II этаж

Изменена планировка верхнего и нижнего этажей — капитальные стены, первоначально делившие дом на две половины, сохранились только в средней части. В боковых разобраны и заменены перегородками. Переделаны проемы в первом этаже уличного фасада. Со стороны двора к юго-восточной части дома примыкает поздняя деревянная пристройка.

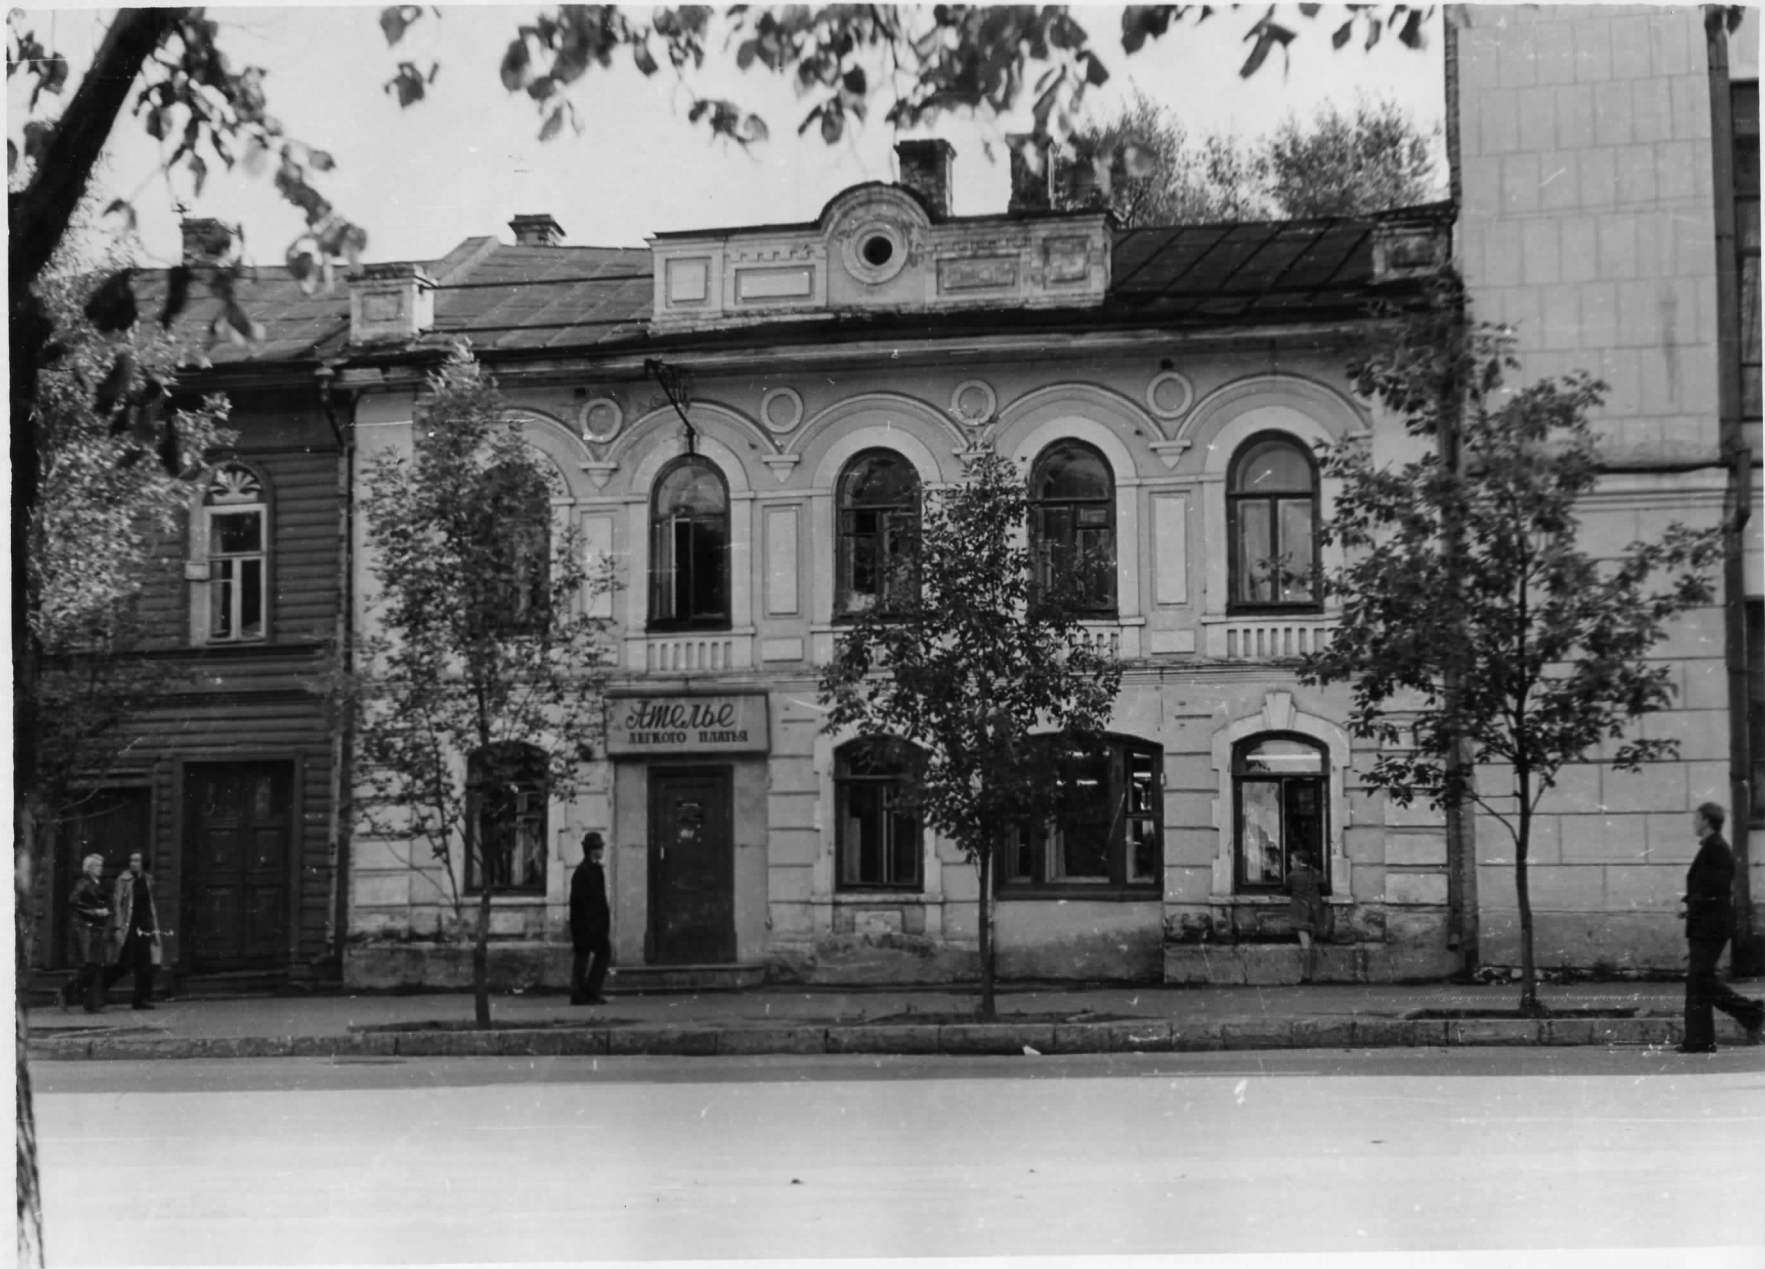
г. Вологда  
ул. Ленина № 14  
Осиной дом XIX в.  
Главный фасад

Главный фасад оштукатурен. Окраска розовая с белыми деталями. Нижний этаж обработан рустом. Окна нижнего этажа имеют лучковые перемычки и наличники с замковыми камнями. В верхнем этаже окна полуциркульные, обрамлены гладкими наличниками. Фасад декорирован филёнками в межоконных простенках и арочками тонкого профиля с гирьками. Центральная часть венчается аттиком.

В нижнем этаже в простенках между окнами помещаются переделанные в позднейшее время два широких проема с подставками для ставень-ворот. Это, а также сохранившиеся в дворовой части кованые железные двери и ставни, позволяют предположить, что нижний этаж первоначально имел хозяйственное назначение.

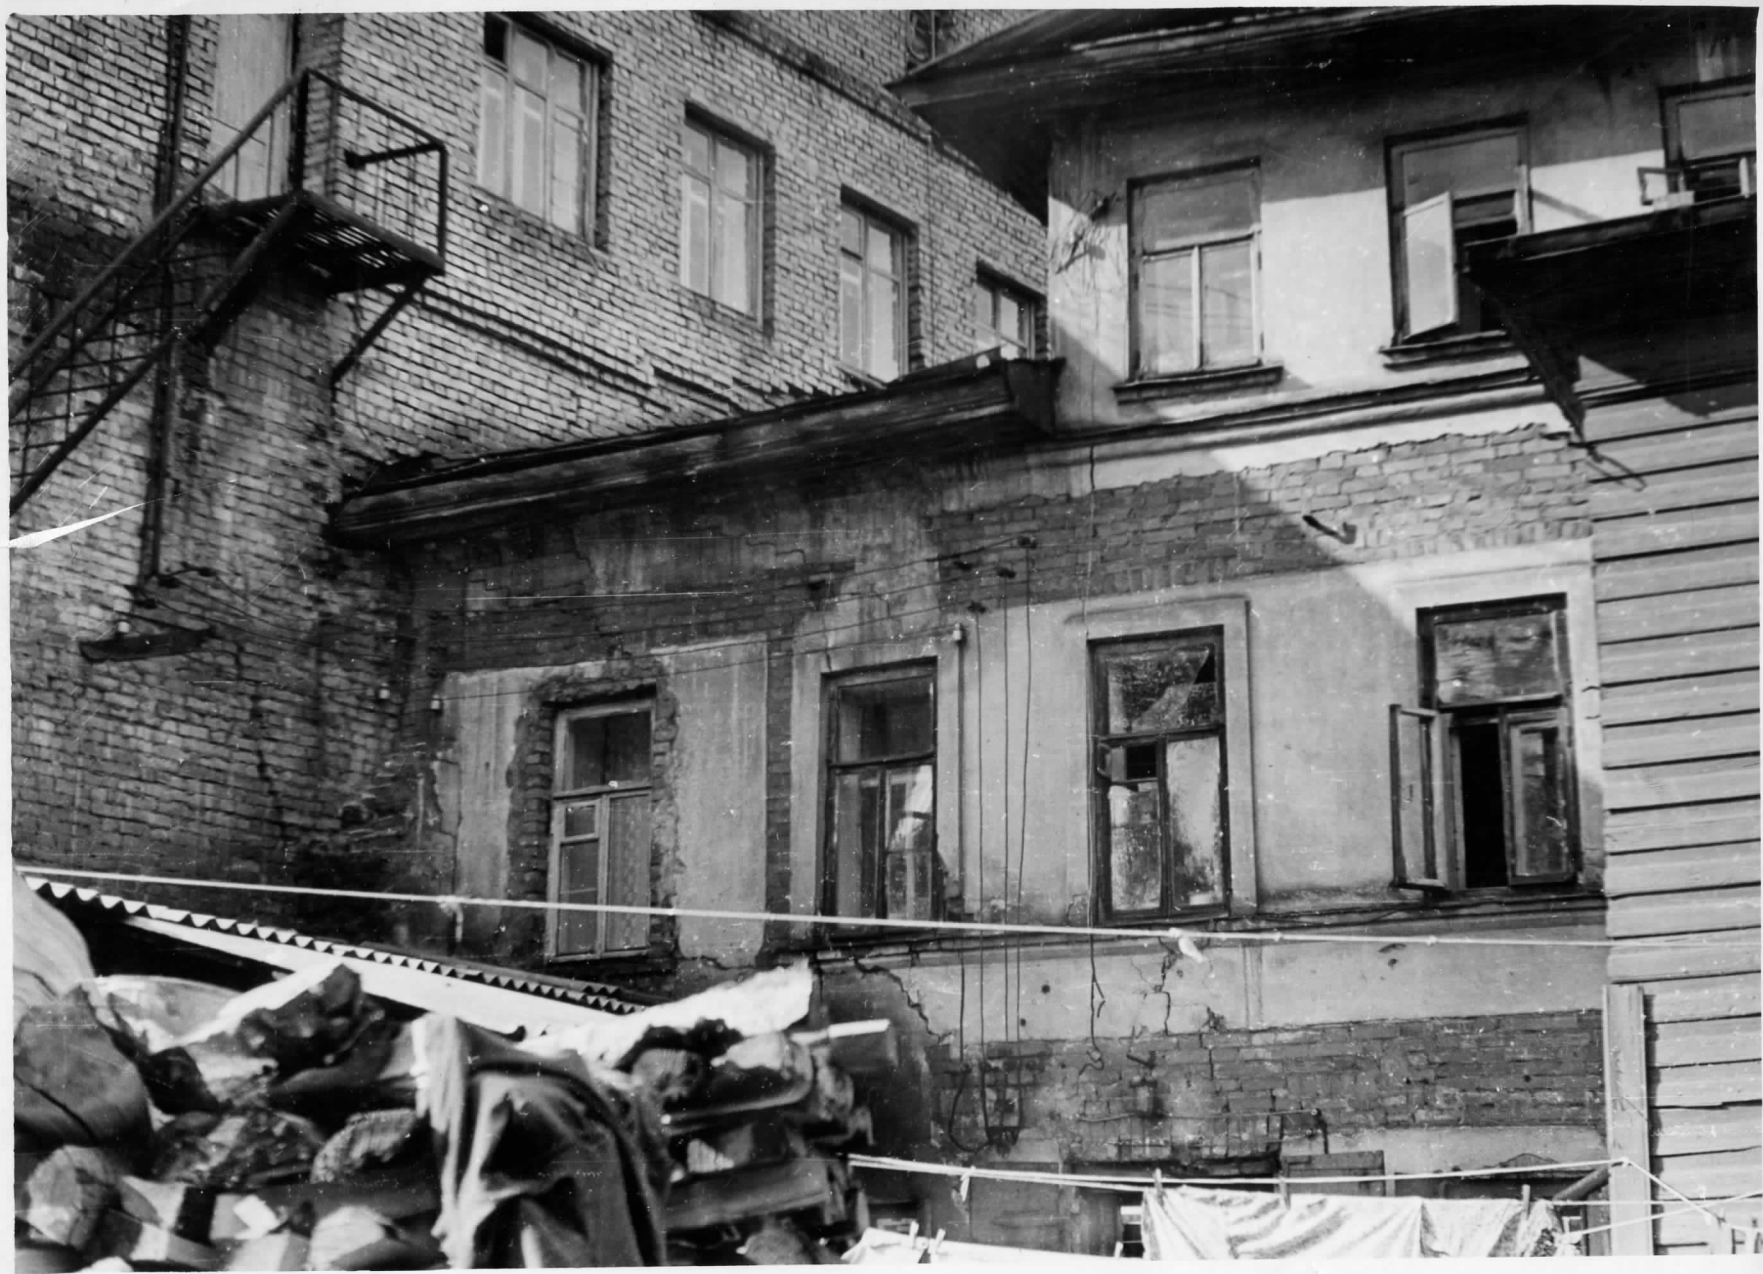
г. Вологда  
ул. Ленина № 14  
Милый дом XIX в  
Вид с юго-запада

Двухэтажный кирпичный жилой дом. Крыша железная двускатная. Основные габариты 14х14.
