## П А С П О Р Т

I. НАИМЕНОВАНИЕ ПАМЯТНИКА Гостиница "Пассаж"II. ТИПОЛОГИЧЕСКАЯ  
ПРИНАДЛЕЖНОСТЬ

XIX в.IV. АДРЕС (местонахождение) ПАМЯТНИКА г. Вологда, ул. Жданова, 2

Вкладыш № 1

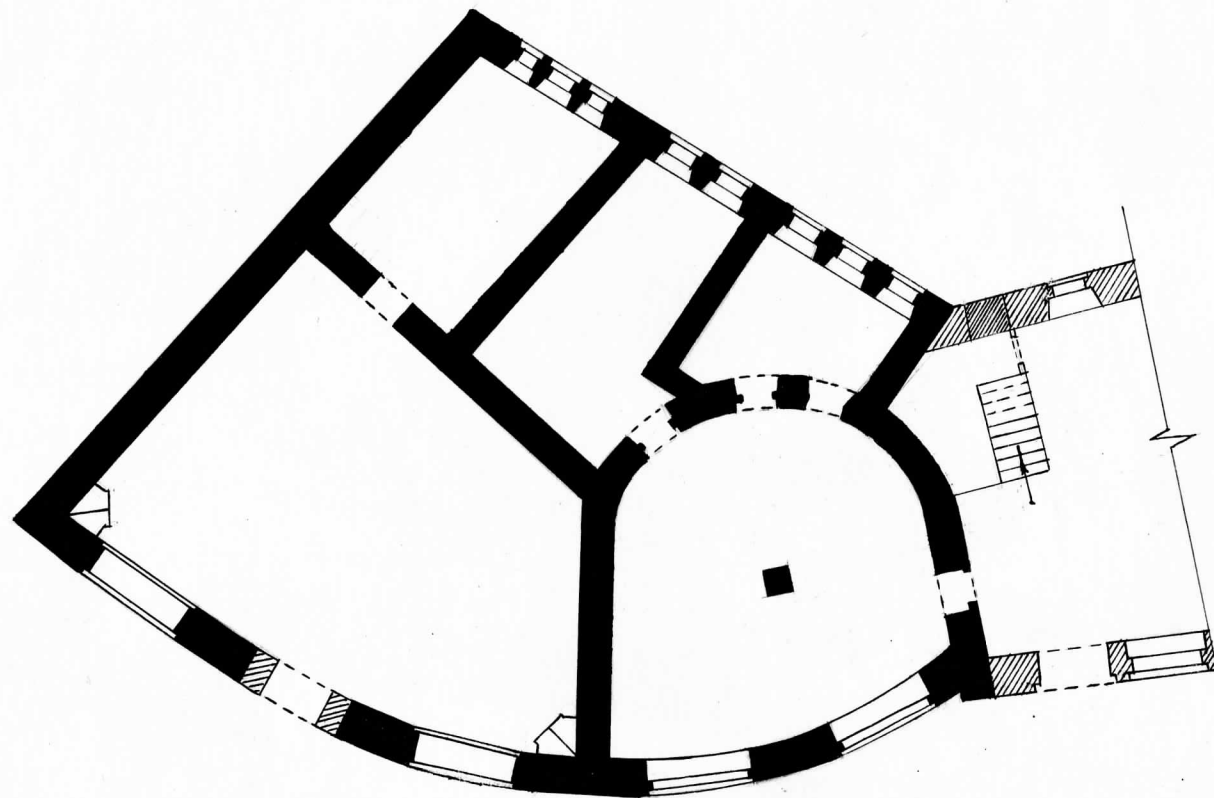
г. Вологда.  
ул. Жданова, 2.  
Торговые ряды.  
XIX в.  
I этаж.

Нижний этаж является повидимому частью торгового комплекса, строившегося у Каменного моста в 1820-х гг. и первоначально имел назначение торговых лавок или амбаров. Об этом говорит и его планировка — ряд помещений, разделенных капитальными стенами с большими арочными проемами, и сохранившиеся в проемах мощные подставы для навешивания массивных ставень или ворот.

Первый этаж по своим архитектурным формам тяготеет к более раннему времени - рубежу XVIII-XIX вв. Архитектура его лишена раздробленности, свойственной второму этажу, отличается единством и связанностью декора. Массивные стены прорезаны большими арочными проемами, имеющими сочные обрамления простой формы с замковыми камнями, соединяющими их с мощным карнизом, явно носящим характер венчающего, а не междуэтажного.

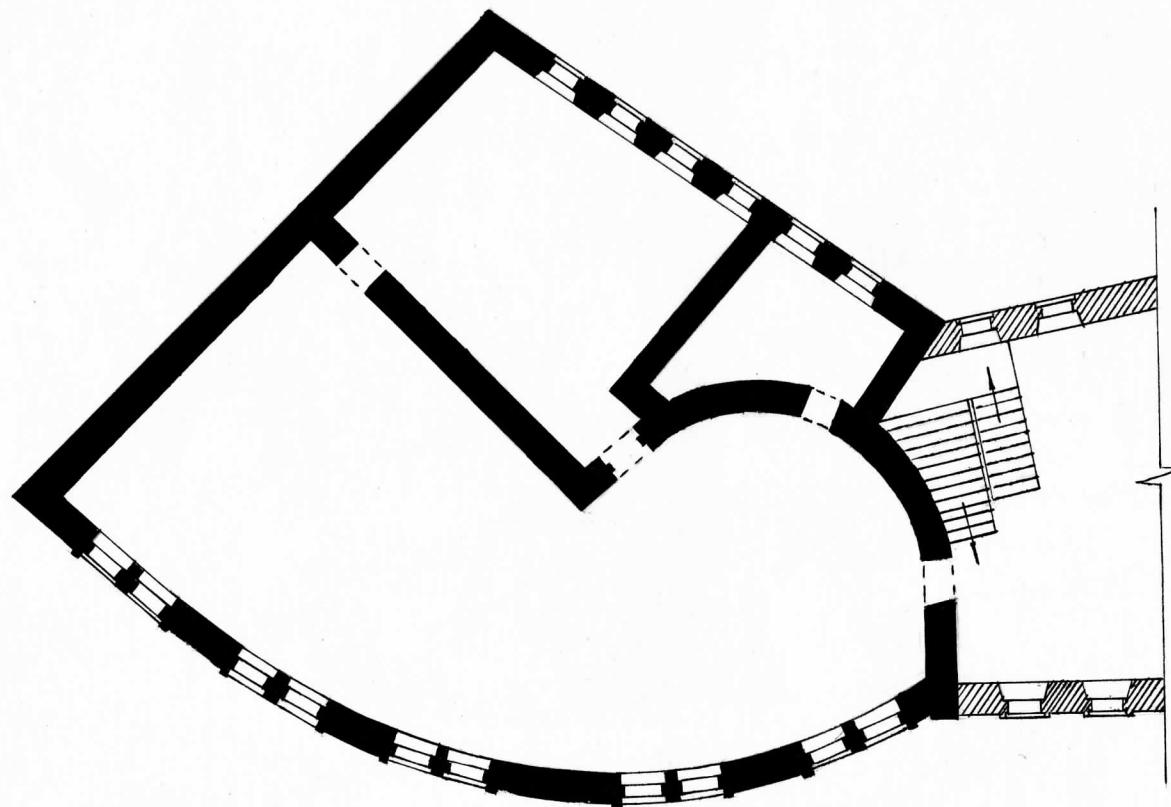
г. Вологда.  
ул. Жданова, 2.  
Торговые ряды.  
XIX в.  
II этаж.

По сравнению с этим декор второго этажа гораздо более сухой и графичный. Плоские пилястры по углам, узкая пооконная тяга, невыразительные оконные обрамления с маленьким килем в центре лучковой перемычки, венчающий карниз с сухариками и слабо выраженным профилем - все это элементы, присущие архитектуре Вологды более позднего времени - рубежа XIX-XX вв.
