## П А С П О Р Т

I. НАИМЕНОВАНИЕ ПАМЯТНИКА Административное здание

IV. АДРЕС (местонахождение) ПАМЯТНИКА г. Вологда, ул. Жданова, д. 8  
(АССР, край, область, район, автономная обл.,

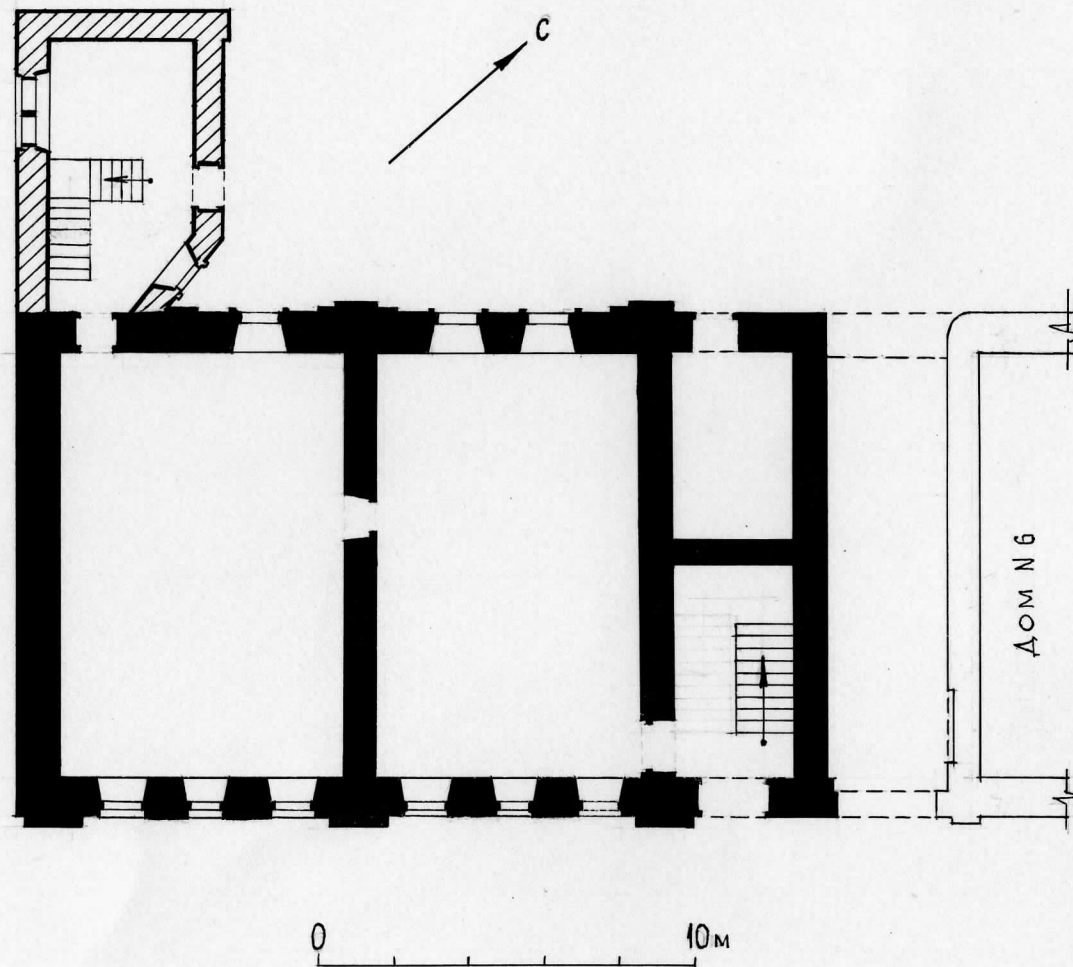
г. ВОЛОГДА  
УЛ. ЖДАНОВА №8  
АДМИНИСТРАТИВНОЕ ЗДАНИЕ  
XIX в  
I этаж

План очень прост. В юго-восточной части располагается проездная арка. Нижний этаж состоит из двух больших помещений, разделенных поперечной стеной, и помещения лестничной клетки, граничащего с проездной аркой. Верхний этаж представляет собой единый зал. Вход в здание со стороны ул. Жданова.

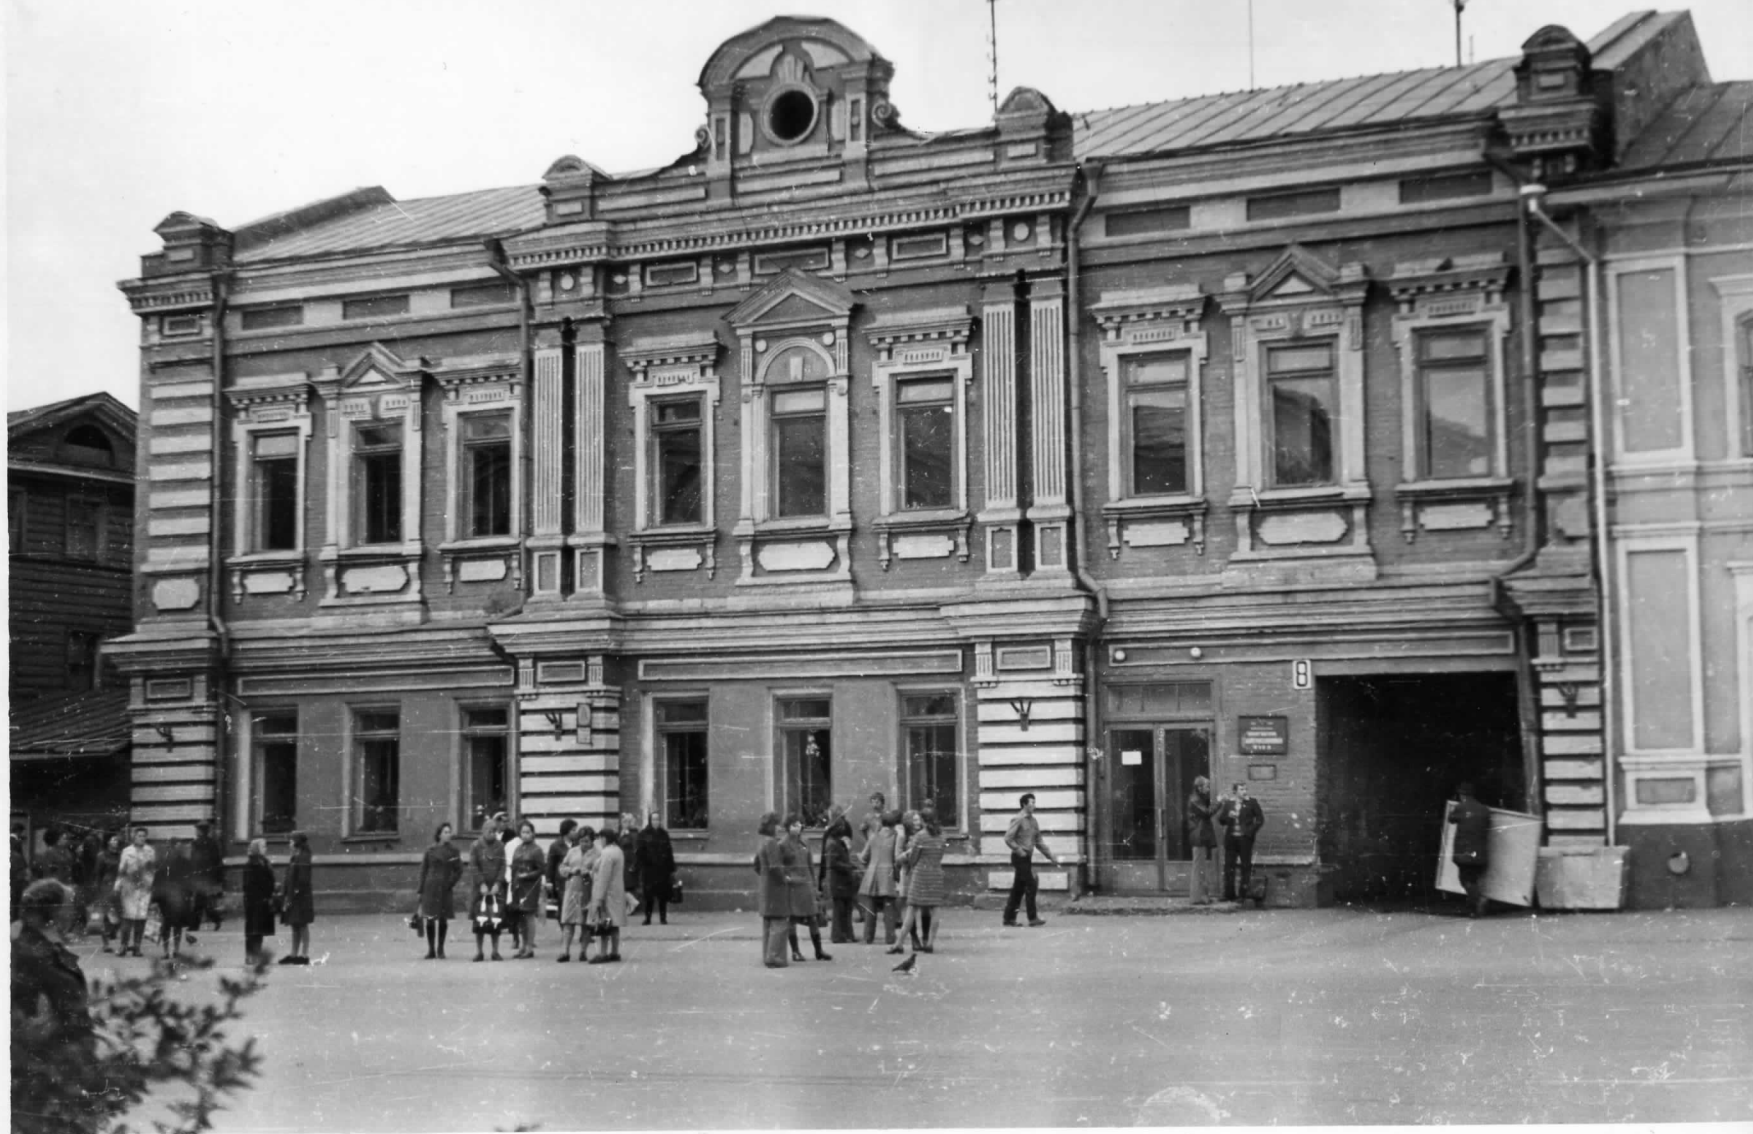
г. Вологда  
ул. Жданова № 8  
Административное здание XIX в.  
Юго-восточный фасад

Главный фасад перегружен декоративными деталями. Декор выполнен в кирпиче и побелен. Углы обработаны рустованными пилястрами. Весь фасад членится на три равные части. Средняя выделена парными канеллированными пилястрами на высоких рустованных постаментах и завершена аттиком. Окна второго этажа главного и дворового фасадов обрамлены наличниками вычурной формы. Интерьер утрачен.
