## ПАСПОРТ

I. НАИМЕНОВАНИЕ ПАМЯТНИКА ТюрьмаII. ТИПОЛОГИЧЕСКАЯ  
ПРИНАДЛЕЖНОСТЬ

Вологда, ул. М. Ульяновой, 23

ВЛОГОДСКАЯ ОБЛАСТЬ  
г. ВЛОГДА  
ул. М. ЧЛЪЯНОВОЙ, 23  
ТЮРЪМА,  
II пол. XIX в.

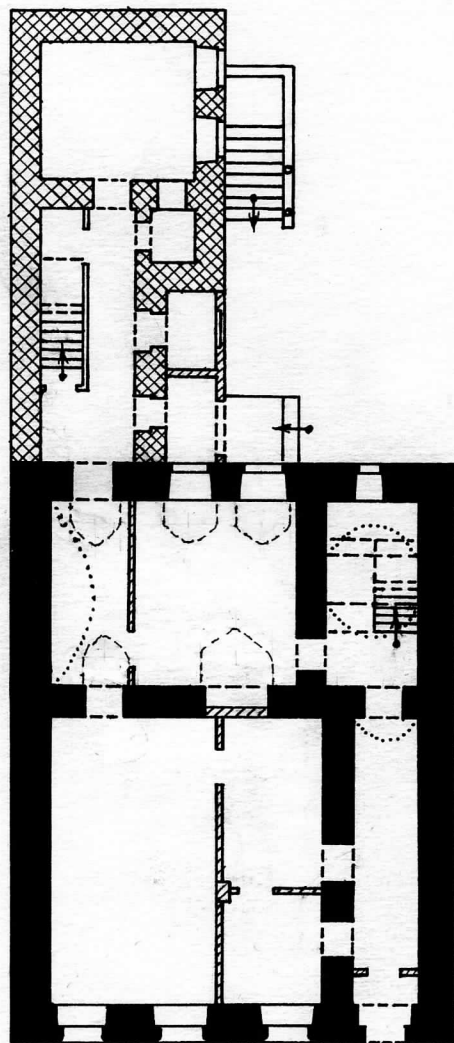
1 ЭТАЖ

- - II пол. XIX в.
- ▨ - кон. XIX в.
- ▧ - 2000 г.

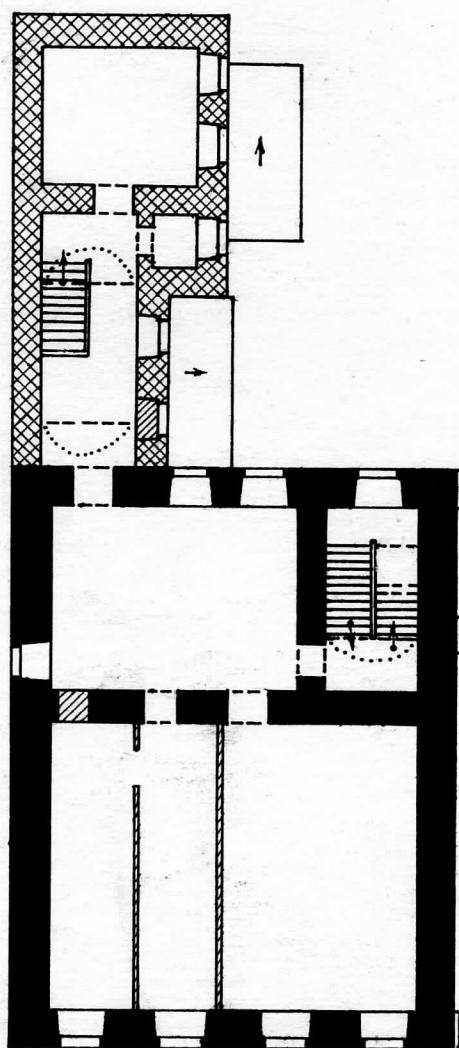
2    Э Т А Ж

- - II пол. XIX в.
- ▨ - кон. XIX в.
- ▧ - 2000 г.

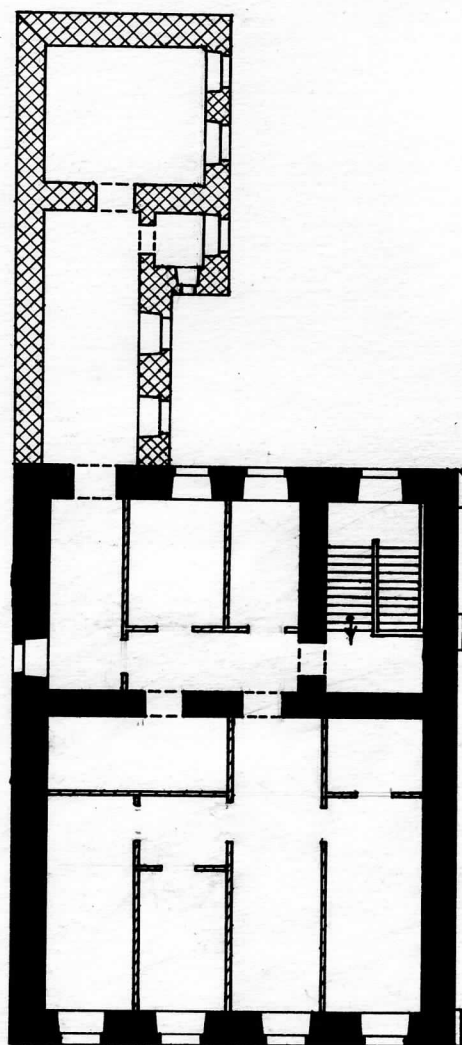
3 ЭТАЖ

- - II пол. XIX в.
- ▨ - кон. XIX в.
- ▧ - 2000 г.

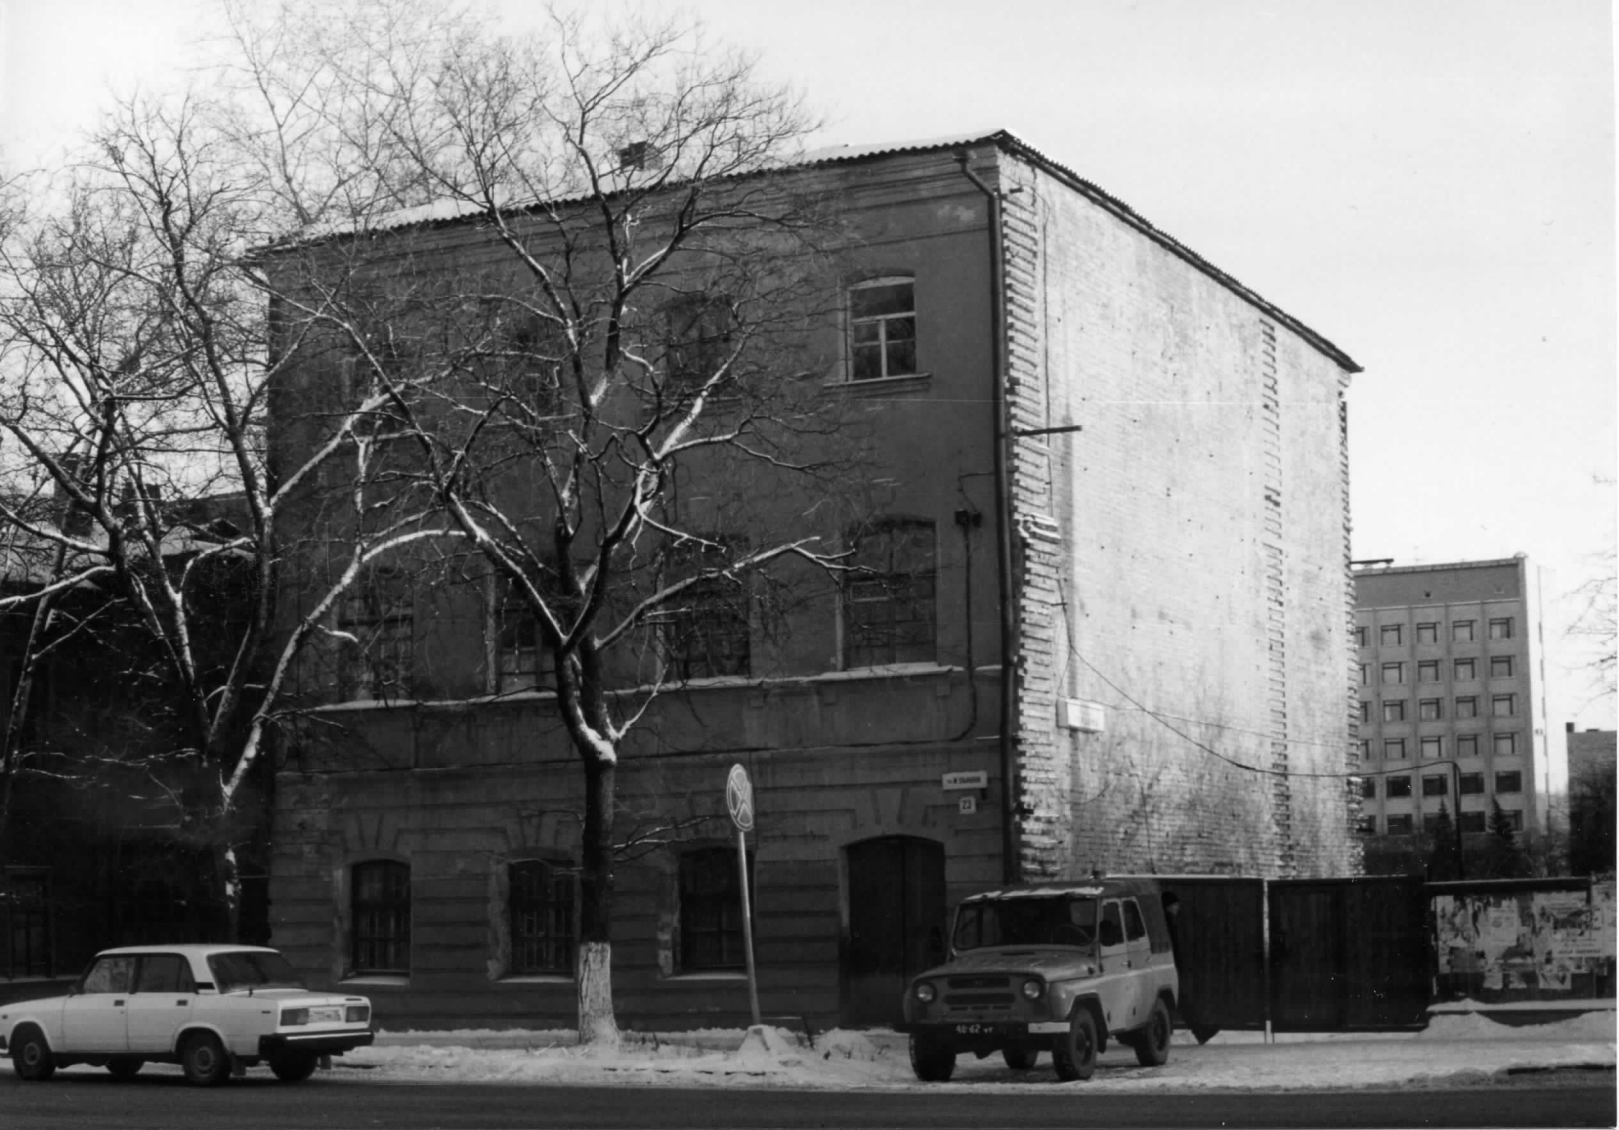
1. Вологодская область г.Вологда  
ул.М.Ульяновой,23. Тюрма,II пол.XIXв.  
Общий вид с северо-востока.  
Фото Гельфера С.В., 2000г.

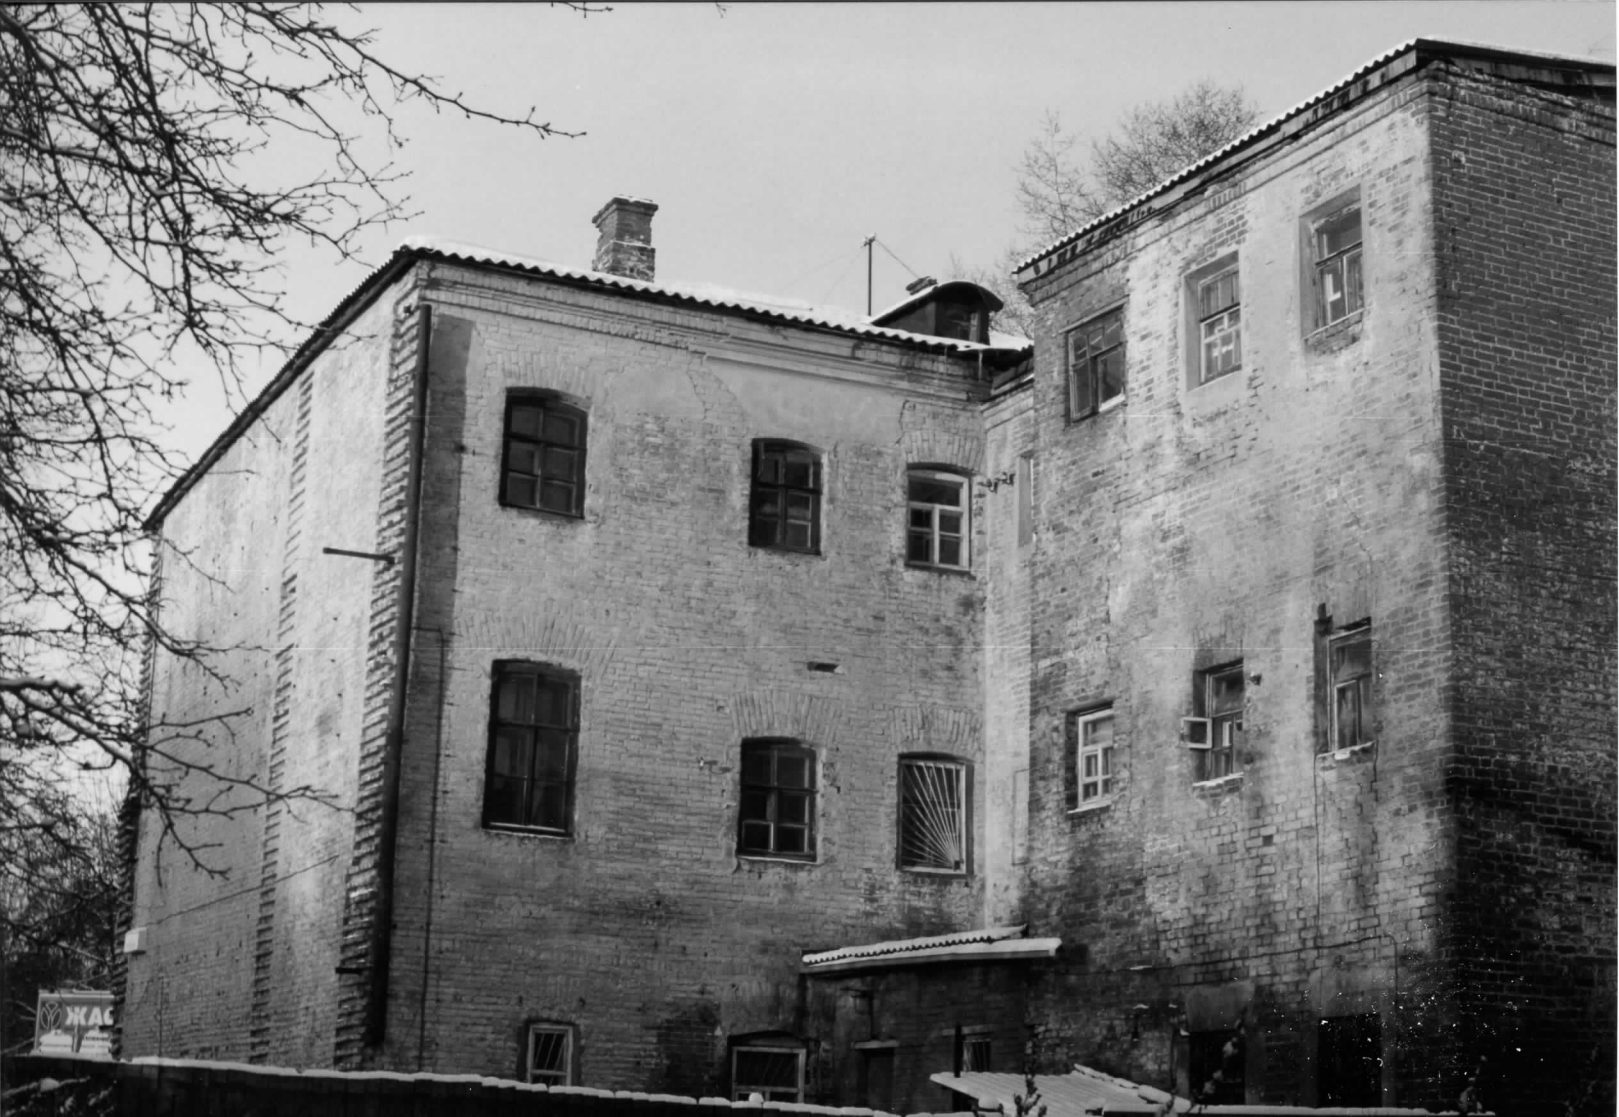
8. Вологодская область г.Вологда  
ул.М.Ульяновой,23. Тюрма,II пол.XIXв.  
Общий вид бокового (восточного)  
фасада.  
Фото Гельфера С.В., 2000г.

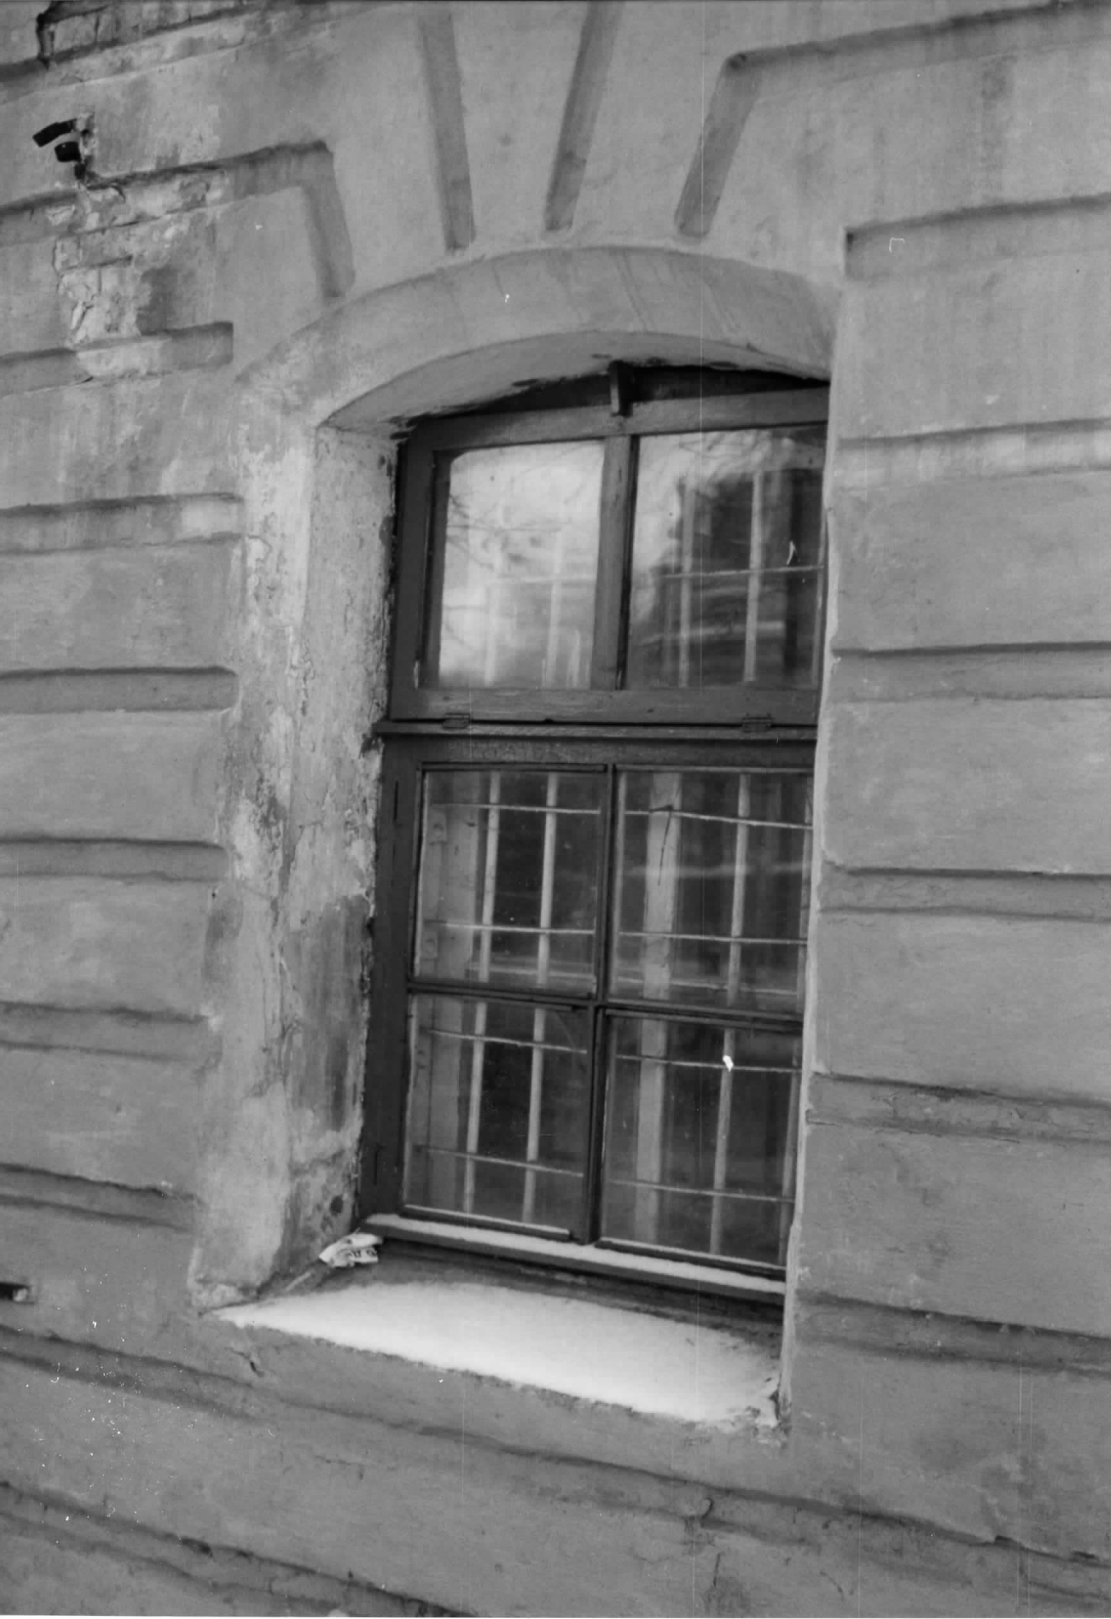
3. Вологодская область г. Вологда  
ул. М. Ульяновой, 23. Тюрма, II пол. XIX в.  
Фрагмент главного (северного) фасада.  
Окно I этажа.

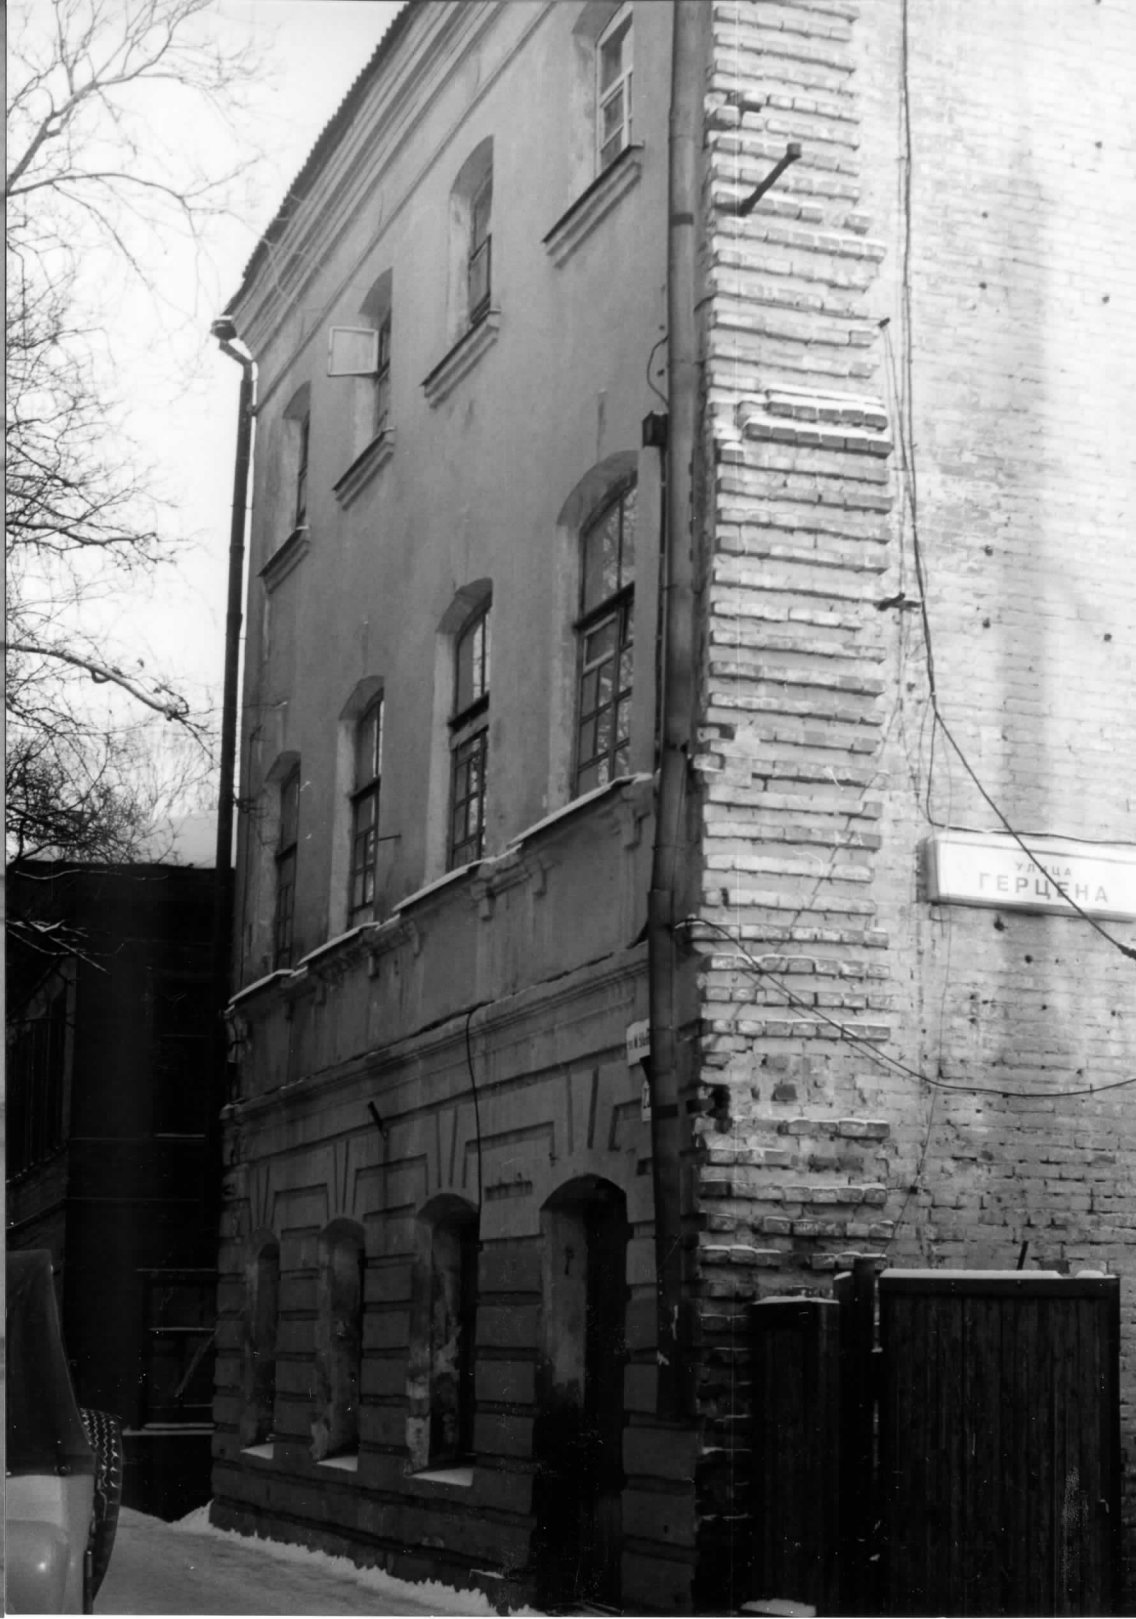
2. Вологодская область г. Вологда  
ул. М. Ульяновой, 23. Тюрма, II пол. XIX в.  
Общий вид главного (северного) фаса-  
да с востока.

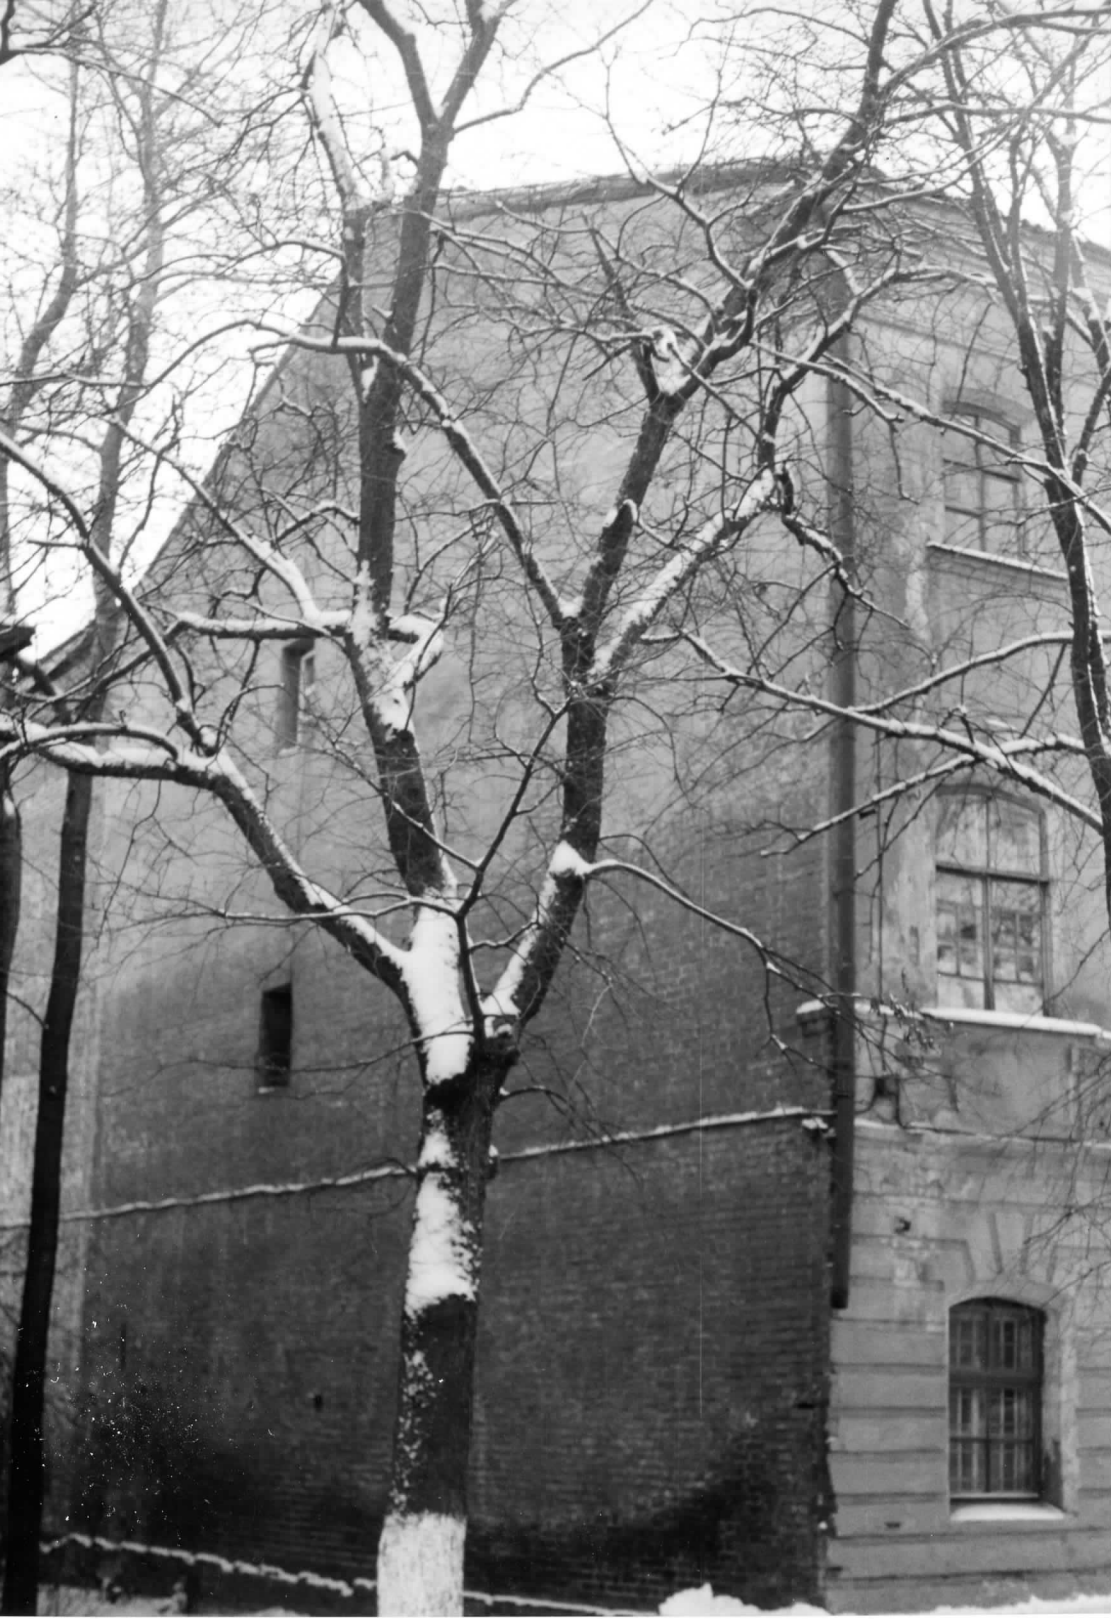
5. Вологодская область г.Вологда  
ул.М.Ульяновой,23. Тюрьма II пол.ХІХв.  
Фрагмент бокового (восточного) фасада.  
Фото Гельфера С.В., 2000г.

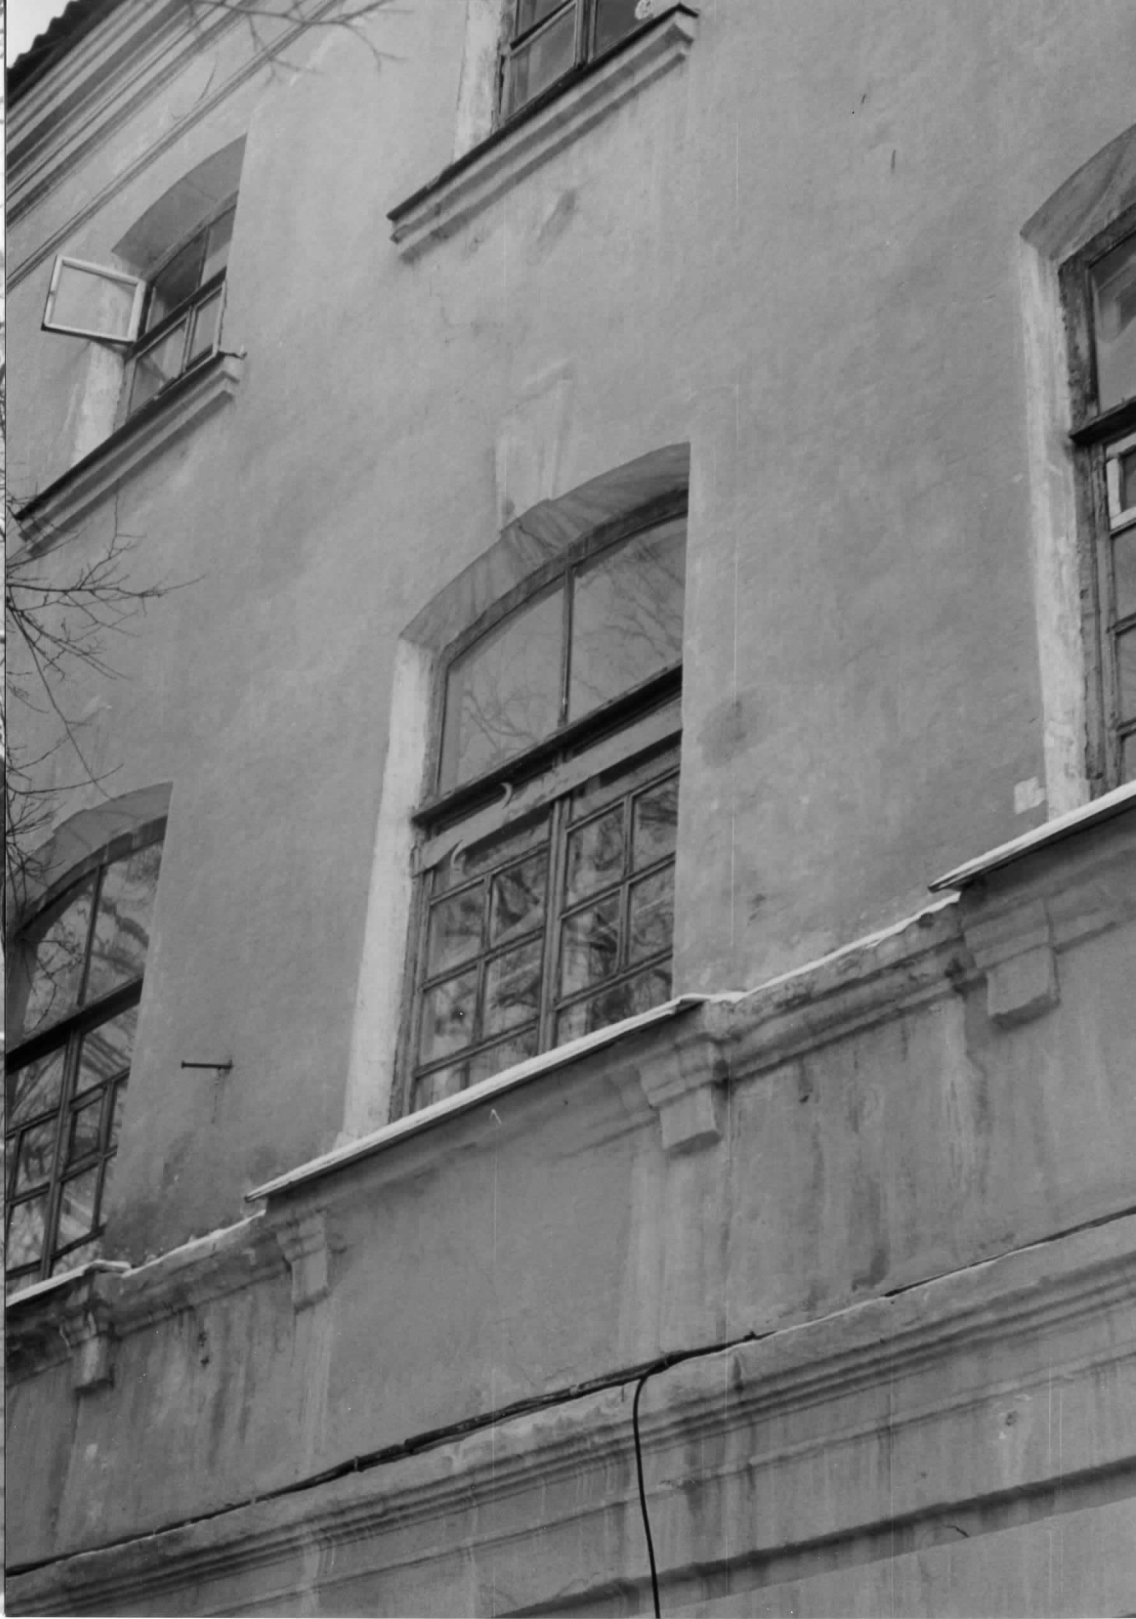
4. Вологодская область г.Вологда  
ул.М.Ульяновой,23. Тюрьма,II пол.ХІХв.  
Фрагмент главного (северного) фасада.  
Окно 2 этажа.  
Фото Гельфера С.В.,2000г.

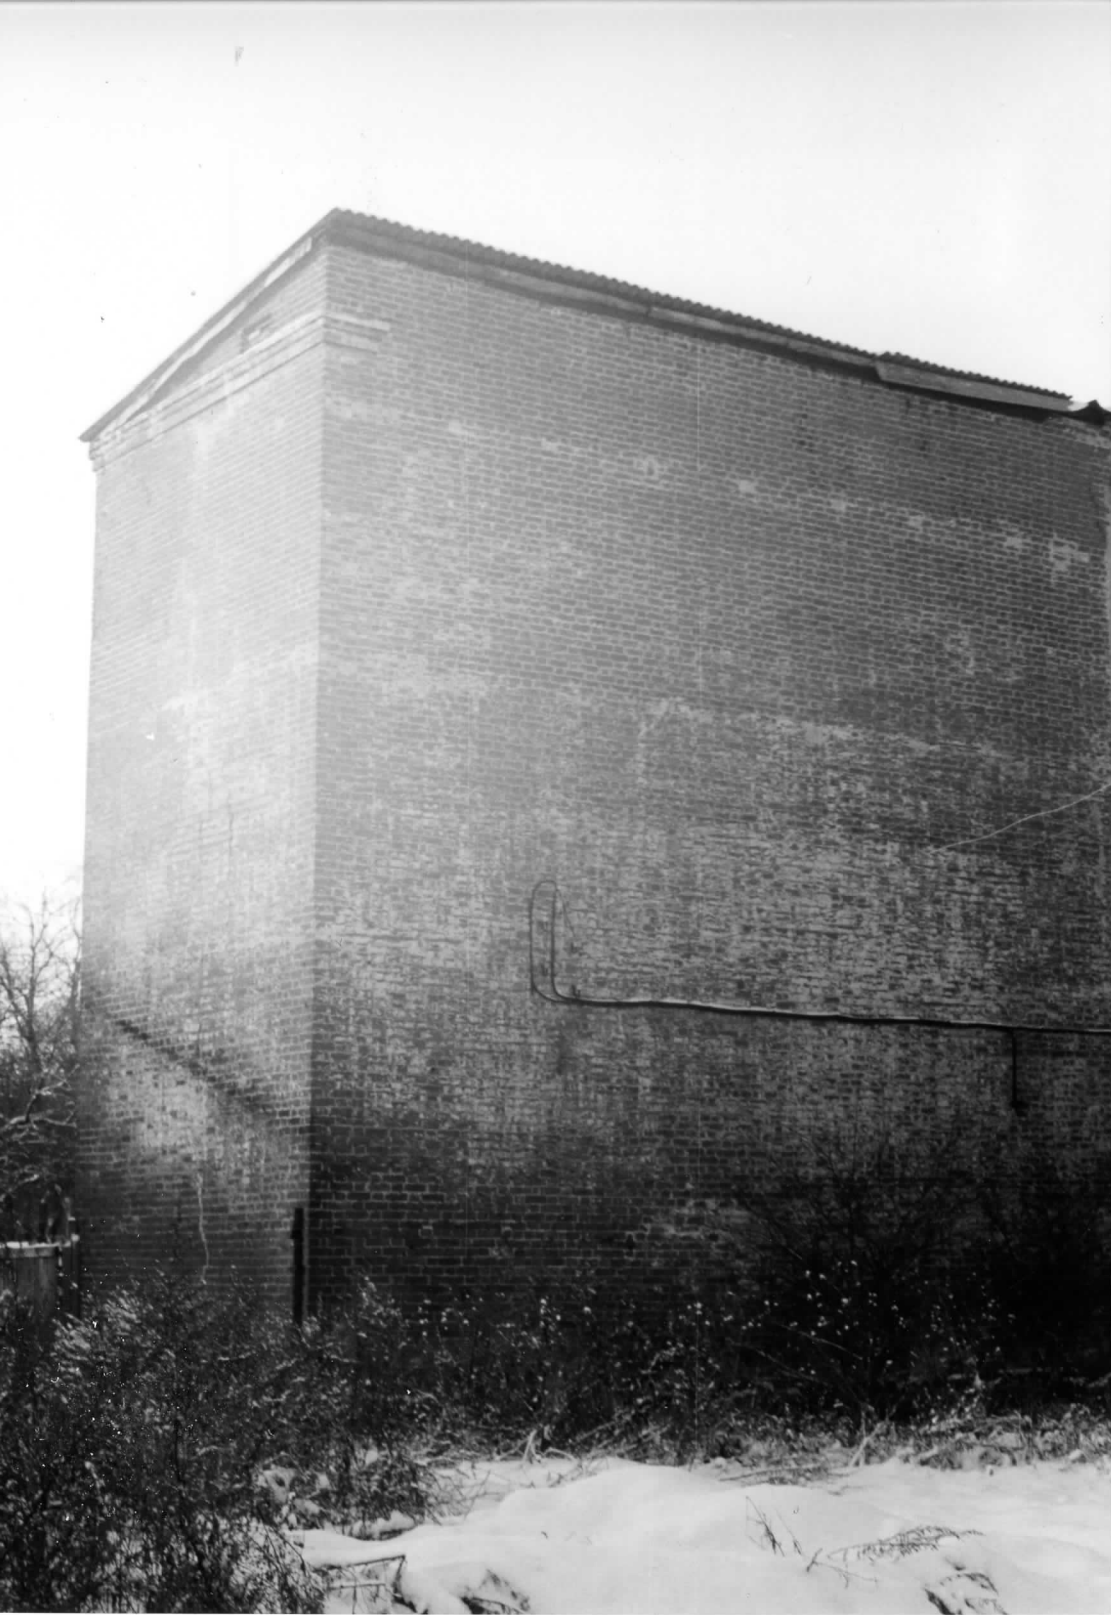
К боковому фасаду заднего выступа пристроено низкое служебное помещение из кирпича.

7. Вологодская область г.Вологда  
ул.М.Ульяновой,23. Тюрма,II пол.ХІХв.  
Общий вид пристройки с юго-востока.  
Фото Гельфера С.В., 2000г.

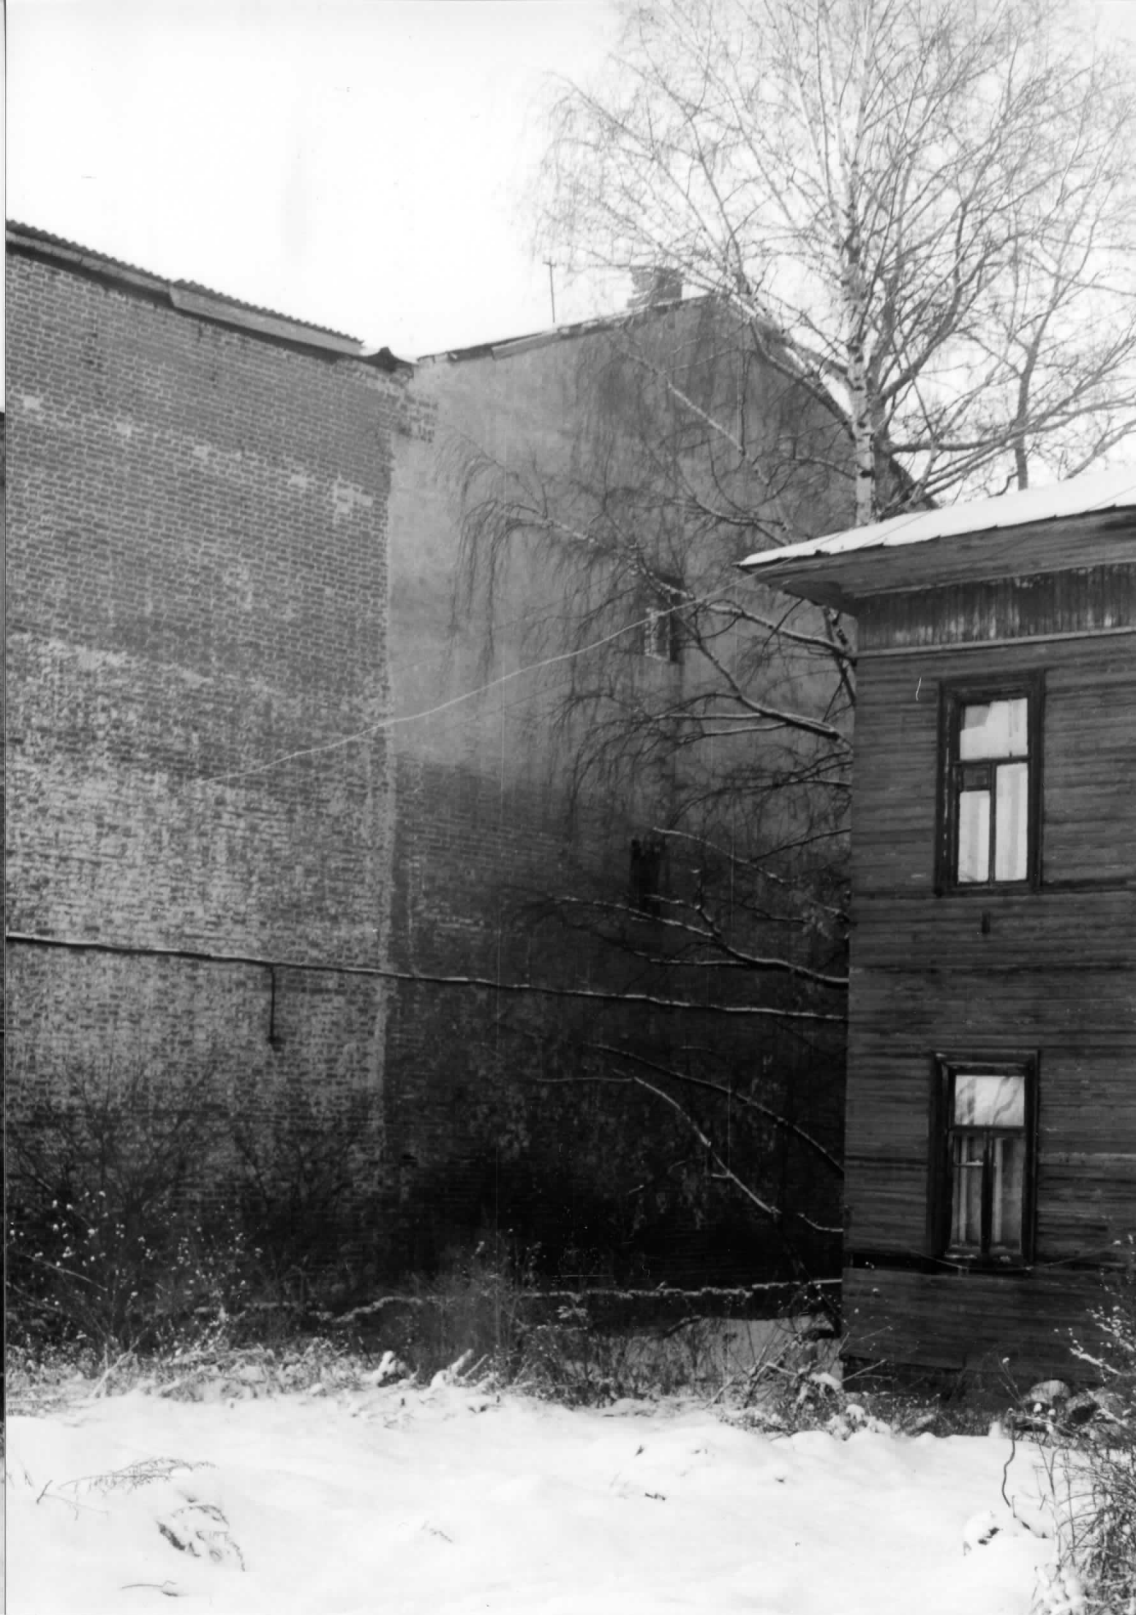
6. Вологодская область г.Вологда  
ул.М.Ульяновой,23. Тюрма,II пол.ХІХв.  
Фрагмент бокового (восточного) фасада,  
вид с востока.  
Фото Гельфера С.В., 2000г.

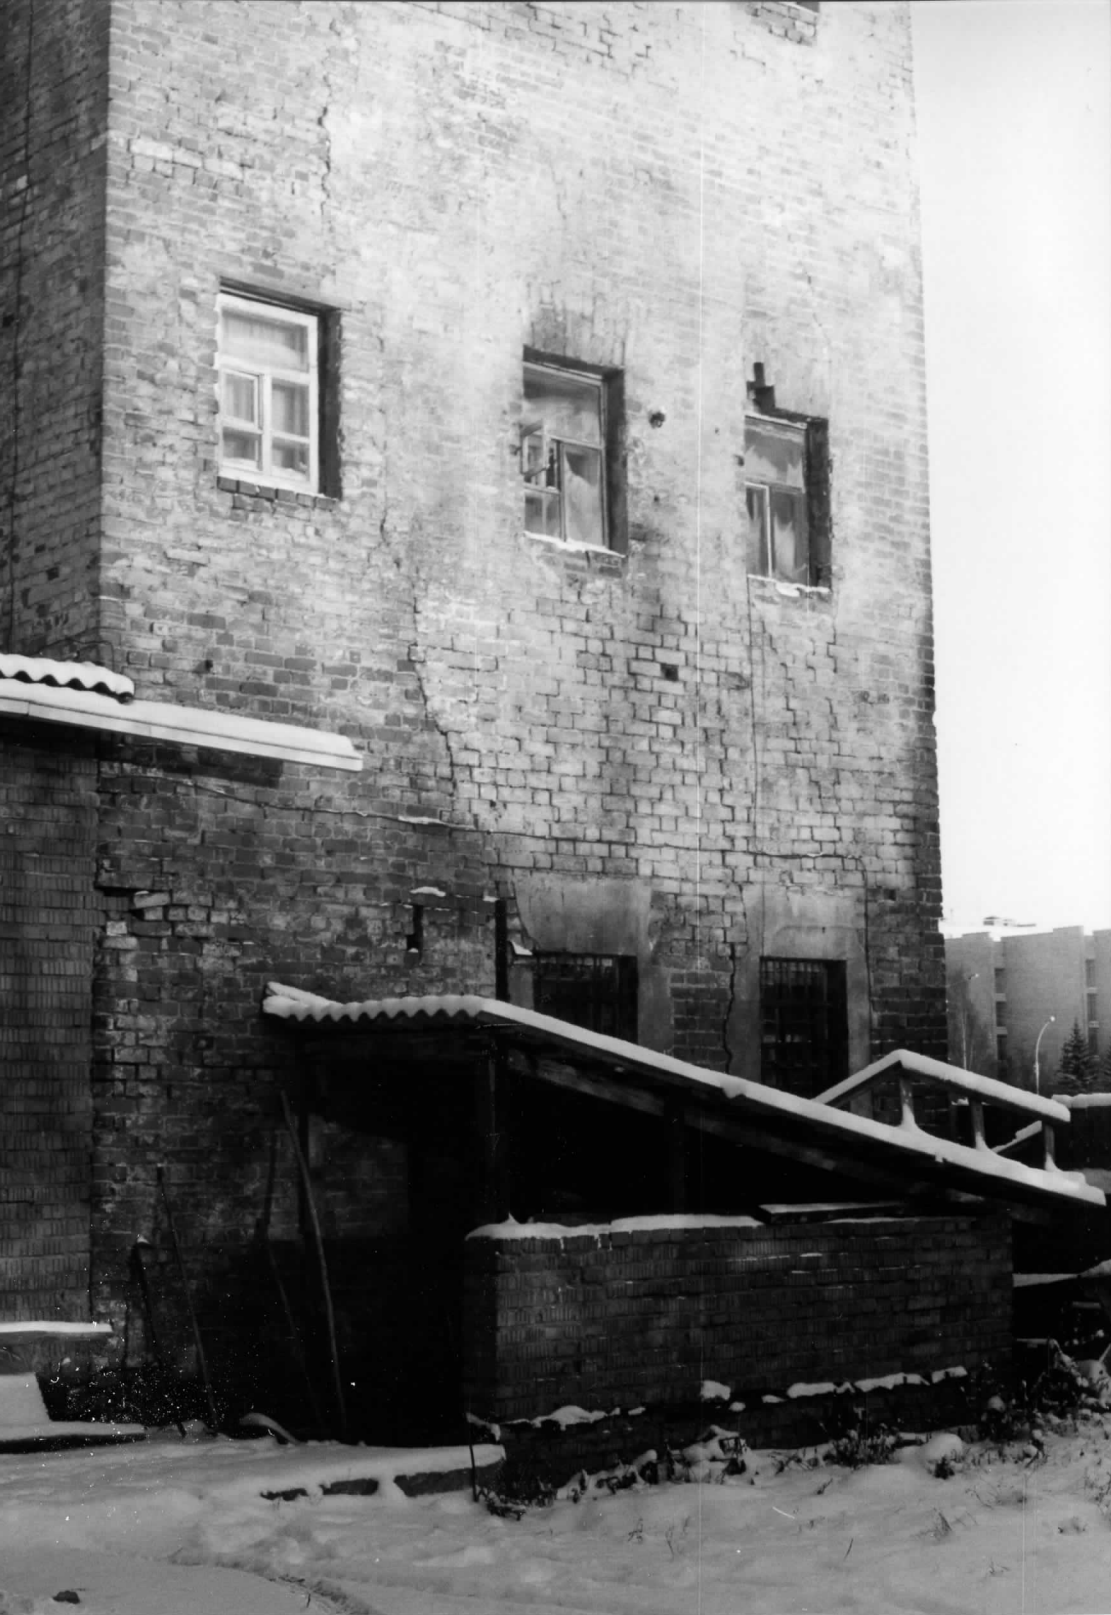
II. Вологодская область г.Вологда  
ул.М.Ульяновой,23. Тюрма,II пол.XIXв.  
Фрагмент бокового фасада пристройки.  
Вход в подвал.

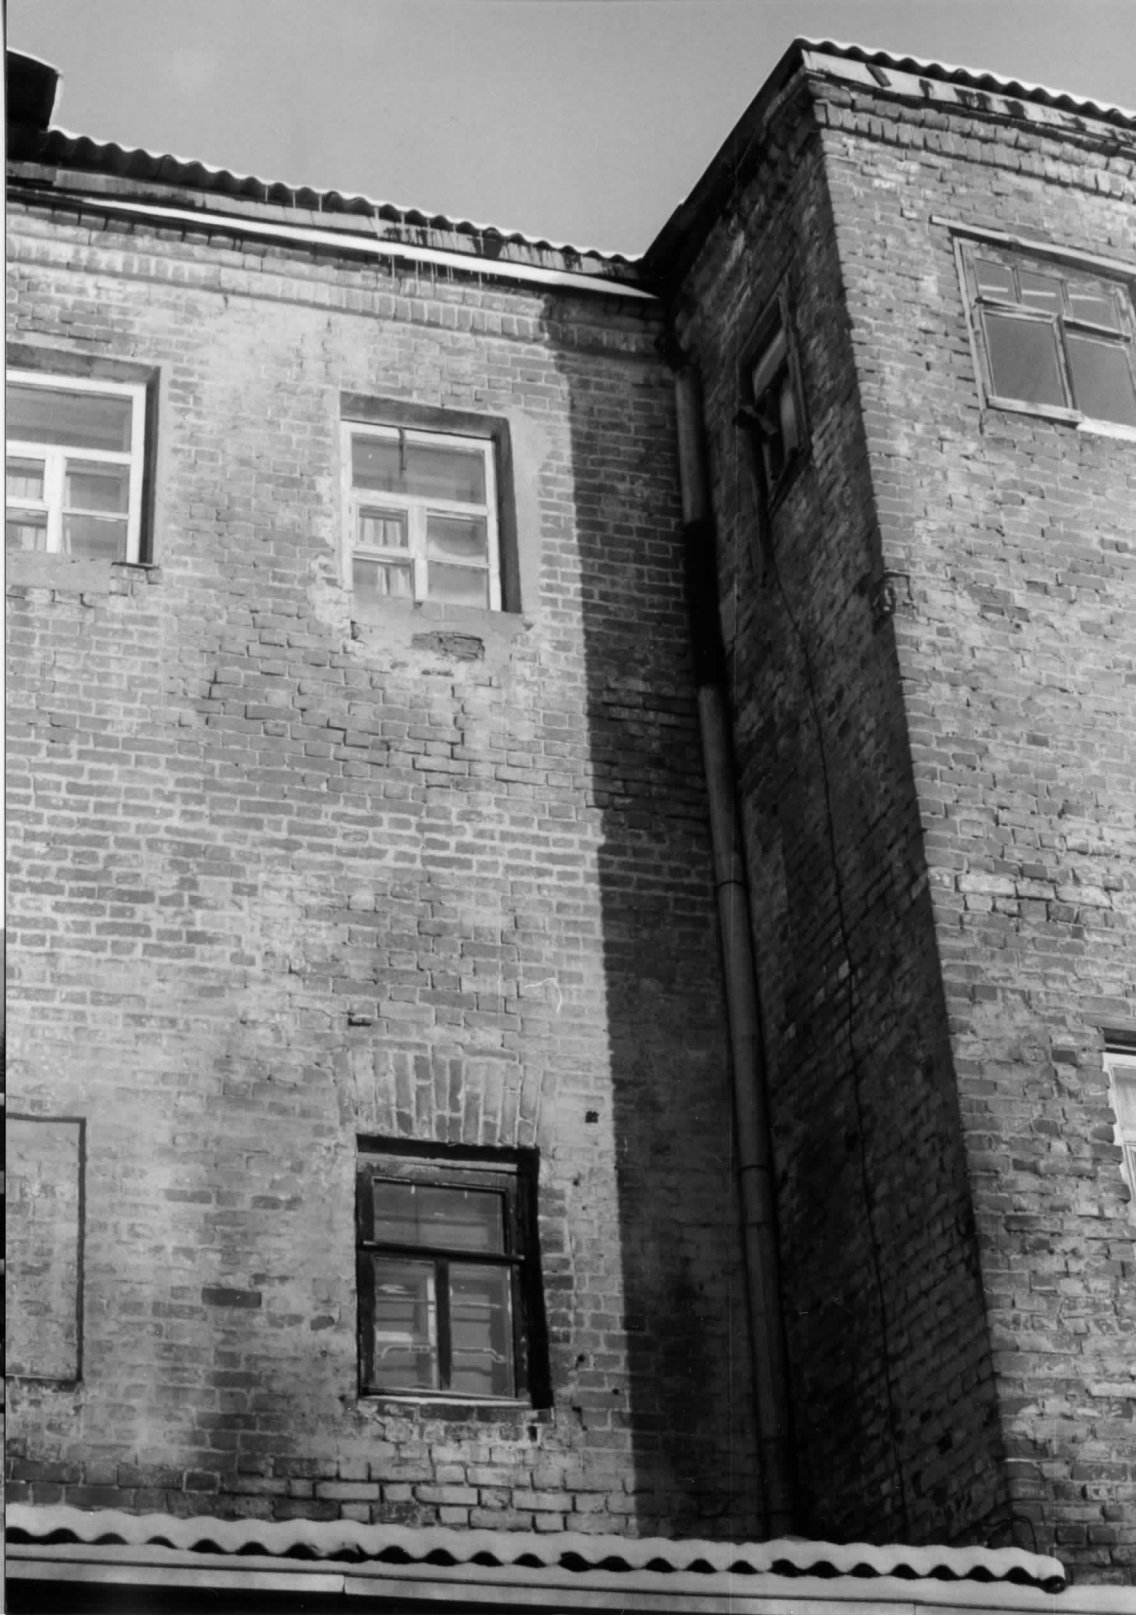
9. Вологодская область г.Вологда  
ул.М.Ульяновой,23. Тюрма,II пол.XIXв.  
Фрагмент бокового (восточного) фаса-  
да в месте примыкания пристройки.  
Фото Гельфера С.В., 2000г.

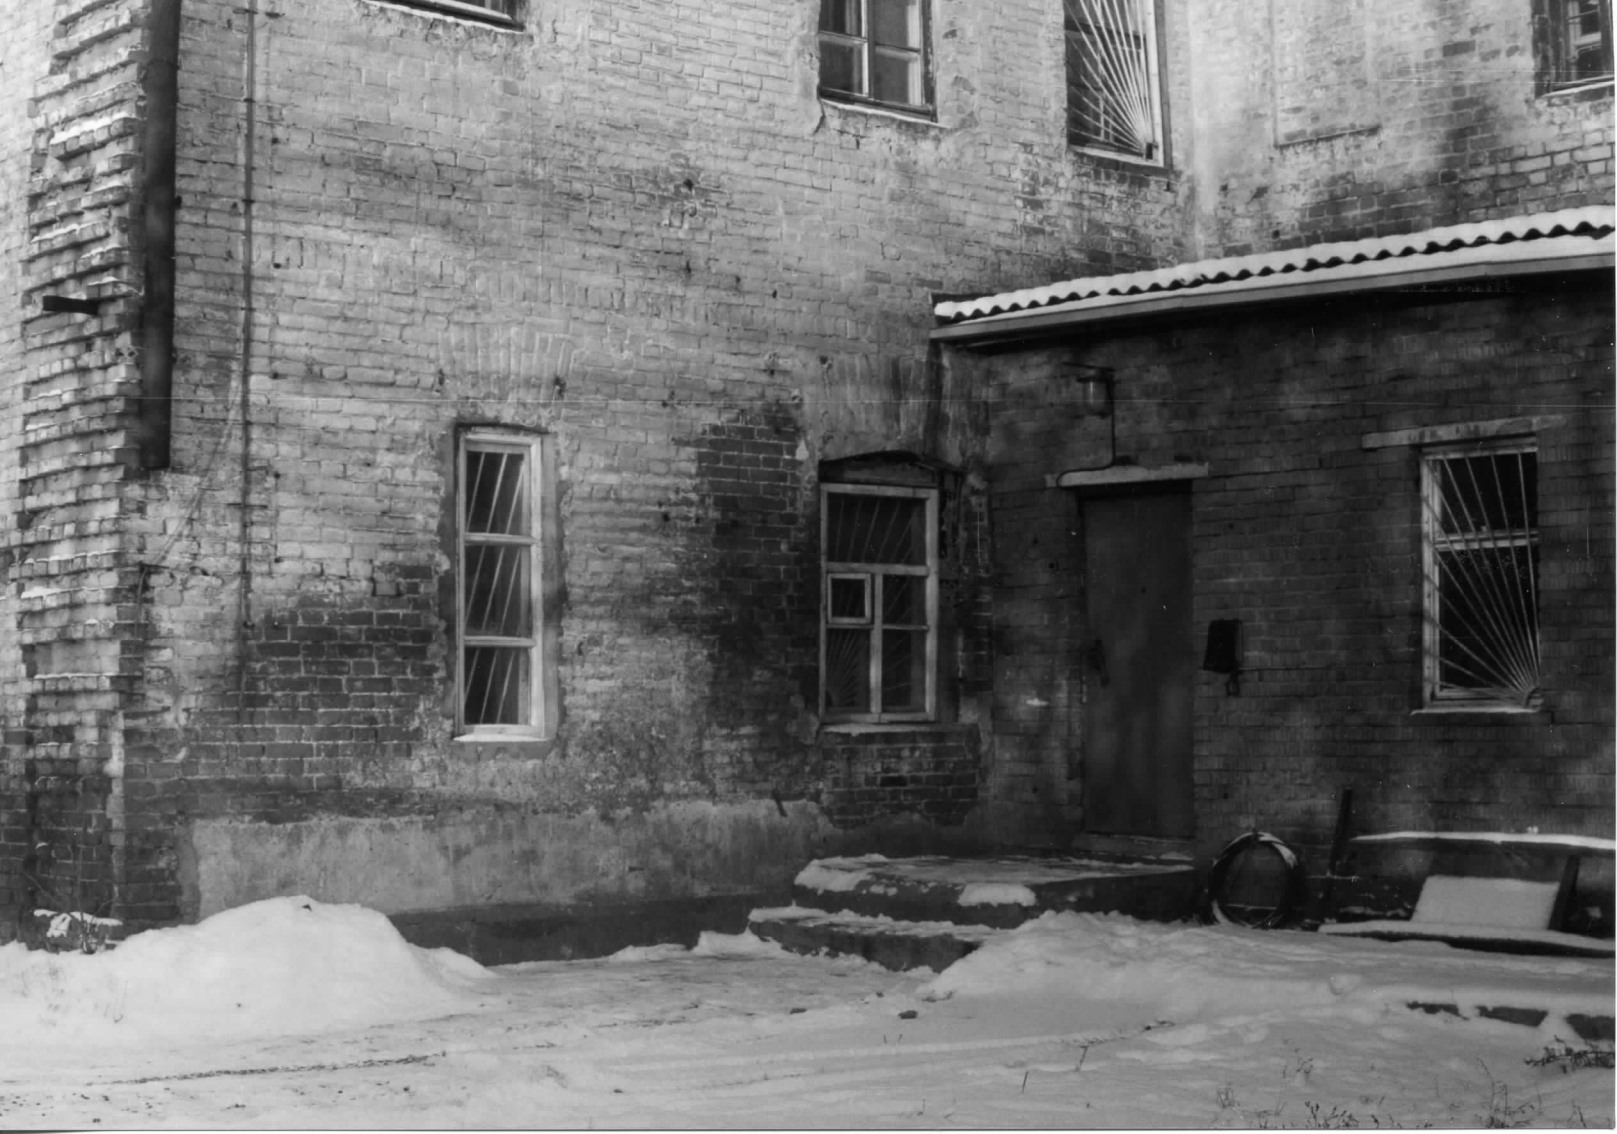
10. Вологодская область г. Вологда  
ул. М. Ульяновой, 23. Тюрма, II пол. XIX в.  
Фрагмент бокового (восточного) фаса-  
да. Крыльцо современной постройки.  
Фото Гельфера С. В., 2000 г.
