## ПАСПОРТ

I. НАИМЕНОВАНИЕ ПАМЯТНИКА ТюрьмаII. ТИПОЛОГИЧЕСКАЯ  
ПРИНАДЛЕЖНОСТЬ

Вологда, ул. М. Ульяновой, 23

ВЛОГОДСКАЯ ОБЛАСТЬ  
г. ВЛОГДА  
ул. М. ЧЛЪЯНОВОЙ, 23  
ТЮРЪМА,  
II пол. XIX в.

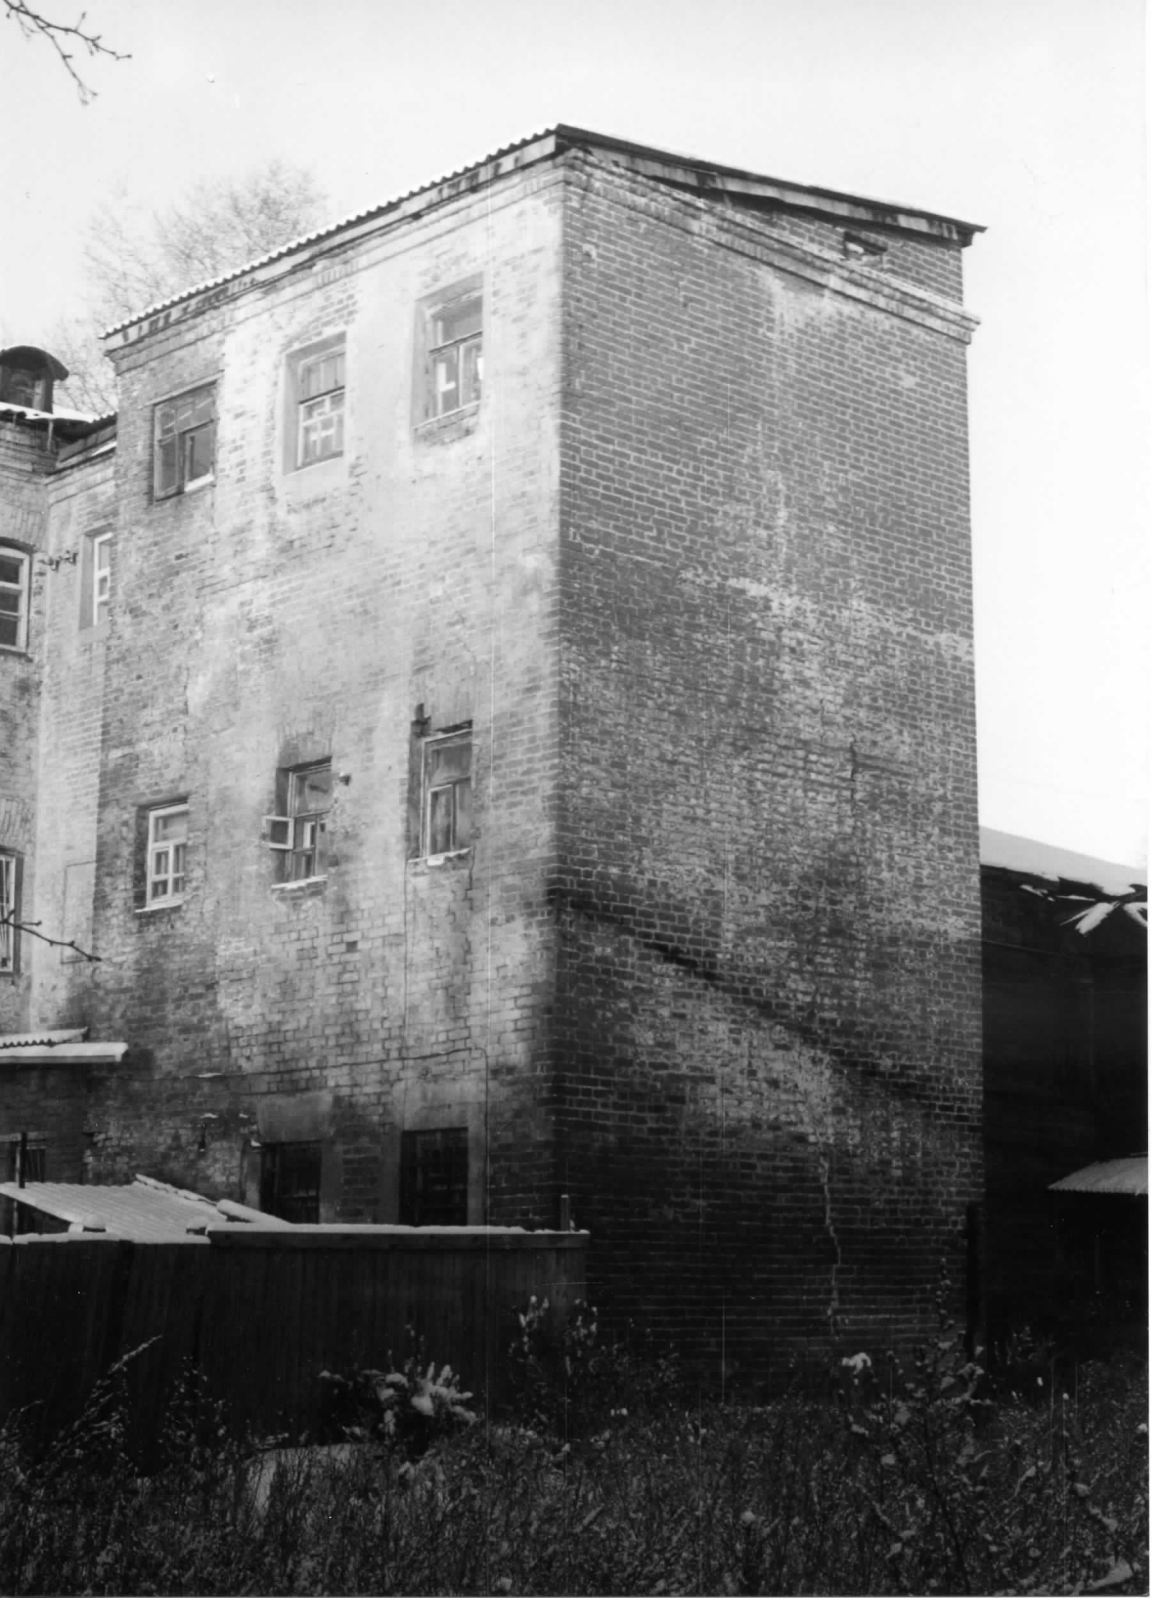
12. Вологодская область г.Вологда  
ул.М.Ульяновой, 23. Тюрма, II пол. XIX в.  
Общий вид пристройки со стороны зад-  
него фасада, с юга.

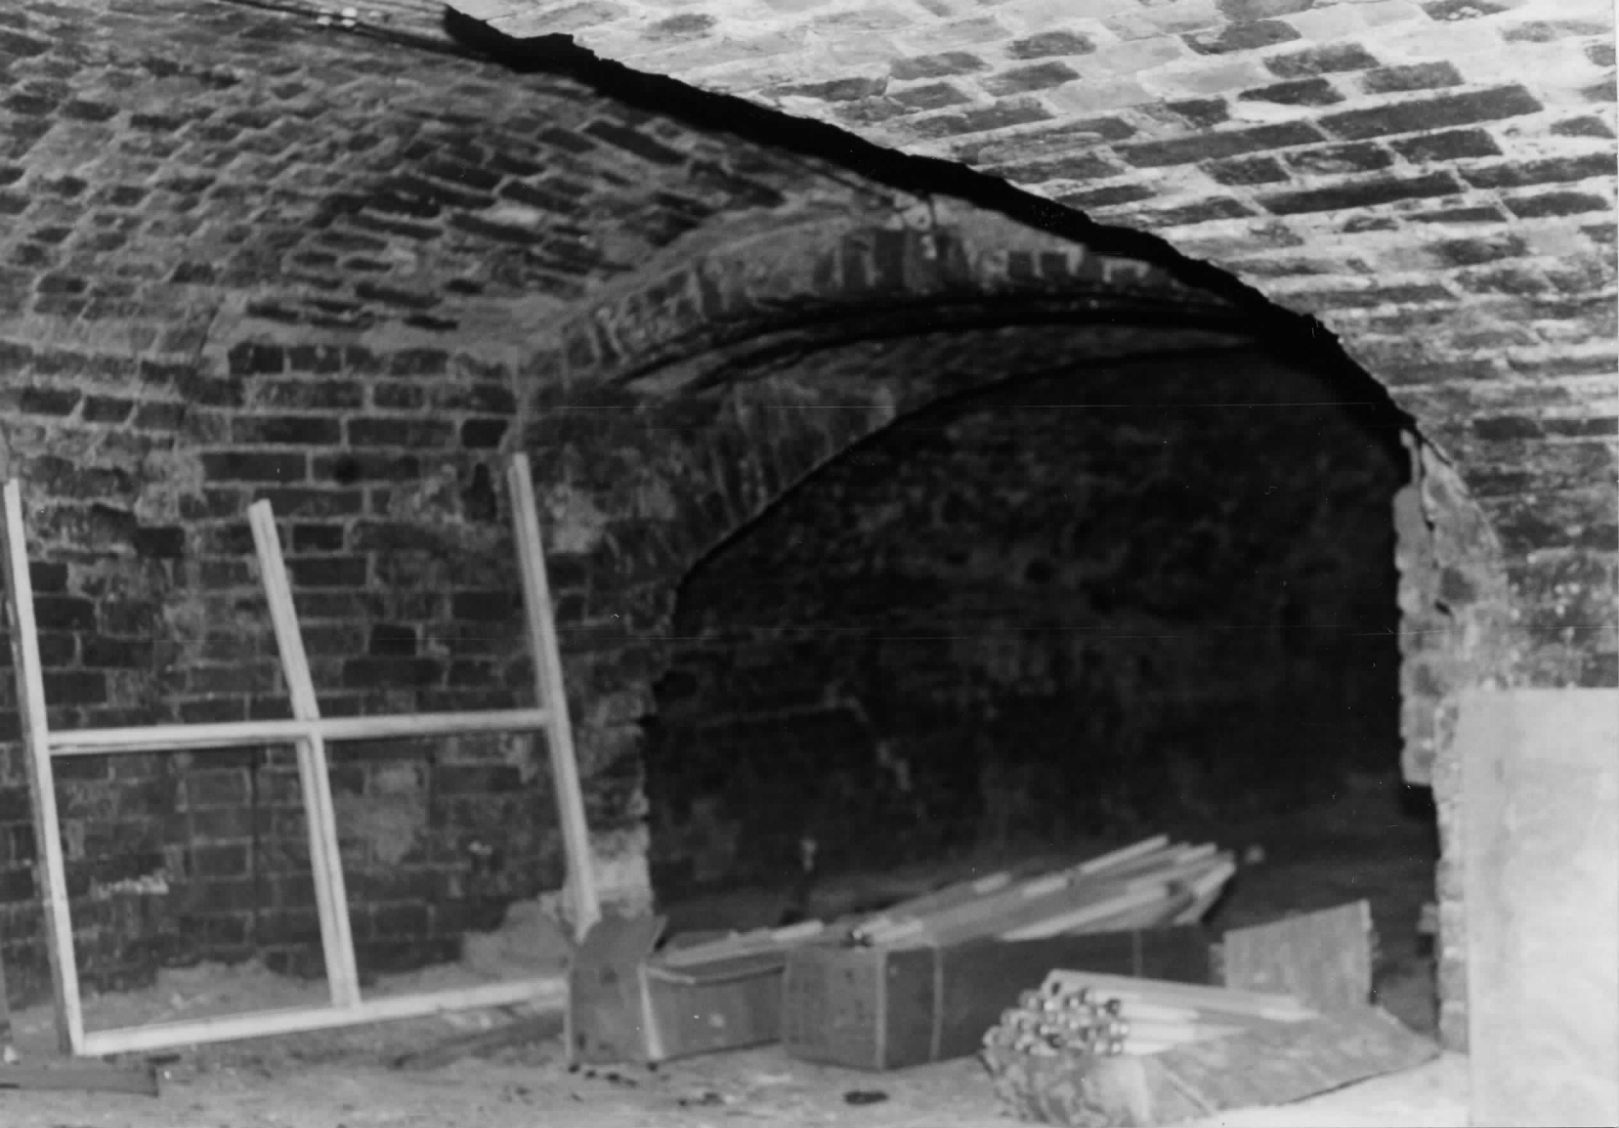
13. Вологодская область г. Вологда  
ул. М. Ульяновой, 23. Тюрма, II пол. XIX в.  
Фрагмент интерьера подвала. Проем  
во внутренней стене.

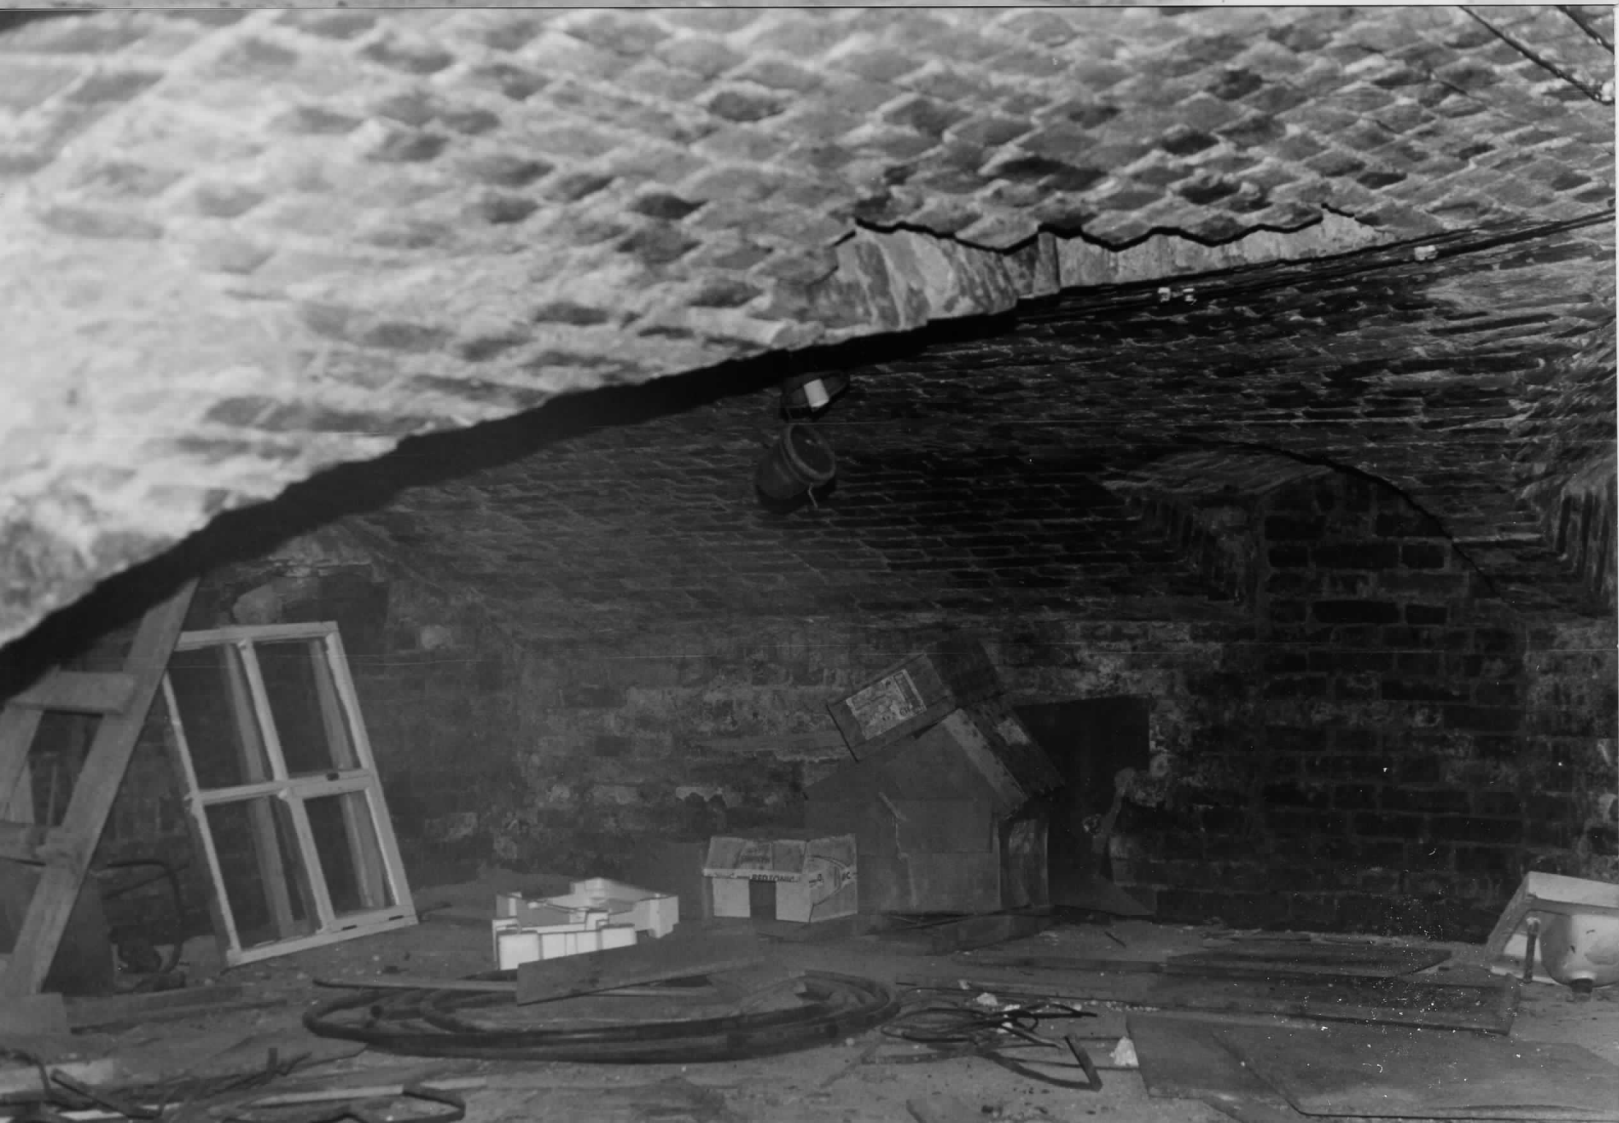
14. Вологодская область г. Вологда  
ул. М. Ульяновой, 23. Тюрма II пол. XIX в.  
Фрагмент интерьера подвала. Фрагмент  
задней (южной) стены.

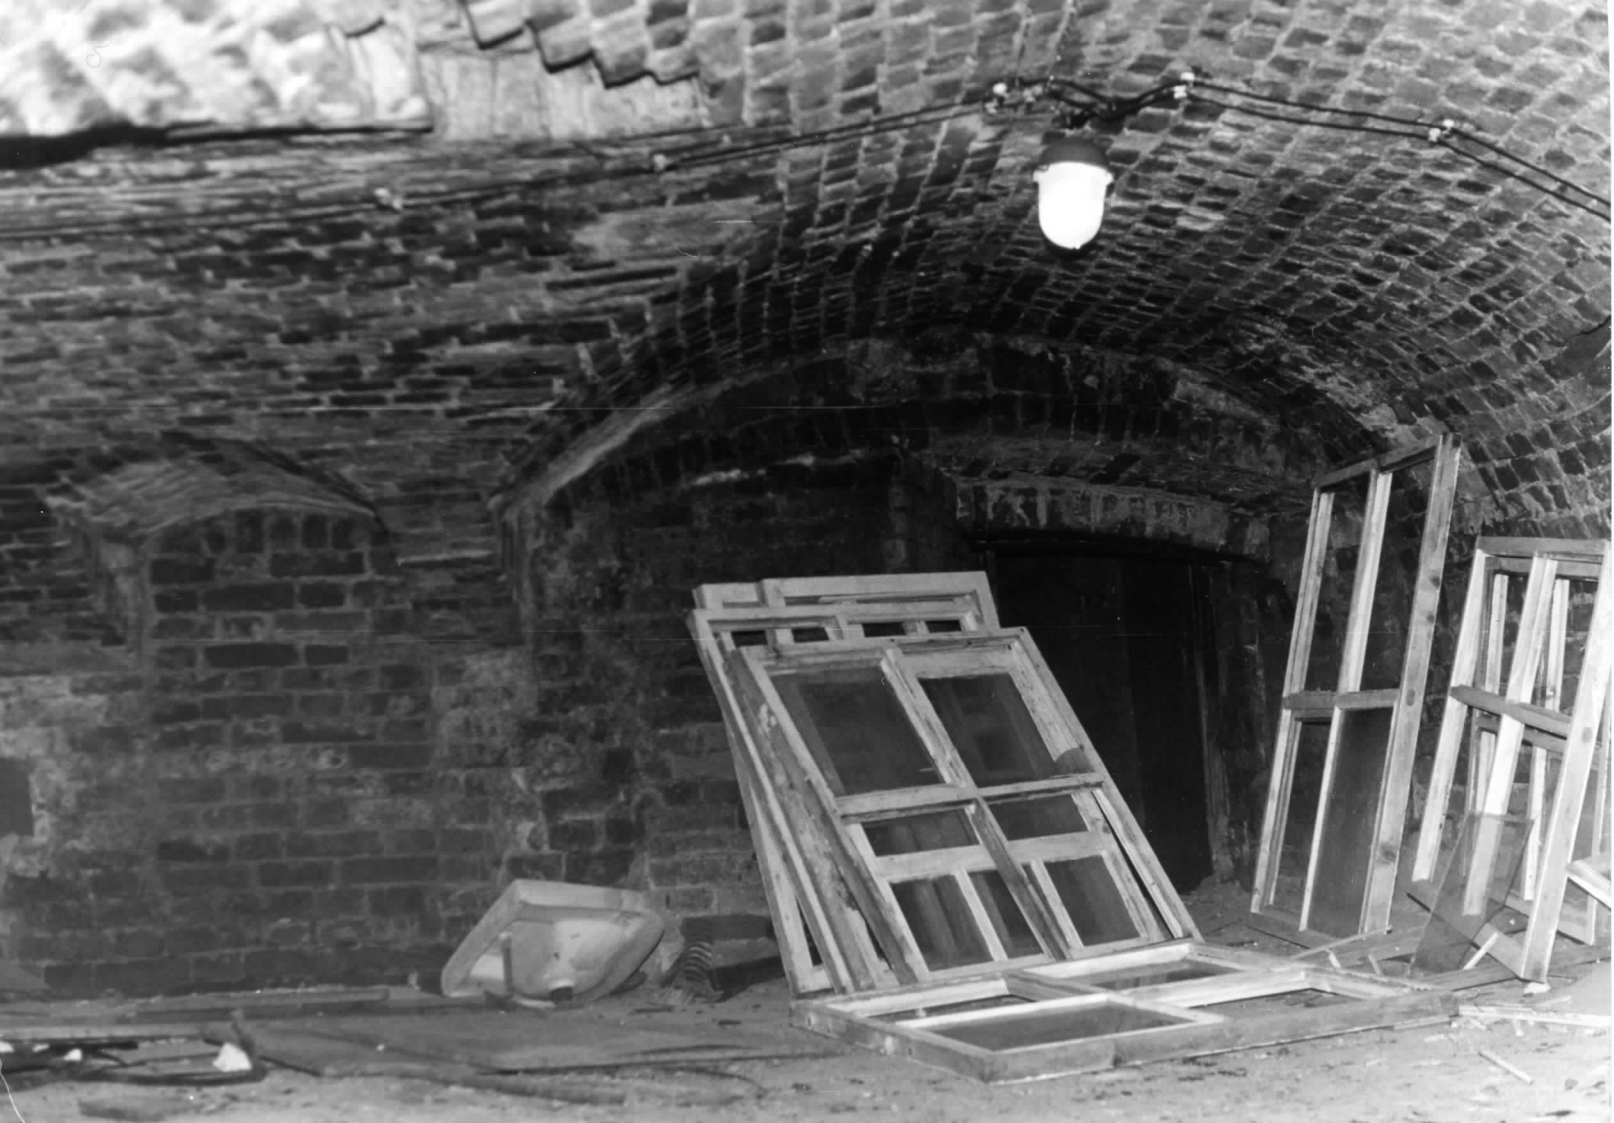
15. Вологодская область г.Вологда  
ул.М.Ульяновой,23. Тюрма, П пол.ХІХв  
Фрагмент интерьера подвала. Проем в  
задней (южной)стене.  
Фото Гельфера С.В., 2000г.
