П А С П О Р Т

ЖИЛОЙ ДОМ

III. ДАТИРОВКА ПАМЯТНИКА (или дата исторического события, с которым свя-  
зано возникновение памятника - для памятников истории)  
середина XIX века

г. Вологда ул. Герцена д. 7  
(АССР, край, область, район, автоном

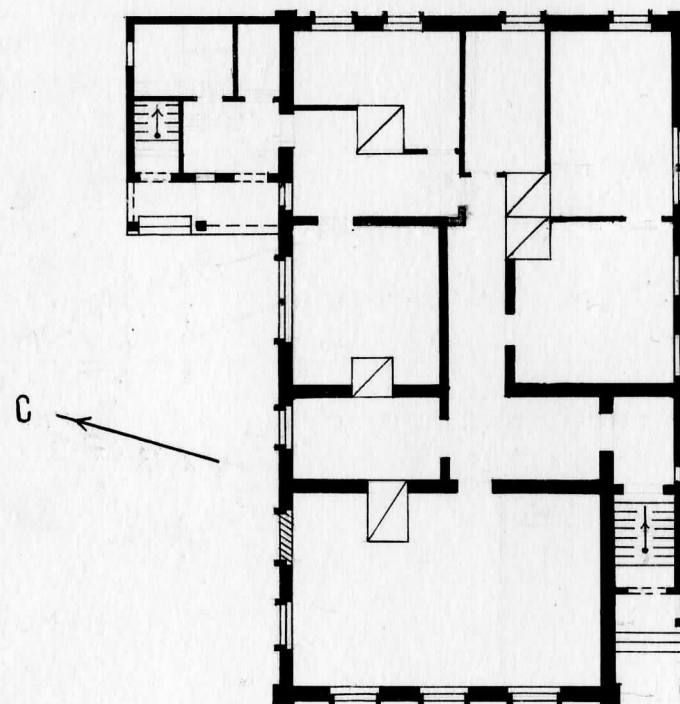
г. Вологда  
ул. Герцена, 7, жилой дом, 1 эт.  
построен в 1840 г.

Первый этаж состоит из ряда помещений, объединенных одним коридо-  
ром, проходящим в средней части здания, второй этаж по своей планировке  
почти повторяет первый.

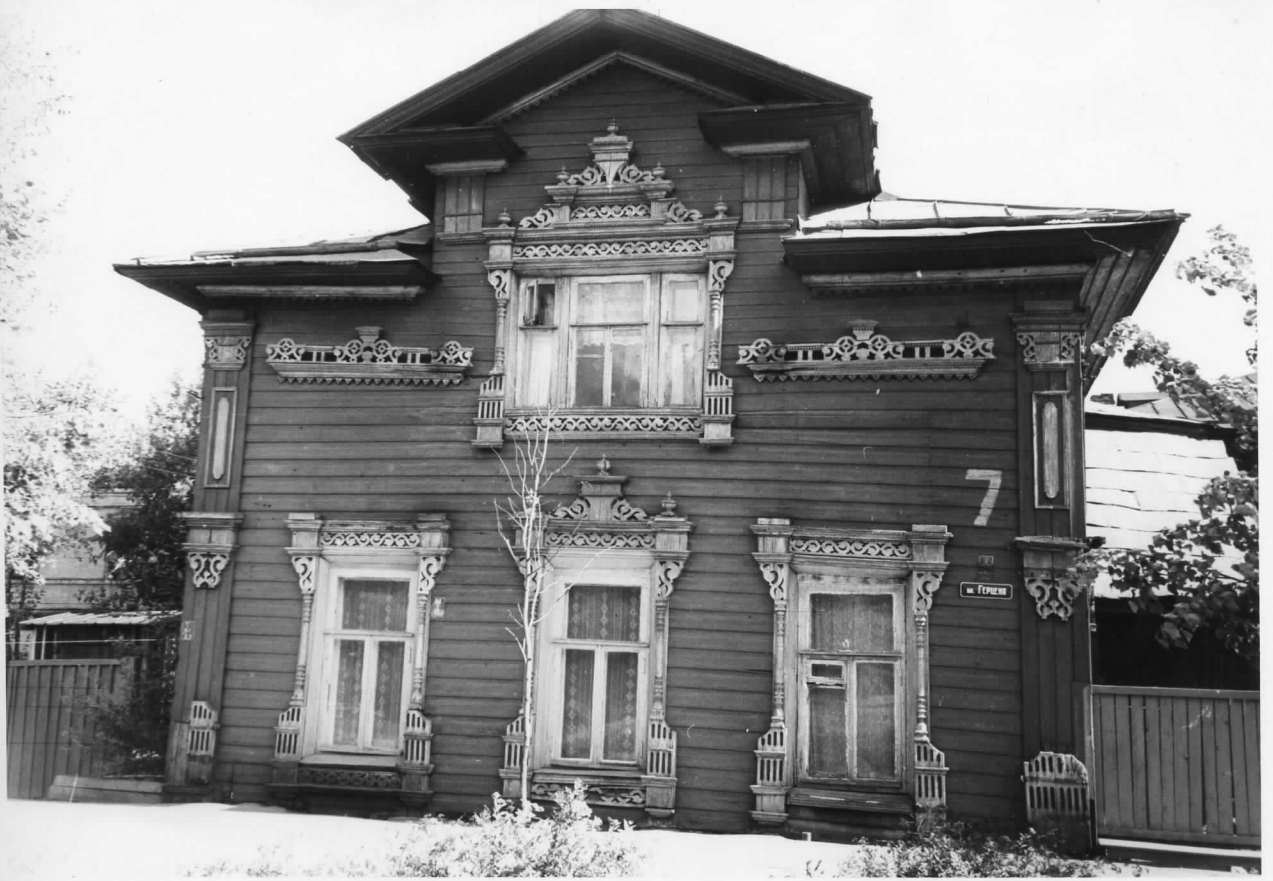
ул. Терцера д. 7

Оконные проемы главного фасада оформлены наличниками более позд-  
него происхождения. На втором этаже находится широкое трехчастное окно,  
декорированное богатым резным наличником, над ним располагается слегка  
приподнятый щипцовый фронтон. На остальных фасадах окна оформлены прост-  
ыми наличниками. Над всеми фасадами проходит массивный карниз со зна-  
чительным выносом.
