## ПАСПОРТ

I. НАИМЕНОВАНИЕ ПАМЯТНИКА Торговый домII. ТИПОЛОГИЧЕСКАЯ  
ПРИНАДЛЕЖНОСТЬ

2 пол. XIX в.IV. АДРЕС (местонахождение) ПАМЯТНИКА г. Вологда, ул. Мира, 7

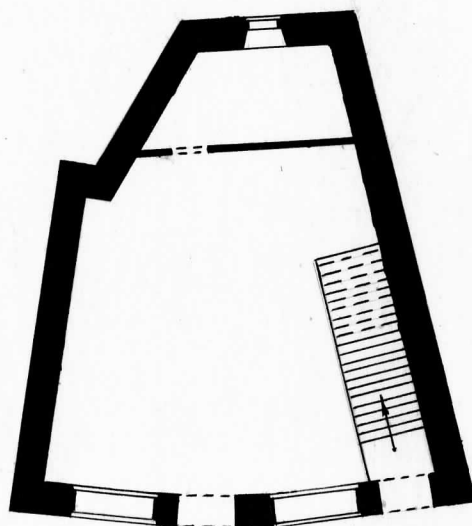
г. Вологда.  
ул. Мира, 7.  
Торговый дом.  
XIX в.  
I этаж.

В плане все три этажа представляют собой единые залы в форме усеченного сектора. Два входа в здание расположены со стороны улицы. Один из них ведет в нижний этаж, другой — на лестницу во второй этаж. Такая изоляция по этажам характерна для вологодских построек этого времени. В данном случае это может еще объясняться различным функциональным назначением этажей.

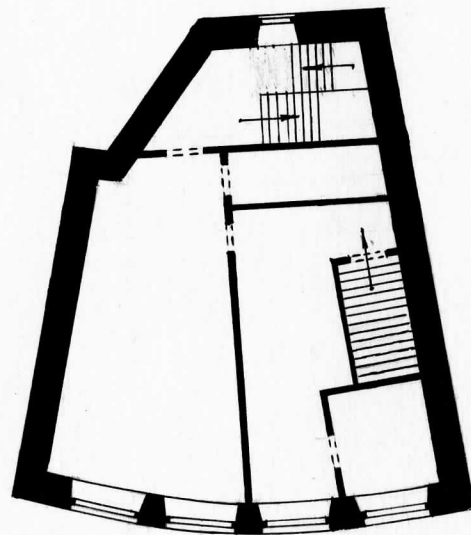
г. Вологда.  
ул. Мира, 7.  
Торговый дом. XIX в.  
II этаж.

Во втором этаже — четыре больших оконных проема, под которыми сохранился подоконный валик, проходящий по всему фасаду.

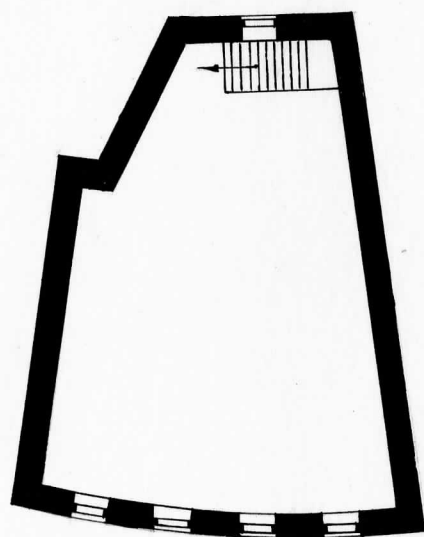
г. Вологда.  
ул. Мира, 7.  
Торговый дом.  
XIX в.  
III этаж.

Полуэтаж трактован как аттик, отделенный от второго этажа карнизом со сливом. В решении его сохраняются черты классицизма. Он имеет две пары арочных окон с узкими обрамлениями, поставленных непосредственно на карниз. По углам между парами окон располагаются плоские широкие пилястры, несущие карниз, проходящий по обрезу стен и обрамляющий арочки окон.

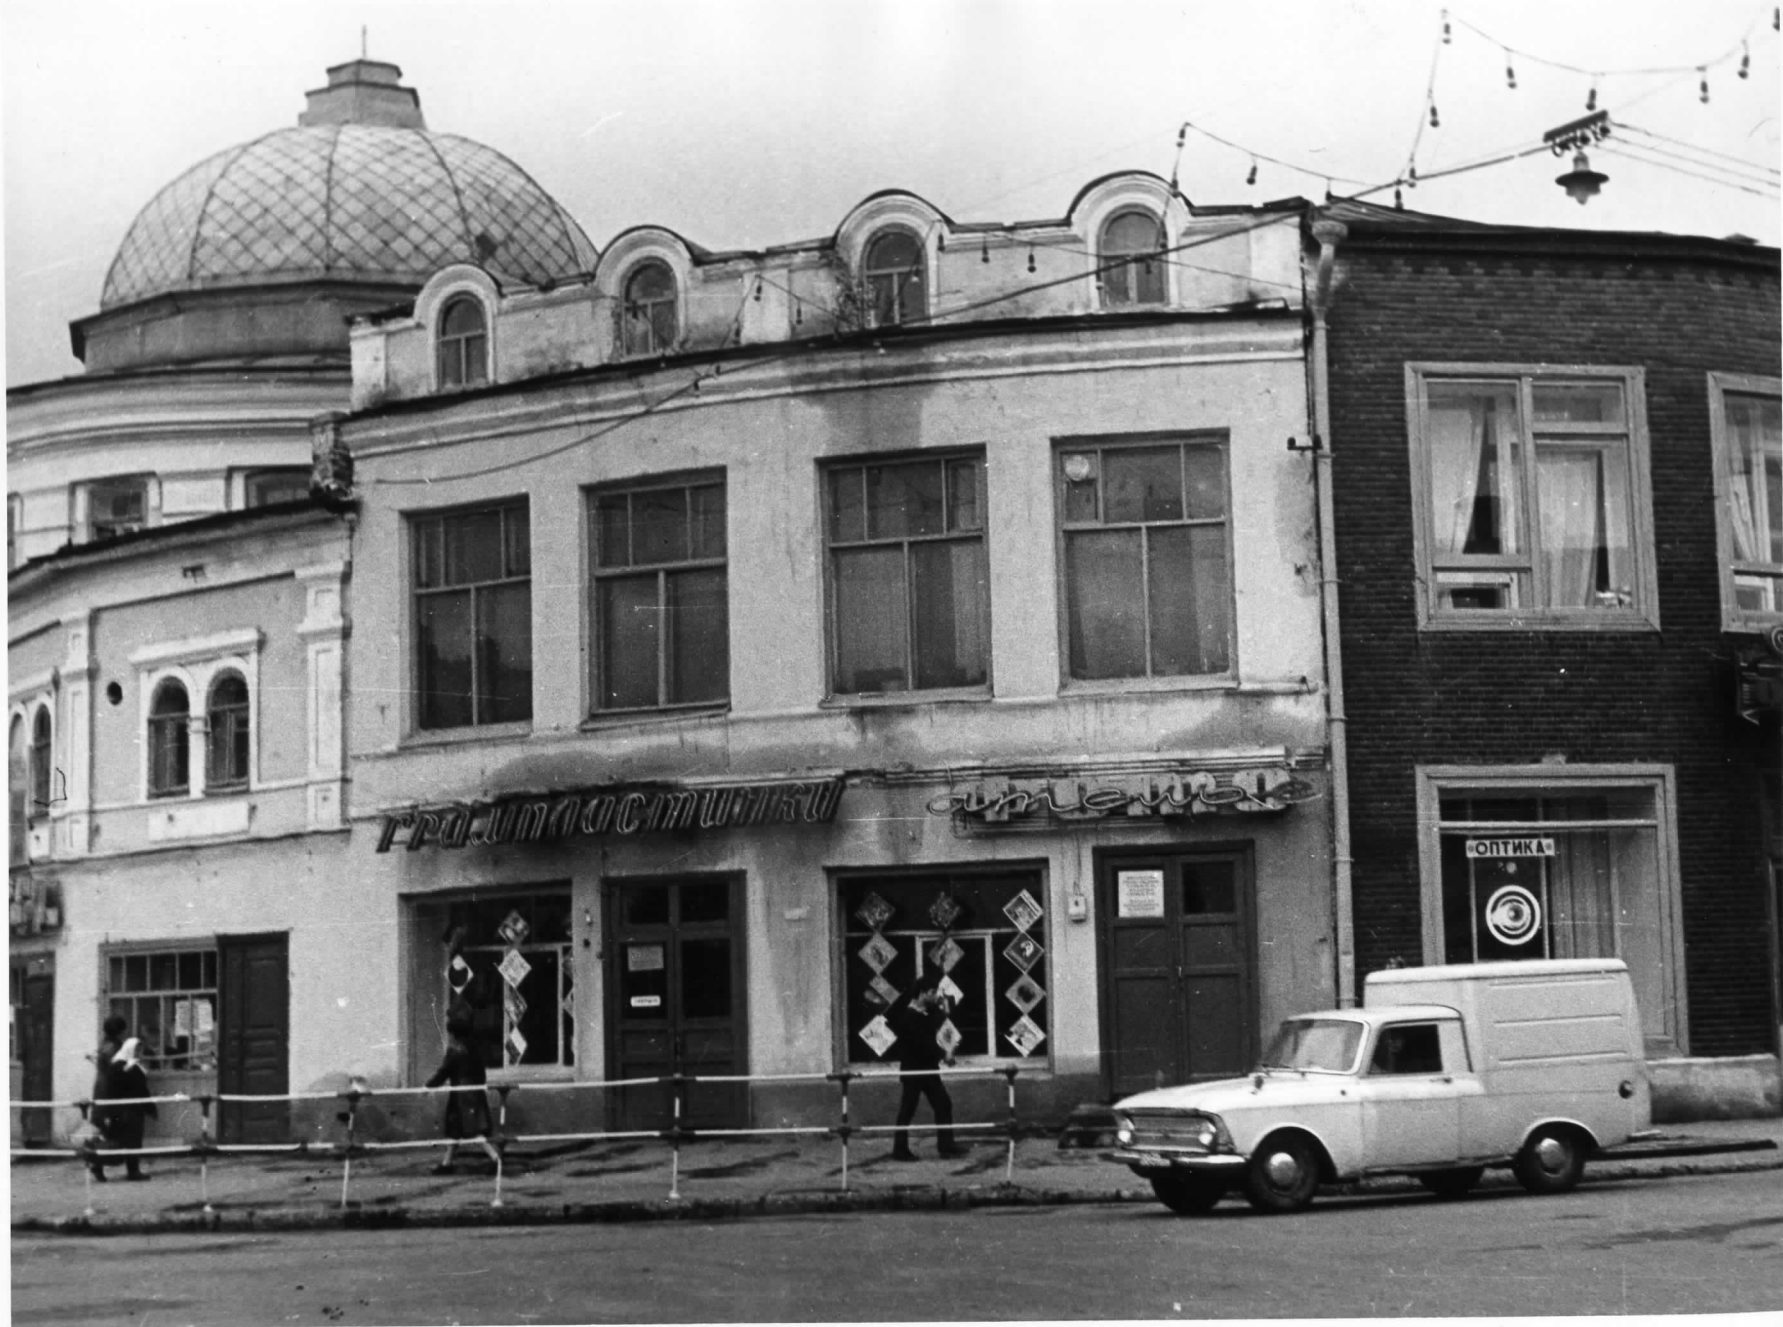
г. Балаона,  
ул. Мира, 7  
XIX в.

Двухэтажное кирпичное здание с третьим полуэтажом. Фасад, выходящий на улицу оштукатурен.

По левую сторону каждого входа расположены большие окна-витрины.

Вид с запада.
