# П А С П О Р Т

I. НАИМЕНОВАНИЕ ПАМЯТНИКА Церковь Кирилла Белозерского в РошеньеII. ТИПОЛОГИЧЕСКАЯ  
ПРИНАДЛЕЖНОСТЬ

Вологодская область г. Вологда  
(АССР, край, область, район, автономная обл.,Советский проспект, 37

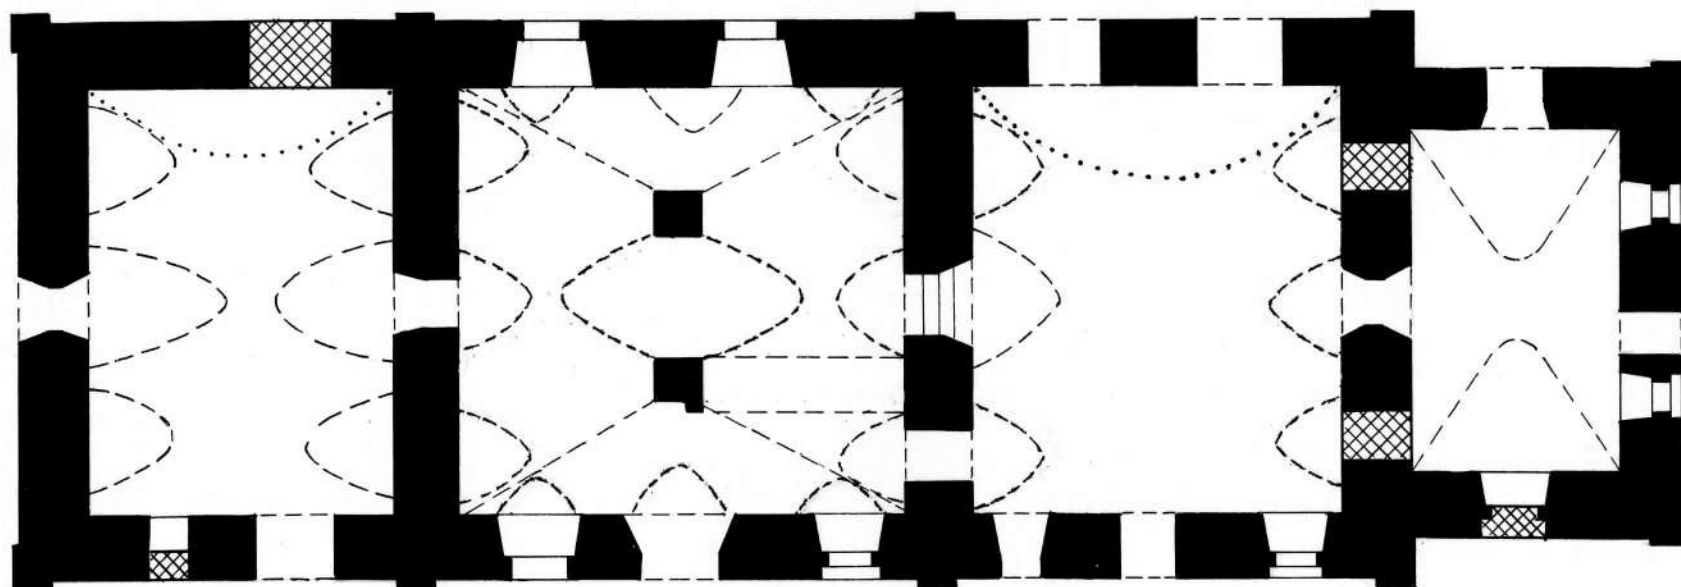
План 1-го этажа

Помещения первого этажа (подклета) перекрыты мощными низкими сводами. В храме и первом ярусе колокольни – коробовые своды с распалубками, в апсиде – лотковый. В трапезной система коробовых сводов с крупными распалубками опирается на два

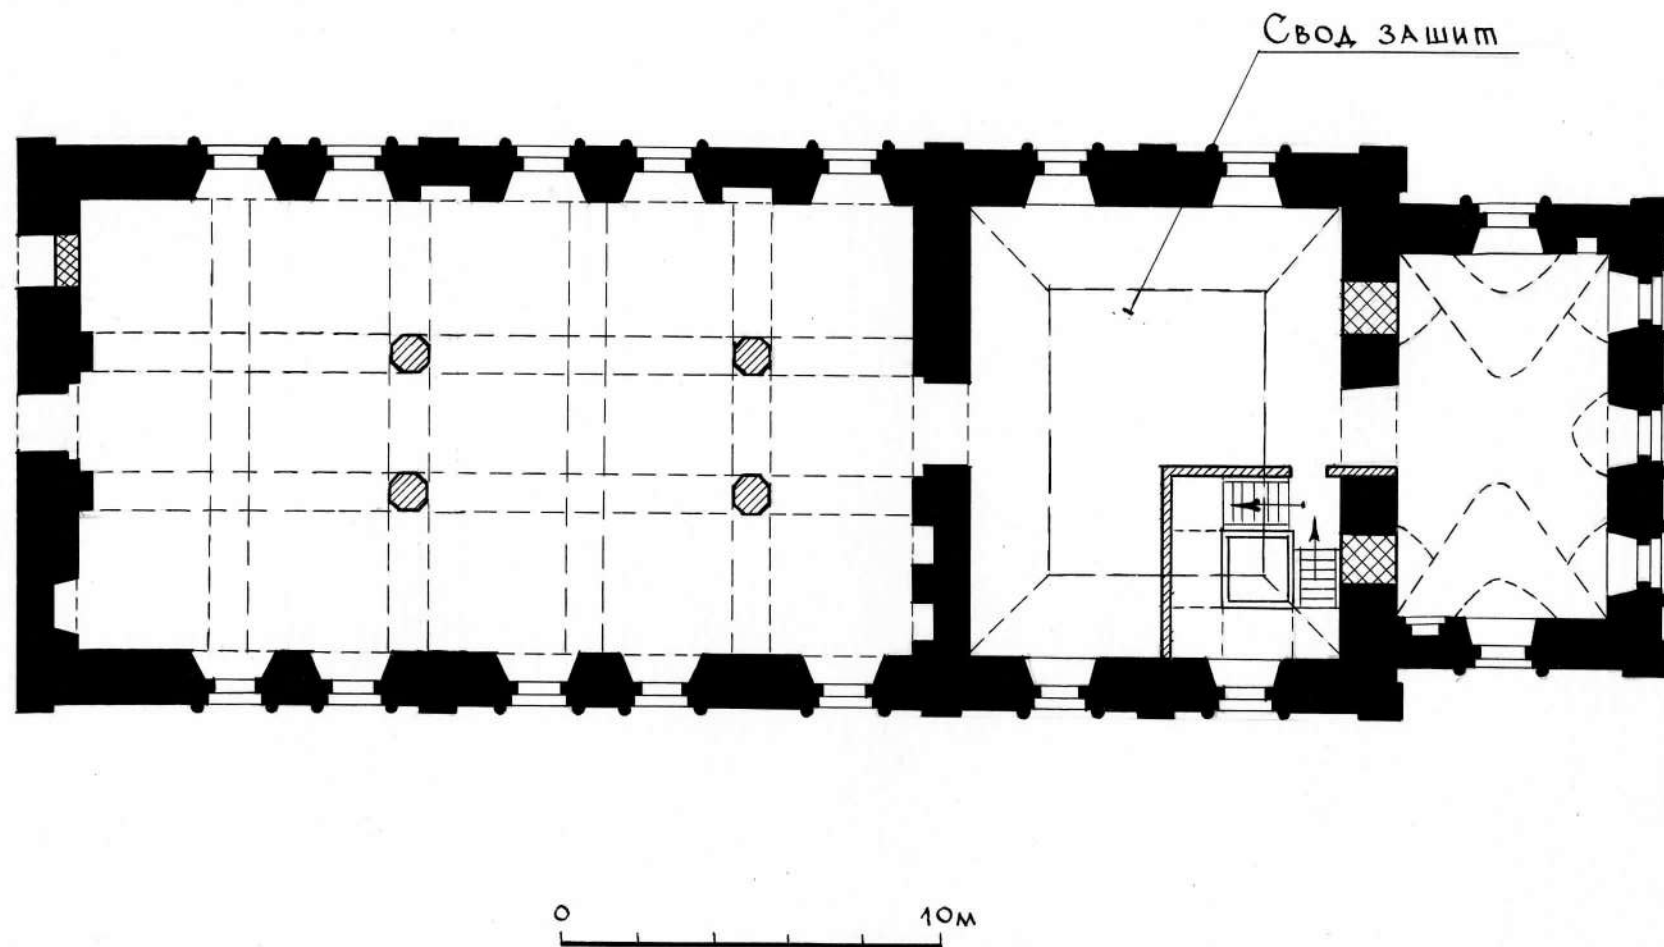
г. Вологда, Советский проспект, 37  
Церковь Кирилла Белозерского  
кон. XVII - нач. XVIII в.в.  
План 2-го этажа

массивных столба. В основном этаже бесстолпный храм, очевидно, перекрыт восьмидольным сомкнутым сводом с узкими диагональными лотками (в настоящее время скрыт подшитым потолком). В апсиде – лотковый свод с распалубками. Единое помещение трапезной и колокольни имеет плоское перекрытие с крупными кессонами, опирающееся на две пары восьмигранных столбов. В подклете частично сохранился пол из метлахской плитки начала XX в.

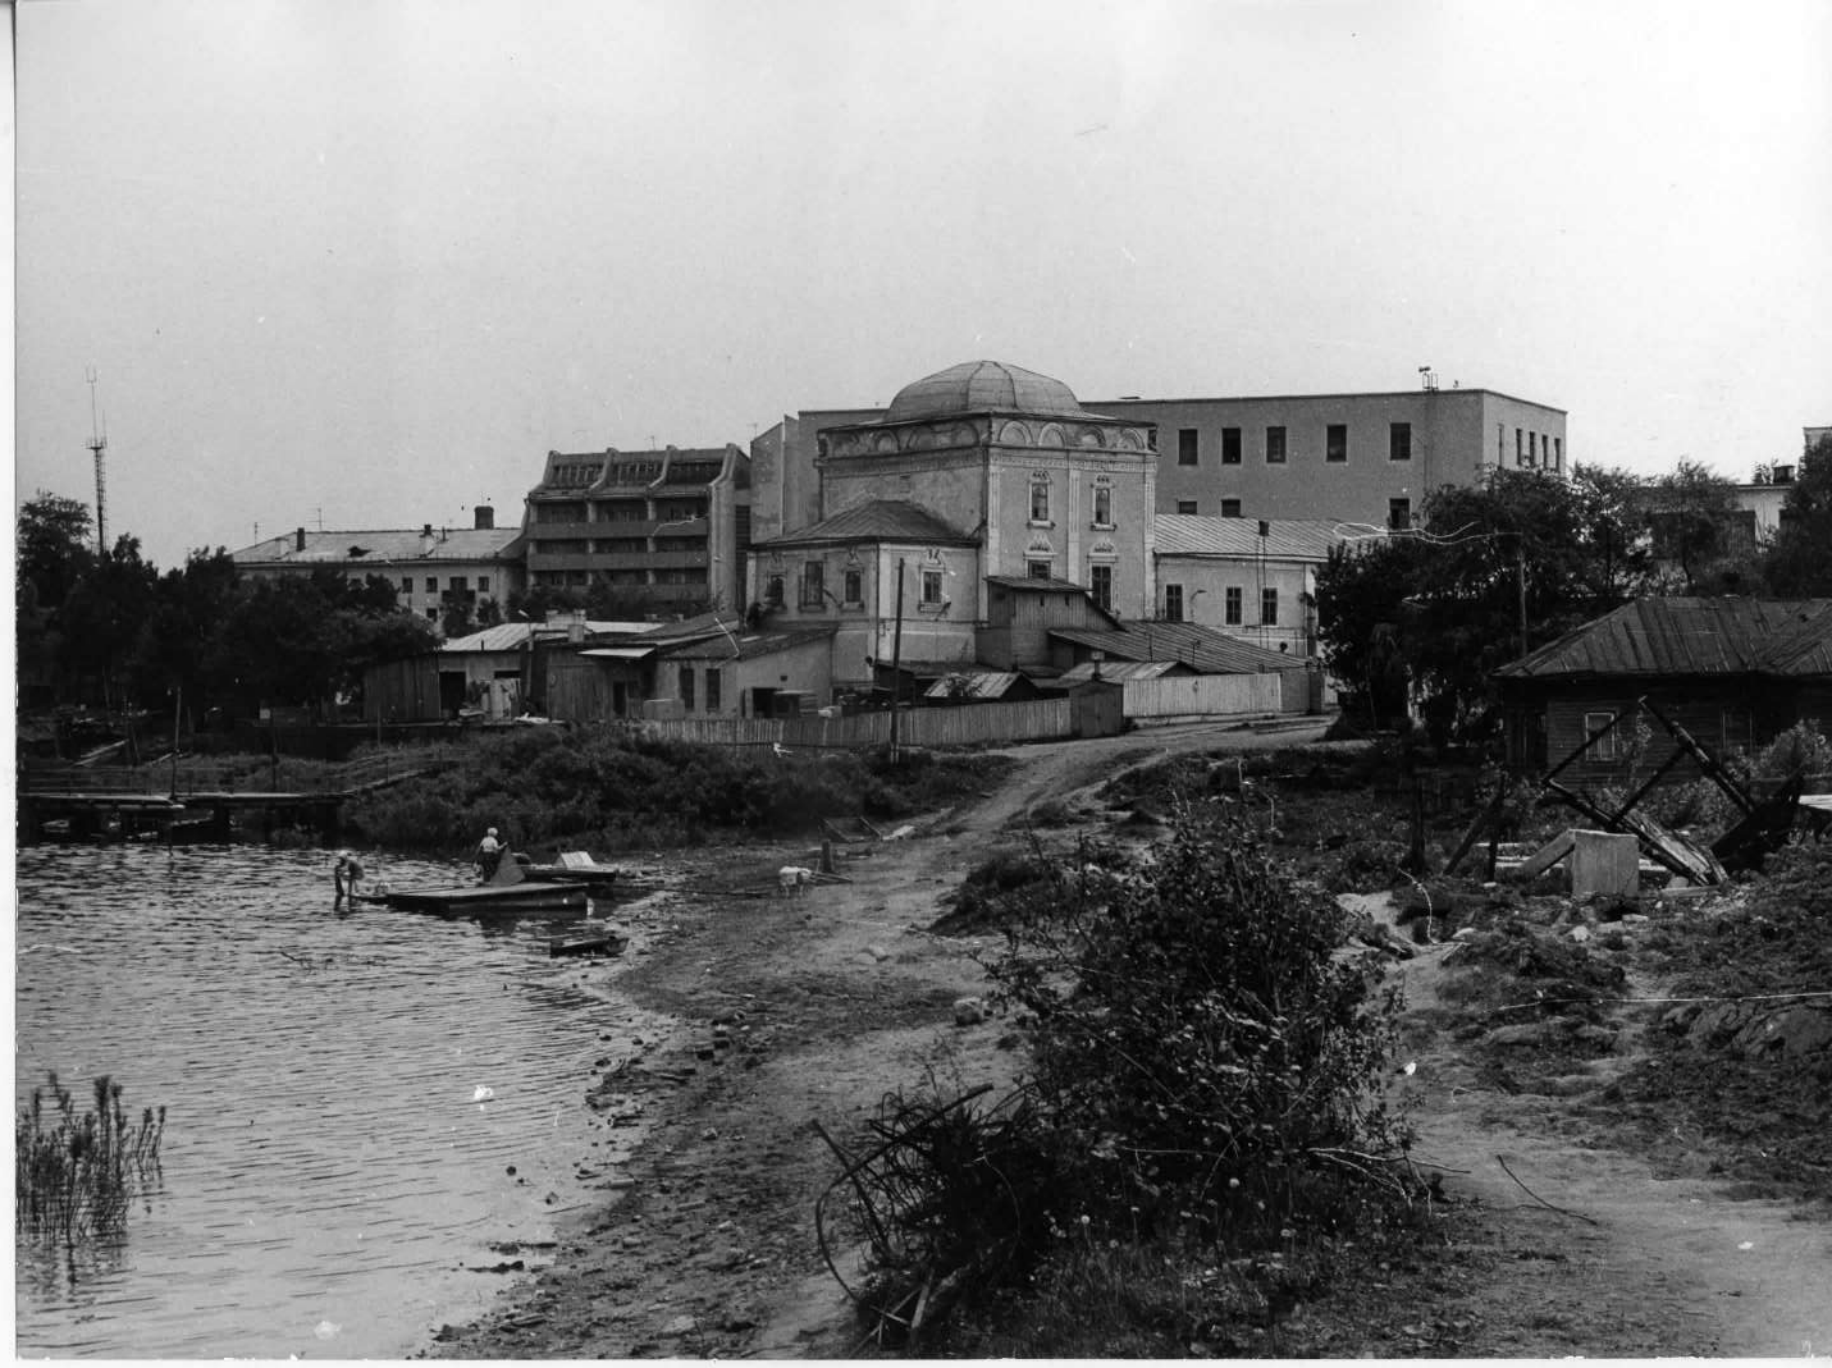
1

Общий вид с северо-востока

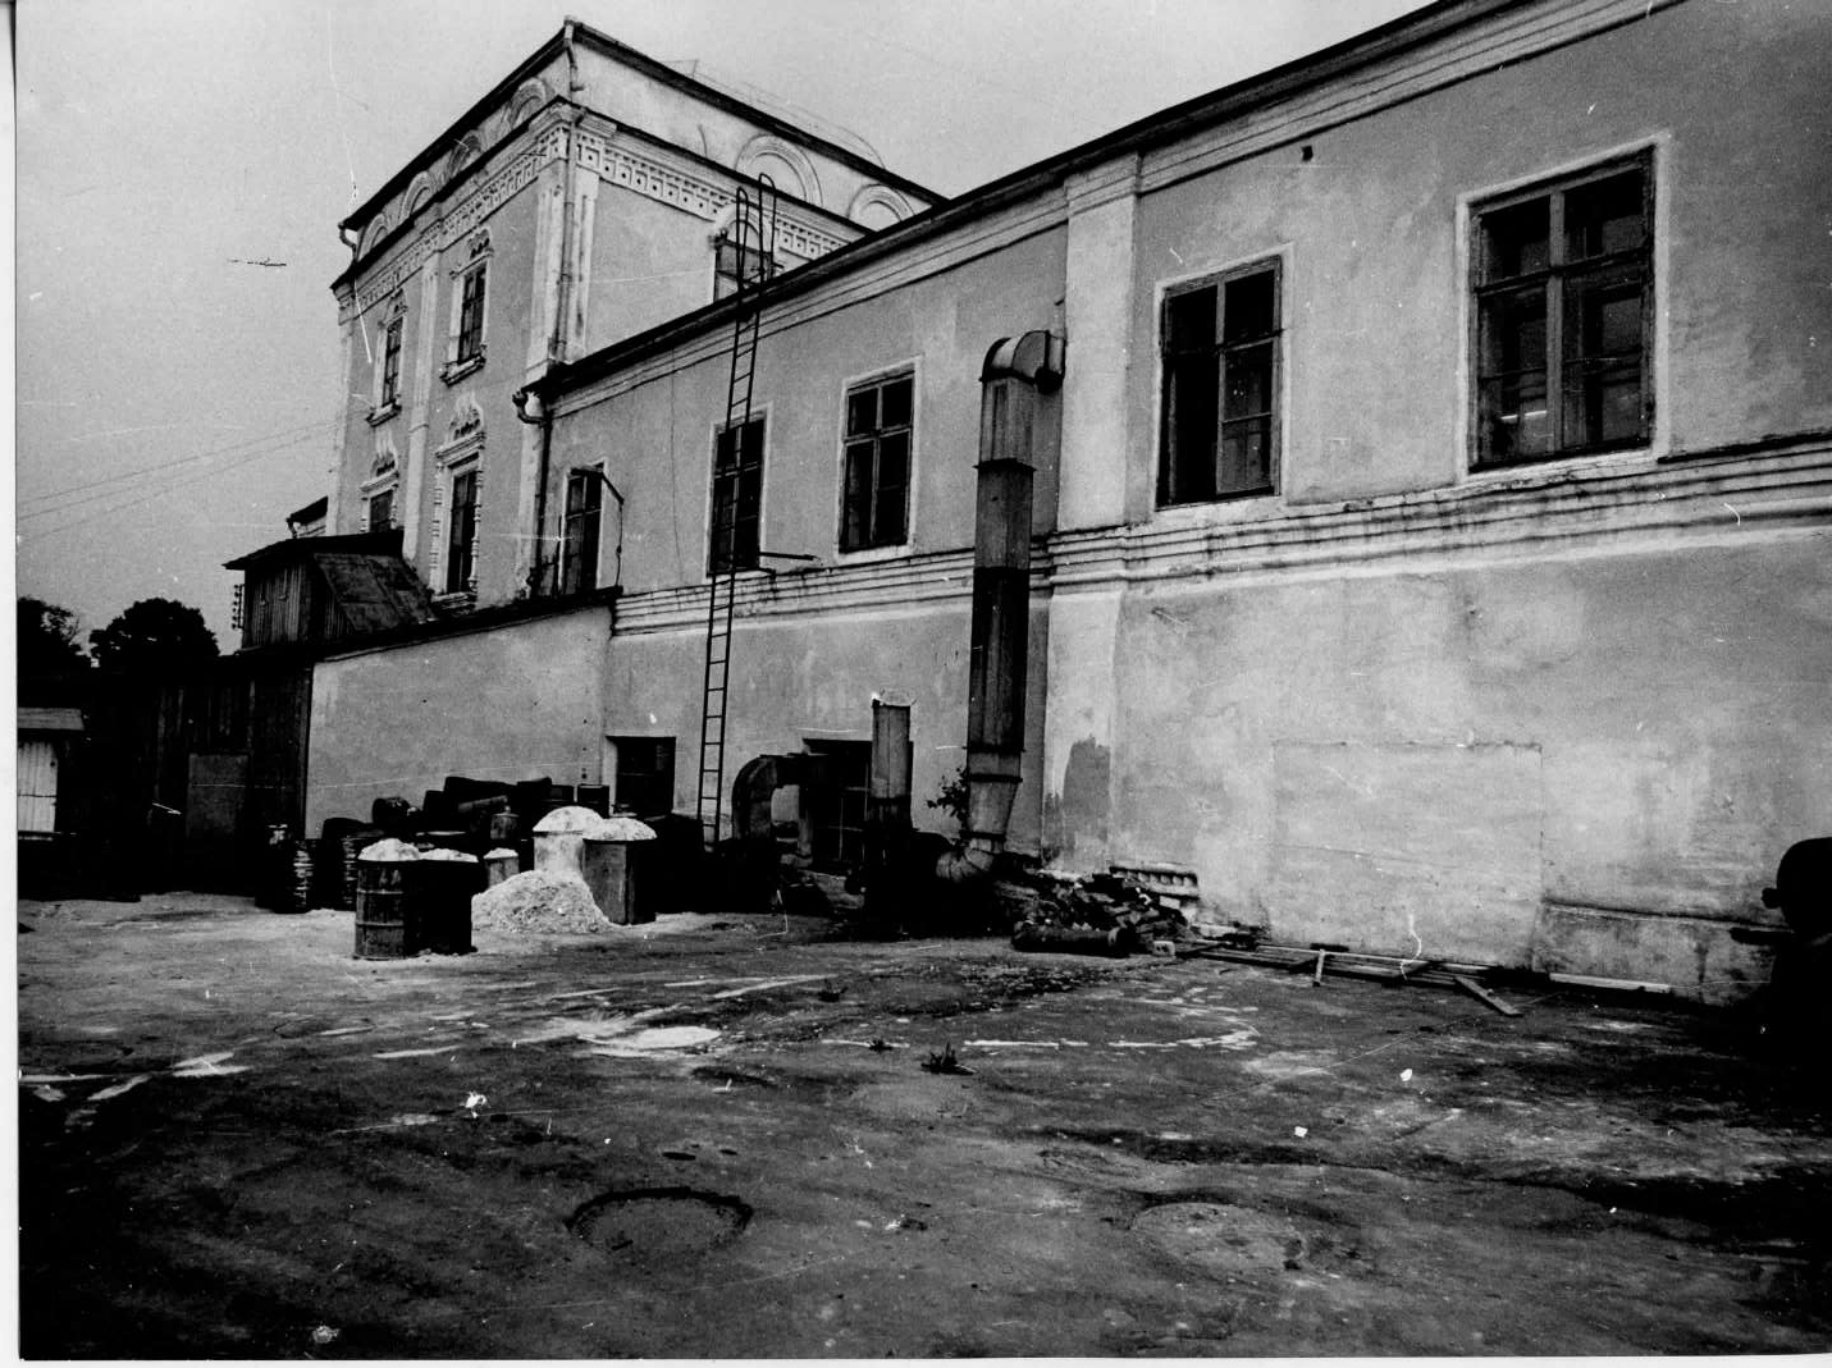
3

На южном и северном фасадах лопатками на два прясла в соответствии с двухосевым расположением окон. На уровне окон первого света лопатки гладкие, выше они обработаны строеными полуколонками. Наиболее нарядно оформлены прямоугольные (первоначально, очевидно, арочные) окна первого света. Они обрамлены колончатыми наличниками с перехватами и завершены коронообразными очельями с тремя шипцами. Тимпан очелья украшен круглыми медальонами с вписанными в них равноконечными крестами. Арочные окна второго света с более простыми колончатыми наличниками завершены трёхлопастными очельями. Антаблемент, отделяющий основную плоскость фасада от аттика, включает фриз квадратных нишек с круглыми отверстиями, пояс поребрика и профилированную венчающую часть, раскрепованную над лопатками. Аттик украшен четырьмя полукруглыми кокошниками. На западном фасаде храма расположено одно окно, фланкированное полуколонками, и с полукруглым архивольтом в завершении, который врежется в антаблемент. На восточном фасаде четверика на средней оси помещена квадратная ниша киота.

Северный фасад

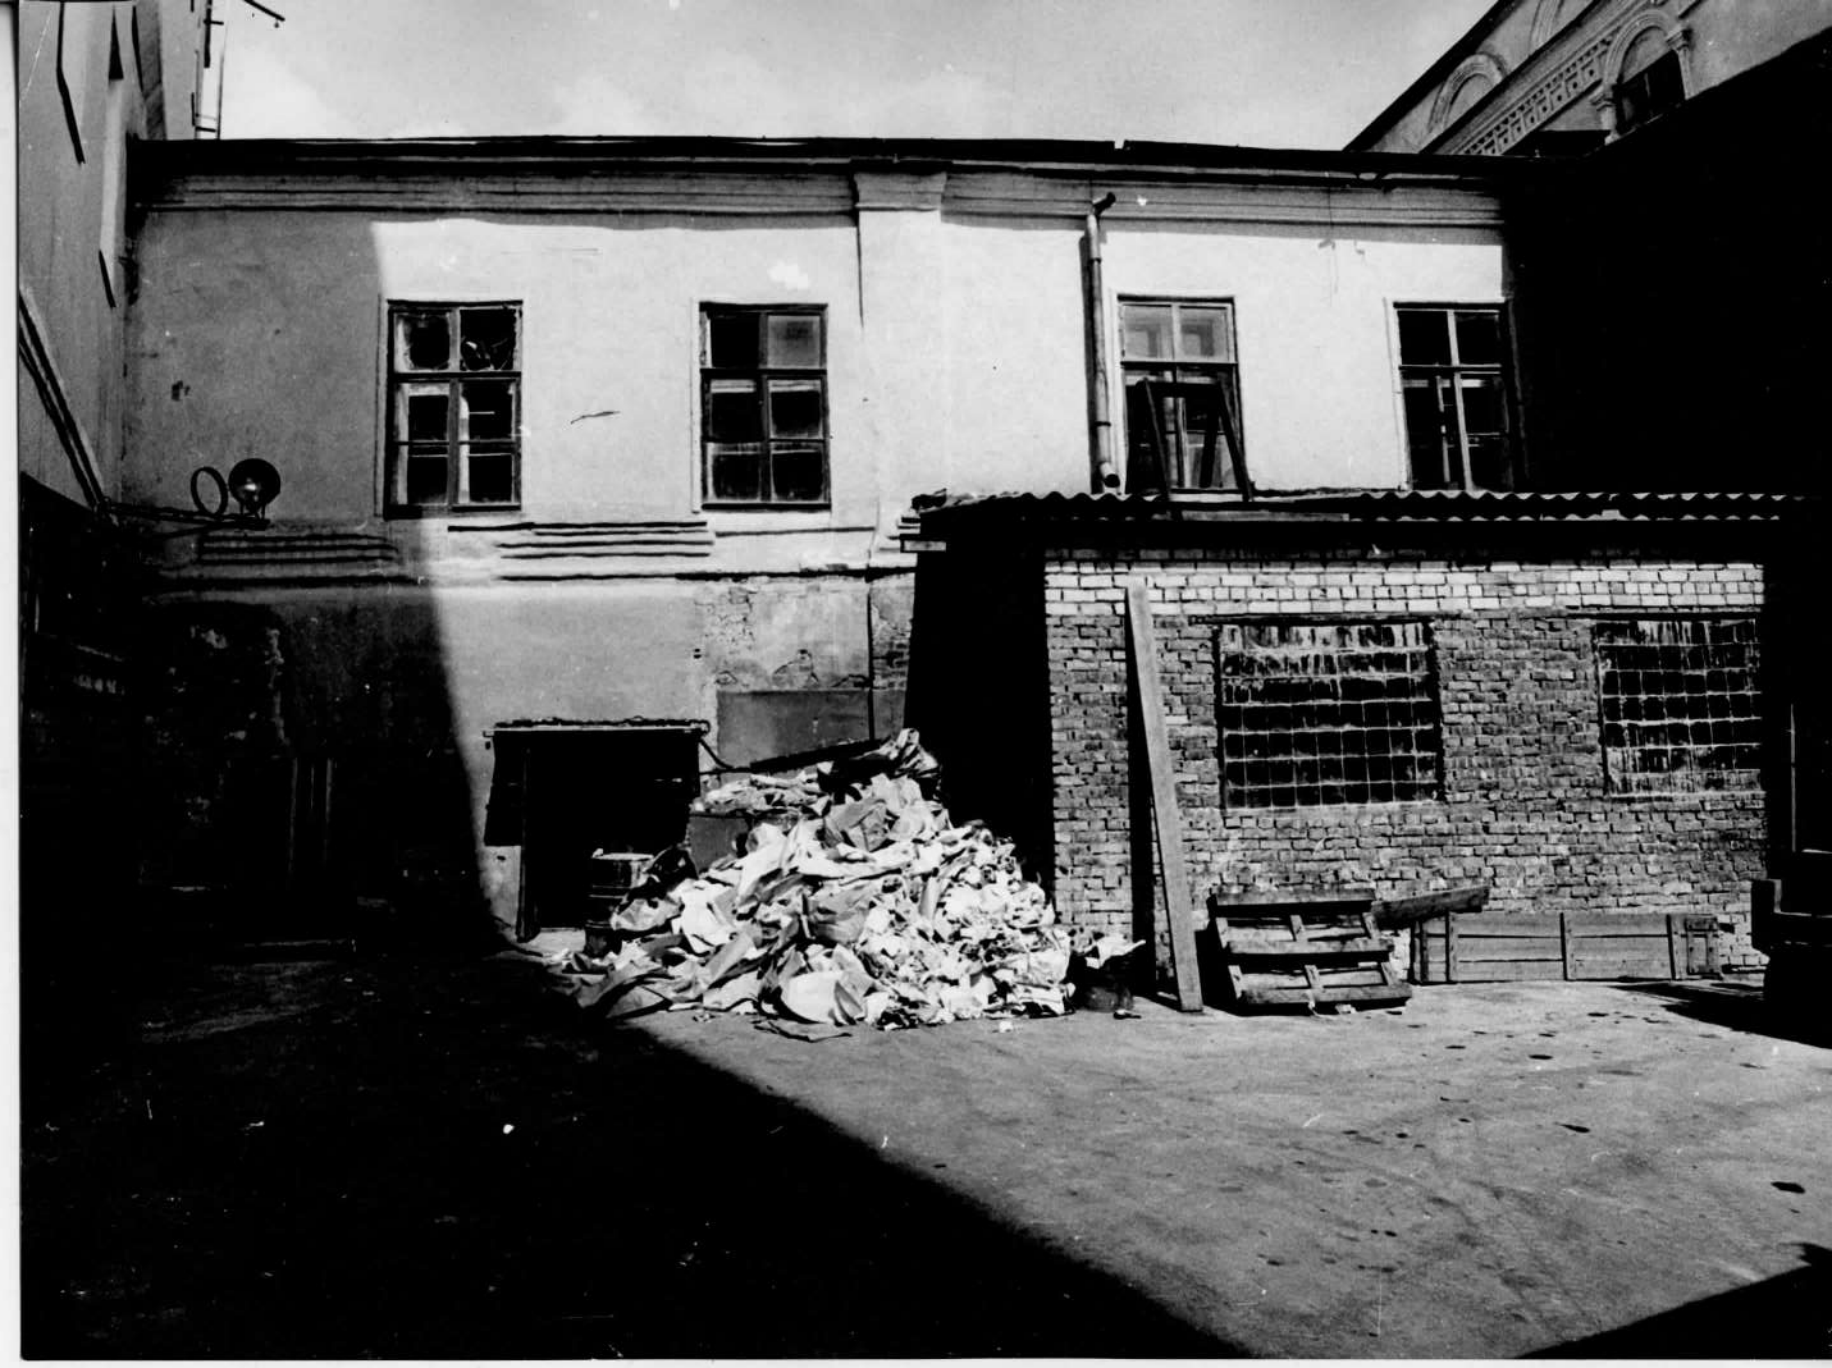
4

Фасады трапезной и нижнего яруса колокольни разделены широкой гладкой лопаткой, имеющей поэтажное членение, которое отвечает профилированному междуэтажному карнизу. Гладкие стены прорезаны крупными (очевидно, растёсанными) прямоугольными окнами.

Южный фасад Трапезной и 1-го яруса  
колокольни

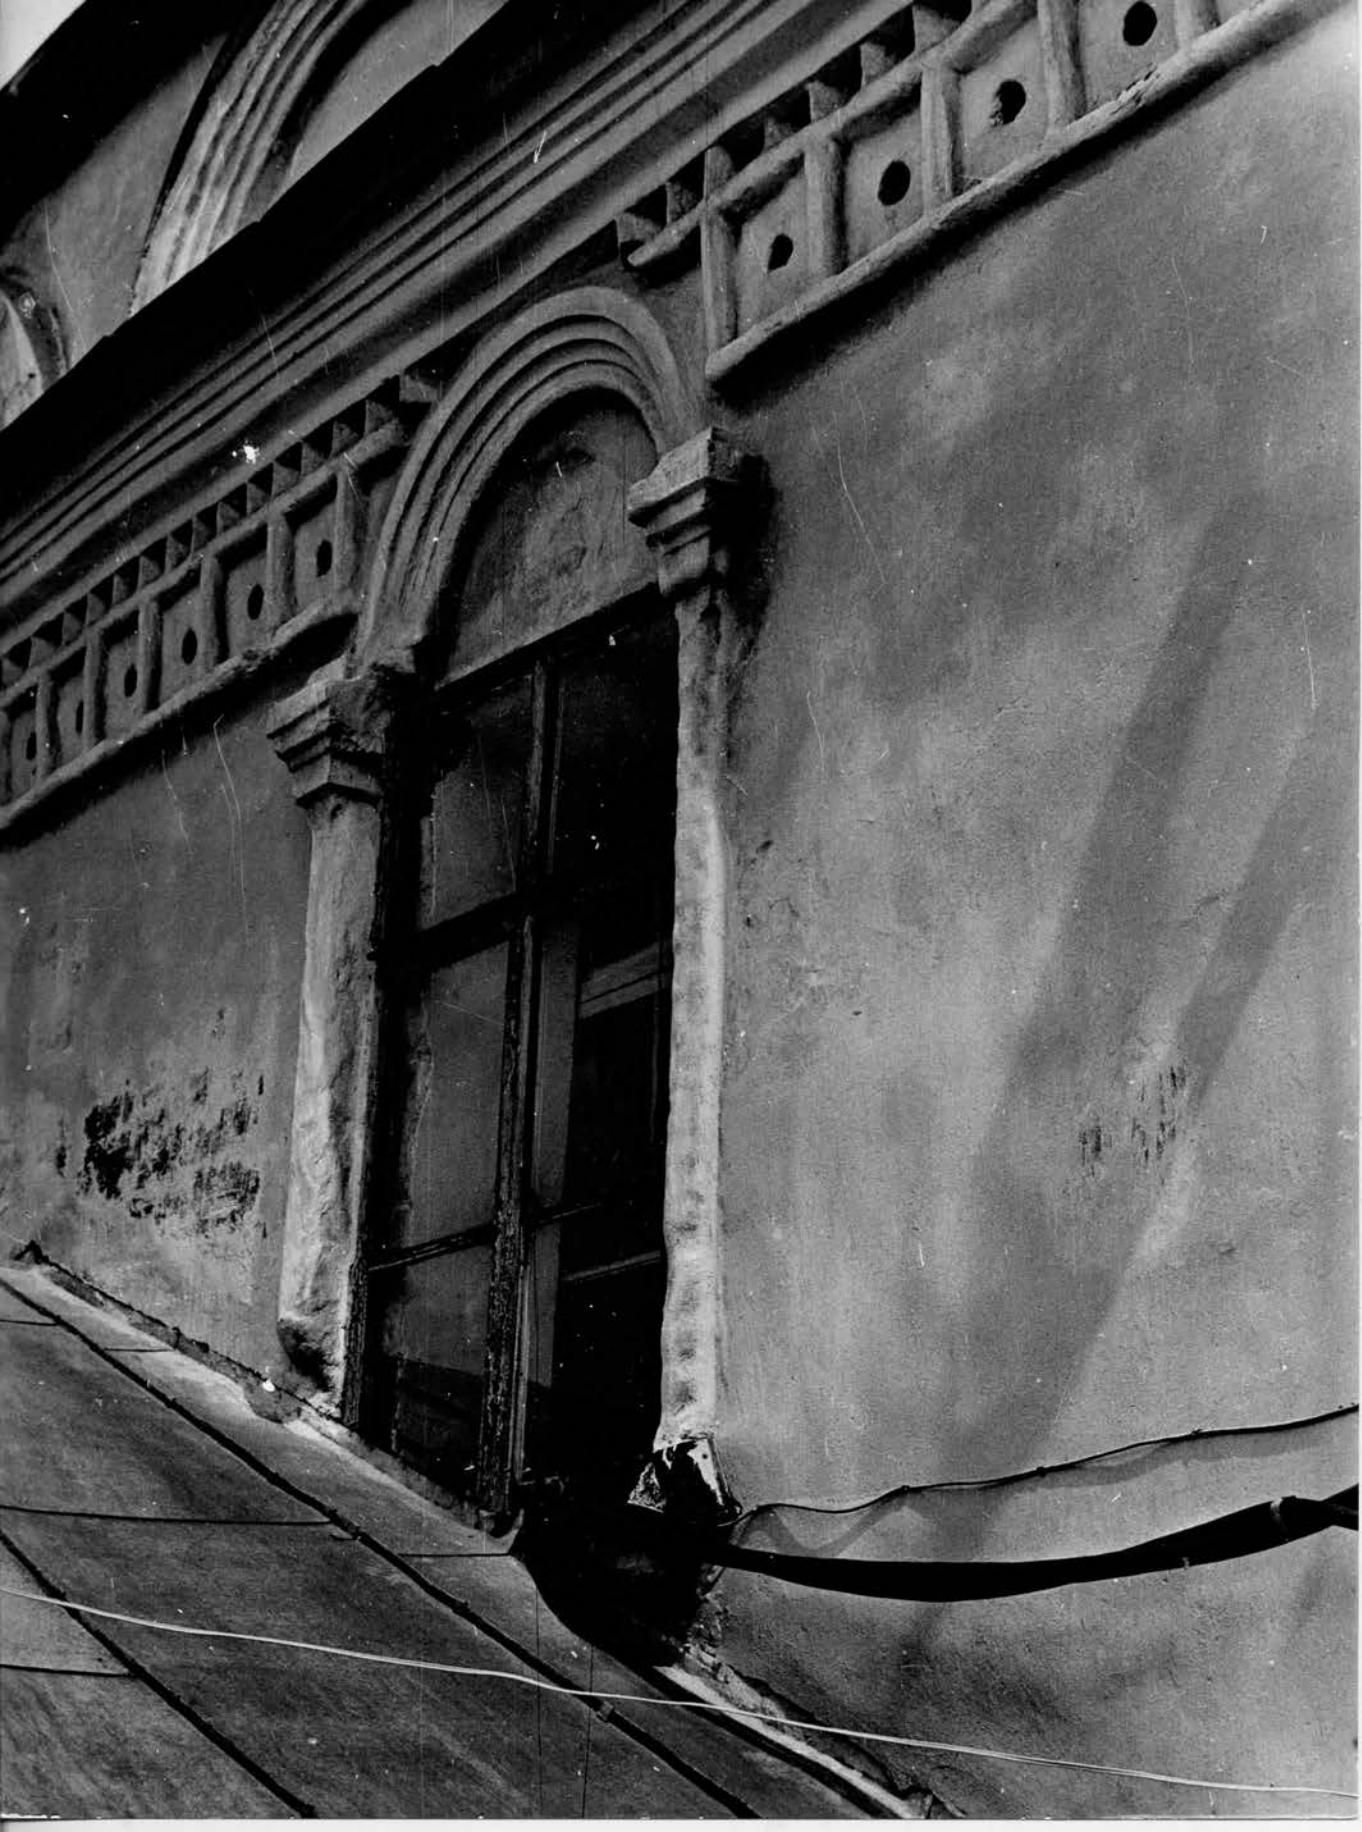
3.

Одно на западном  
расаде Храма

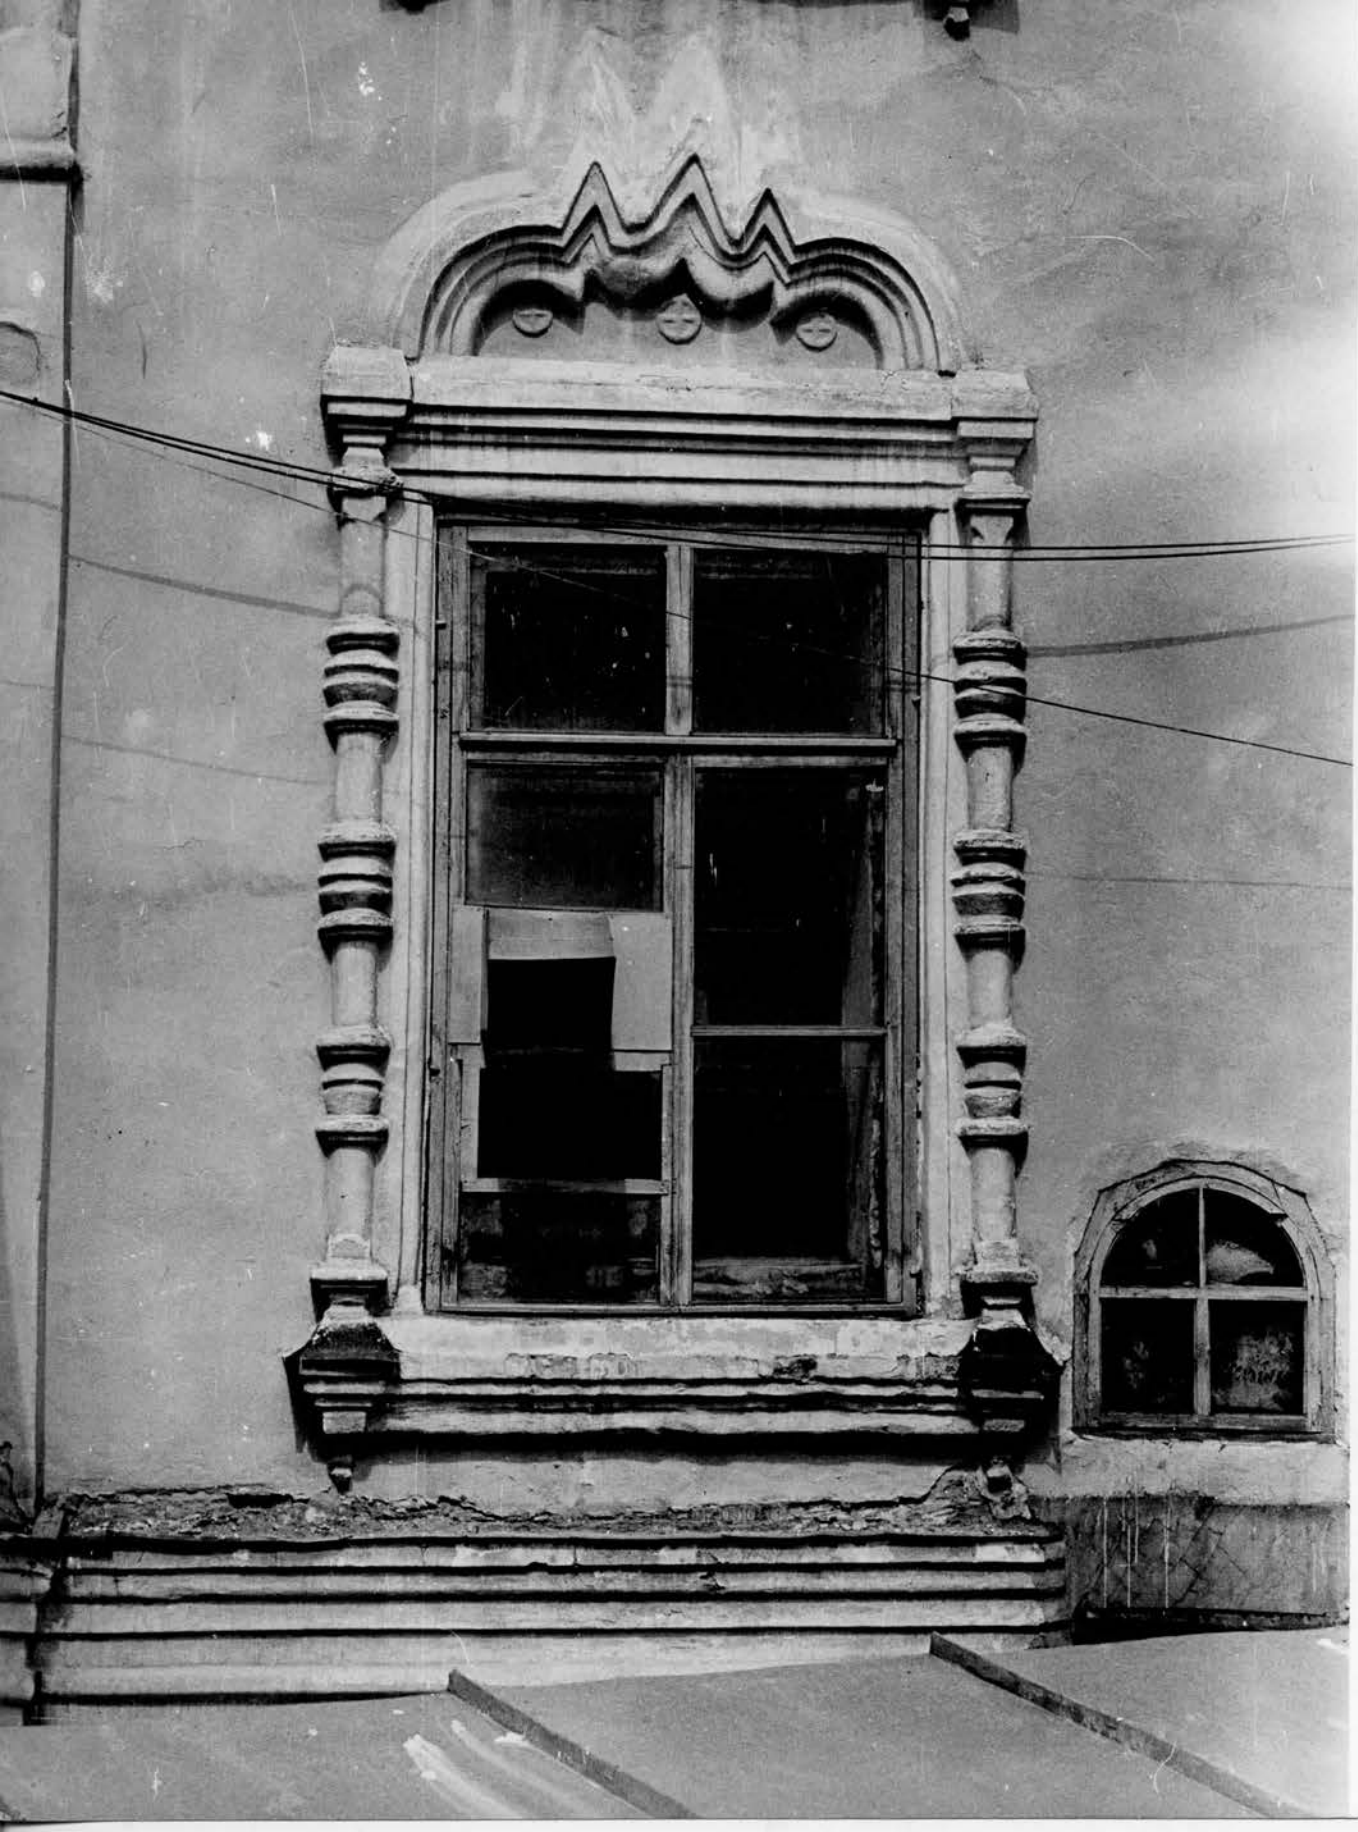
10

Окно на южном фасаде

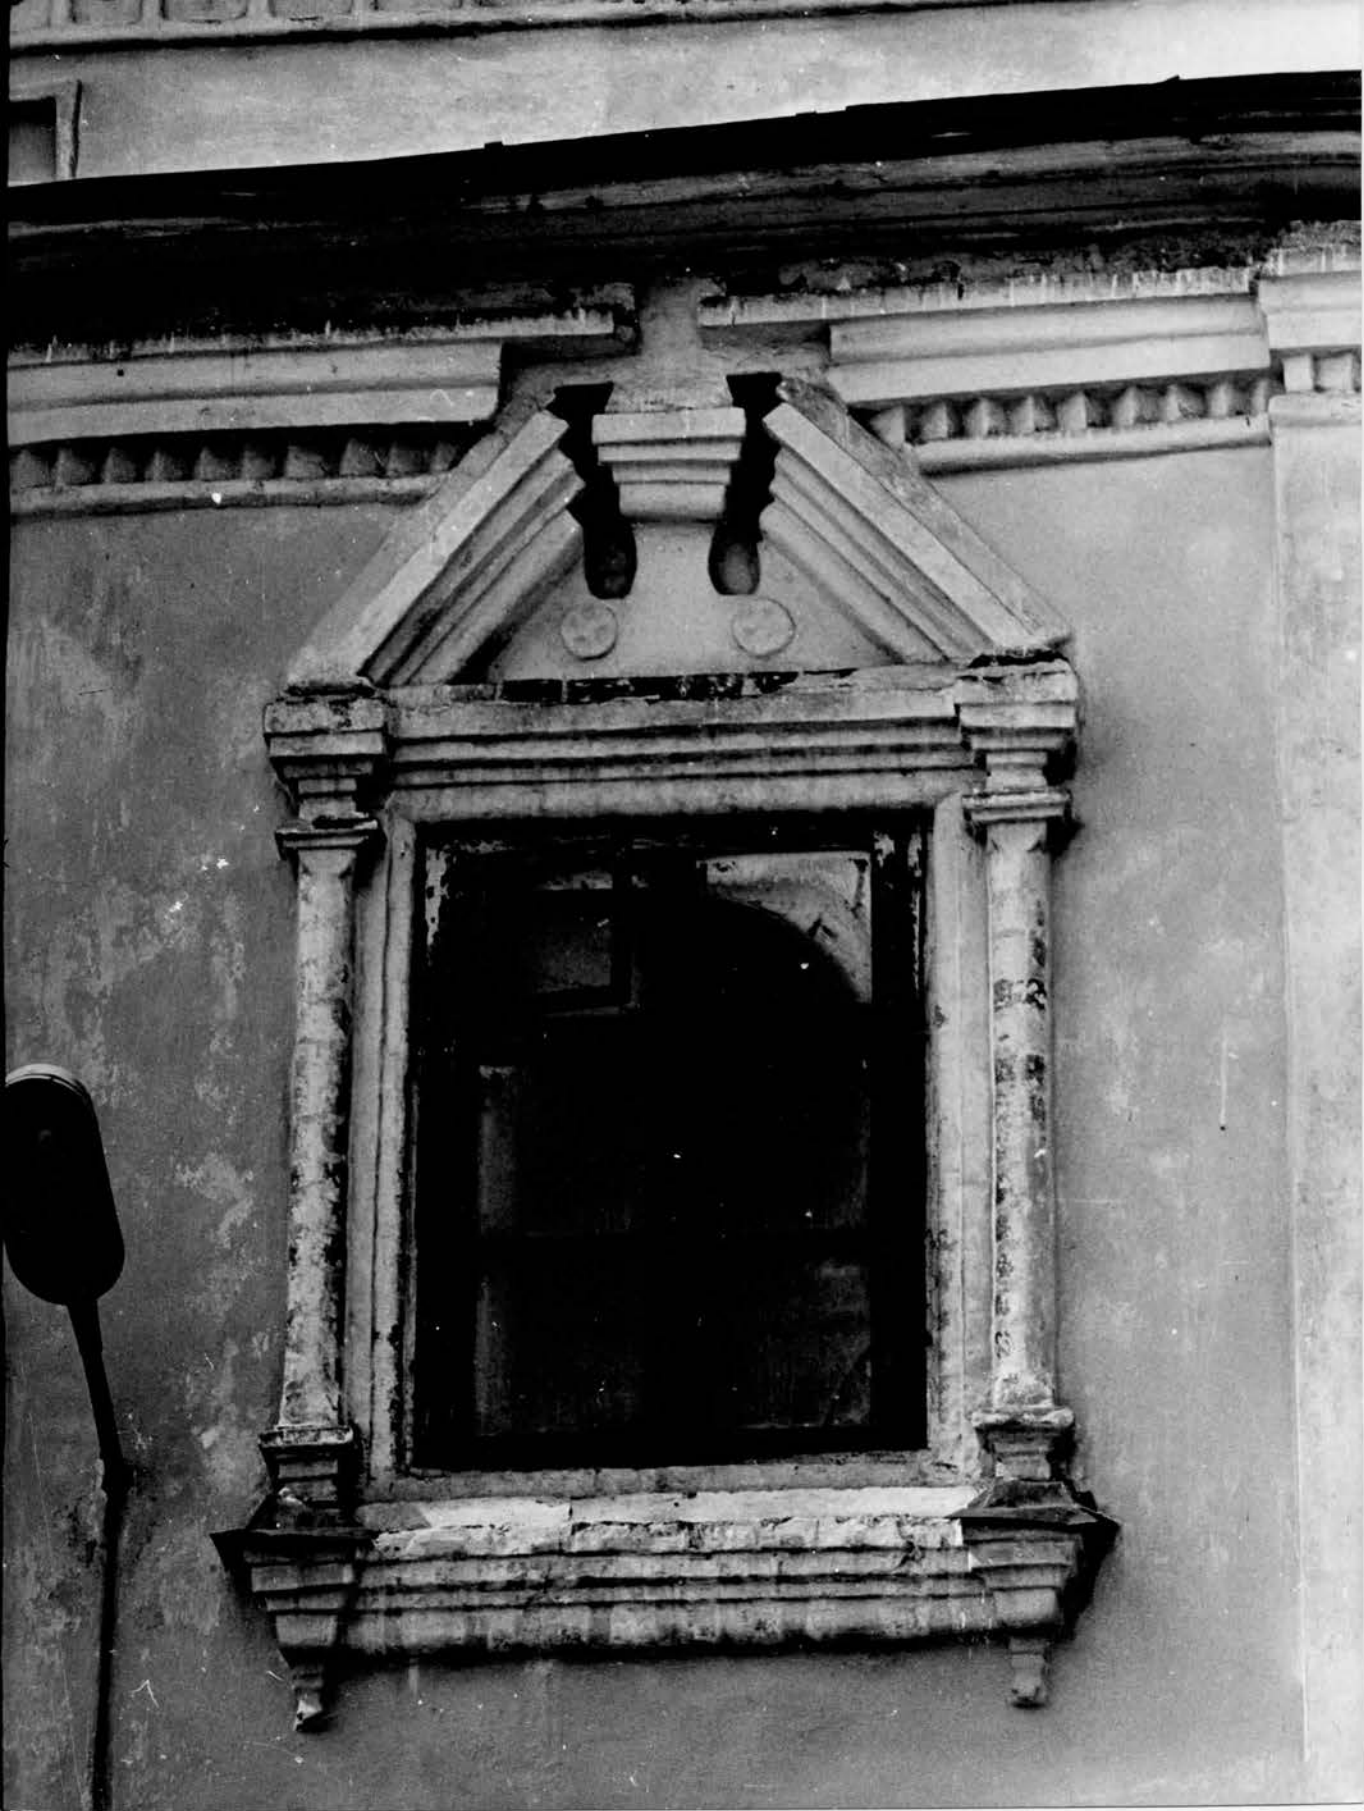
11

Горизонтальные членения апсиды чётко выявлены поясом поребрика в завершении цоколя, междуэтажным и венчающим профилированными карнизами. Венчающий карниз обогащён поребриком. Арочные окна второго этажа обрамлены развитыми колончатыми наличниками. Более крупное центральное окно восточного фасада завершено профилированным сандриком, органично соединяющимся с венчающим карнизом. Два окна по сторонам от него, а также окна на северном и южном фасадах завершены разорванными фронтонами, которые врезаются в венчающий карниз.

Окно апсиды

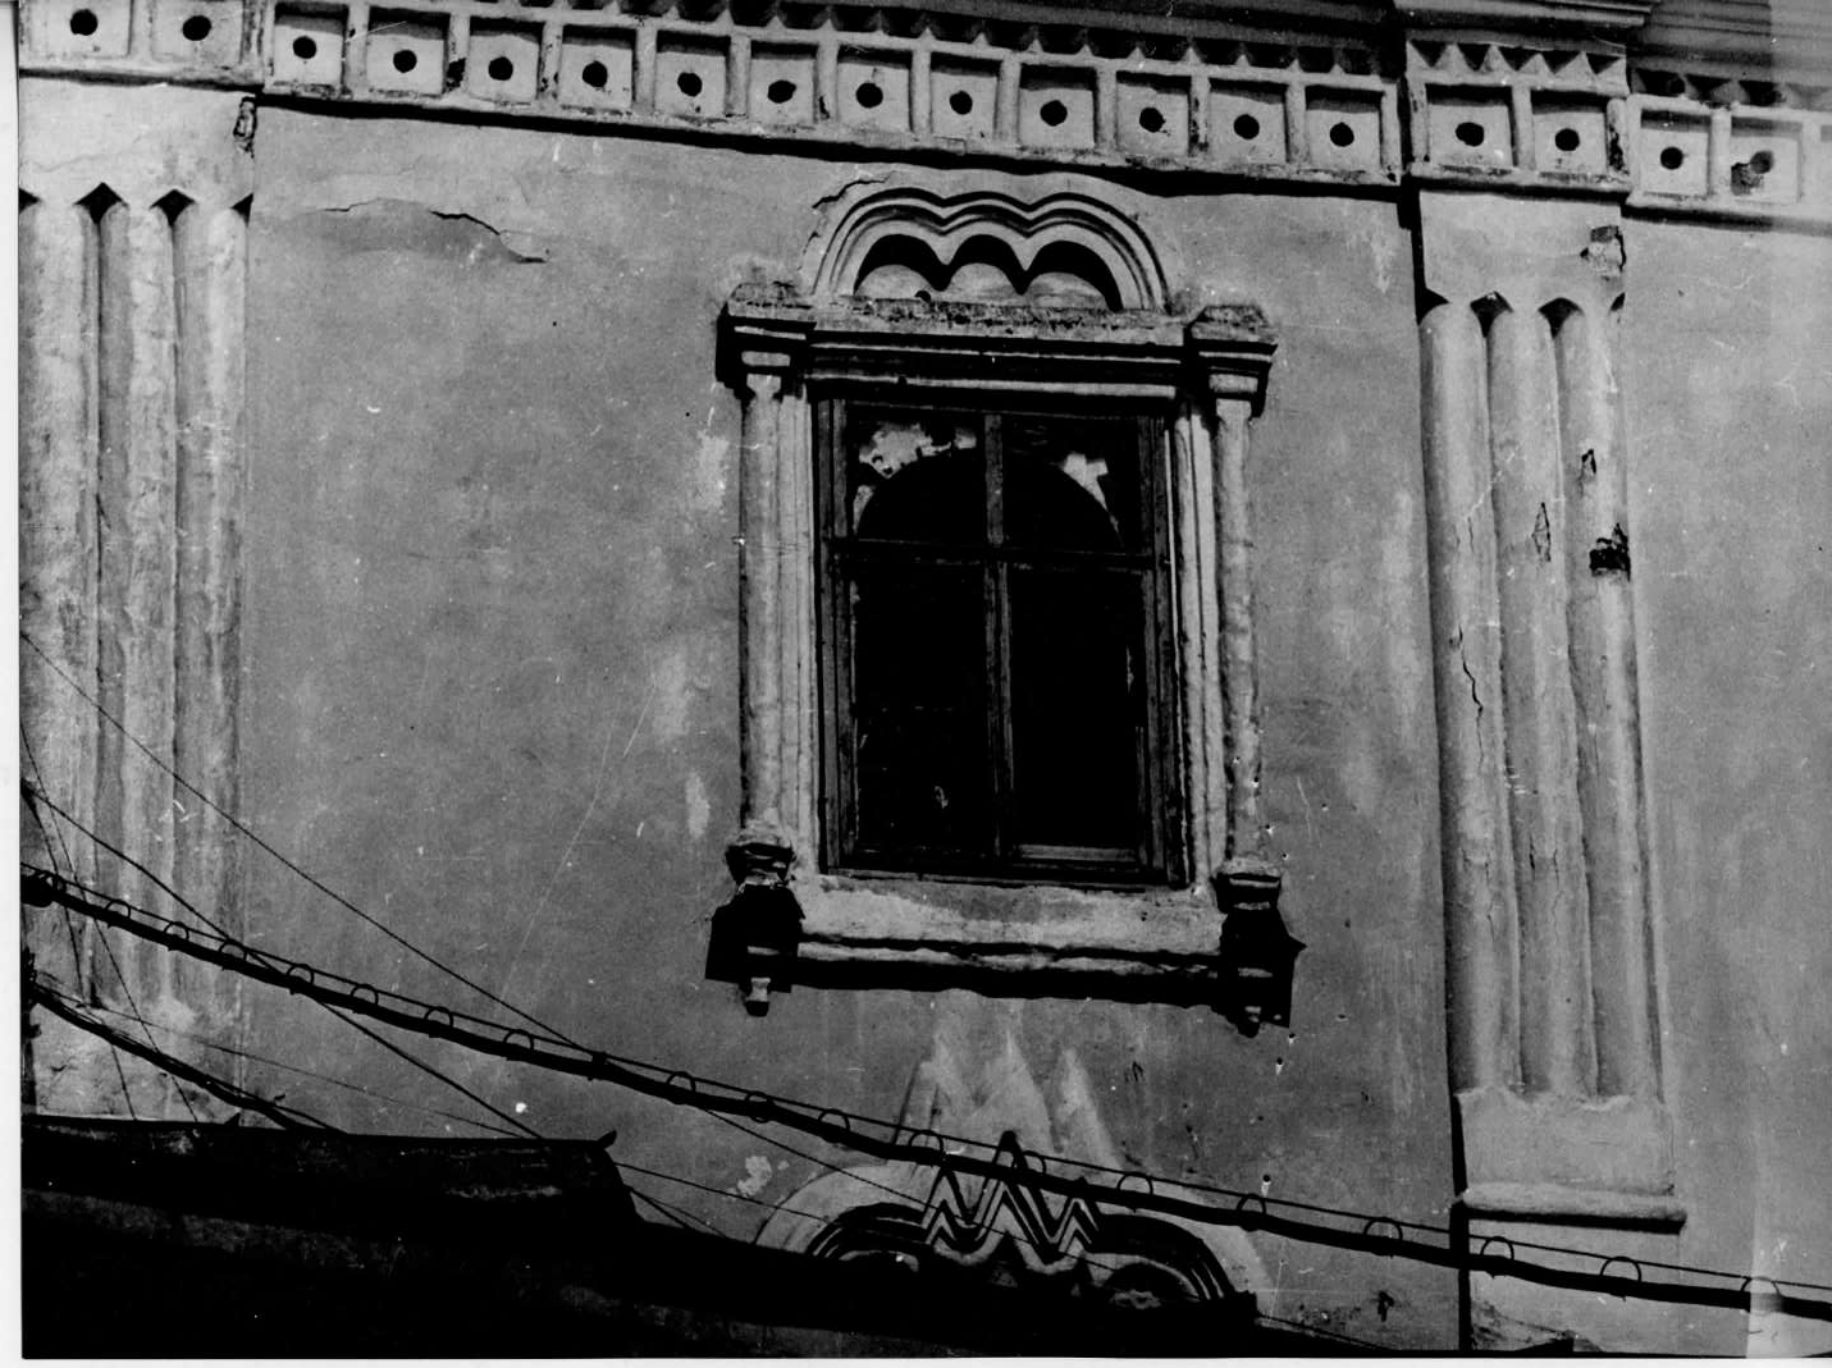
12

Окно 2<sup>го</sup> света на южной фасаде
