# П А С П О Р Т

I. НАИМЕНОВАНИЕ ПАМЯТНИКА Церковь Кирилла Белозерского в РошеньеII. ТИПОЛОГИЧЕСКАЯ  
ПРИНАДЛЕЖНОСТЬ

Вологодская область г. Вологда  
(АССР, край, область, район, автономная обл.,Советский проспект, 37

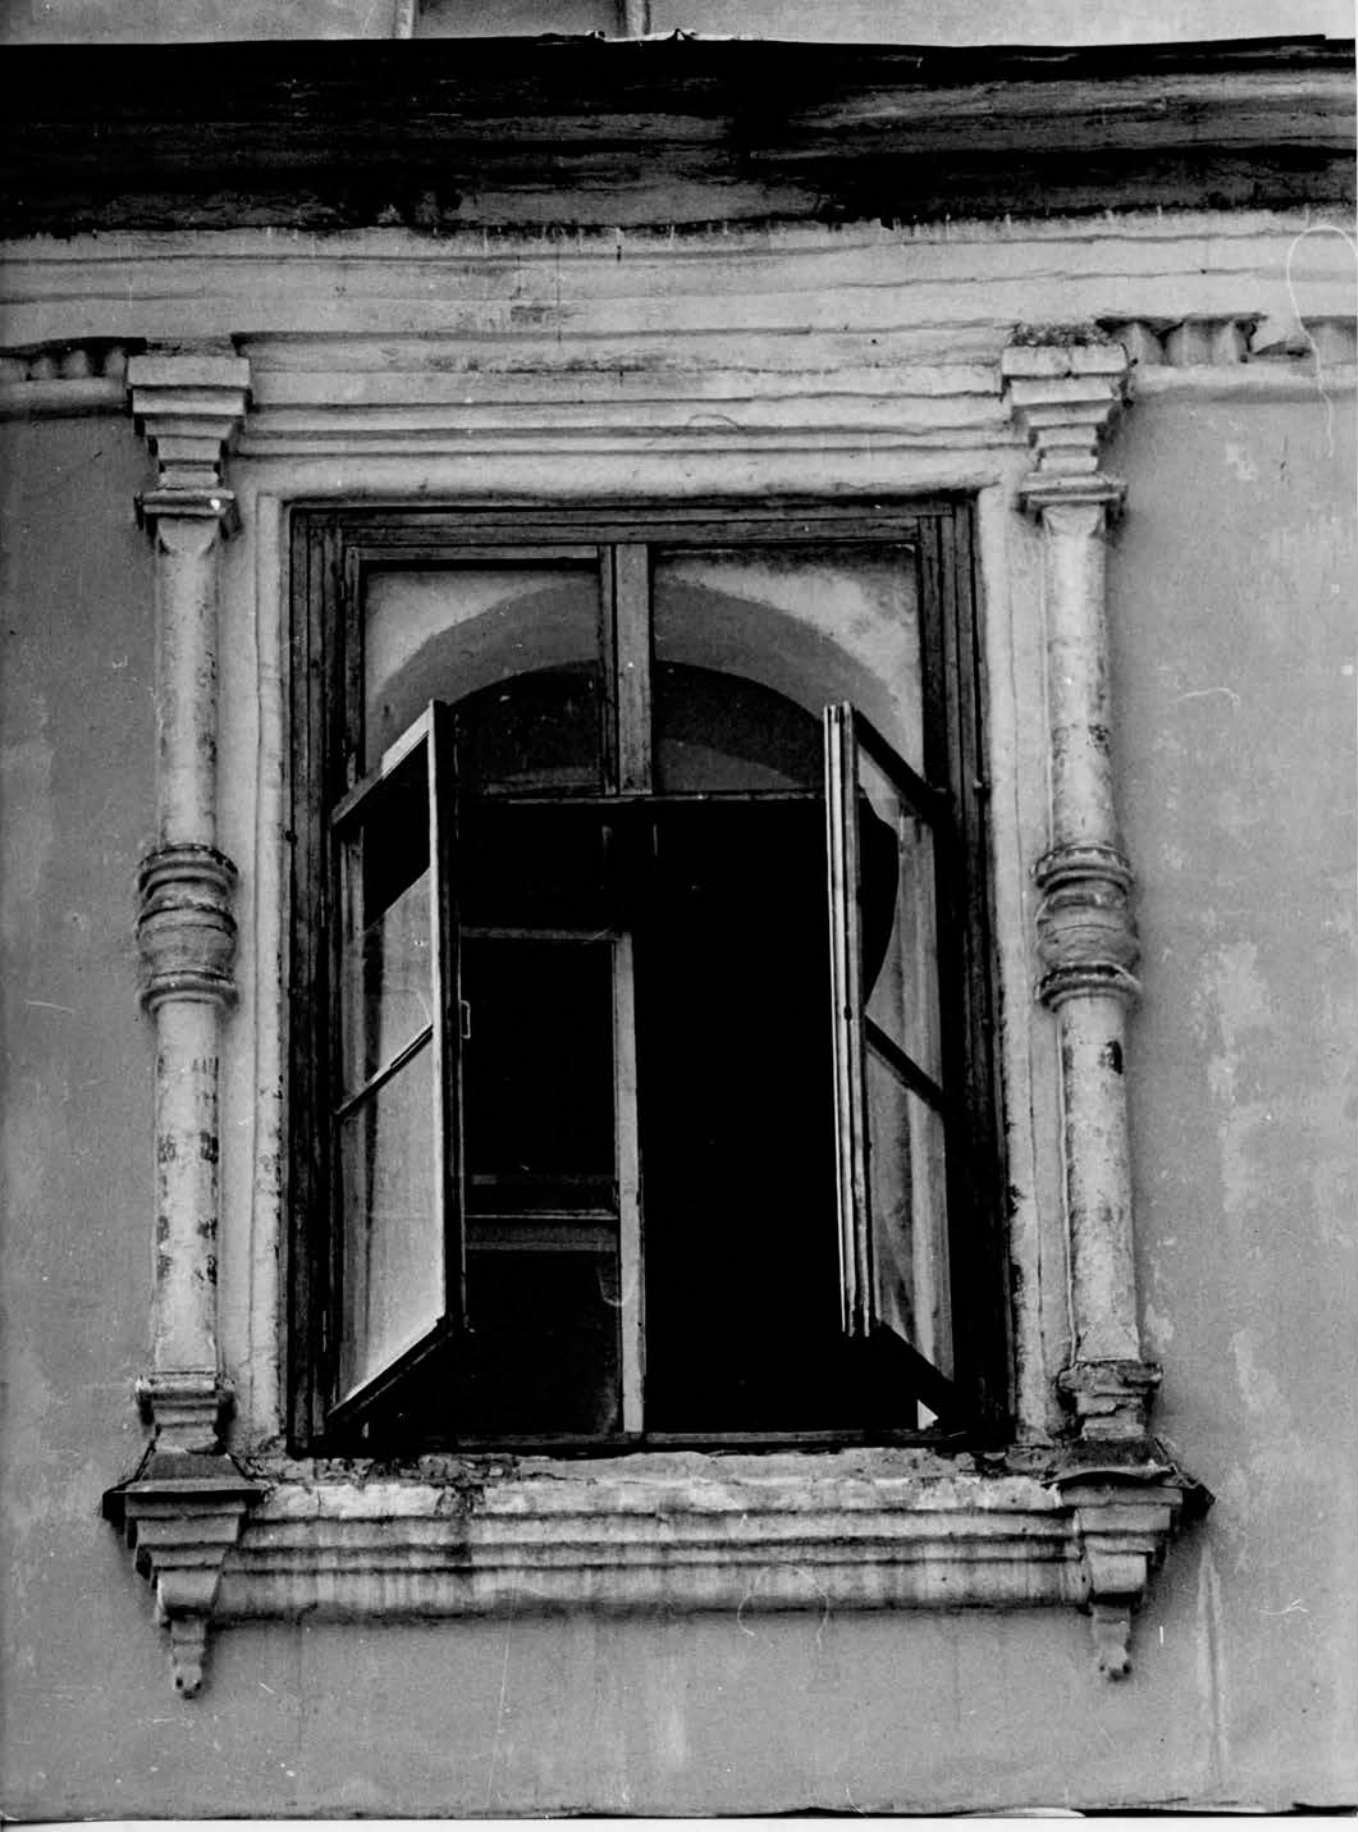
13

Горизонтальные членения апсиды чётко выявлены поясом поребрика в завершении цоколя, междуэтажным и венчающим профилированными карнизами. Венчающий карниз обогащён поребриком. Арочные окна второго этажа обрамлены развитыми колончатыми наличниками. Более крупное центральное окно восточного фасада завершено профилированным сандриком, органично соединяющимся с венчающим карнизом. Два окна по сторонам от него, а также окна на северном и южном фасадах завершены разорванными фронтонами, которые врезаются в венчающий карниз.

Окно апсиды

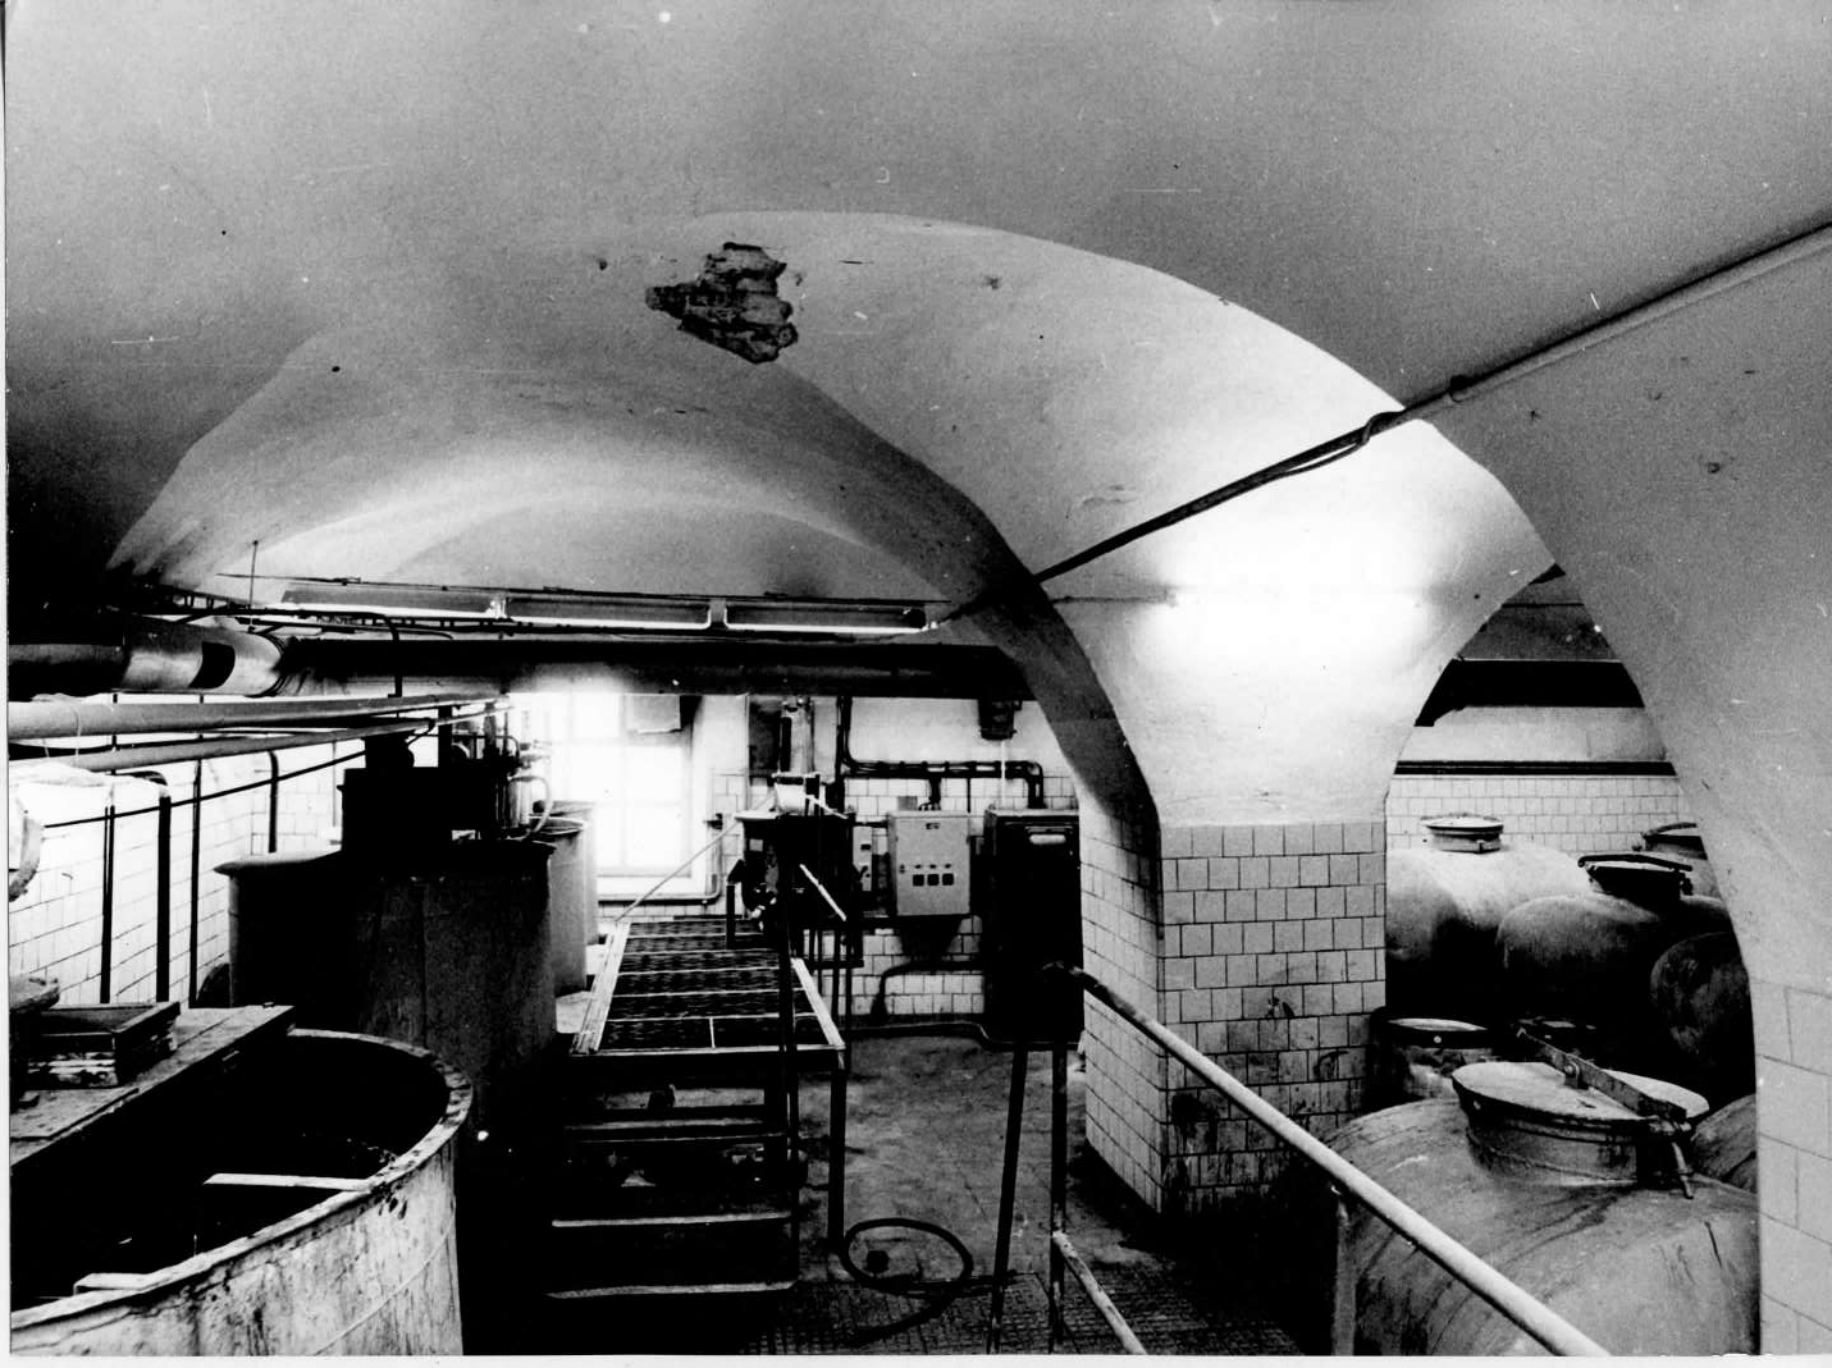
18

Помещения первого этажа (подклета) перекрыты мощными низкими сводами. В храме и первом ярусе колокольни – коробовые своды с распалубками, в апсиде – лотковый. В трапезной система коробовых сводов с крупными распалубками опирается на два

Интерьер подклета

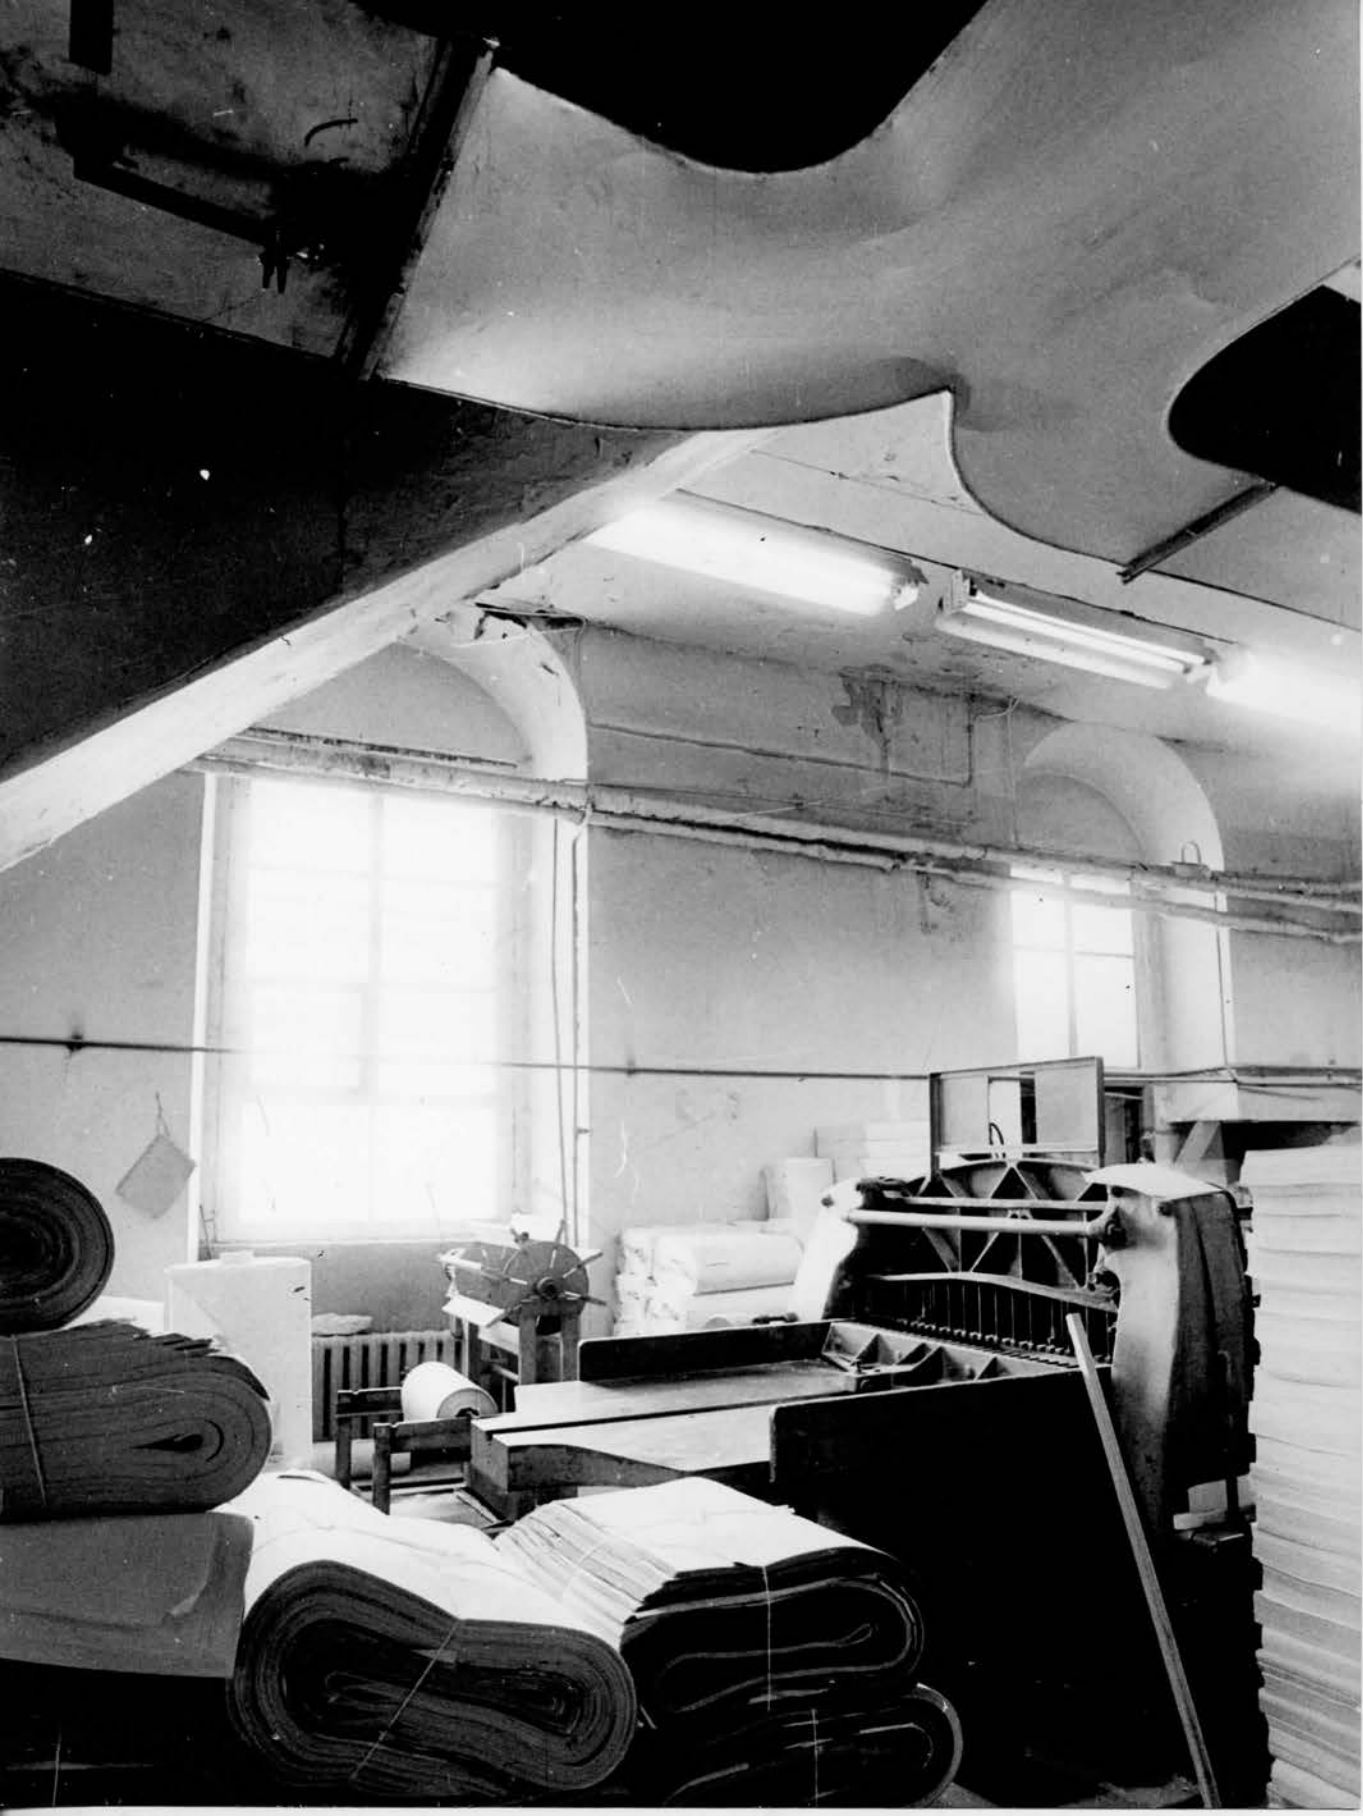
23

массивных столба. В основном этаже бесстолпный храм, очевидно, перекрыт восьмидольным сомкнутым сводом с узкими диагональными лотками (в настоящее время скрыт подшитым потолком). В апсиде – лотковый свод с распалубками. Единое помещение трапезной и колокольни имеет плоское перекрытие с крупными кессонами, опирающееся на две пары восьмигранных столбов. В подклете частично сохранился пол из метлахской плитки начала XX в.

Интерьер 2-го этажа

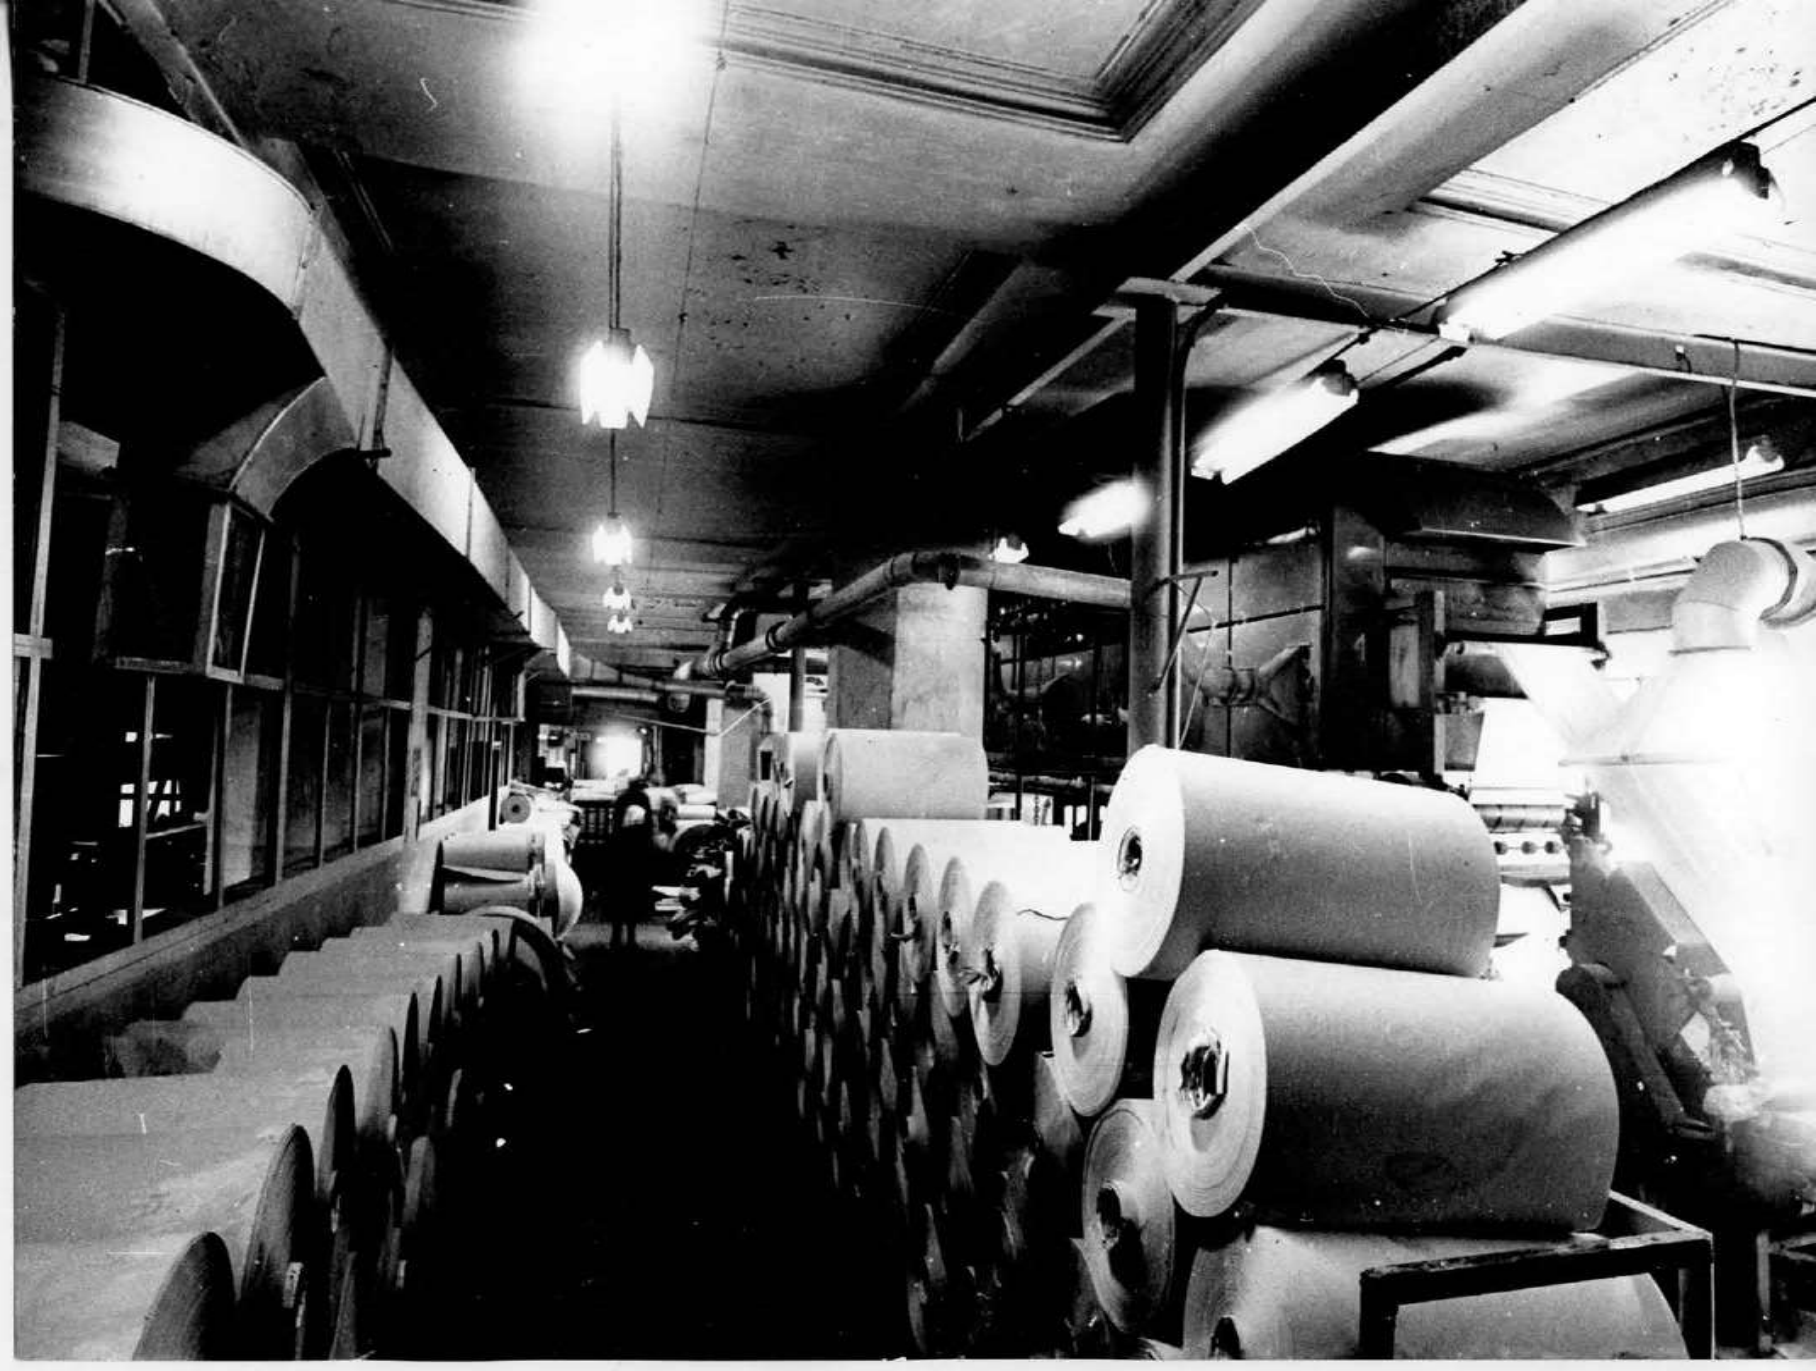
(2М)

Интерьер. Трапезной. Вид на восток.
