# ПАМЯТНИКИ ИСТОРИИ И КУЛЬТУРЫ СССР

## ПАСПОРТ

I. НАИМЕНОВАНИЕ ПАМЯТНИКА Монастырь Спасо-Прилуцкий. Трапезная палата с церковью Введения и древними настоятельскими покоем.

2 пол. 1540-х гг.; III четв. XVI в.

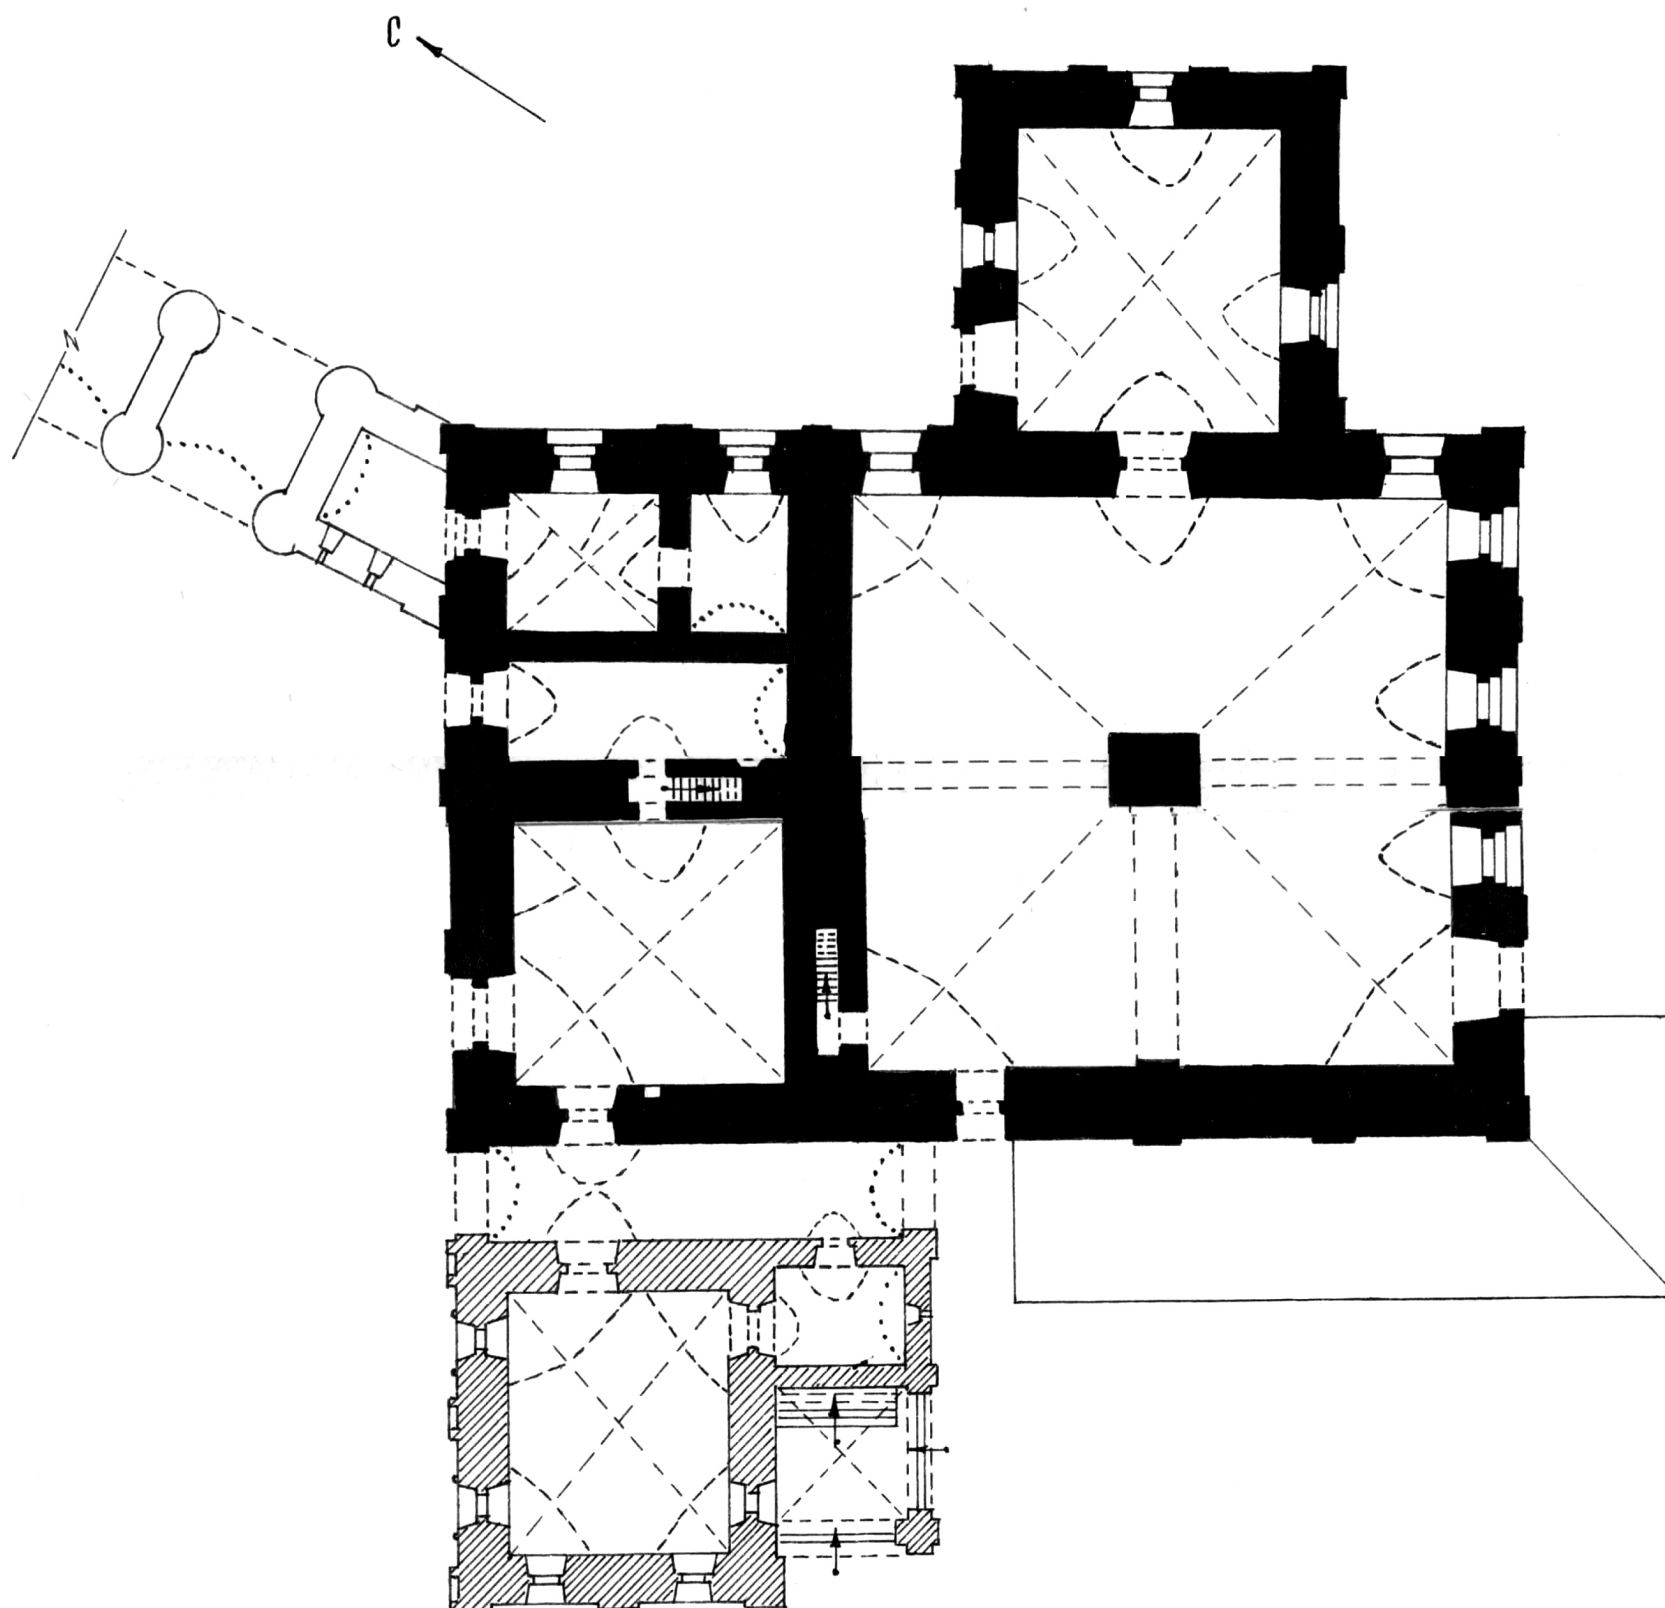
план I<sup>го</sup> этажа.

■ - кладка вт. пол. XVI в.

▨ - кладка вт. пол. XVII в.

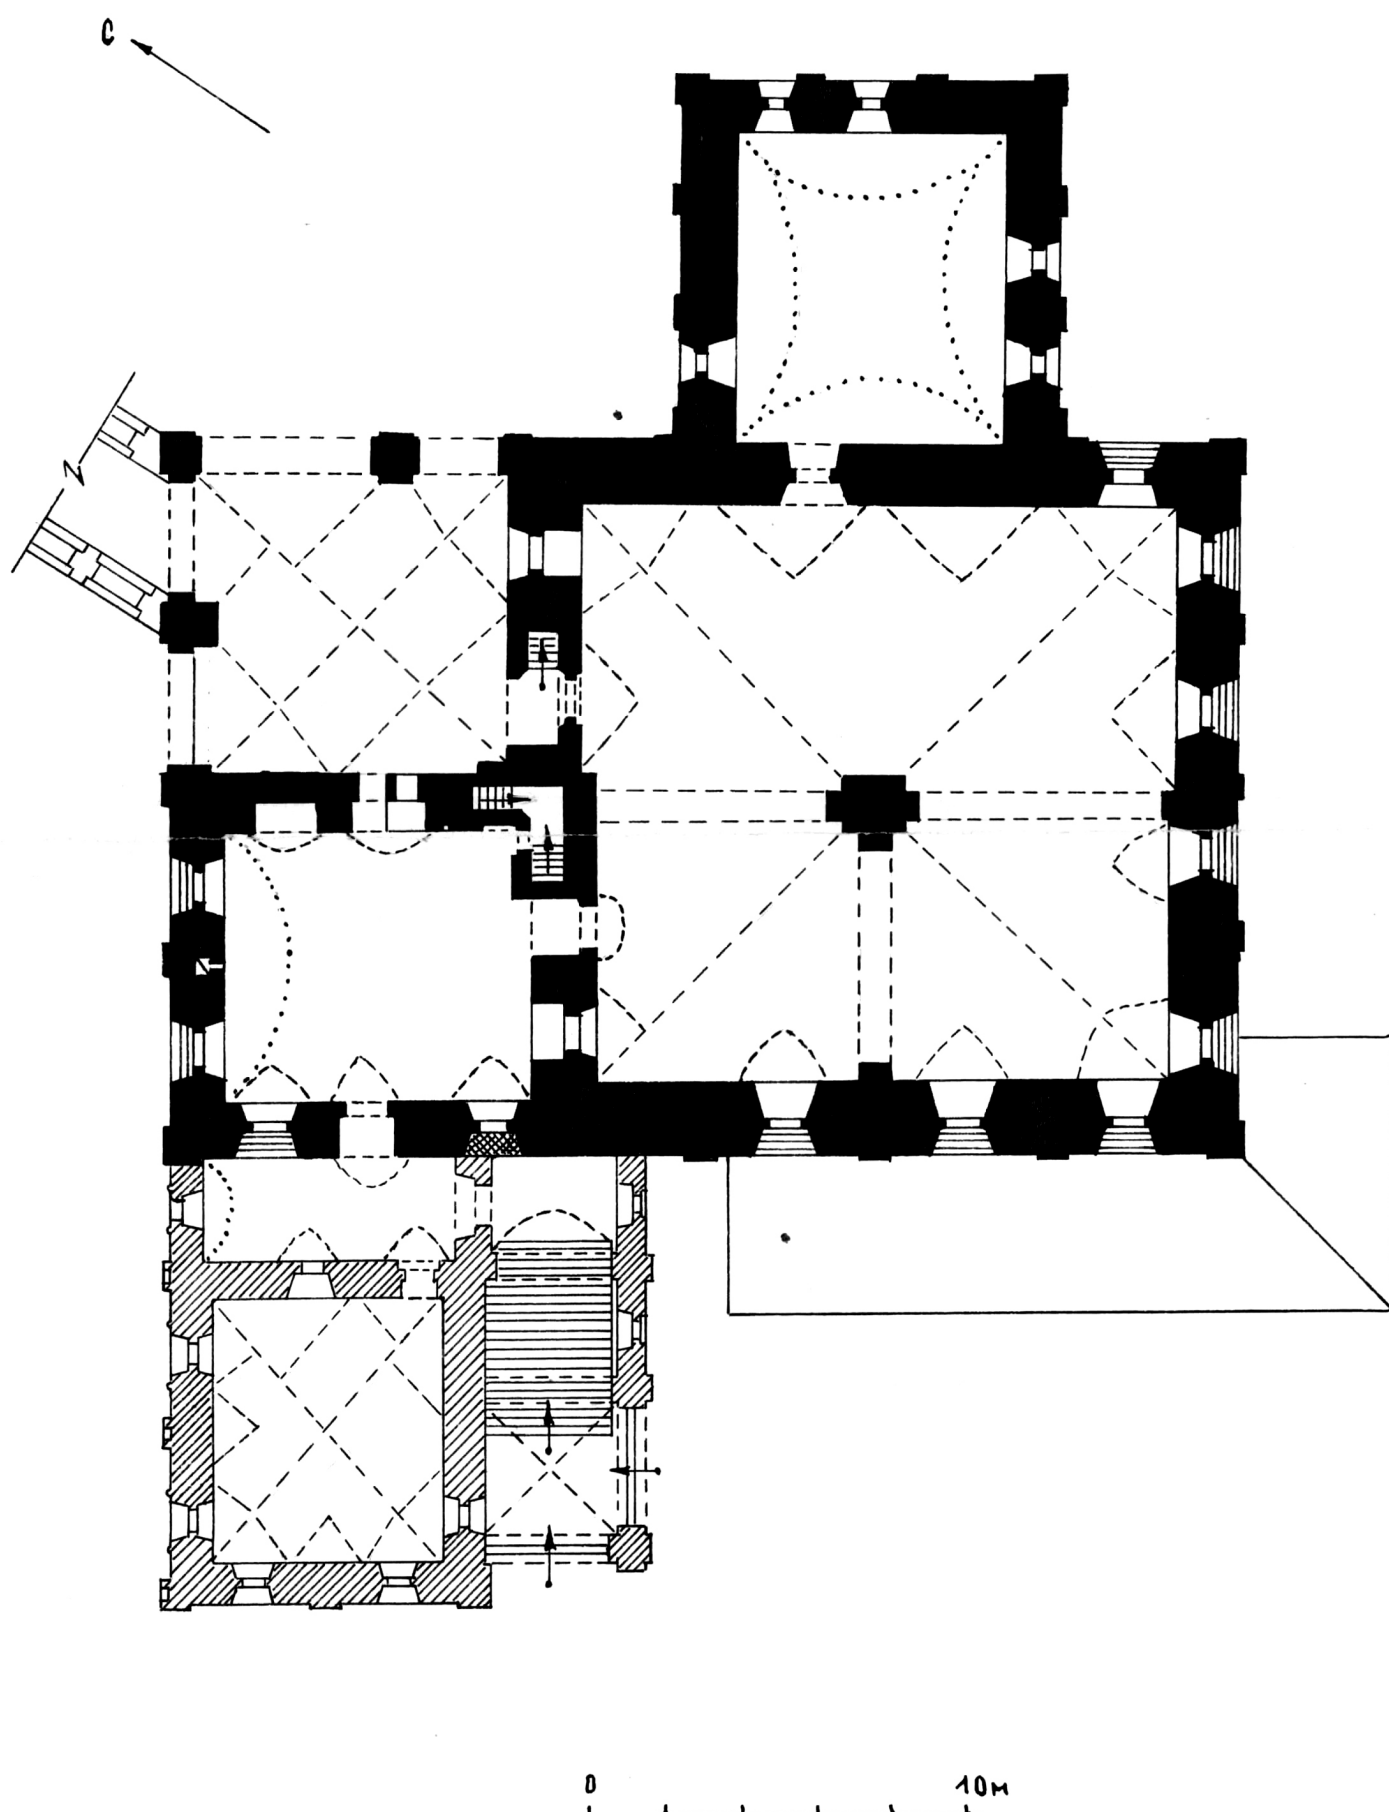
план II<sup>го</sup> этажа.

- кладка вт. пол. XVI в.

- кладка вт. пол. XVII в.

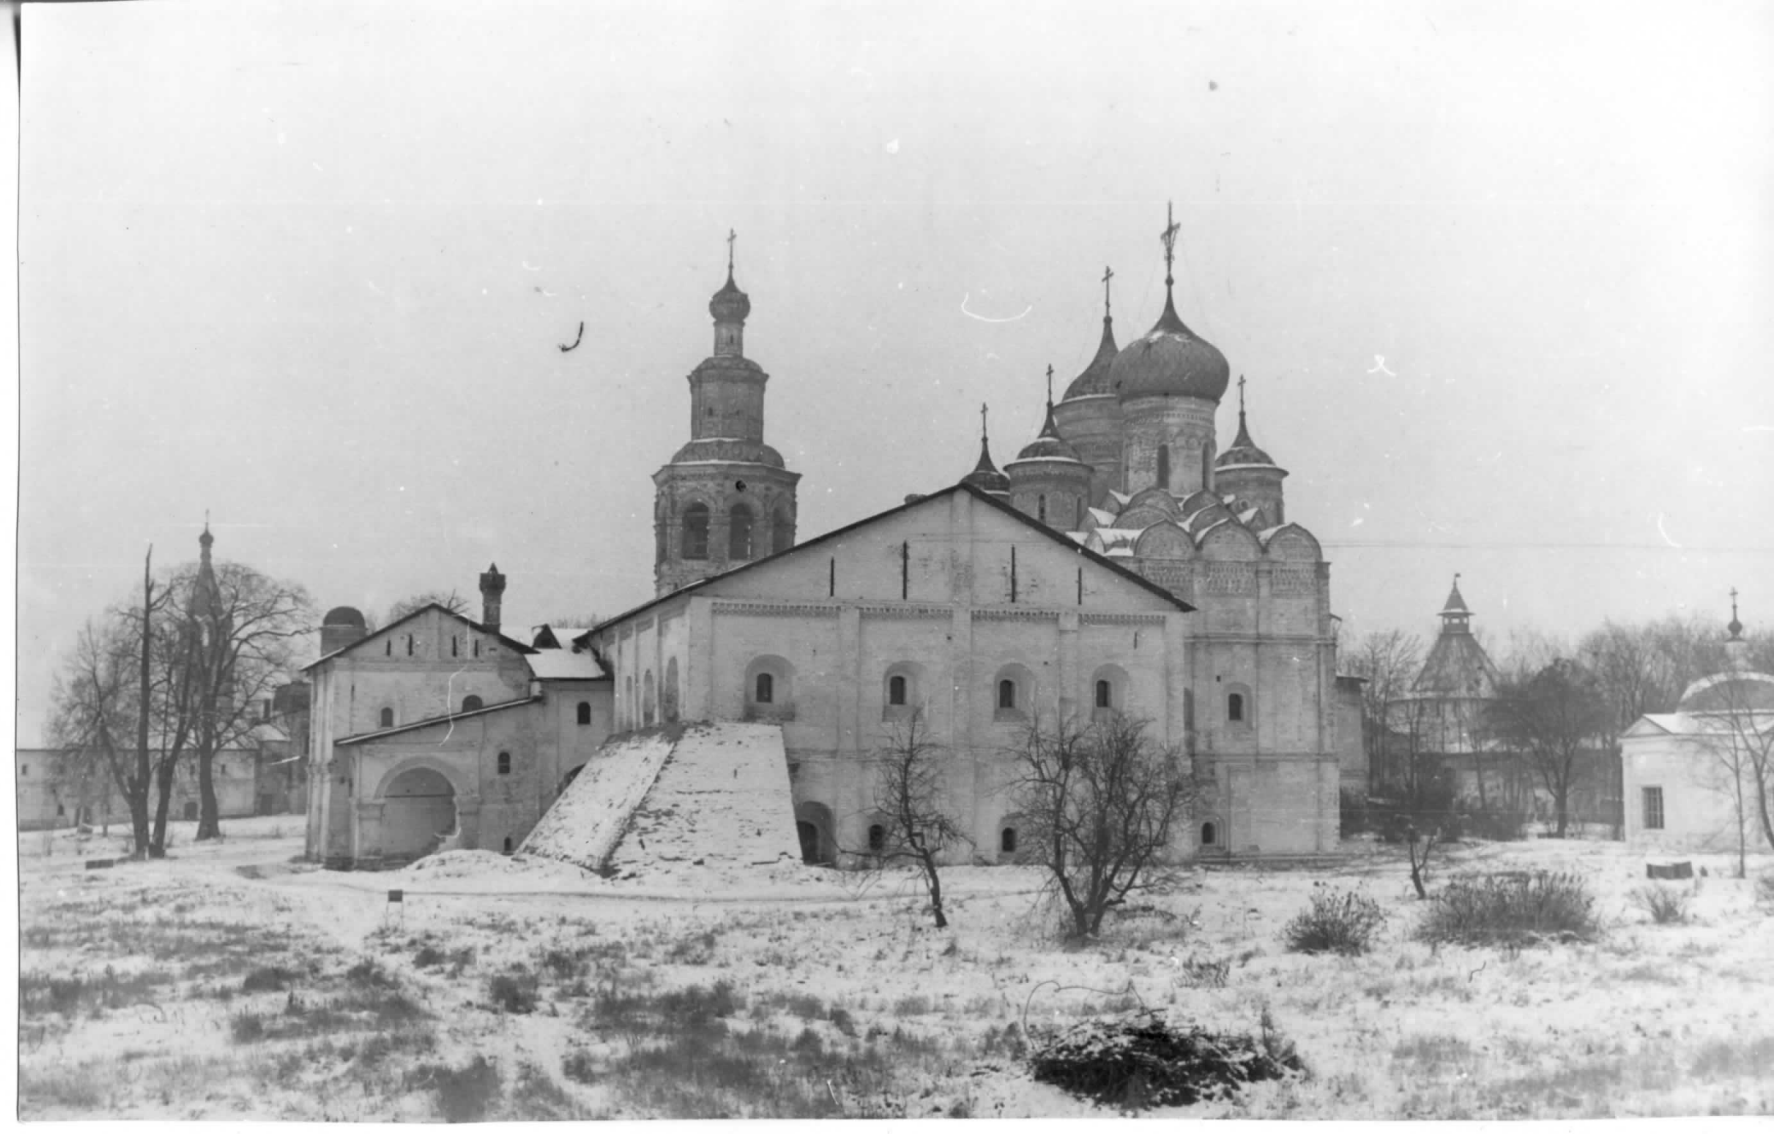
Скоро-Трибуцкий монастырь.  
Церковь Введения с трапезной (сер. XVI в.)  
и "Белой" капанной (2 пол. XVI в.)  
Вид с юга.

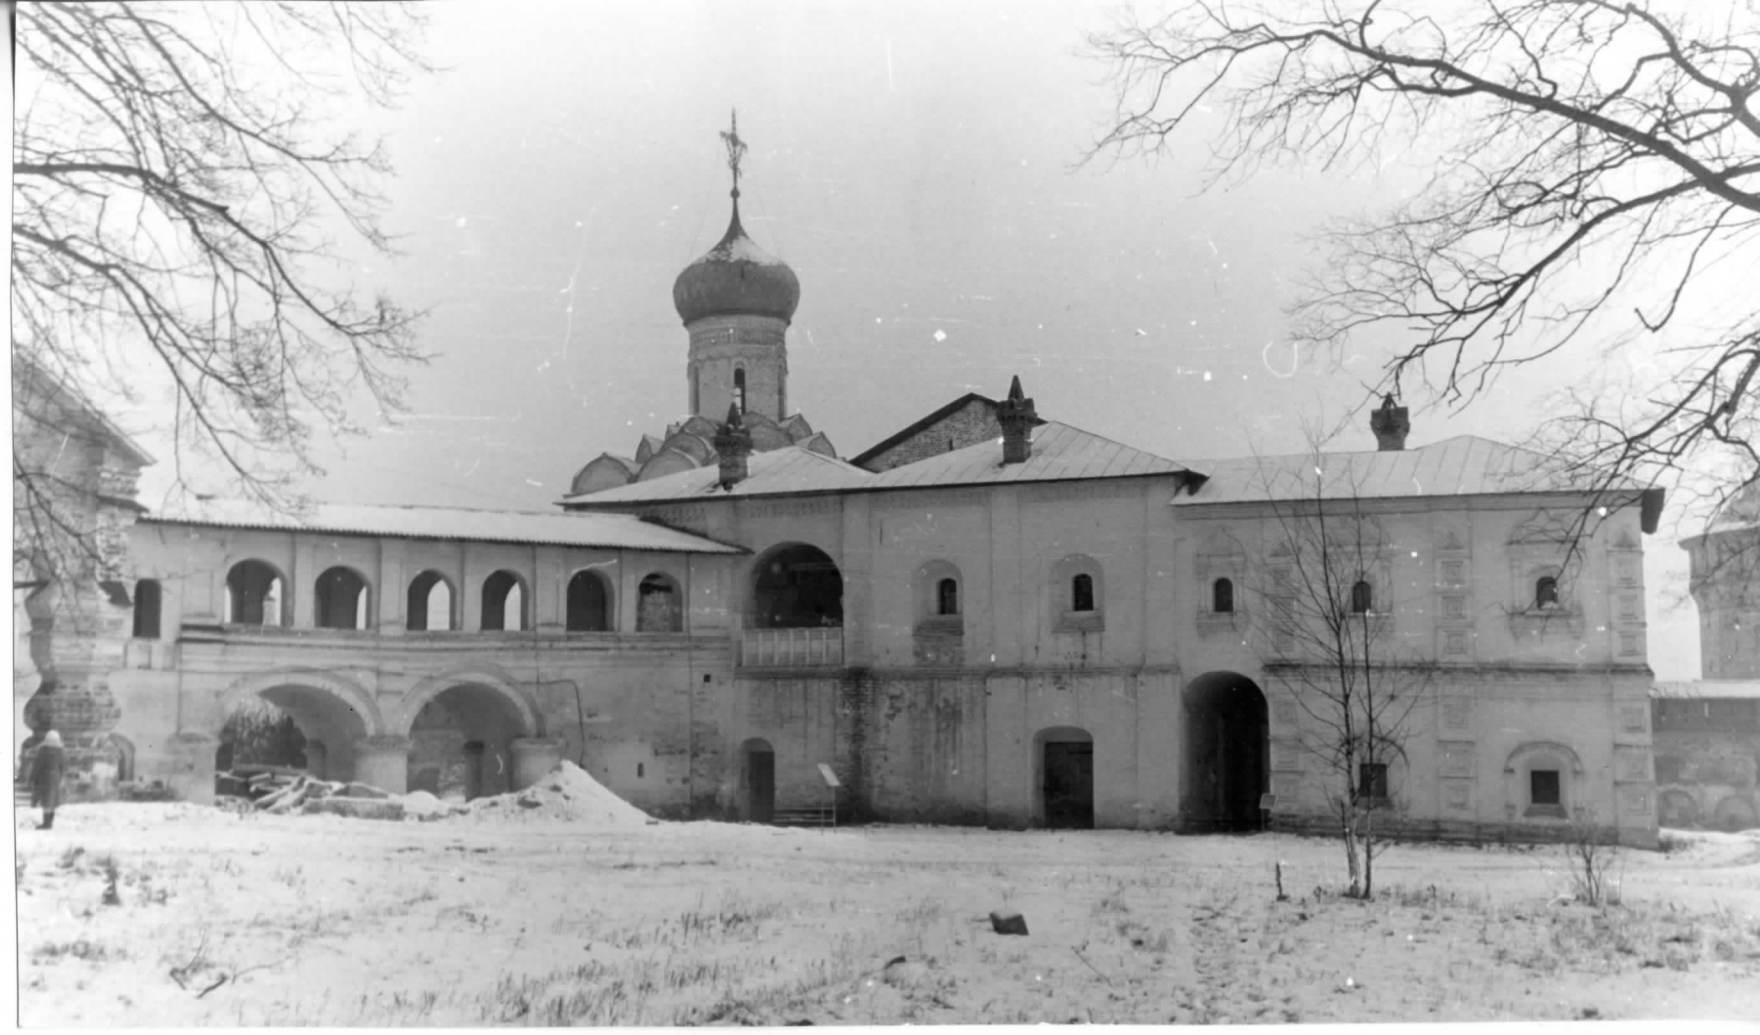
Вид с северо-запада.

Скоро-Прилуцкий монастырь,  
Церковь Введение с Троицкой (сер. XVI в.) и  
„Белой“ капеллой (2 пол. XVII в.);  
защелка - переход (нач. XVI в.).

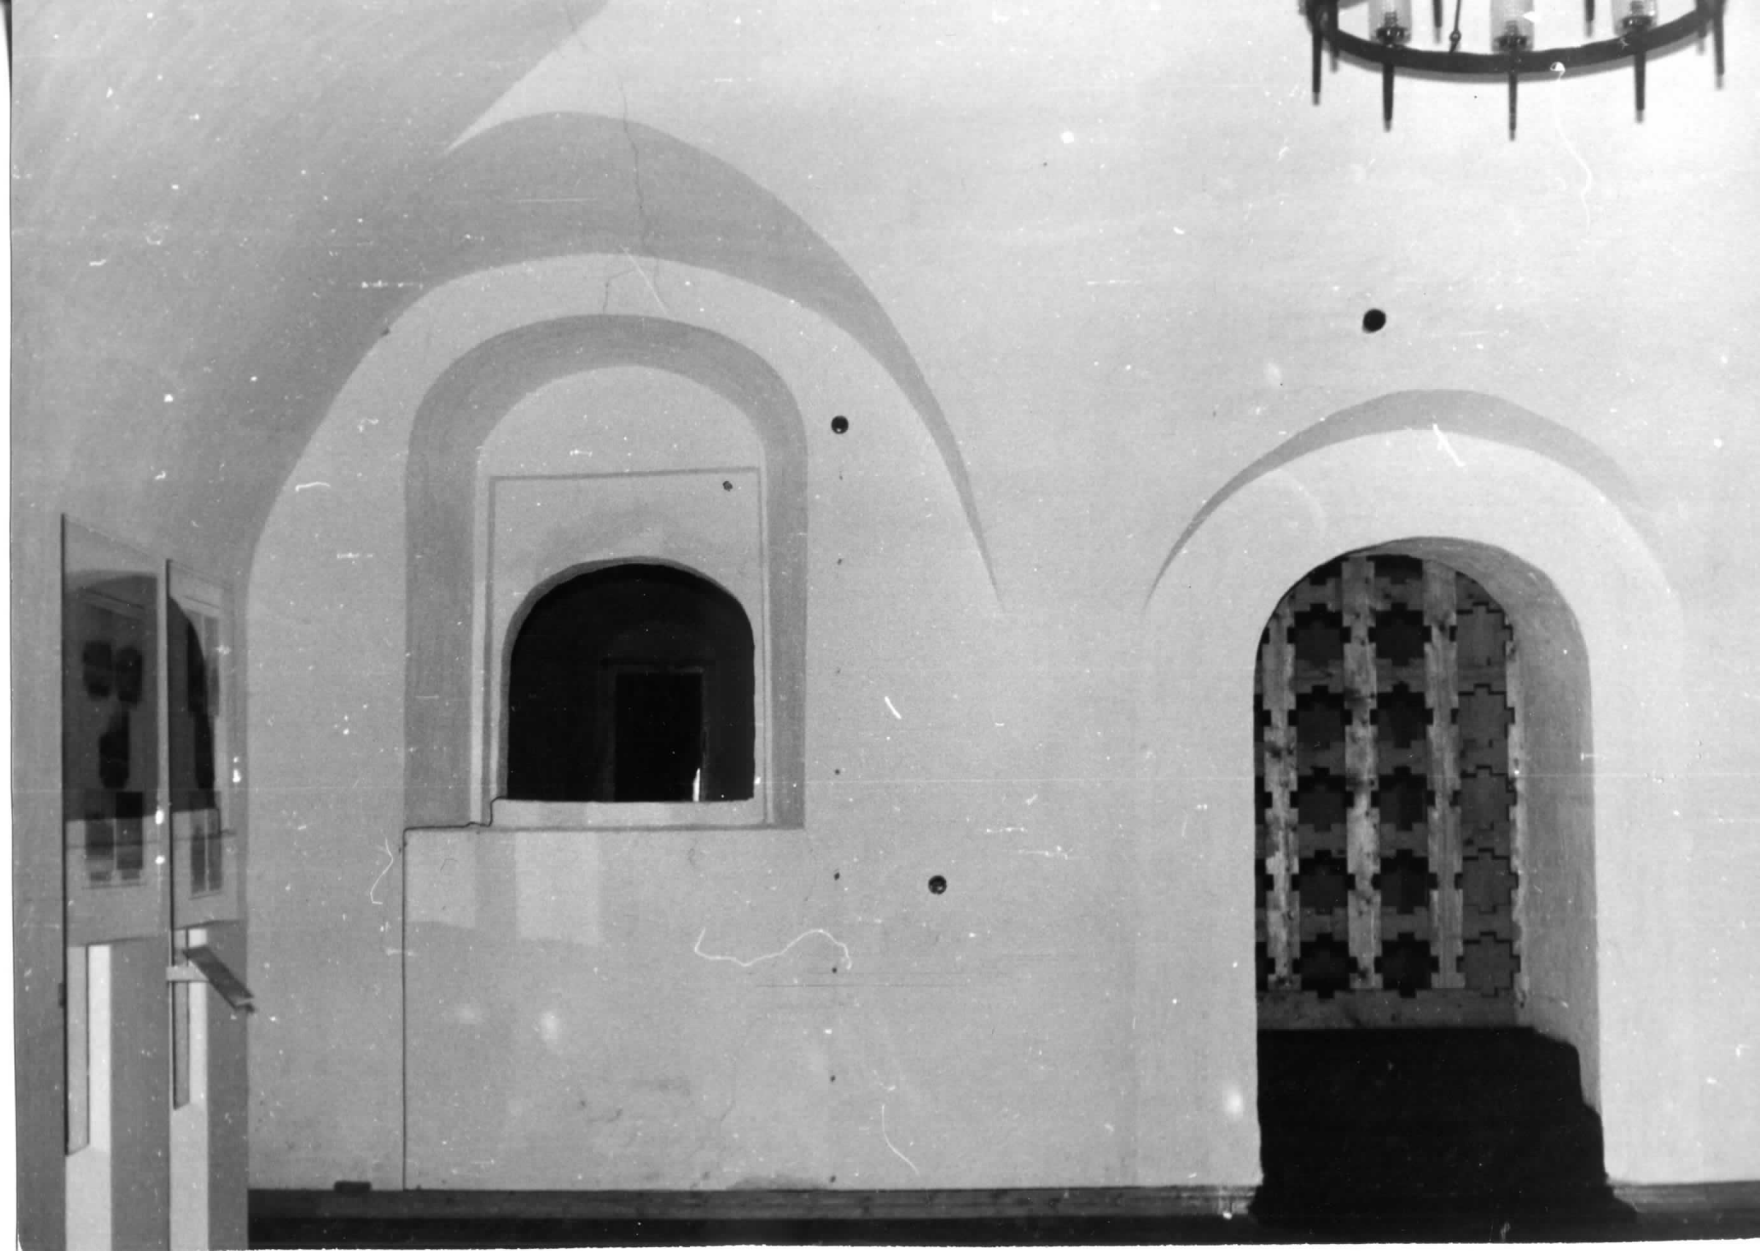
Трапезная Введенской церкви. Ср. xv в.  
2-й этаж. Размешены северной стеной,  
Окно и дверь в южную,  
Внутрь.

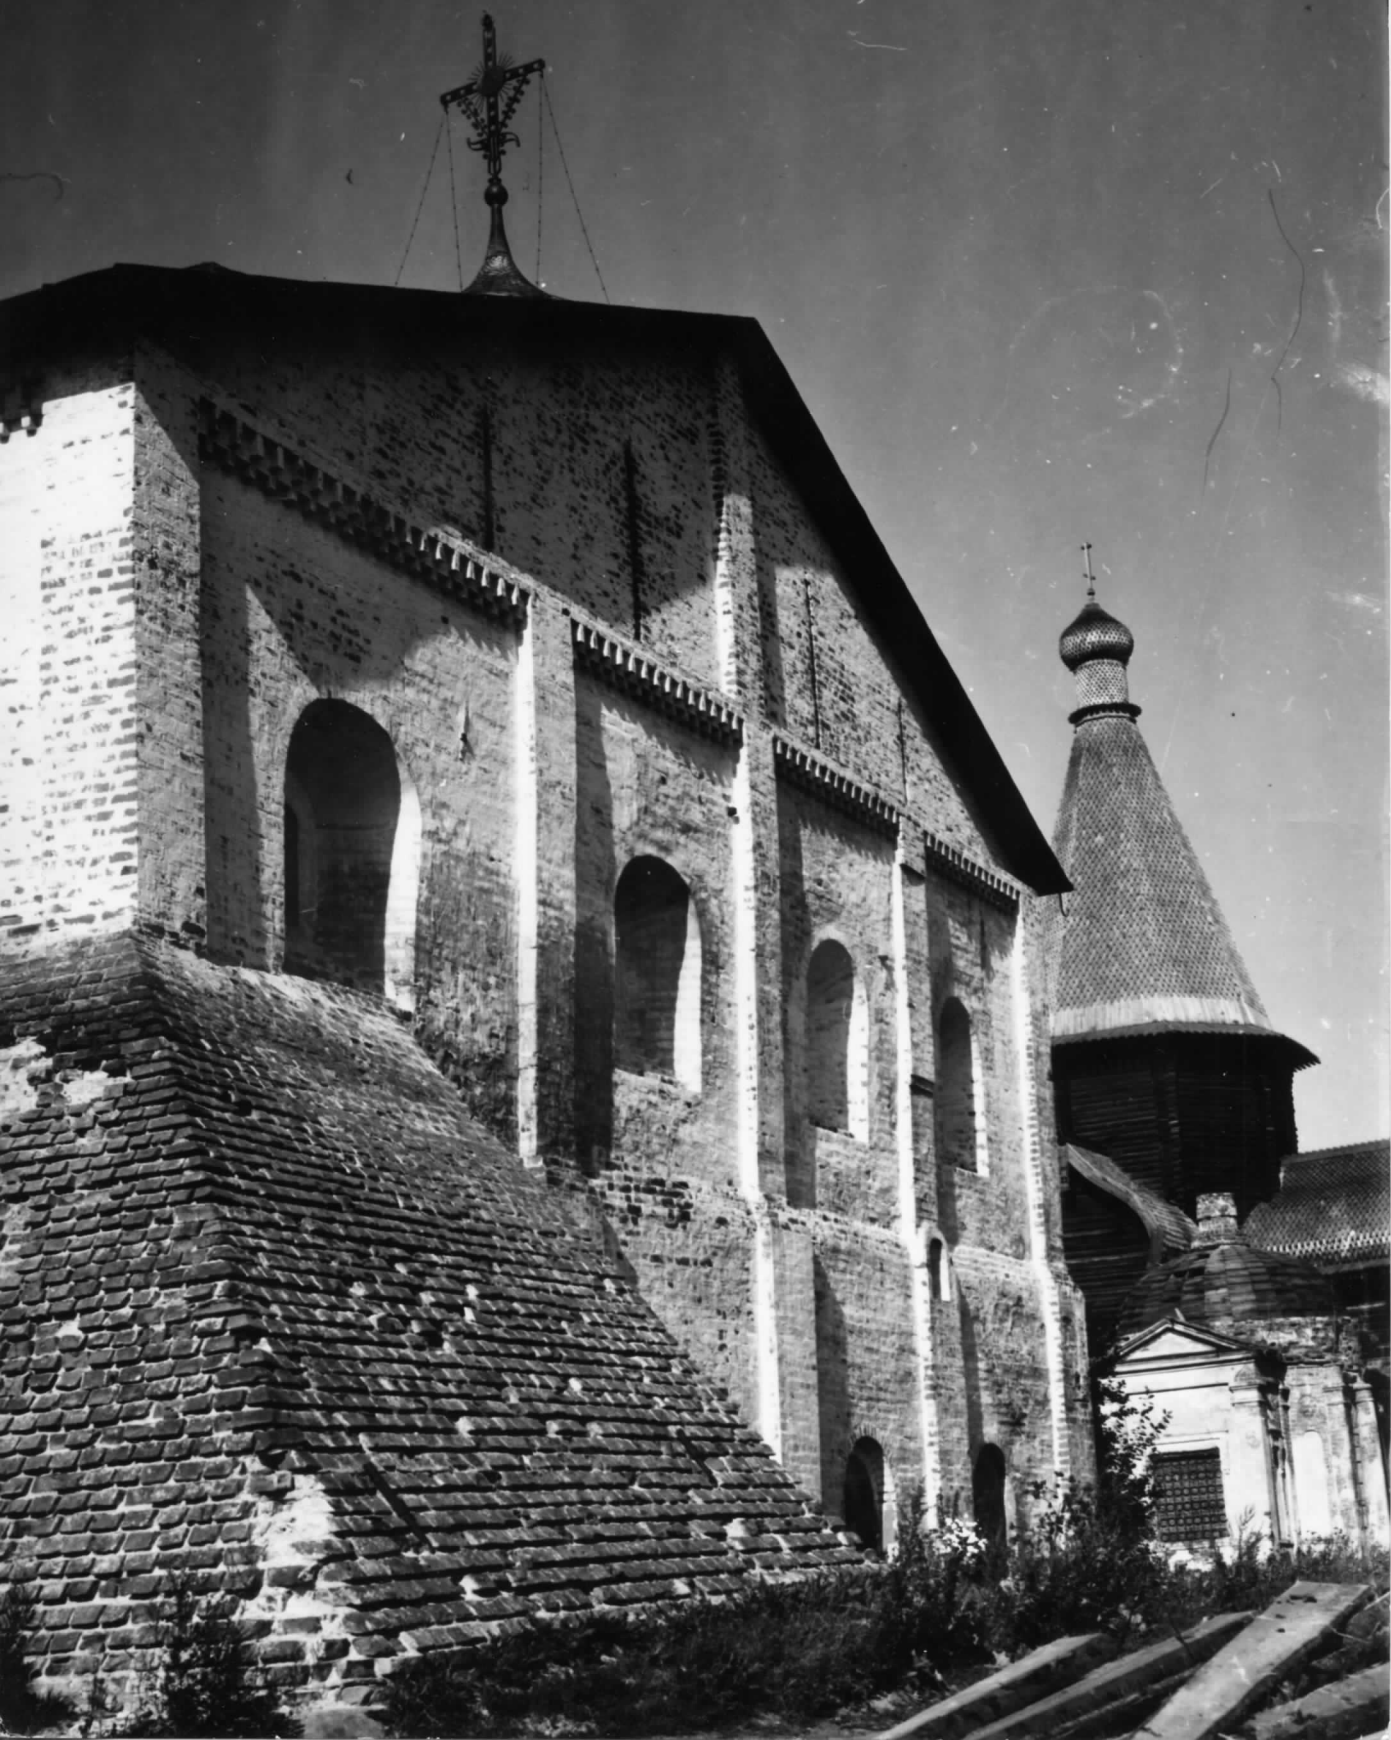
Южный фасад

Вологодская область,  
Вологодский р-н, село Трилук  
Транезная палатка Спасо-Три-  
лукского мон.

К разделу III-а /продолжение/. Фасады трапезной строгие и лаконичны. Композиция их строится на четком ритме глубоких арочных ниш с откосами, в которых помещены оконные проемы, и простых лопаток между ними и по углам объема, завершенного карнизом из двух рядов прямоугольных зубчиков. Парапет паперти обработан оригинальными ступенчатыми ширинками, разделенными вертикальными полуколонками. Тот же мотив ширинок проходит в парапете галереи Спасского собора.

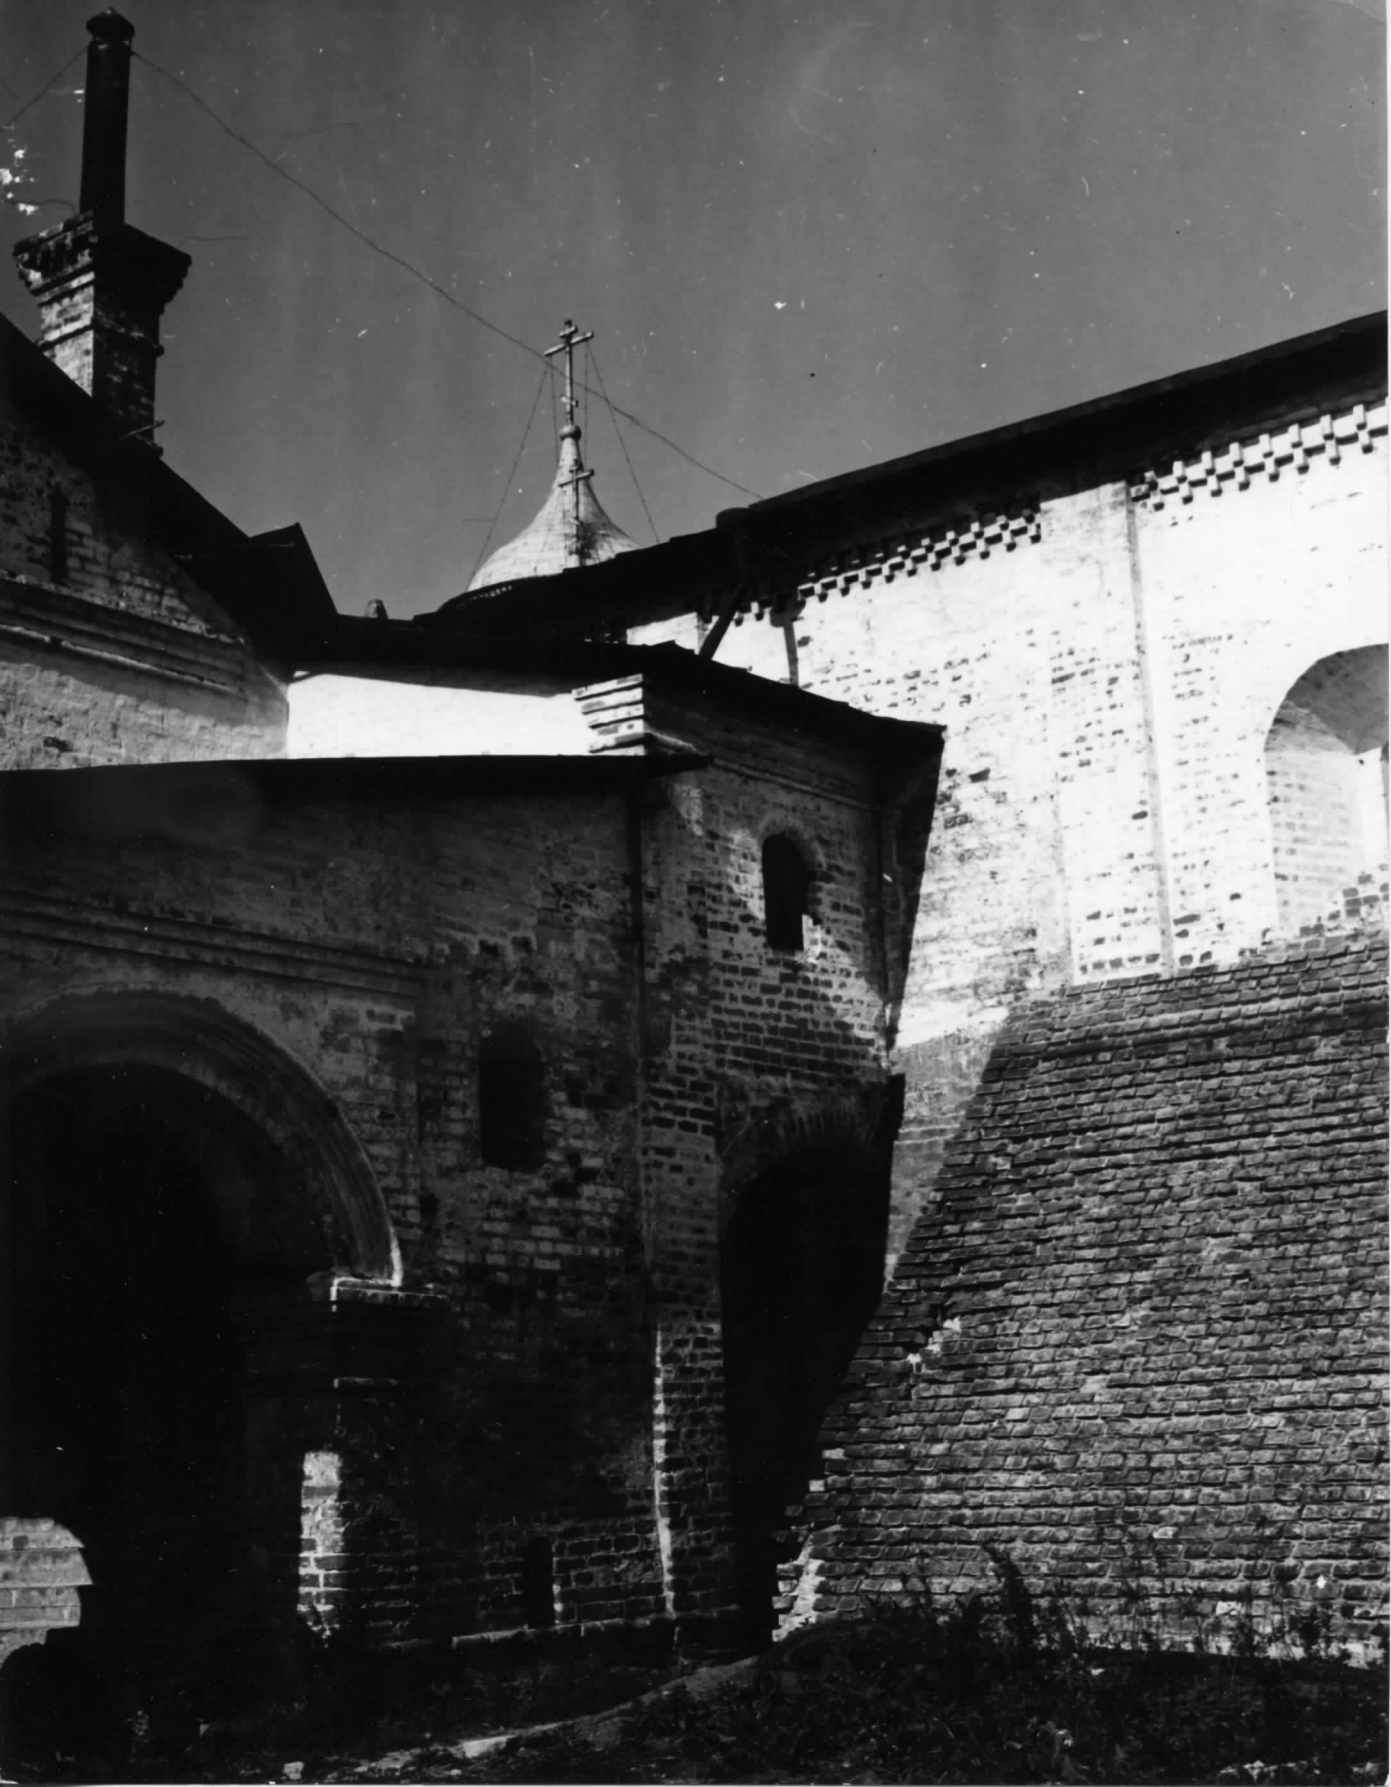
Фрагмент западного фасада

Вологодская область  
Вологодский р-н, село Прилуки  
Трануная палата Спасо-Прилу-  
цкого м-на.
