## П А С П О Р Т

**1. НАИМЕНОВАНИЕ ПАМЯТНИКА Дом И.Я. Барша.**

**Вологодская обл., г. Вологда, набережная У1 армии, 101.**

**Вкладыш № 1**  
**к паспорту «Дом И.Я. Барша»**  
**г. Вологда, набережная У1 армии, 101.**

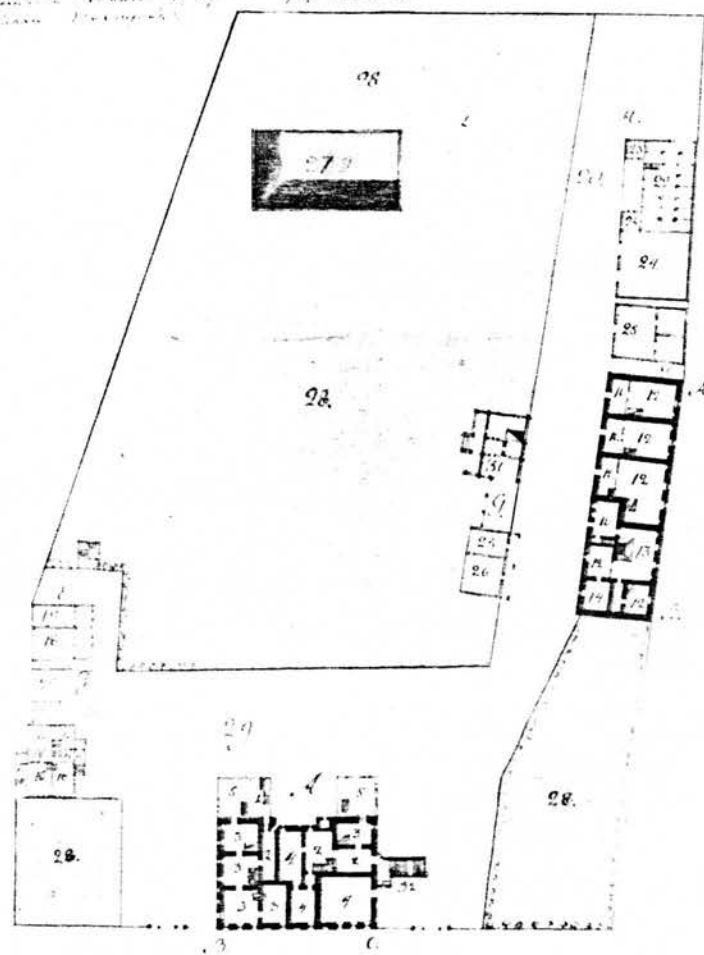
Проект пристройки лестницы. 1806 г.  
цгика, гр. 1488, оп. 1, л. 569, л. 2

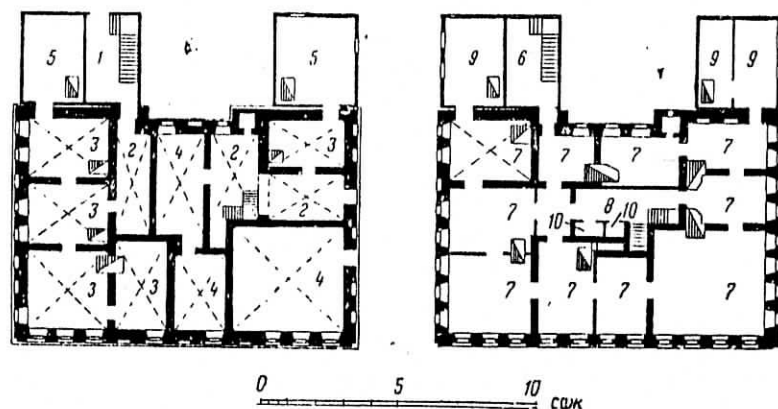
48. Дом адмирала И. Я. Барша. Планы 1-го и 2-го этажей. Чертеж 1806 г.

В первом этаже: 1 — сени в деревянной пристройке; 2 — сени в каменном корпусе; 3 — жилые комнаты; 4 — кладовые; 5 — жилые комнаты в деревянной пристройке. Во втором этаже: 6 — сени в деревянной пристройке; 7 — жилые комнаты; 8 — коридор; 9 — жилые комнаты в деревянной пристройке; 10 — ретрады

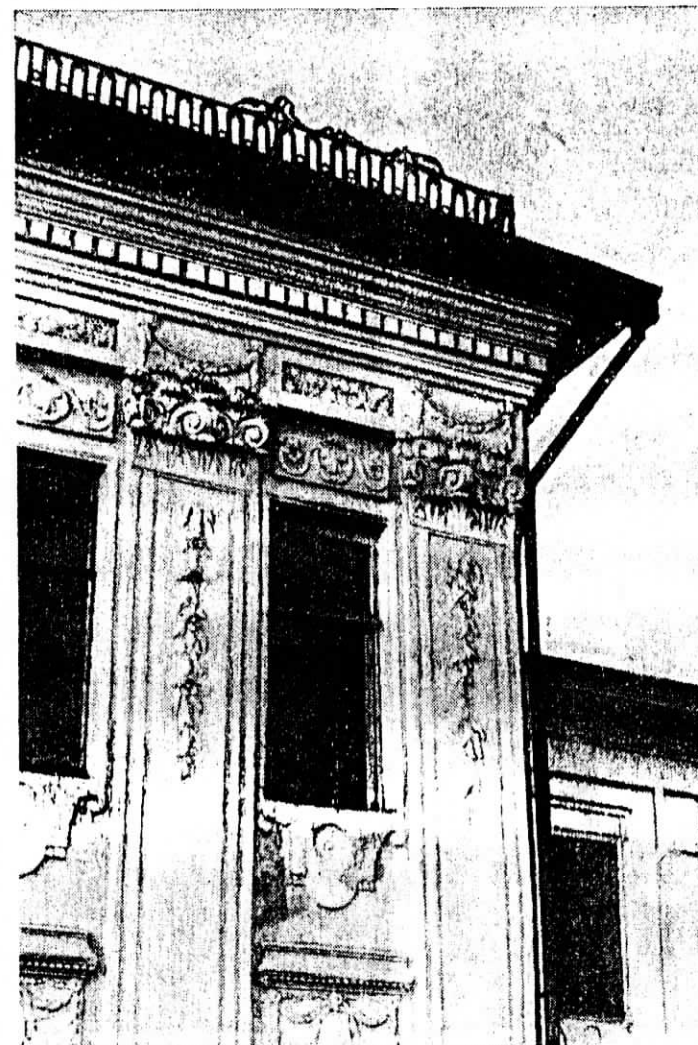
49. Дом адмирала И. Я. Барша. Фрагмент фасада

В архитектурном облике этого здания сказалось влияние и отмирающего барроко, и нарождающегося классицизма. Классической является композиция фасада, расчлененного пилястрами. Типичны для того времени детали: сухарики карниза, гирлянды во фризе, овальные

медальоны над окнами нижнего этажа. Последние кажутся заимствованными с сооружений великого русского зодчего В. И. Баженова. Но фасад отличается некото-

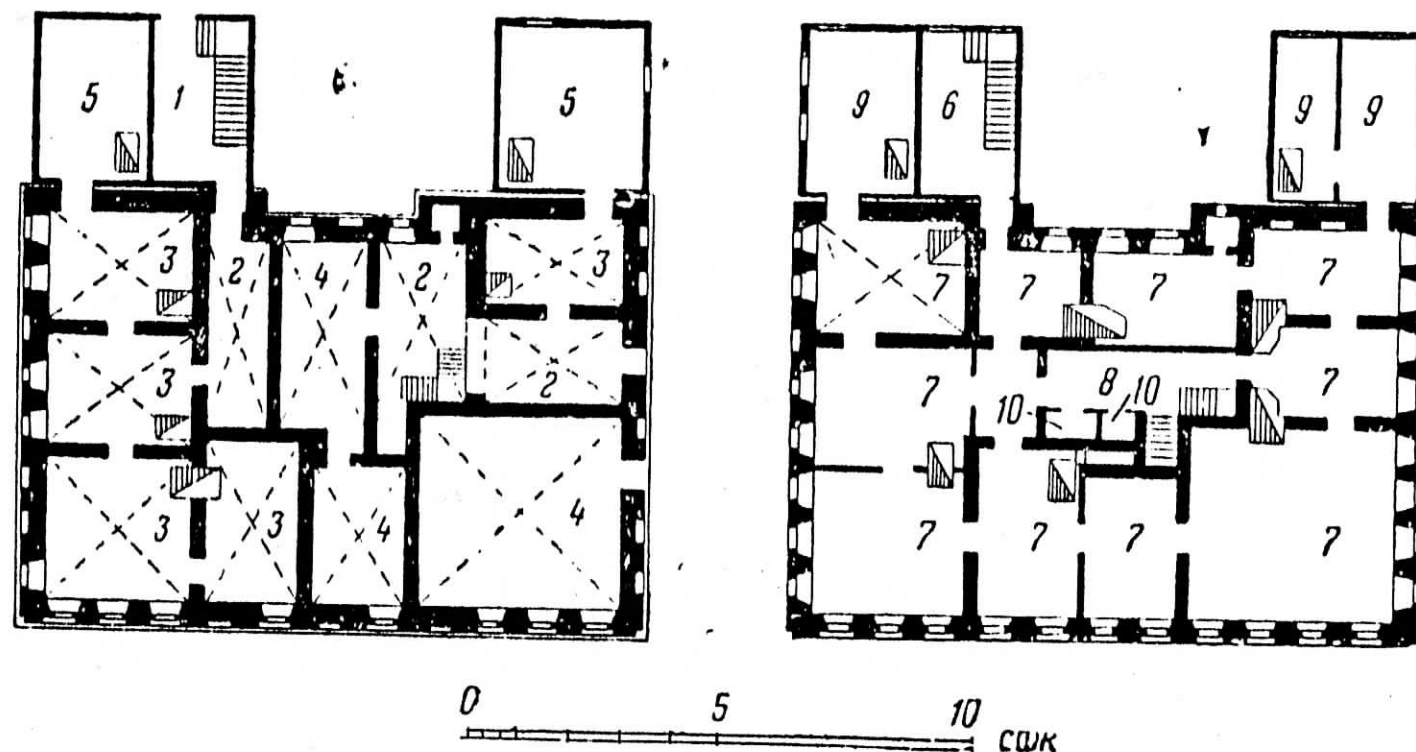
48. Дом адмирала И. Я. Барша. Планы 1-го и 2-го этажей. Чертеж 1806 г.

В первом этаже: 1 — сени в деревянной пристройке; 2 — сени в каменном корпусе; 3 — жилые комнаты; 4 — кладовые; 5 — жилые комнаты в деревянной пристройке. Во втором этаже: 6 — сени в деревянной пристройке; 7 — жилые комнаты; 8 — коридор; 9 — жилые комнаты в деревянной пристройке; 10 — ретирады

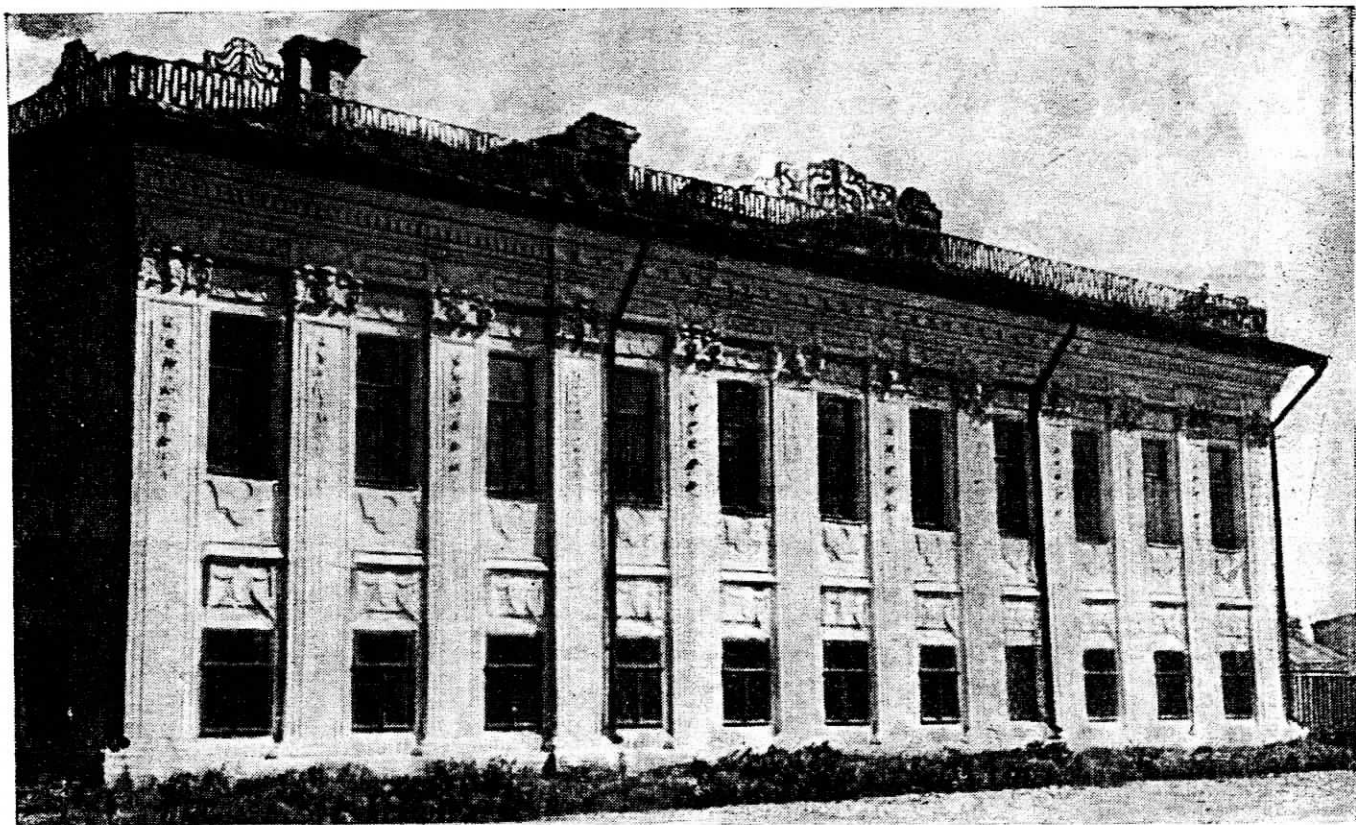
47. Дом адмирала И. Я. Барша. Главный фасад. Снимок 1954 г.

На фотографиях 1954 года главный фасад дома имеет несколько отличий от современного облика. В филёнках фриза антаблемента просматривается растительный орнамент, которого теперь нет. Иную, несколько более сложную барочную форму имел центральный металлический фронтон балюстрады, замененный на более простой. На фотографиях запечатлены печные трубы, ныне разобранные.

Ремонтно-реставрационные работы проводились в 1960-х годах. Сделан косметический ремонт фасадов, при этом лепной орнамент в филёнках фриза антаблемента был заменен разделкой «под шубу». Барочный центральный фронтон металлической балюстрады заменен более простым треугольным фронтоном.
