## УЧЕТНАЯ КАРТОЧКА

I. НАИМЕНОВАНИЕ ПАМЯТНИКА церковь Покрова Богородицы

1778-1780 гг.

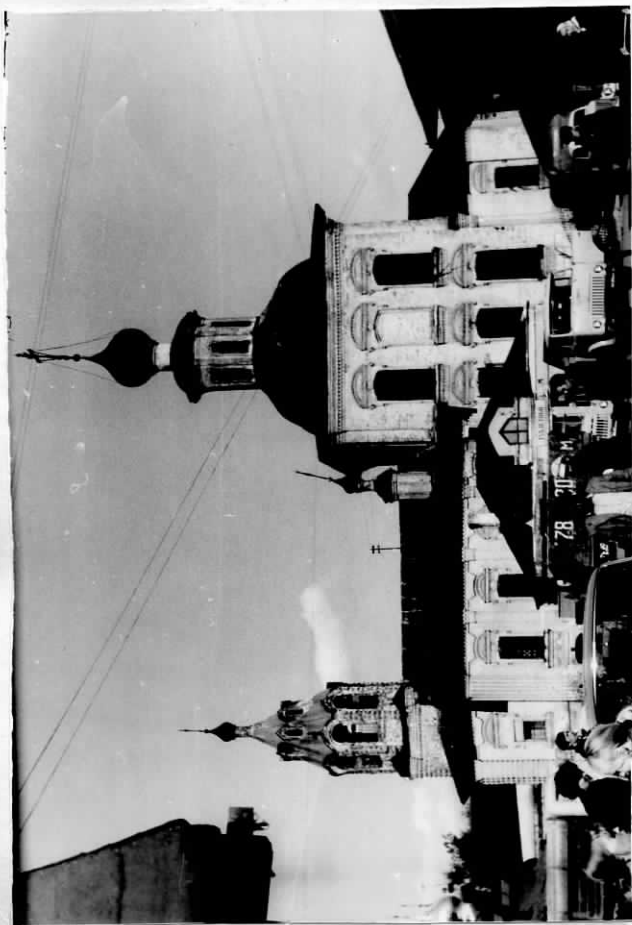
Фото или схематический план

Церковь Покрова Богородицы начата строится Поярковым в 1778 г. и окончена в 1780 г. В объемном отношении представляет собой вытянутый четверик с двухсветным кубом предалтарной части. Над западным входом надстроена невысокая шатрового типа колокольня с поясом кокошников над ярусом звона. В оформлении оконных проемов присутствуют элементы позднего барокко. Плоскости стен трапезной части церкви расчленены пилястрами, по углам канелированными и рустованными. С западного фасада в XIX в. пристроено крыльцо в виде коробового свода на фигурных столбах. Одна из двух главок трапезной отсутствует. Кровля основного куба четырехскатная с приплюснутым куполом, на котором возвышается двухъярусный барабан с главкой.

В здании церкви находится склад педагогического института.
