МИНИСТЕРСТВО КУЛЬТУРЫ СССР ● ПАМЯТНИКИ ИСТОРИИ И КУЛЬТУРЫ СССР (недвижимые) (индекс)  
 СОЮЗНАЯ РЕСПУБЛИКА РСФСР МК Гл. Управление по охране памятников  
 (наименование республики истории и культуры)  
 Адрес Город Вологда, Пролетарская улица 17.  
 (АССР, край, область, автономная обл.; национальный округ; населенный пункт)

# УЧЕТНАЯ КАРТОЧКА

Дом Милой

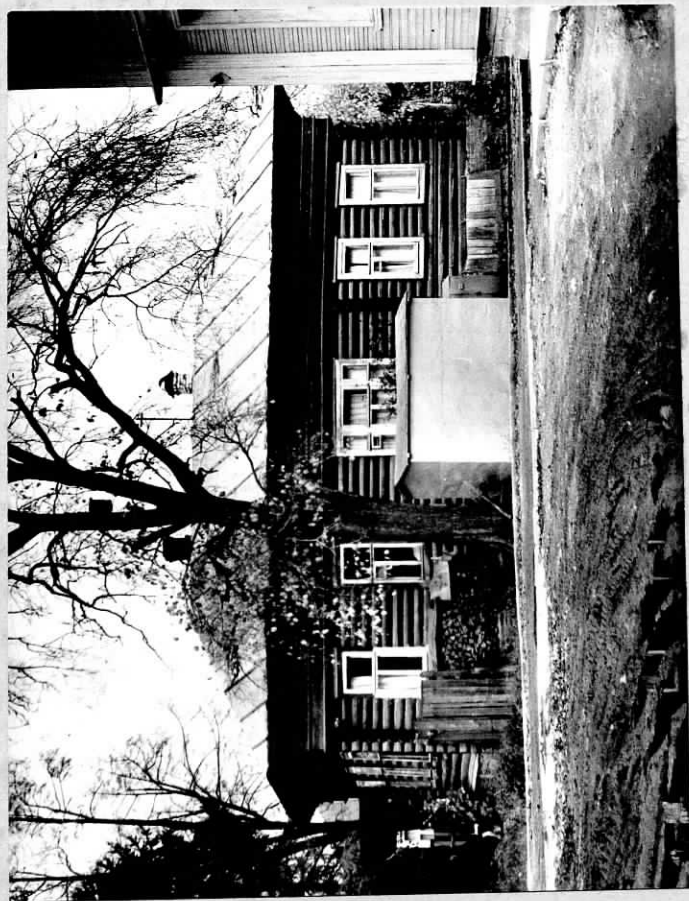
Фото или схематический план

На основании натурного обследования жилой деревянный дом можно датировать началом XX века. "Г"-образное в плане здание поставлено на кирпичный цоколь. Сруб рублен "в обло". Композиция фасадов симметрично. Художественная выразительность постройки достигается контрастным сочетанием необшито́го сруба и с обшитой верхней частью стены, трактованной как антаблимент. Фриз антаблимента украшен лентами пропиленной резьбы. Венчающий карниз в виде большой выкружки. Нарядно выглядит тропецивидный фронтон со стороны южного фасада. Его тимпан обшит вертикально поставленными досками, прорезан чердачным окном с резным наличником. Карнизы украшены причалинами. Остальные окна прямоугольные без наличников. Внутренняя планировка построена по принципу анфилады, где продольный узкий коридор отделяет жилые комнаты от хозяйственной части.

Дом является характерным примером рядовой фоновой застройки Вологды начала XX века. Усложненный абрис плана, обработка его фасадов близки по приемам стилю модерн, внутренняя планировка во многом сохраняет принципы позднего классицизма.
